DOKUMENTÁCIA DIAGNOSTICKÉHO PRIESKUMU

| OBJEKT : REZY A DETAILS | | | |

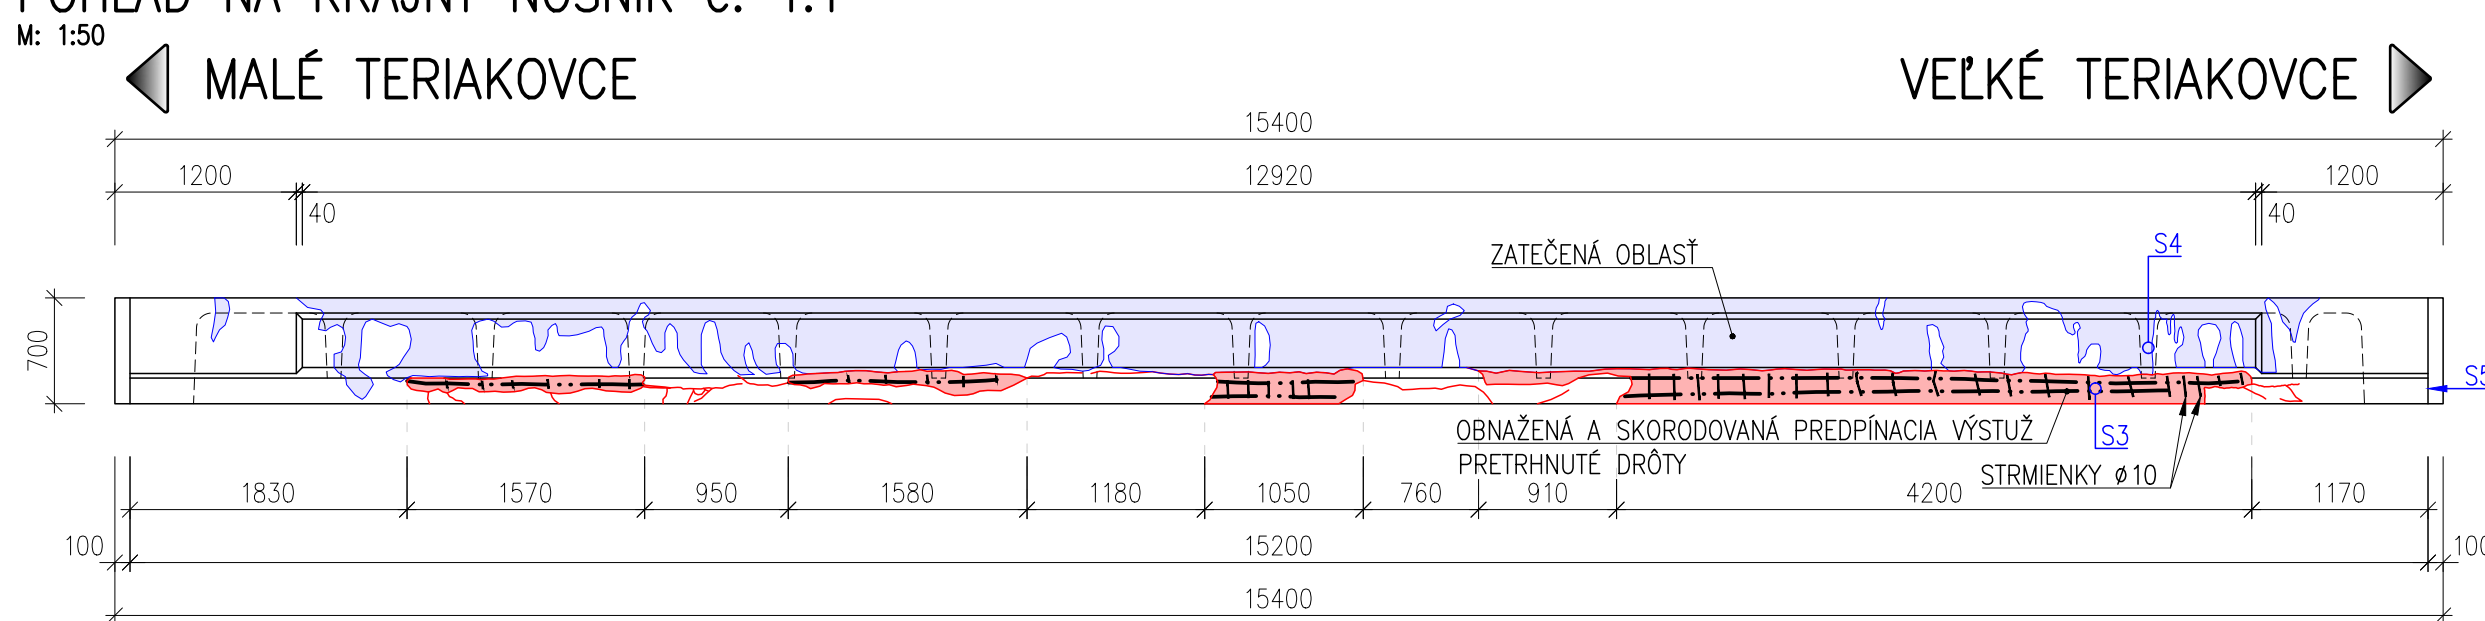
POHĽAD NA KRAJNÝ NOSNÍK č. 1.1
M: 1:50

| SONDY PREDPÍNACEJ VÝSTUŽE | | | | |
|---|---|---|---|--|
| S3 | 11 | 2 | Betónová krycia vrstva je odlamovaná, predpínací kábel je odkrytý v dĺžke cca. 5 m. Krepovaná rúra je silne skorodovaná, rozpadnutá. Predpínacie dróty sú obnažené a silne skorodované. Kanálík bol pôvodne zanjektovaný. | |
| | | 3 | Betónová krycia vrstva je odlamovaná, predpínací kábel je odkrytý v dĺžke cca 9 m. Krepovaná rúra je silne skorodovaná, rozpadnutá. Predpínacie dróty sú obnažené, silne skorodované (až na priemer Ø 2 mm z pôvodných 4,5 mm), najmenej 3 dróty sú pretrhnuté. Kanálík bol pôvodne zanjektovaný. | |
| | | 4 | Betónová krycia vrstva je odlamovaná, predpínací kábel je odkrytý v dĺžke min. 5 m. Krepovaná rúra je silne skorodovaná, rozpadnutá. Predpínacie dróty sú obnažené, silne skorodované. Kanálík bol pôvodne zanjektovaný. | |
| S3a | 11 | 2 | Predpínací kábel je odkrytý v dĺžke cca. 30 cm z dôvodu odlamovania betónu, krepovaná rúra je poškodená, dróty sú v tomto mieste skorodované. Kanálík bol pôvodne zanjektovaný. | |
| S5 | 11 | 1 | Kotva predpínacej výstuže bola odkrytá, bol overený počet a priemer drôtov pre typizovaný nosník Vloššák svetlosti 14 m. Kábel má 16 drôtov priemeru 4,5 mm. | |

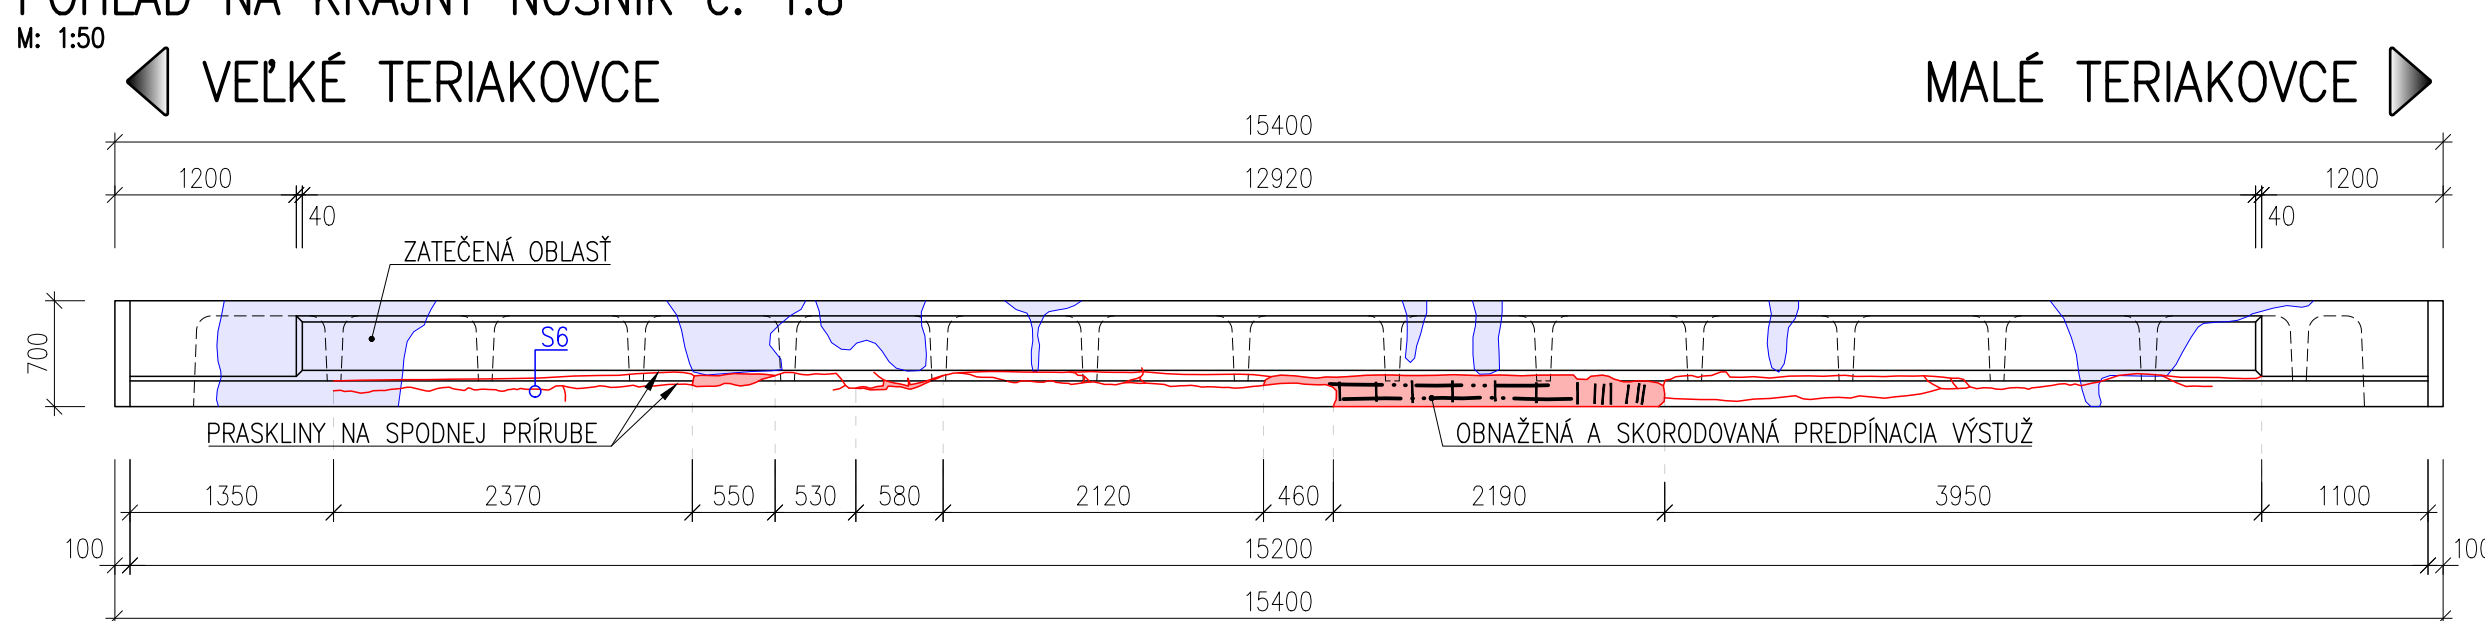
POHĽAD NA KRAJNÝ NOSNÍK č. 1.8
M: 1:50

| SONDY PREDPÍNACEJ VÝSTUŽE | | | | |
|---|---|---|---|--|
| S6 | 18 | 1, 2 | Predpínací kábel je odkrytý v dĺžke cca. 80 cm z dôvodu odlamovania betónu, krepovaná rúra je poškodená, dróty sú v tomto mieste skorodované. Kanálík bol pôvodne zanjektovaný. Po celej dĺžke nosníka vyskytujú trhliny pozdĺž predpínacieho kábla. | |
| | | 3, 4 | V mieste sondy sú pozdĺžne praskliny v betone. Po dĺžke nosníka je betónová krycia vrstva odlamovaná, kábel sú odkryté v dĺžke cca 3 m. Krepovaná rúra je skorodovaná, miestami rozpadnutá. Predpínacie dróty sú obnažené a skorodované. Kanálík bol pôvodne zanjektovaný. | |

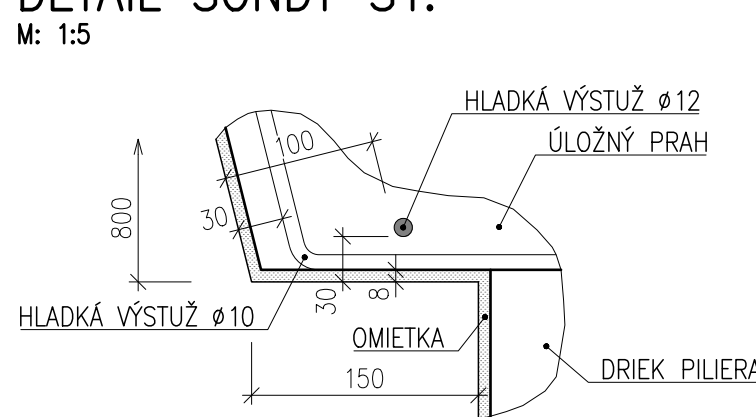
DETAIL SONDY S1:
M: 1:5

SONDA S1 BOLA ZAMERANÁ NA ZISTENIE MÁKKEJ VÝSTUŽE ÚLOŽNÉHO PRAHU PILIERA.
SONDA S2 BOLA VYKONANÁ NA NOSNÍKU č. 1.5 NA PREDPÍNACOM KÁBLI č. 1.
SONDY S3 a S3a BOLI VYKONANÉ NA KRAJNOM NOSNÍKU č. 1.1.
SONDA S4 BOLA ZAMERANÁ NA ZISTENIE SPÔSOBU PRIEČNEHO SPOJENIA NOSNÍKOV.
SONDA S5 NA NOSNÍKU č. 1.1 BOLA ZAMERANÁ NA ODKRYTIE KOTVY A OVERENIE POČTU PREDPÍNACÍCH DRÔTOV.
SONDA S6 BOLA VYKONANÁ NA KRAJNOM NOSNÍKU č. 1.8.
SONDA S7 BOLA VYKONANÁ V ŠKÁRE MEDZI NOSNÍKMI č. 2.7 a 2.8 PRE ZISTENIE SPÔSOBU PRIEČNEHO SPOJENIA.

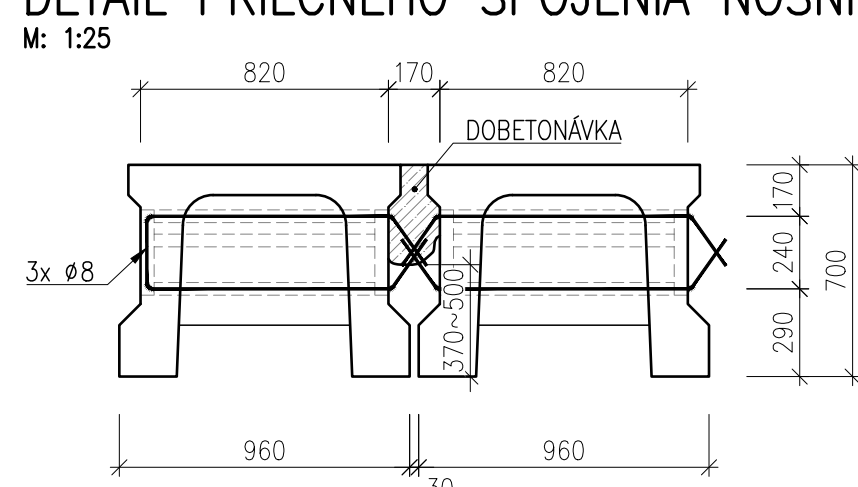
DETAIL PRIEČNEHO SPOJENIA NOSNÍKOV
M: 1:25

NOSNÁ KONŠTRUKCIA JE REALIZOVANÁ BEZ PRIEČNEHO PREDPÄTIA. NOSNÍKY SÚ SPOJENÉ V MIESTACH PRIEČNIKOV MÁKOU VÝSTUŽOU: REBROVANÉ TYČE Ø8 V POČTE 3 ks (SONDA S4). DOBETONÁVKA ŠKÁRY MEDZI NOSNÍKMI V MIESTE SONDY S7 NEVÝPLŇA CELÝ PRIESTOR, VÝSTUŽ PRIEČNEHO SPOJENIA TRČÍ VOLNE Z NOSNÍKA, VÝSTUŽ JE SILNE SKORODOVANÁ. TENTO TYP PRIEČNEHO SPOJENIA BY MALA SPLNIŤ ÚLOHU KLÉBOVÉHO SPOJA.
