**„Diagnostika mostov na cestách II. a III. triedy v Banskobystrickom kraji“
pre časť predmetu zákazky č. 4 Diagnostika mostov typu Vloššák v okrese
Rimavská Sobota cez rieku Rimava v celkovom počte 2 ks**

IDM M2219 – 571-032

Most cez rieku Rimava v obci Jesenské

1 - Správa z diagnostiky

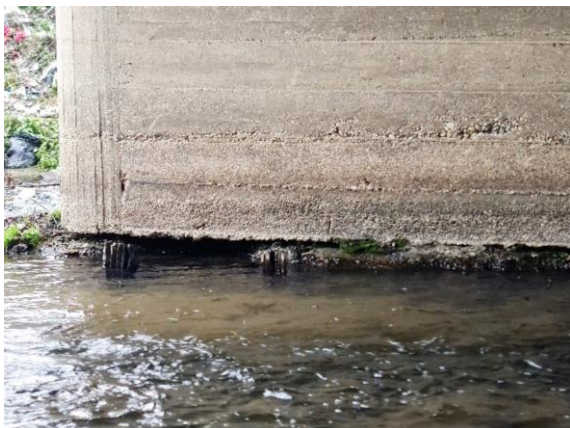
Obr. 18 Podomletie podpery na výtokovej strane

Okolo podpery bol vodnou eróziou zničený ochranný obklad základu podpery a na výtokovej strane došlo i lokálnemu podomletiu podpery. Na samotnom drieku podpery vidno eróziou vymletý pás vo výške,

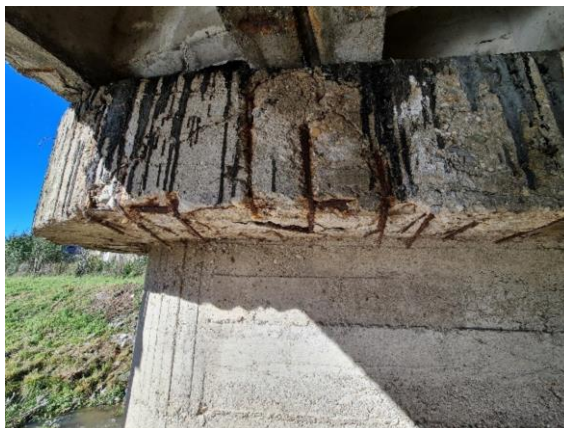
Obr. 19 Korózia výstuže úložného prahu podpery

Úložný prah podpery je zatekaný cez poruchy izolácie zvršku. V miestach s nízkym krytím výstuže tak dochádza ku korózii najmä strmienkov a lokálne i spodnému krajnému prútu pozdĺžnej výstuže.

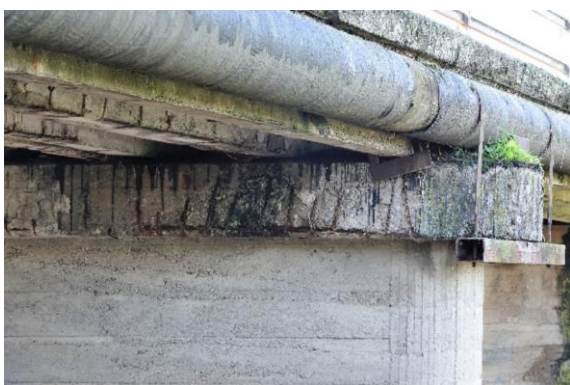
Obr. 20 Korózia výstuže a znečistenie ÚP podpery

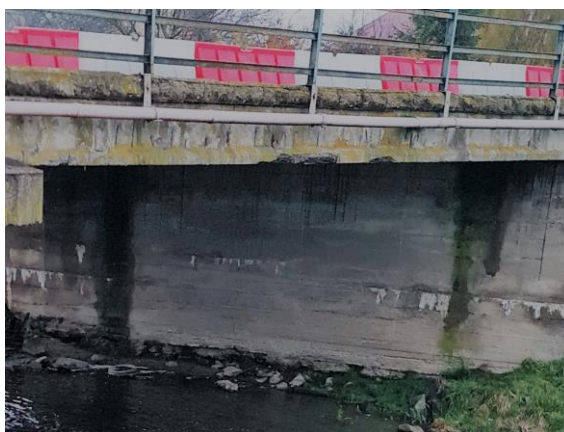
Obr. 21 Erózia základu, výluhy a zatekanie opory 3

Pri oporách došlo k odplaveniu ich obkladu, na opore 3 následne došlo i k erózii základu a lokálnemu odkrytiu výstuže základu. Opory sú takisto lokálne výrazne

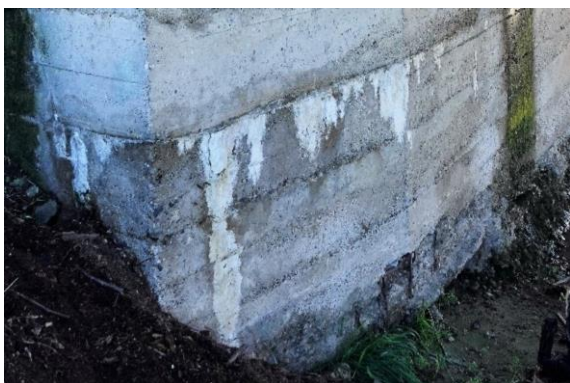
Obr. 22 Detiľ na poruchy na opore 3, ľavá strana

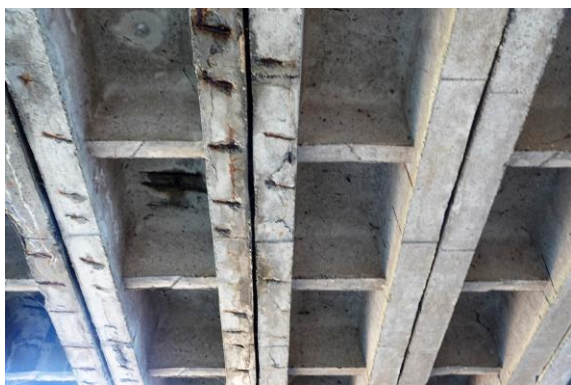
Korózia mäkkej výstuže sa vyskytuje iba v miestach, kde pri výrobe nebola dodržaná krycia hrúbky 15 mm.

Obr. 24 Poruchy krytia mäkkej výstuže na NK

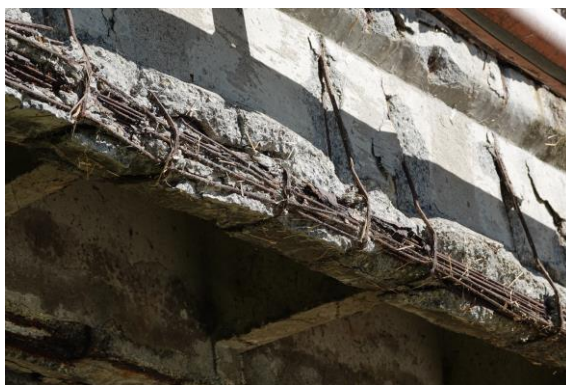
Najväčšie poruchy NK sa vyskytujú na krajných nosníkoch po oboch stranách 1. poľa. Vysoká úroveň chloridov v dôsledku ich zatekania najmä z vonkajších strán spôsobila takú rozsiahlu koróziu mäkkej a následne i predpínacej výstuže, že v dolných prírubách došlo nielen k odpadnutiu krycích vrstiev betónu, ale i k výraznému zníženiu prierezovej plochy a až pretrhnutiu značného počtu predpínacích drôtov.

Obr. 25 Zatekanie a poruchy krajného nosníka

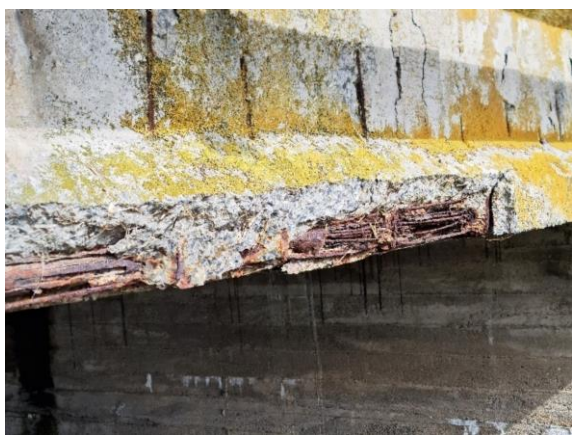
K rozsahu poškodenia predpínacej výstuže prispela i skutočnosť, že na porušených miestach je vidno, že káblové dutiny týchto výstuží neboli zinjektované.

Obr. 26 Korózia káblov - pole 1, ľavá strana

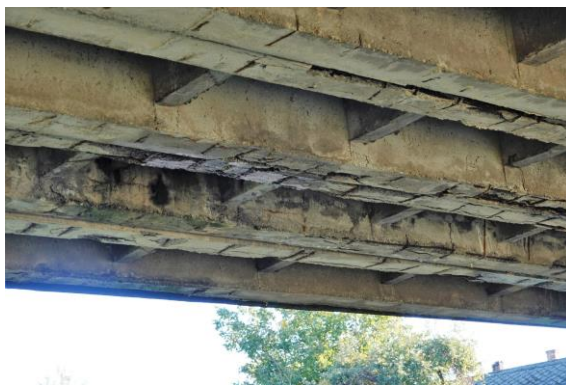
Obr. 27 Korózia káblov - pole 1, pravá strana

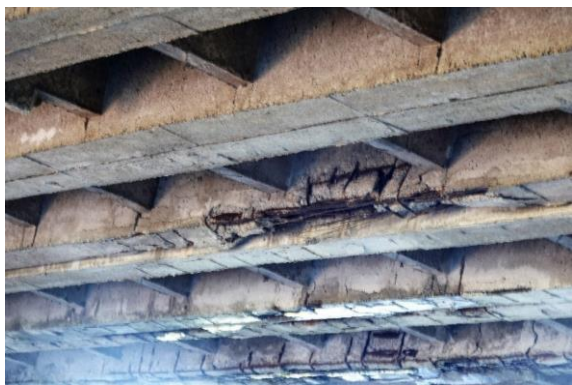
Obr. 28 Korózia káblov - pole 1, ľavá strana

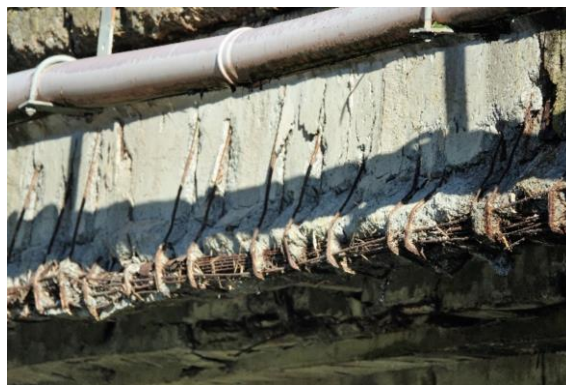
Obr. 29 Porucha kábla - pole 1, pravá strana

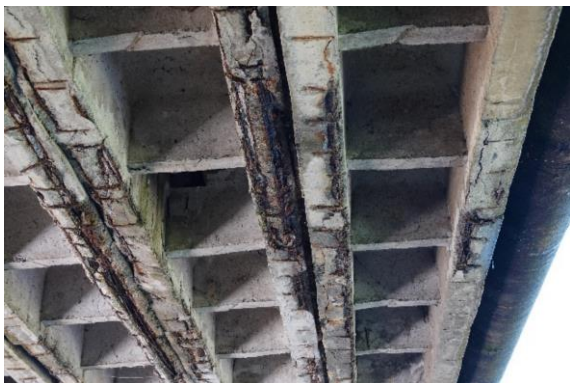
Obr. 30 Korózia výstuží - pole 1, ľavá strana

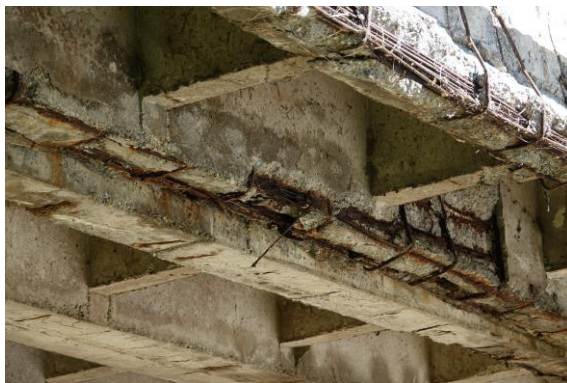
Obr. 31 Korózia výstuží - pole 1, pravá strana

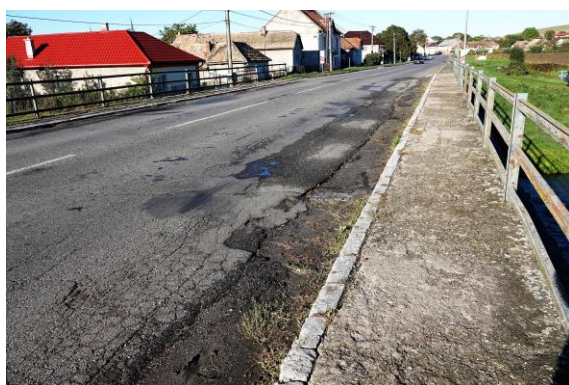
Obr. 34 Neodtekajúca voda na vozovke

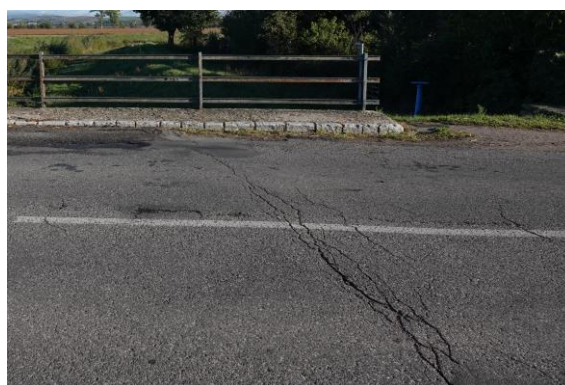
Obr. 35 Trhlina v mieste dilatácie – opora 3

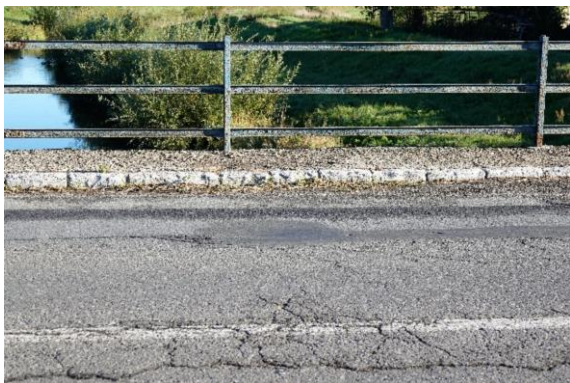
Obr. 36 Pozdĺžna trhlina v strede vozovky

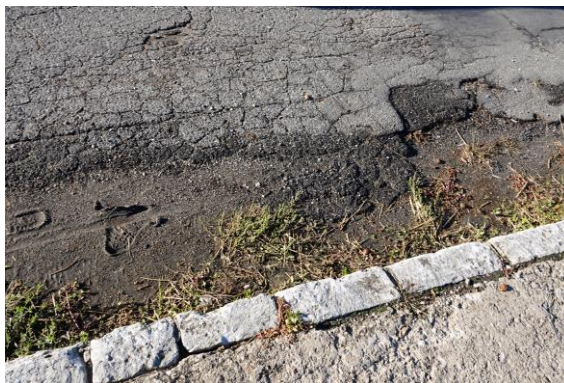
Obr. 37 Stav vozovky pri chodníku

Najpodstatnejšou poruchou zvršku je poškodenie jeho izolačnej funkcie v miestach styku vozovky a obrubníkov, v nadpodperovej oblasti a v miestach dilatčných záverov.

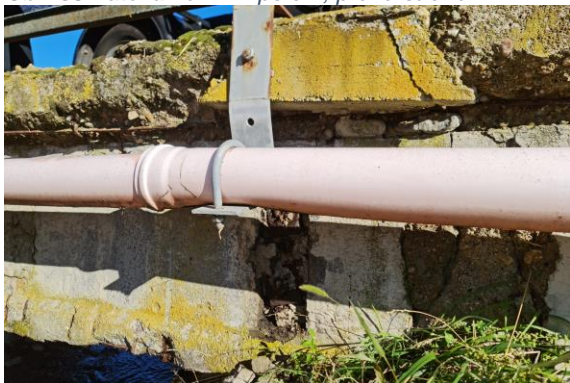
Obr. 40 Stav rímsy v nadpodperovej oblasti

Rímsy a chodníky sú monolitické. Betón ríms je rozpadnutý a výstuž ríms je skorodovaná.

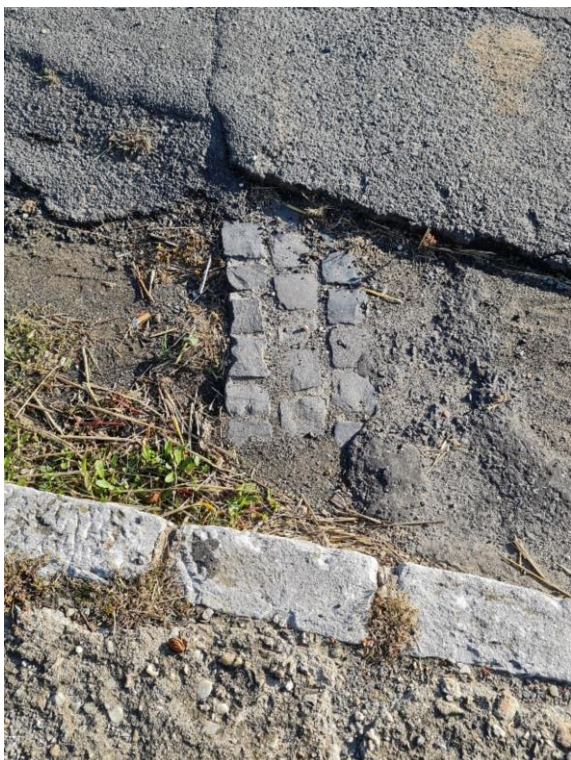
Mostné závery boli prekryté pridanou vrstvou vozovky. Na vozovke sú v miestach dilatácií trhliny. Na oporách a podpere sú viditeľné prejavy zatekania cez miesta poškodené miesta dilatácií.

Obr. 42 Pohľad na neprekrytý úsek dilatácie - opora 3

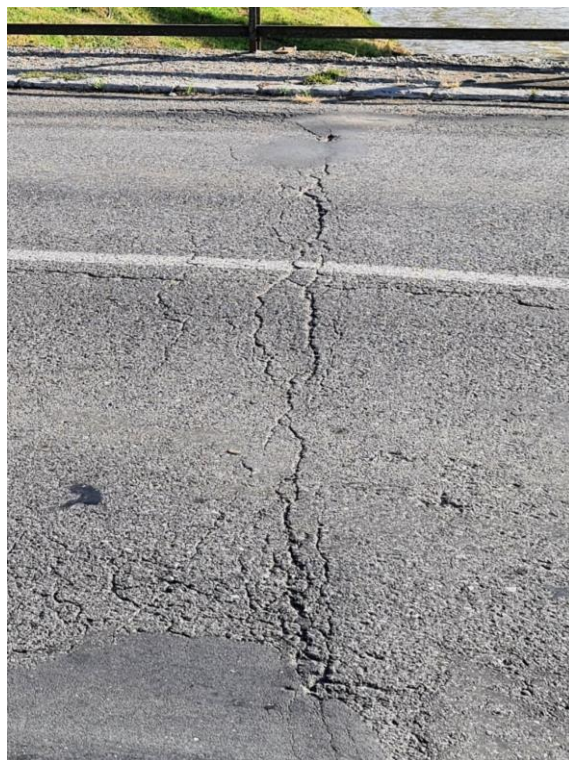
Obr. 43 Trhlina v rímse v mieste dilatácie - opora 3

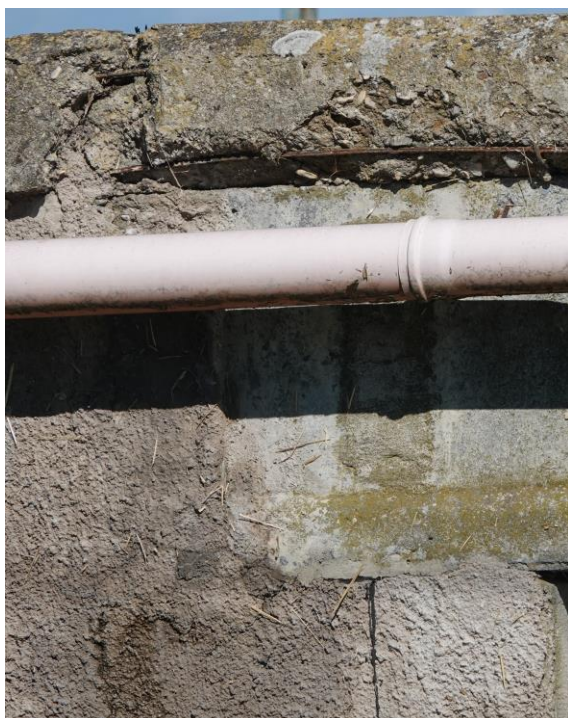
Obr. 44 Zablokovanie pohybu NK v mieste dilatácie

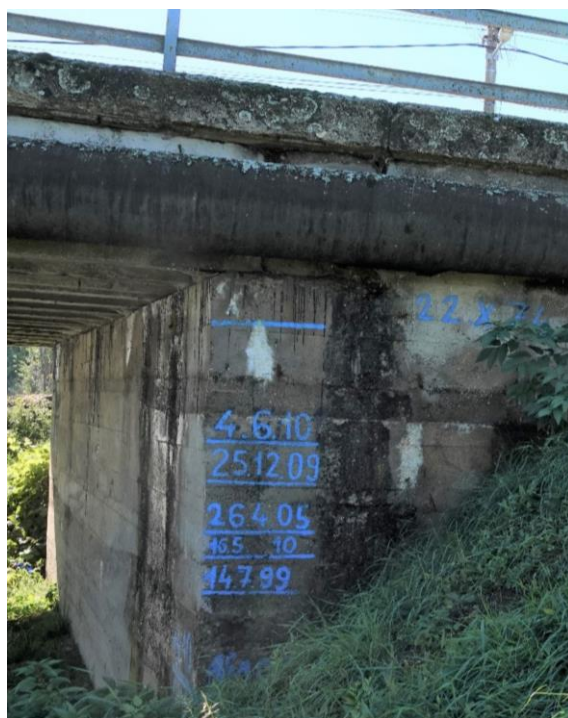
zatekané a následne k rozpadu betónu opôr a krídiel. Čelné plochy opôr sú lokálne výrazne zatekané cez netesné dilatačné škáry, zatekanie sa zatiaľ neprejavuje poruchami betónu opôr.

Obr. 45 Zatekanie opory 1 cez dilatáciu

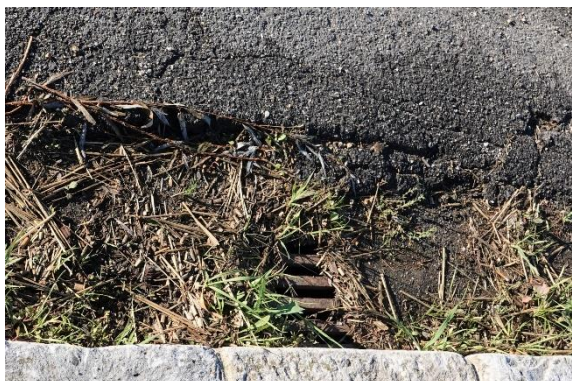
Pri úpravách vozovky na moste, t. j. pri pridávaní vozovkových vrstiev, neboli osadené nové odvodňovače. Došlo iba k premiestneniu krycej mriežky na nový kryt vozovky, takže dochádza k zatekaniu takto vytvoreného medzipriestoru vozovky.

Obr. 46 Pohľad na zanesený odvodňovač

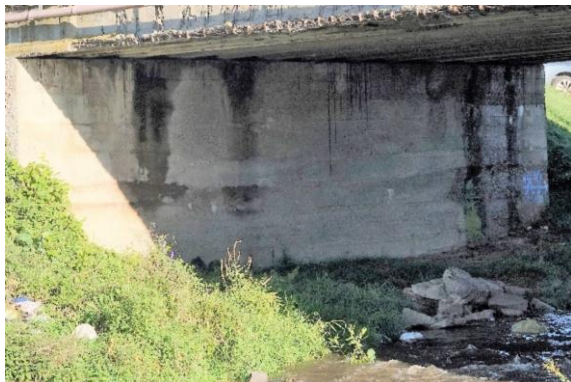
Pri oporách sú viditeľné prejavy sadania svahov na čelnej strane opôr.

Obr. 50 Poškodenie obkladu svahu - opora 1

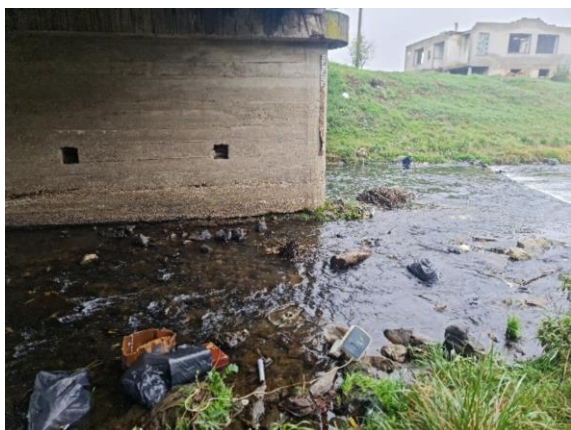
Koryto toku pod mostom a svahy toku v okolí mosta sú znečistené čiernymi skládkami odpadu.

Obr. 52 Znečistenie pod mostom.

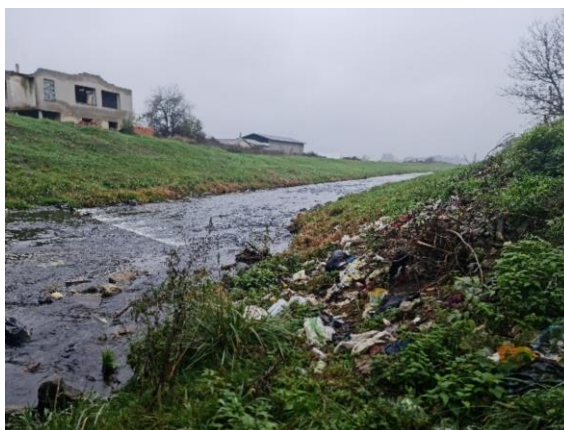
Obr. 53 Znečistenie v okolí mosta

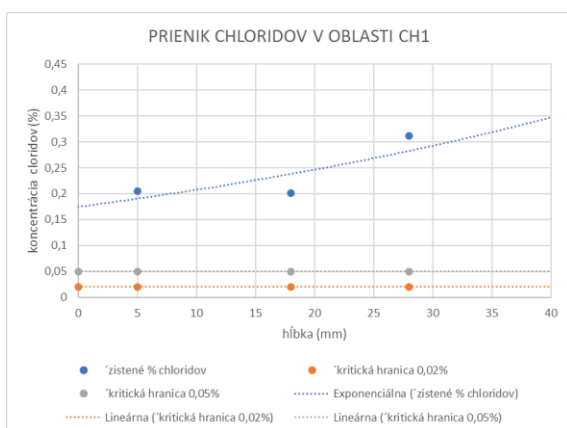
Z grafov vidno, že vo všetkých vzorkách boli do hĺbky odberu vzoriek 30 ~ 40 mm výrazne prekročené limity koncentrácií chloridov pre mäkkú i predpätú výstuž.

Obr. 66 Prienik chloridov v oblasti C1 – úložný prah

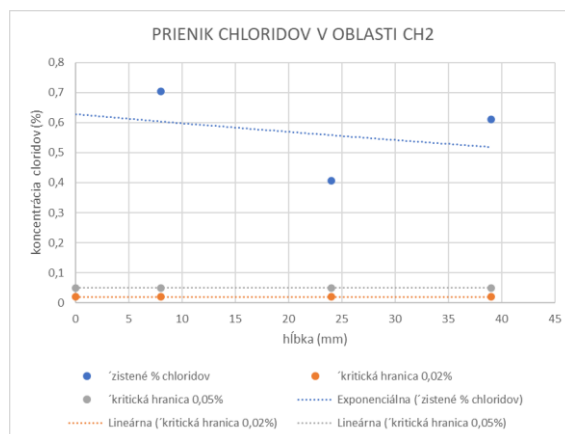
Obr. 67 Prienik chloridov v oblasti C2 – úložný prah

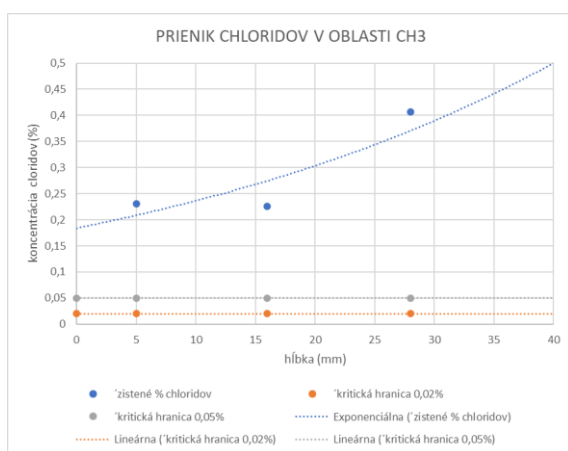
Obr. 68 Prienik chloridov v oblasti C3 – krajný nosník

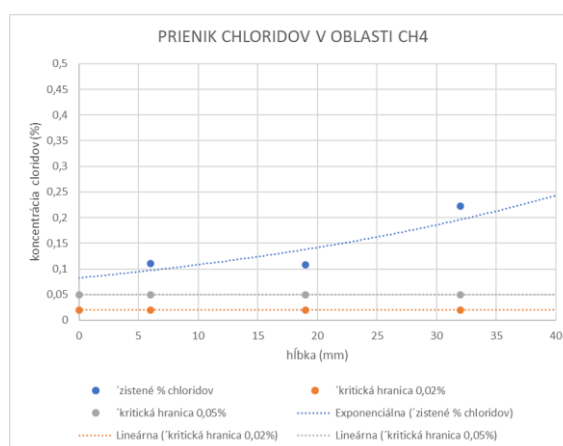
Obr. 69 Prienik chloridov v oblasti C4 – vnútorný nosník

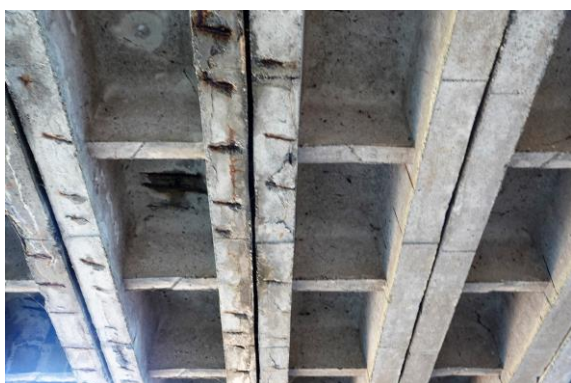
Na nosníkoch sa overil typ a krytie mäkkej výstuže. Typ, rozmiestnenie a krytie výstuže zodpovedajú údajom z typového projektu, t. j. strmienky z ocele R10, pozdĺžne výstuže R8. Krytie výstuže bolo premerané priamo v miestach odpadnutej krycej vrstvy a následne aj nedeštruktívne prístrojom PROFOMETER. Zistené krytie bolo ~10 mm, čo zodpovedá typovému projektu. Na spodnej strane dosiek a stenách nosníkov sú ale početné lokálne výskyty miest s menším resp. až nulovým krytím strmienkov.

Obr. 70 Korózia strmienkov nosníkov

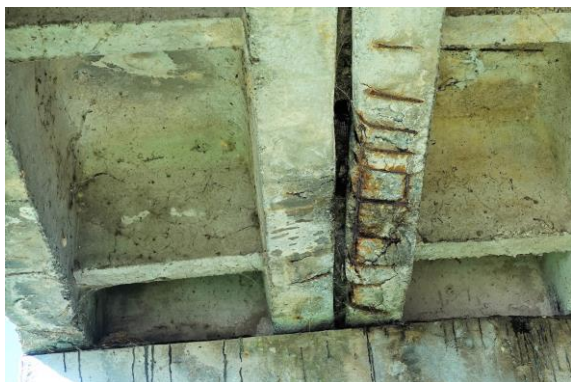
Obr. 72 Korózia mäkkej výstuže nosníkov

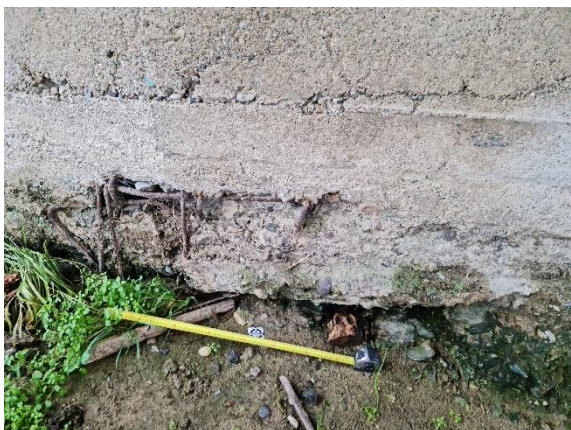
Pri opore 3 bolo lokalizované miesto odkrytej výstuže – výkresová príloha 3 -Rezy a detaily -Sonda S2. Strmienky boli z hladkej výstuže $\phi 12$ mm, pozdĺžna rozdeľovacia výstuž bola z hladkej výstuže $\phi 16$ mm.

Obr. 76 Výstuž základu opory

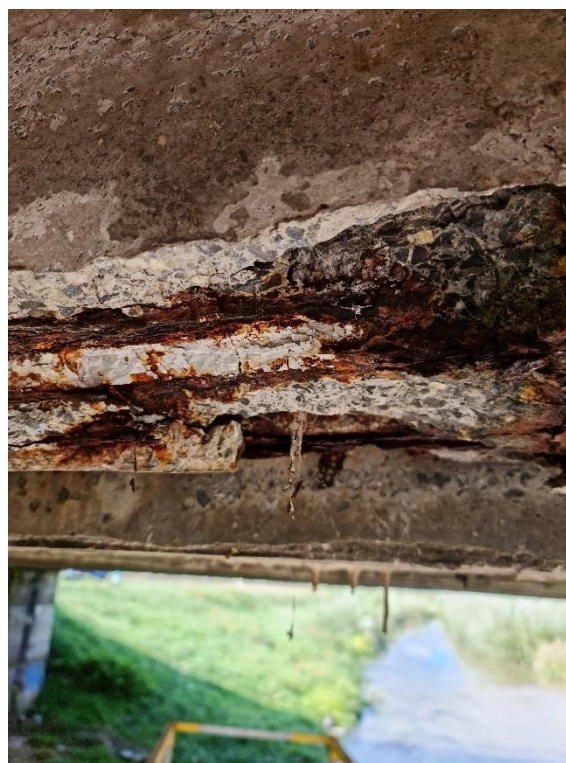
Obr. 81 Skorodovaná zainjektovaná predpätá výstuž

Na viacerých miestach porušenej pozdĺžnej predpätej výstuže bola zistená chýbajúca injektážna malta. Zároveň bolo tiež zistené, že ku korózii drôtov pozdĺžnych káblov došlo i v miestach, ktoré boli zainjektované.
