Most II/571-039 (M3780)
Most cez potok Blh za obcou Rimavská Seč

Stavebno-technický prieskum a diagnostika mostnej konštrukcie

Zhotoviteľ: **INSET s.r.o., organizačná zložka podniku zahraničnej osoby**
Bytčická 72, 010 01 Žilina, +421 41 7632394, zilina@inset.com

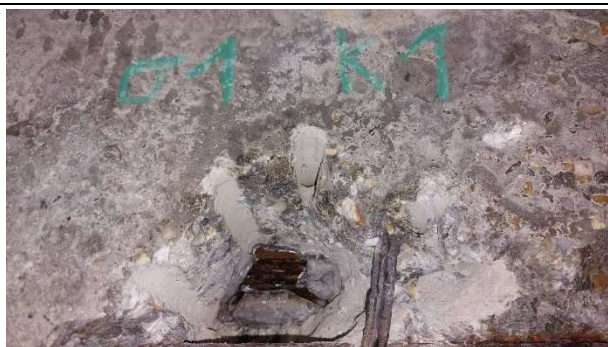
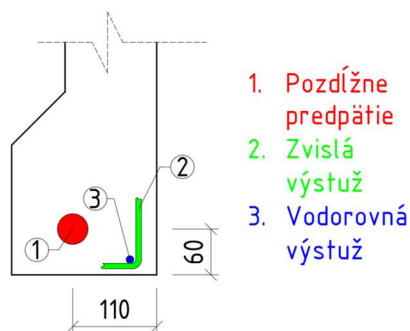
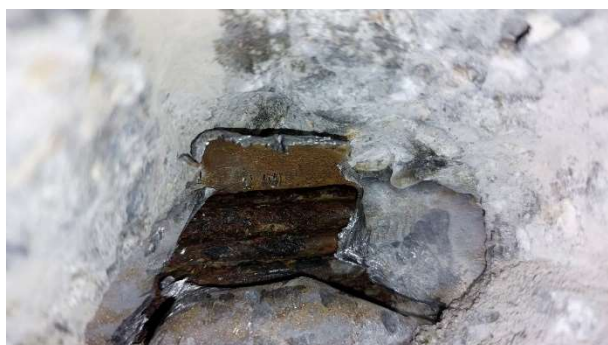
K1=01

- odkrytie pri opore O2, nosník č.2;
- počet odkrytých kanálikov predpínacej výstuže 1 ks;
- kanálik s hrubou ocel'ovou chráničkou;
- krytie chráničky 40 mm zdola, 90 mm zboku;
- **korózia** predpínacích drôtov;
- priemer drôtov 4,5 mm;
- kanálik **nedostatočne** vyplnený injektážou zmesou, **zavlnutie** injektážnej zmesi;
- pri odkrytí nájdená pozdĺžna výstuž nosníka: priemer 7,5 mm, druh výstuže roxor, krytie 15 mm zdola, 30 mm zboku;
- pri odkrytí nájdený strmeň nosníka: priemer 7,5 mm, druh výstuže roxor, krytie 8 mm zdola, 20 mm zboku;

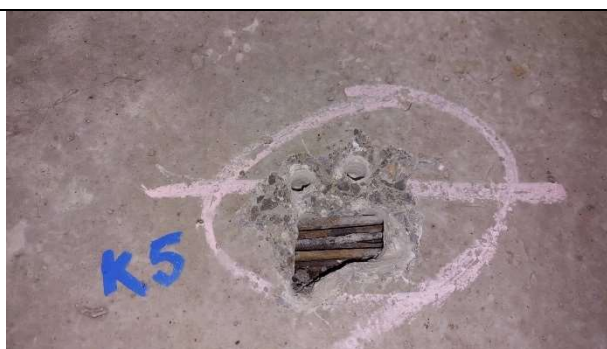
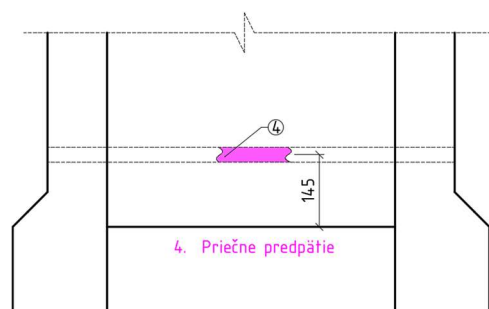
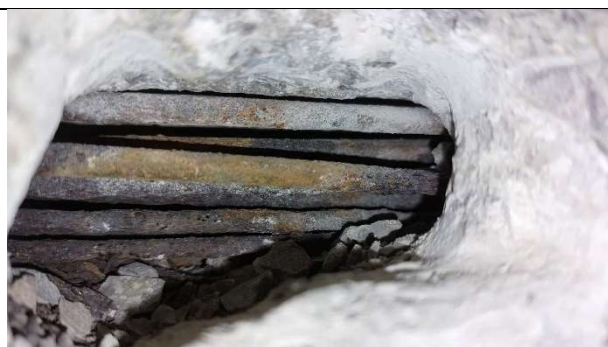
K5

- odkrytie v strede rozpätia, priečník v nosníku č.7;
- počet odkrytých kanálikov predpínacej výstuže 1 ks;
- kanálik **bez** ocel'ovej chráničky;
- **degradácia** predpínacích drôtov **koróziou**;
- kanálik **nie je** vyplnený injektážou zmesou;
- krytie 130 mm zdola, 35 mm zboku;
- **uvolnené predpínacie drôty** – nie je v nich už žiadne predpätie => sú niekde prerušené, pravdepodobne koróziou;

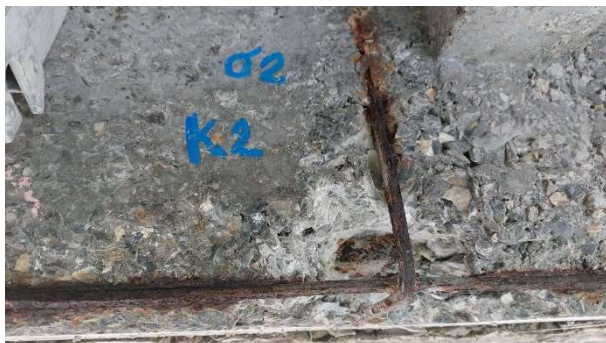
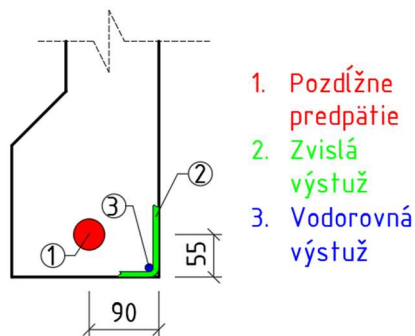
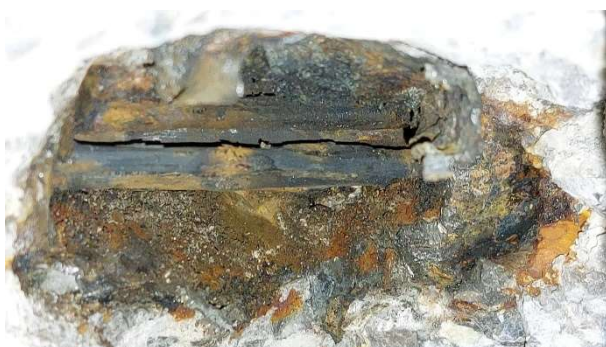
K2=O2

- odkrytie pri opore O2, nosník č.8;
- počet odkrytých kanálikov predpínacej výstuže 1 ks;
- kanálik s hrubou oceľovou chráničkou, **korózia** chráničky;
- krytie chráničky 35 mm zdola, 70 mm zboku;
- **korózia** predpínacích drôtov, **33% korozívny úbytok** prierezu predpínacích drôtov;
- kanálik **nedostatočne** vyplnený injektážou zmesou, **zavlnutie** injektážnej zmesi;
- pri odkrytí nájdená pozdĺžna výstuž nosníka: priemer 7 mm, druh výstuže roxor, krytie 0 mm zdola, 0 mm zboku, **8% korozívny úbytok** prierezu výstuže;
- pri odkrytí nájdený strmeň nosníka: priemer 7 mm, druh výstuže roxor, krytie 0 mm zdola, 0 mm zboku, **8% korozívny úbytok** prierezu výstuže;

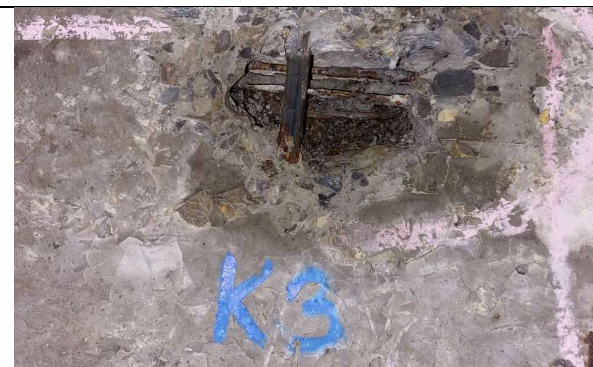
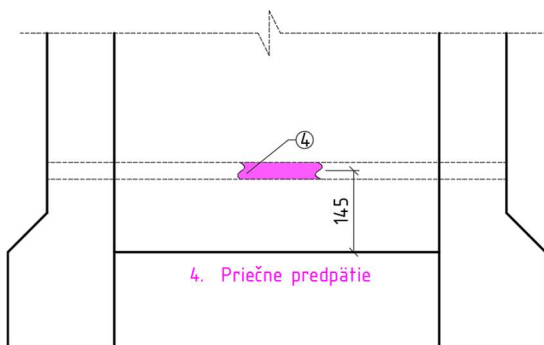
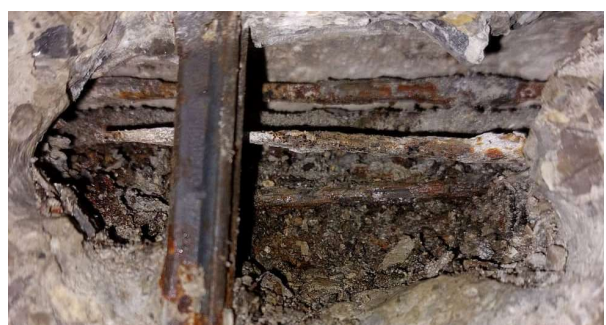
K3

- odkrytie pri opore O2, priečník v nosníku č.8;
- počet odkrytých kanálikov predpínacej výstuže 1 ks;
- kanálik **bez** oceľovej chráničky;
- **korózia** predpínacích drôtov, **67% korozívny úbytok** prierezu predpínacích drôtov v najkritickejšom mieste;
- **degradácia** predpínacích drôtov **koróziou**;
- kanálik **nie je** vyplnený injektážou zmesou;
- krytie 130 mm zdola, 30 mm zboku;
- **uvolnené predpínacie drôty** – nie je v nich už žiadne predpätie => sú niekde prerušené, pravdepodobne koróziou;

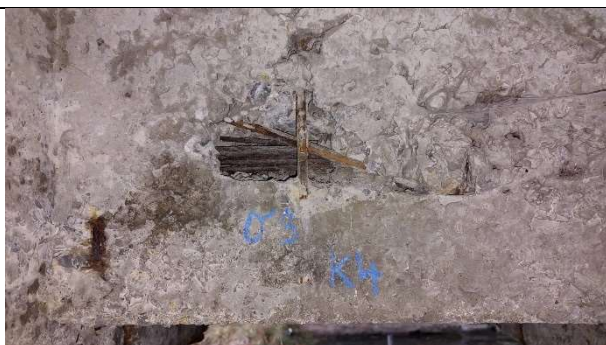
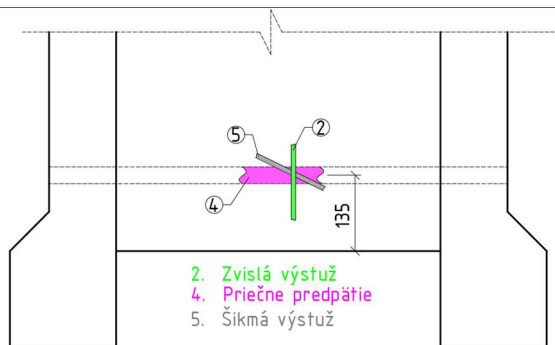
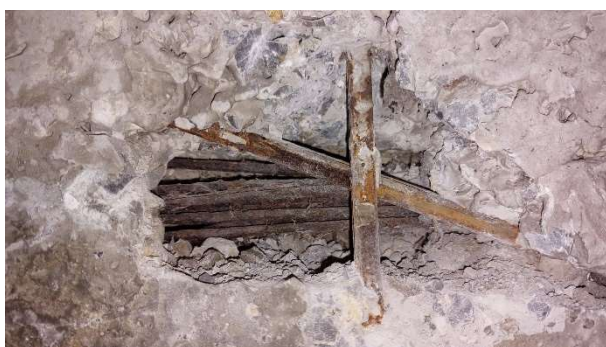
K4=03

- odkrytie pri opore O2, priečník v nosníku č.8;
- počet odkrytých kanálikov predpínacej výstuže 1 ks;
- kanálik **bez** ocelevej chráničky;
- **korózia** predpínacích drôtov, **33% korozívny úbytok** prierezu predpínacích drôtov v najkritickejšom mieste;
- kanálik **nie je** vyplnený injektážou zmesou;
- krytie 120 mm zdola, 35 mm z boku;
- **uvoľnené predpínacie drôty** – nie je v nich už žiadne predpätie => sú niekde prerušené, pravdepodobne koróziou;
- pri odkrytí nájdená zvislá výstuž: priemer 7,5 mm, druh výstuže roxor, krytie 10 mm z boku;
- pri odkrytí nájdená šikmá výstuž: priemer 7,5 mm, druh výstuže roxor, krytie 25 mm z boku;

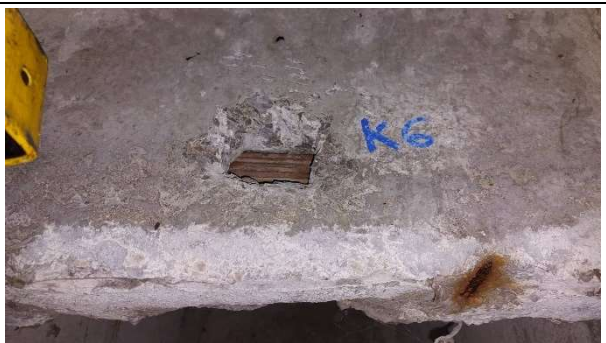
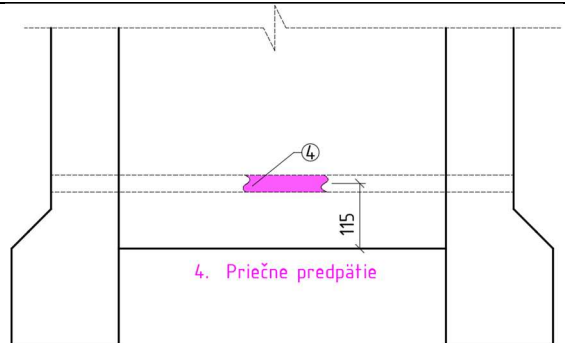
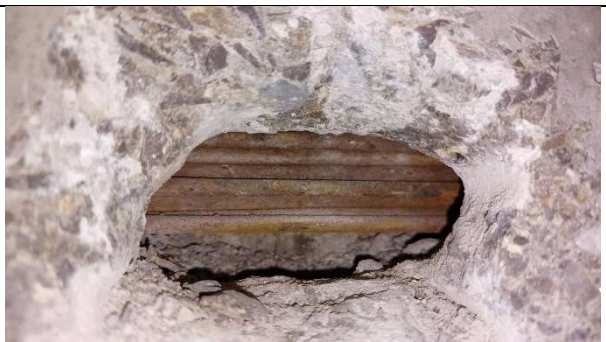
K6=06

- odkrytie v strede rozpätia, priečník v nosníku č.5;
- počet odkrytých kanálikov predpínacej výstuže 1 ks;
- kanálik **bez** ocelevej chráničky;
- **korózia** predpínacích drôtov;
- kanálik **nie je** vyplnený injektážou zmesou;
- krytie 100 mm zdola, 45 mm z boku;
- **uvoľnené predpínacie drôty** – nie je v nich už žiadne predpätie => sú niekde prerušené, pravdepodobne koróziou;

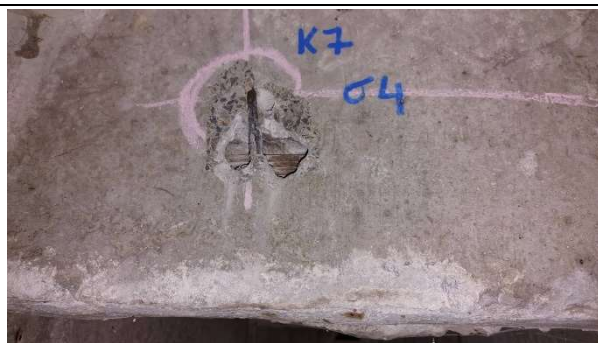
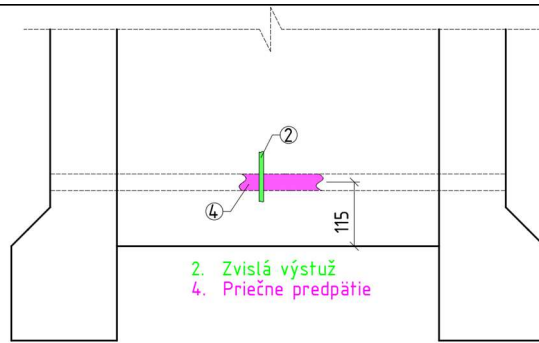
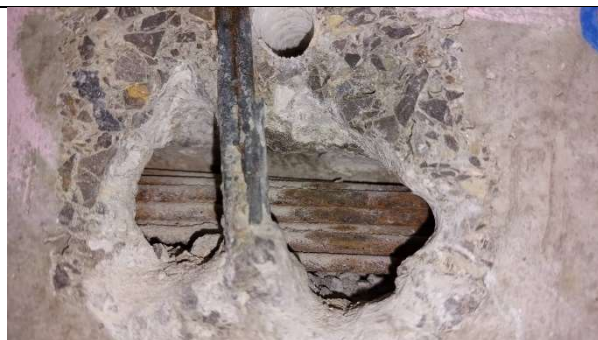
K7=04

- odkrytie pri opore O1, nosník č.5;
- počet odkrytých kanálikov predpínacej výstuže 1 ks;
- kanálik **bez** ocelejovej chráničky;
- **povrchová korózia** predpínacích drôtov;
- kanálik **nie je** vyplnený injektážou zmesou;
- krytie 100 mm zdola, 30 mm zboku;
- pri odkrytí nájdený strmeň nosníka: priemer 7,5 mm, druh výstuže roxor, krytie 10 mm zboku;

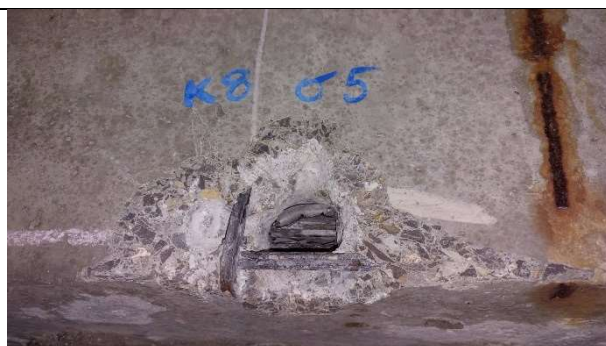
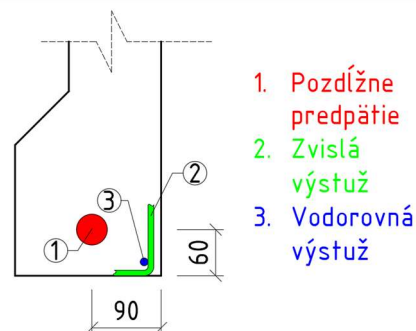
K8=05

- odkrytie pri opore O1, nosník č.5;
- počet odkrytých kanálikov predpínacej výstuže 1 ks;
- kanálik **s** hrubou ocelejovou chráničkou;
- krytie chráničky 40 mm zdola, 70 mm zboku;
- kanálik **nedostatočne** vyplnený injektážou zmesou;
- priemer drôtov 4,5 mm;
- pri odkrytí nájdená pozdĺžna výstuž nosníka: priemer 7,5 mm, druh výstuže roxor, krytie 13 mm zdola, 17 mm zboku;
- pri odkrytí nájdený strmeň nosníka: priemer 7,5 mm, druh výstuže roxor, krytie 0 mm zdola, 10 mm zboku;

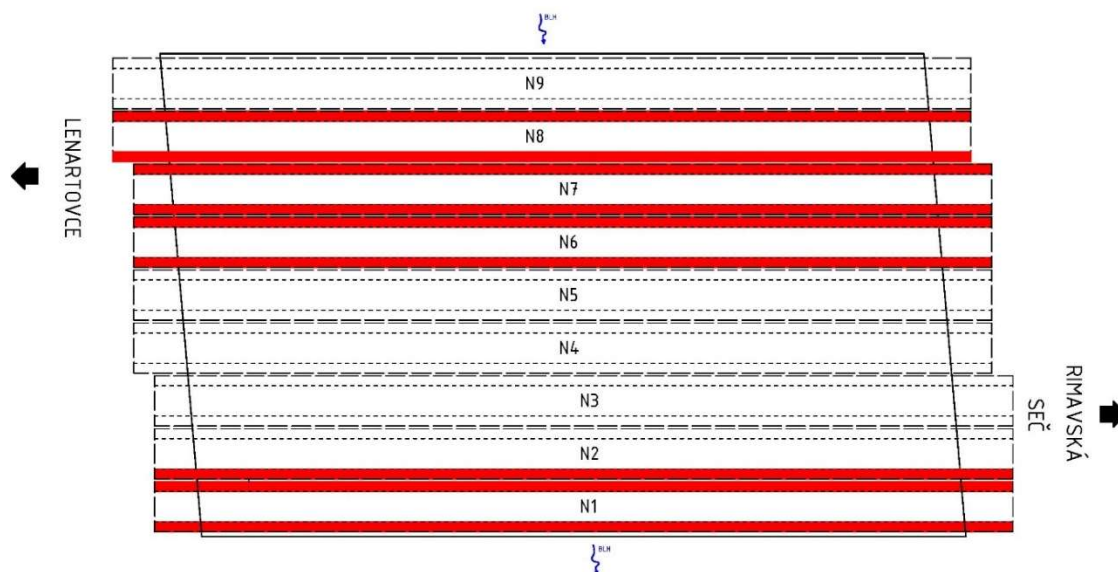
Obr. 24 Schematické znázornenie poškodenej predpínacej výstuže na nosníkoch NK

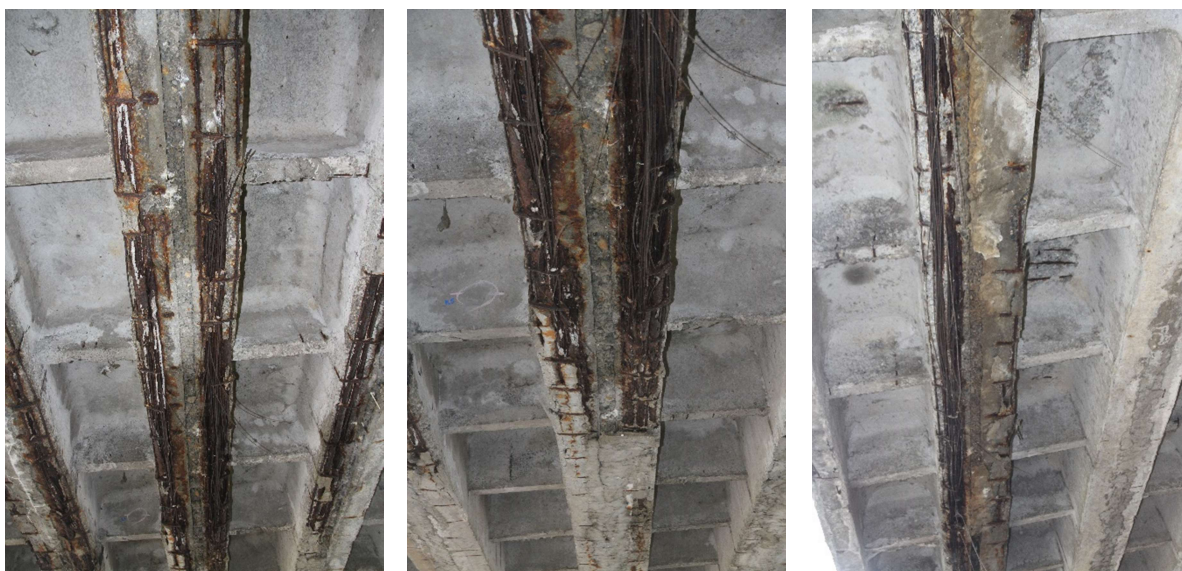
Obr. 25 Poškodená, pretrhnutá a skorodovaná pozdĺžna predpínacia výstuž v nosníku N6 a N7 (vľavo, v strede), v nosníku N1 a N2 (vpravo)

Odhalená betonárska výstuž bola v stave zodpovedajúcom veku mostného objektu, v mieste odpadnutej krycej vrstvy bola výstuž porušená pravdepodobne koróziou. Odkryté predpínacie kanáliky v nosníkoch boli zasiahnuté. V nosníku N2 a N8 (K1, K2) bola injektáž zavlhnutá, kanáliky v nosníkoch N2, N8 a N5 (K1, K2, K8) boli nedostatočne zainjektované, všetky odkryté kanáliky mali hrubú oceľovú chráničku, v nosníkoch N8 (K2) zasiahnutú koróziou. Predpínacie drôty v nosníku N8 (K2) boli značne zasiahnuté koróziou s max. korozívnym úbytkom prierezu 33%.

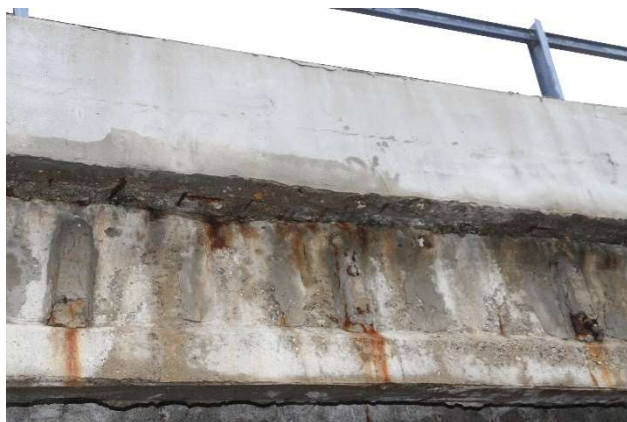
Obr. 29 IMG(10) Nosná konštrukcia

(C a 301; C a 303; C a 304; C a 701; C a 702; C a 711; C a 723; C a 733)

- Výkvet
- Vlhké škvrny
- Záclony
- Nedostatočné krytie betonárskej výstuže
- Obnažená betonárska výstuž
- Korózia betonárskej výstuže
- Nedostatočne chránená kotva
- Korózia kotiev

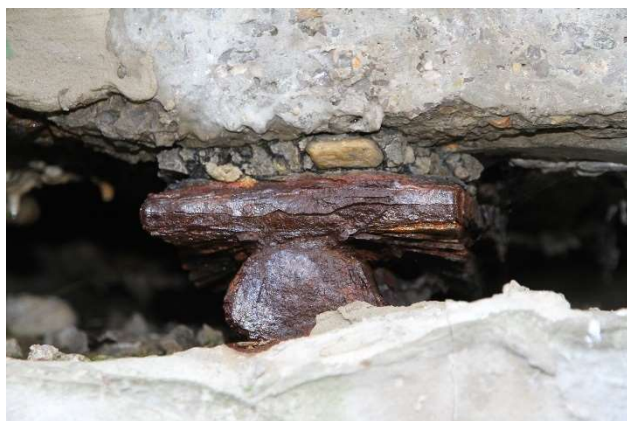
Obr. 30 IMG(27) Ložiská

(E a 901; E a 912; E a 913; E a 941)

- Znečistenie
- Korózia ocel'ových častí
- Korozívne rozpínanie
- Výskyt vlhkosti

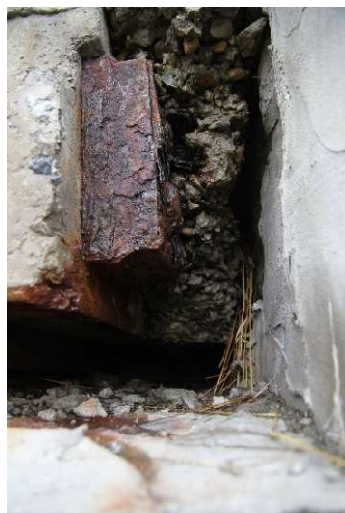
Obr. 31 IMG(19)

(C a 303; C a 315; C a 723; C a 733)

- Vlhké škvrny
- Rozpad betónu
- Nedostatočne chránená kotva
- Korózia kotiev

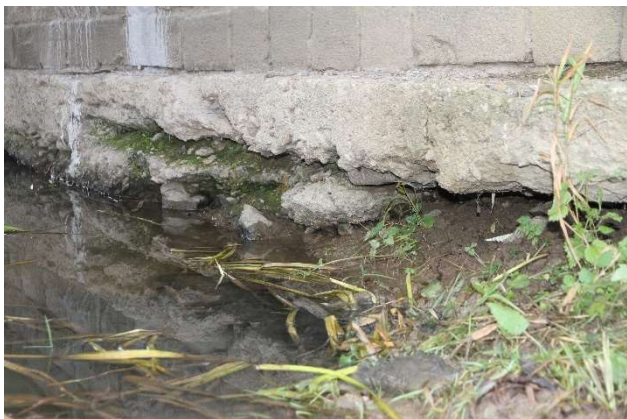
Obr. 32 IMG(52) Spodná stavba

(B b 315; B b 316)

- *Rozpad betónu*
- *Erózia betónu účinkom prúdiacej vody*

Karbonatizácia betónu na meraných miestach spodnej stavby dosahuje úroveň max. 25 mm. Vzhľadom na zistené nízke hodnoty krytia výstuže predstavuje karbonatizácia problém z hľadiska ochrany výstuže. Pri diagnostike boli na niektorých miestach zistené poruchy betónu, ako sú vlhké škvrny od stekajúcej vody z NK, biologická degradácia betónu a výkvet. Betón základov opôr je v oboch prípadoch vymytý vplyvom prúdiacej vody.

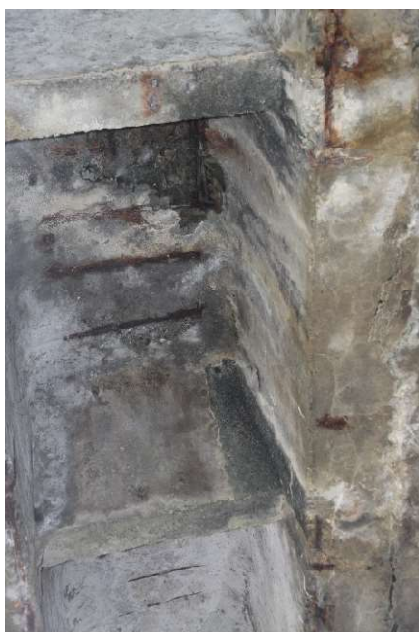
Obr. 33 IMG(78) Nosná konštrukcia

(C a 301; C a 302; C a 303; C a 304; C a 328; C a 345; C a 701; C a 702; C a 711; C a 721;)

- *Výkvety*
- *Inkrustácie*
- *Vlhké škvrny*
- *Záclony*
- *Kaverna*
- *Biologická degradácia betónu*
- *Nedostatočné krytie betonárskej výstuže*
- *Obnažená betonárska výstuž*
- *Korózia betonárskej výstuže*

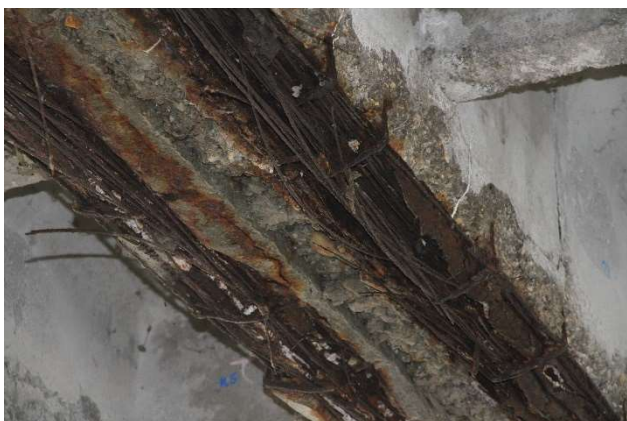
Obr. 34 IMG(90) Nosná konštrukcia

(C a 301; C a 303; C a 304; C a 315; C a 328; C a 345; C a 701; C a 702; C a 711; C a 713; C a 721; C a 731; C a 732)

- *Výkvety*
- *Vlhké škvrny*
- *Záclony*
- *Rozpad betónu*
- *Kaverna*
- *Biologická degradácia betónu*
- *Nedostatočné krytie betonárskej výstuže*
- *Obnažená betonárska výstuž*
- *Úplne porušená betonárska výstuž*
- *Korózia betonárskej výstuže*
- *Korózia predpínacej výstuže*
- *Porušené predpínacej výstuže*
