AKCIA: Diagnostika mostov na cestách II. a III. triedy
v Banskobystrickom kraji

ČASŤ: č. 3 Diagnostika mostov typu Vloššák v okrese Lučenec
v celkovom počte 1 ks

OBJEKT: IDM M4291 – 2668-003 Most cez rieku Ipeľ v obci Nitra
nad Ipľom

STUPEŇ: Diagnostika a prepočet existujúceho MO

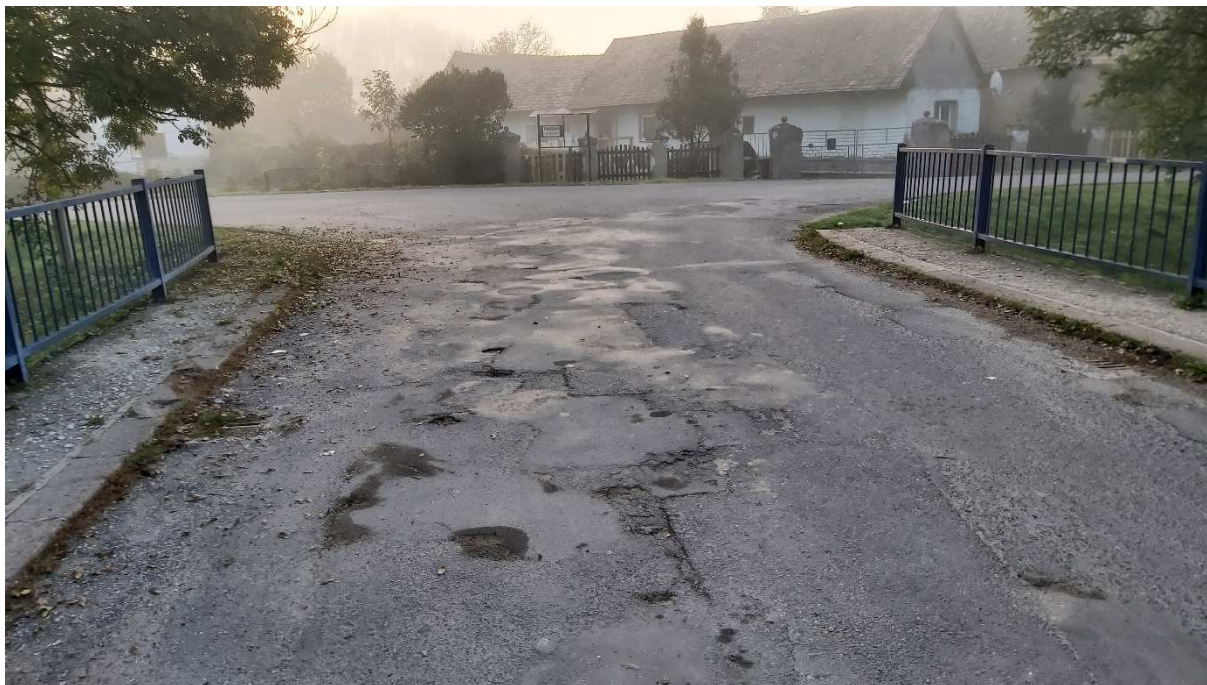
Vozovku na moste ako aj jej napojenie na vozovku mimo mosta možno pokladať za bežne poškodenú časť mosta. Značné poškodenie sa nachádza v pravej časti vozovky, kde boli v minulosti realizované lokálne opravy výtlkov a vyskytuje sa tu tak viacero miest s lokálnymi opravami vrstiev vozovky. Vozovka nad dilatáčnými škárami na koncoch mosta je značne deformovaná, s priečnou trhlinou pozdĺž škáry.

Obr. 1: Stav vozovky na moste – preliačiny, rozpad vozovky, priečne trhliny, predošlé lokálne opravy s výmoľmi, obrušovanie povrchu vozovky

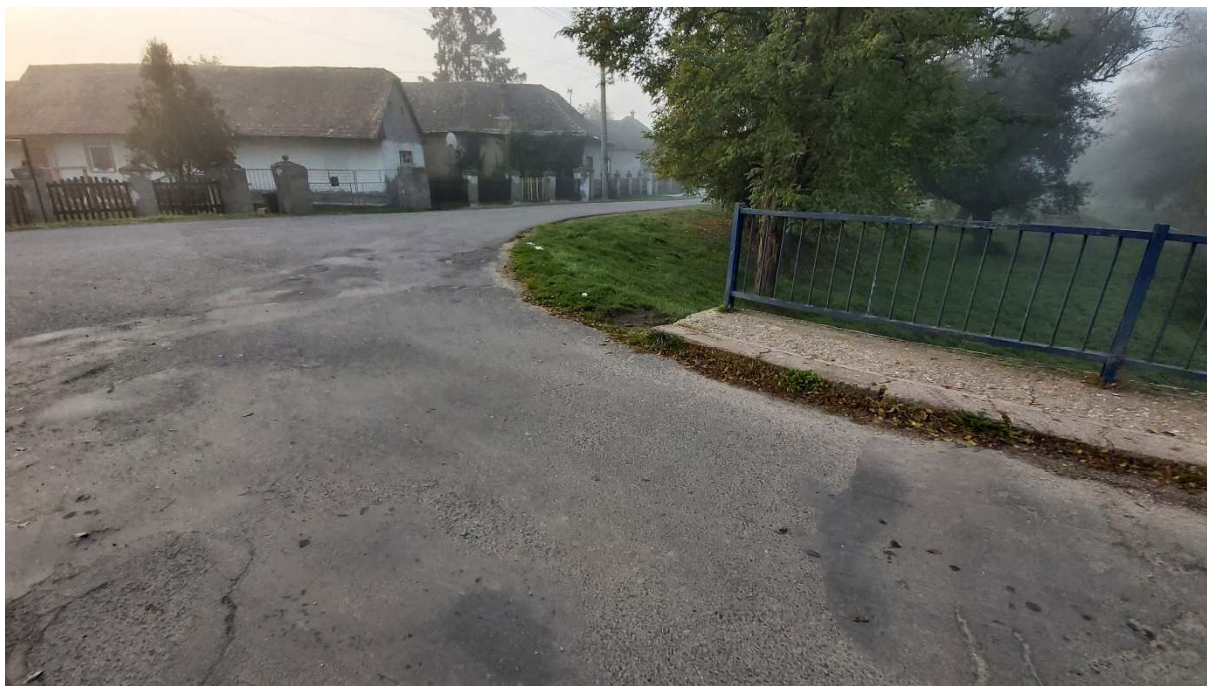
Obr. 2: Poklesnutá prechodová oblasť pred mostom

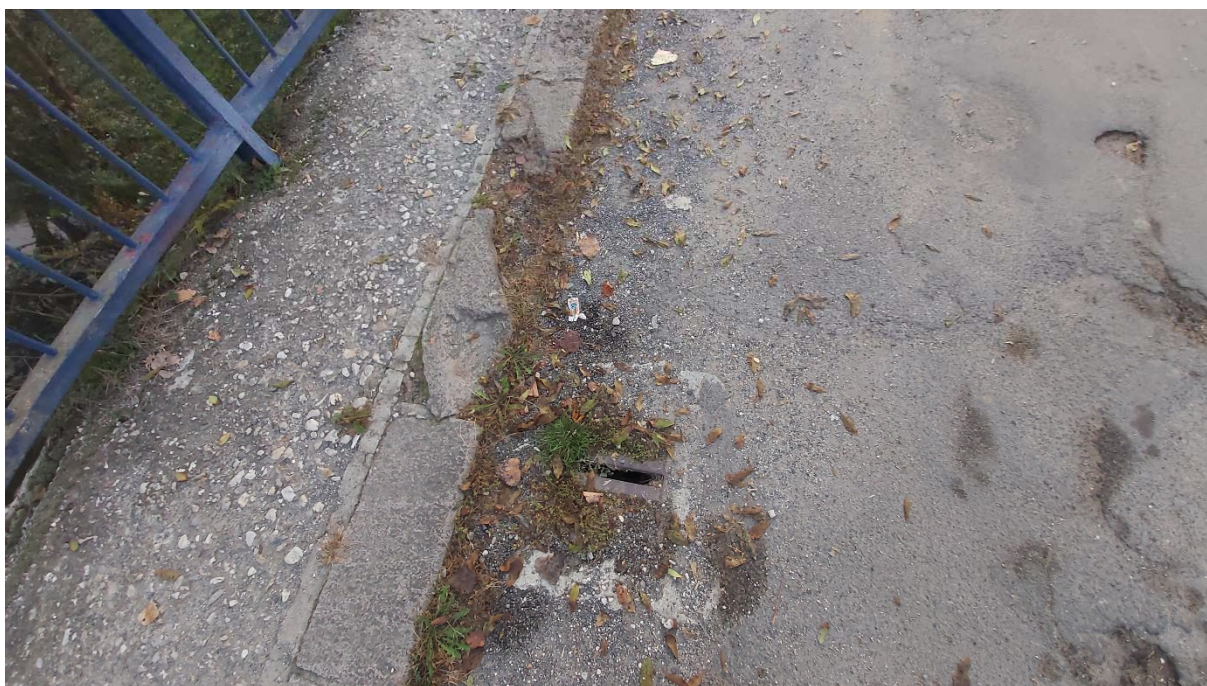
Obr. 3: Porušené zvýšené obruby, nečistoty / vegetácia, zanesené odvodňovače, rozpad betónu chodníka, porušené zálievky

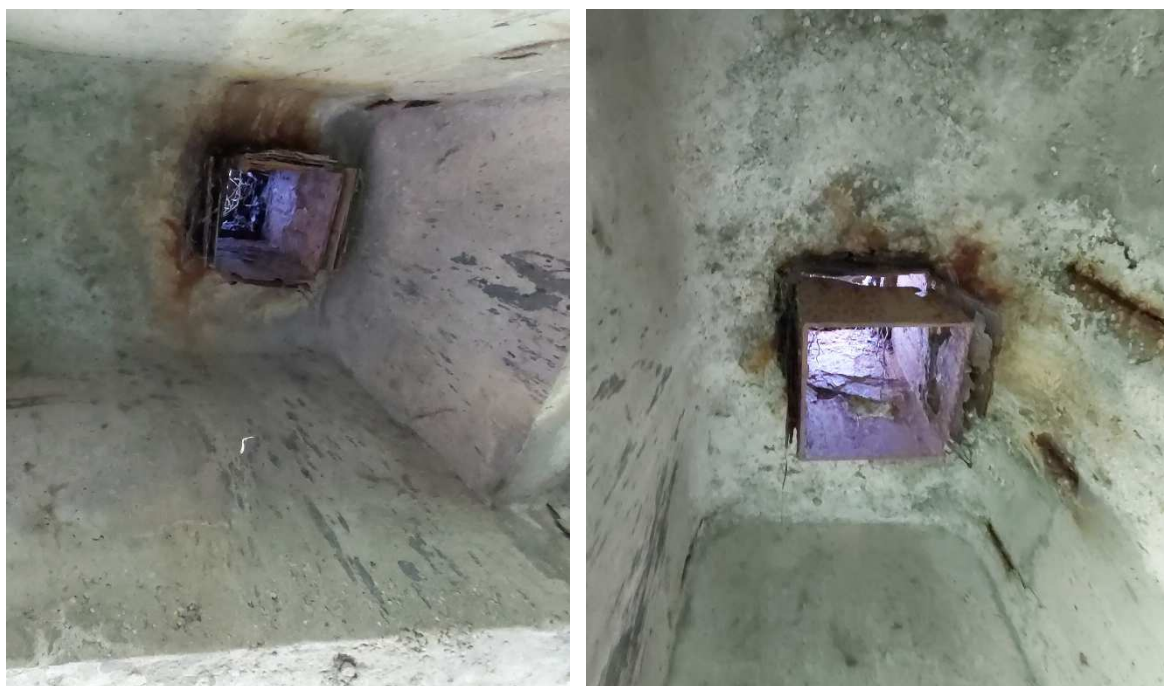
konštrukciu, kde spôsobuje značné škody. Rúry odvodňovačov sú značne poškodené a skorodované, bude potrebná ich skorá výmena.

Obr. 5: Skorodované a prederavené /nefunkčné rúry odvodňovačov

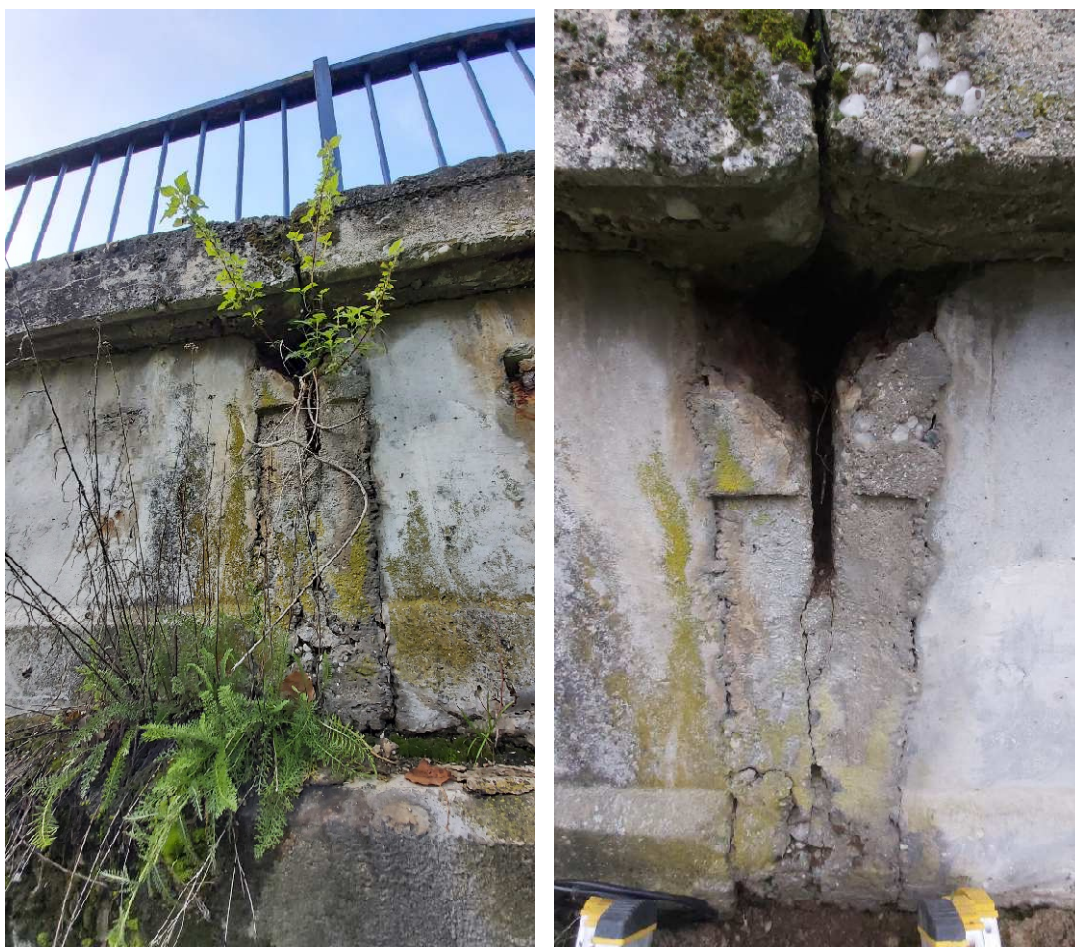
Stav mostných záverov je veľmi zlý, nakoľko cez mostný záver zateká a na celej dĺžke úložného prahu je pod mostnými závermi vrstva nečistôt. Mostné závery preto hodnotíme ako nefunkčné a je ich potrebné vymeniť.

Obr. 6: Poškodenie v mieste dilatačných záverov mosta, zablokovanie dilatačnej škáry

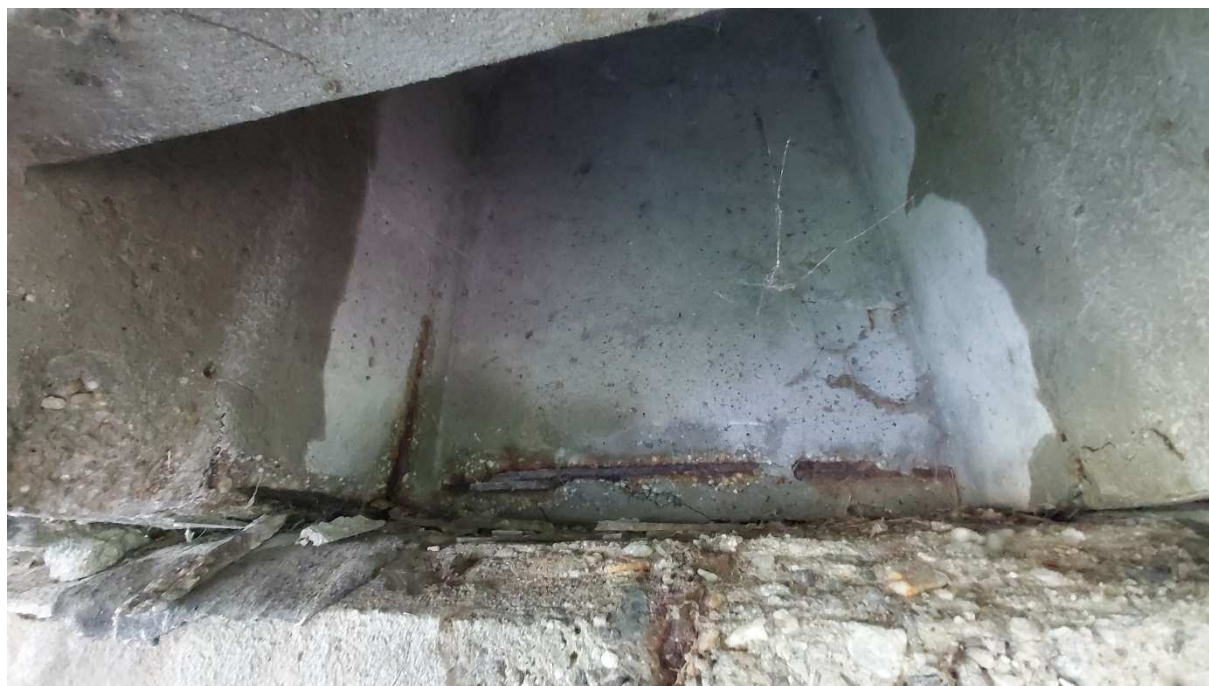
Obr. 8: Zatekanie na stredovom pilieri cez mostný záver , uloženie - vrstva lepenky rozpadnutá

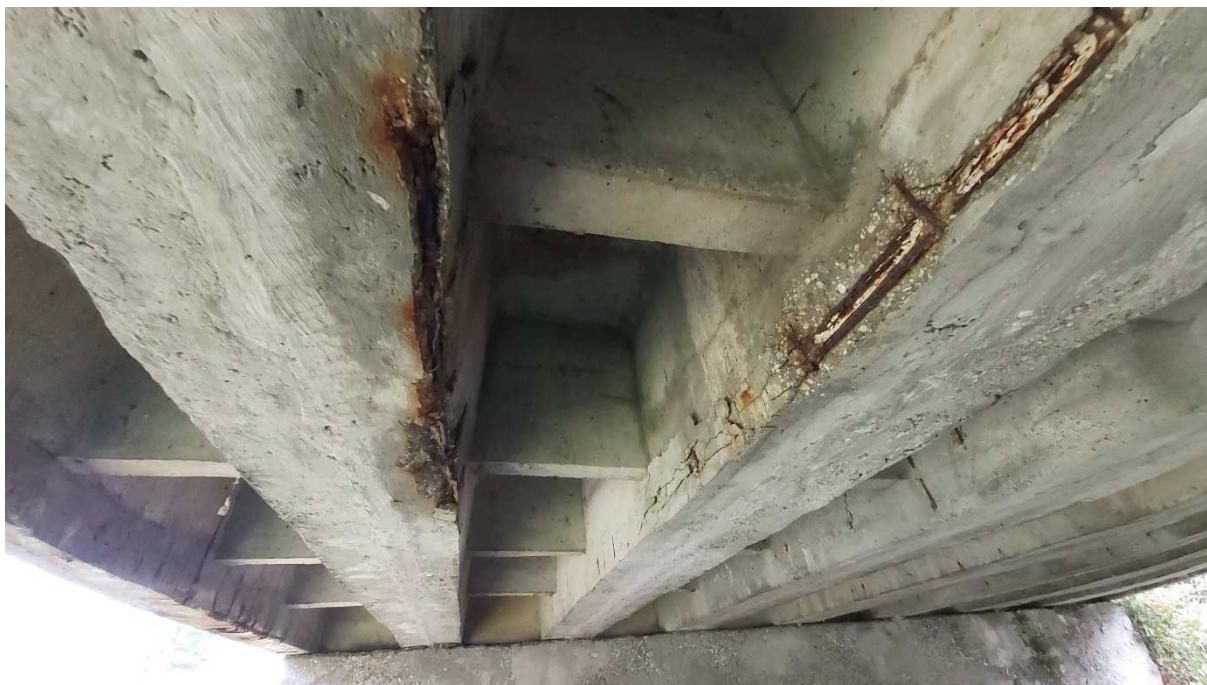
Poškodenie nosnej konštrukcie je spôsobené zatekaním vody cez už nefunkčnú izoláciu a mostné závery na moste a hlavne cez nefunkčné a skorodované odvodňovacie rúry.

Obr. 11: Pohľad na miesta pri odvodňovačoch – rozpad betónu, chýbajúca krycia vrstva, odhalené a skorodované káblové kanáliky, pozdĺžne trhliny v mieste káblových kanálikov

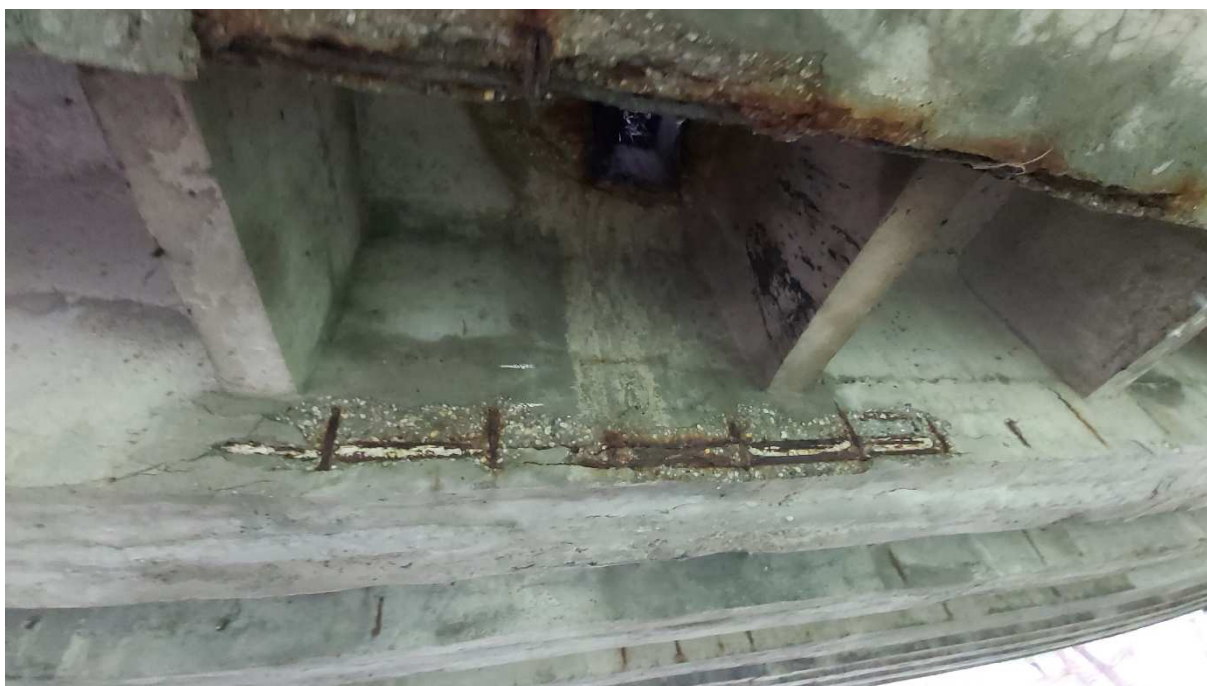
Obr. 12: Pohľad na miesta pri odvodňovačoch – rozpad betónu, chýbajúca krycia vrstva, odhalené a skorodované káblové kanáliky, pozdĺžne trhliny v mieste káblových kanálikov

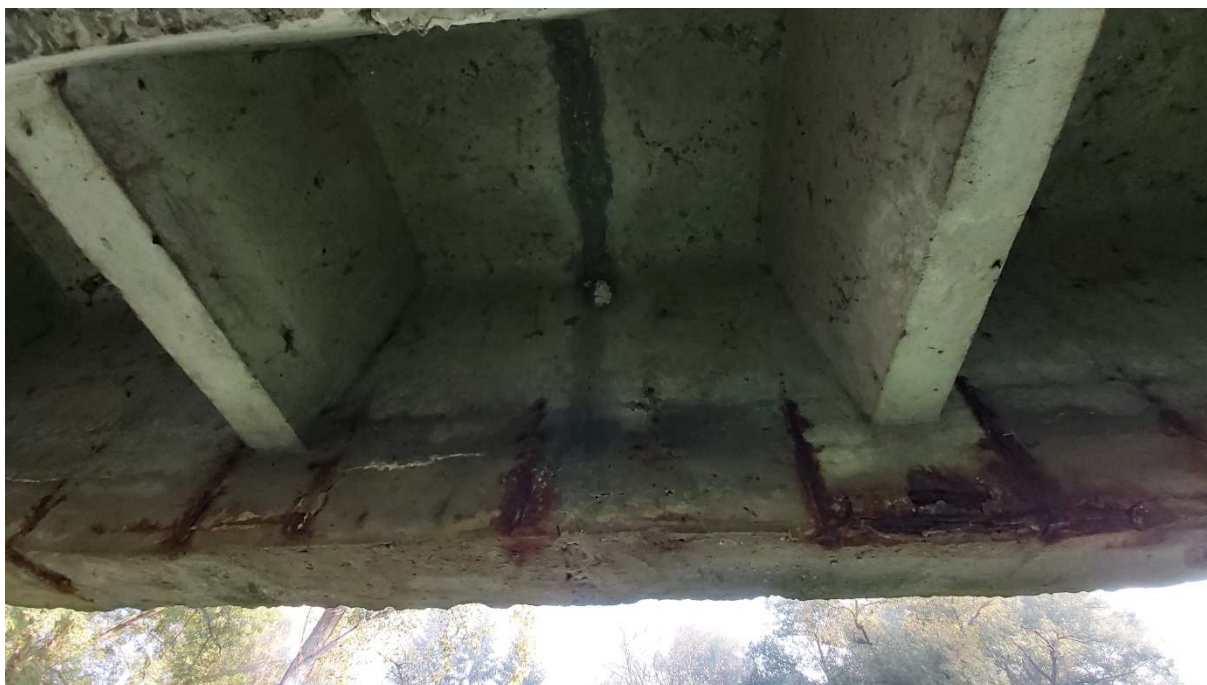
Obr. 13: Pohľad na koróziu výstuže na krajných prefabrikátoch, pretekajúce cez vozovku

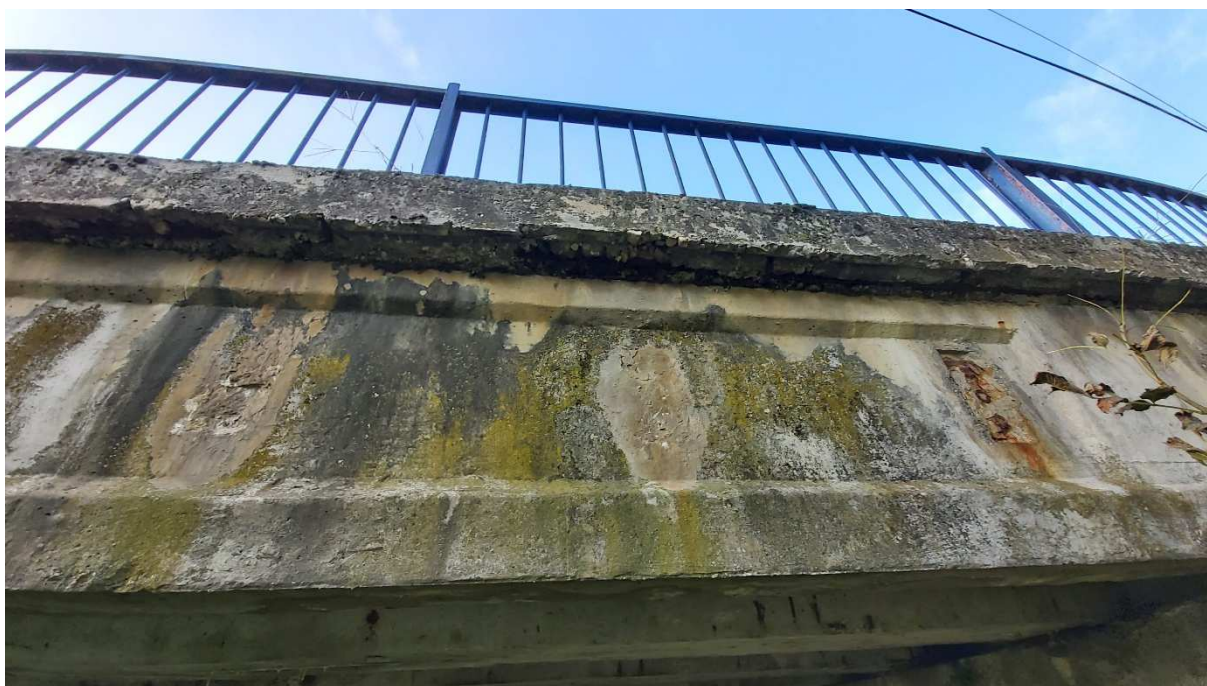
Obr. 14: Biologická korózia betónu

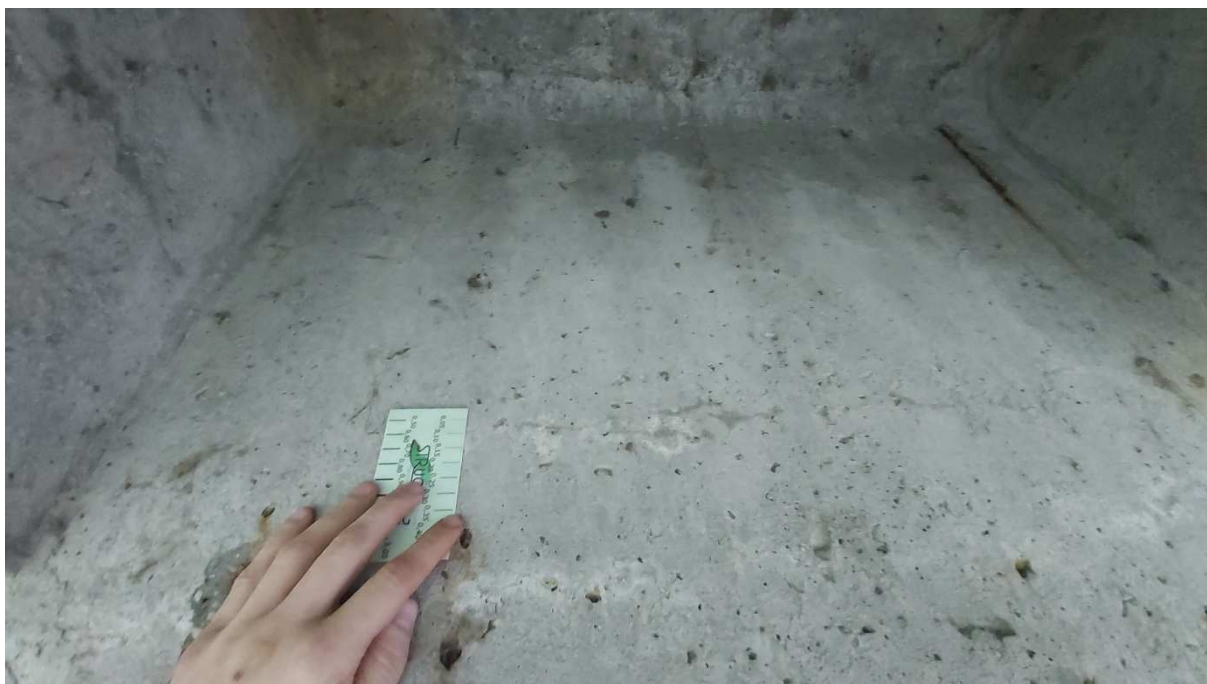
Obr. 15: Viac ako 50 % plochy nosníkov pozdĺžne trhliny a výkvety pri káblových kanálikoch, trhliny merané šírky 0,10 – 0,25mm (väčšie šírky samostatne opísané poruchy)

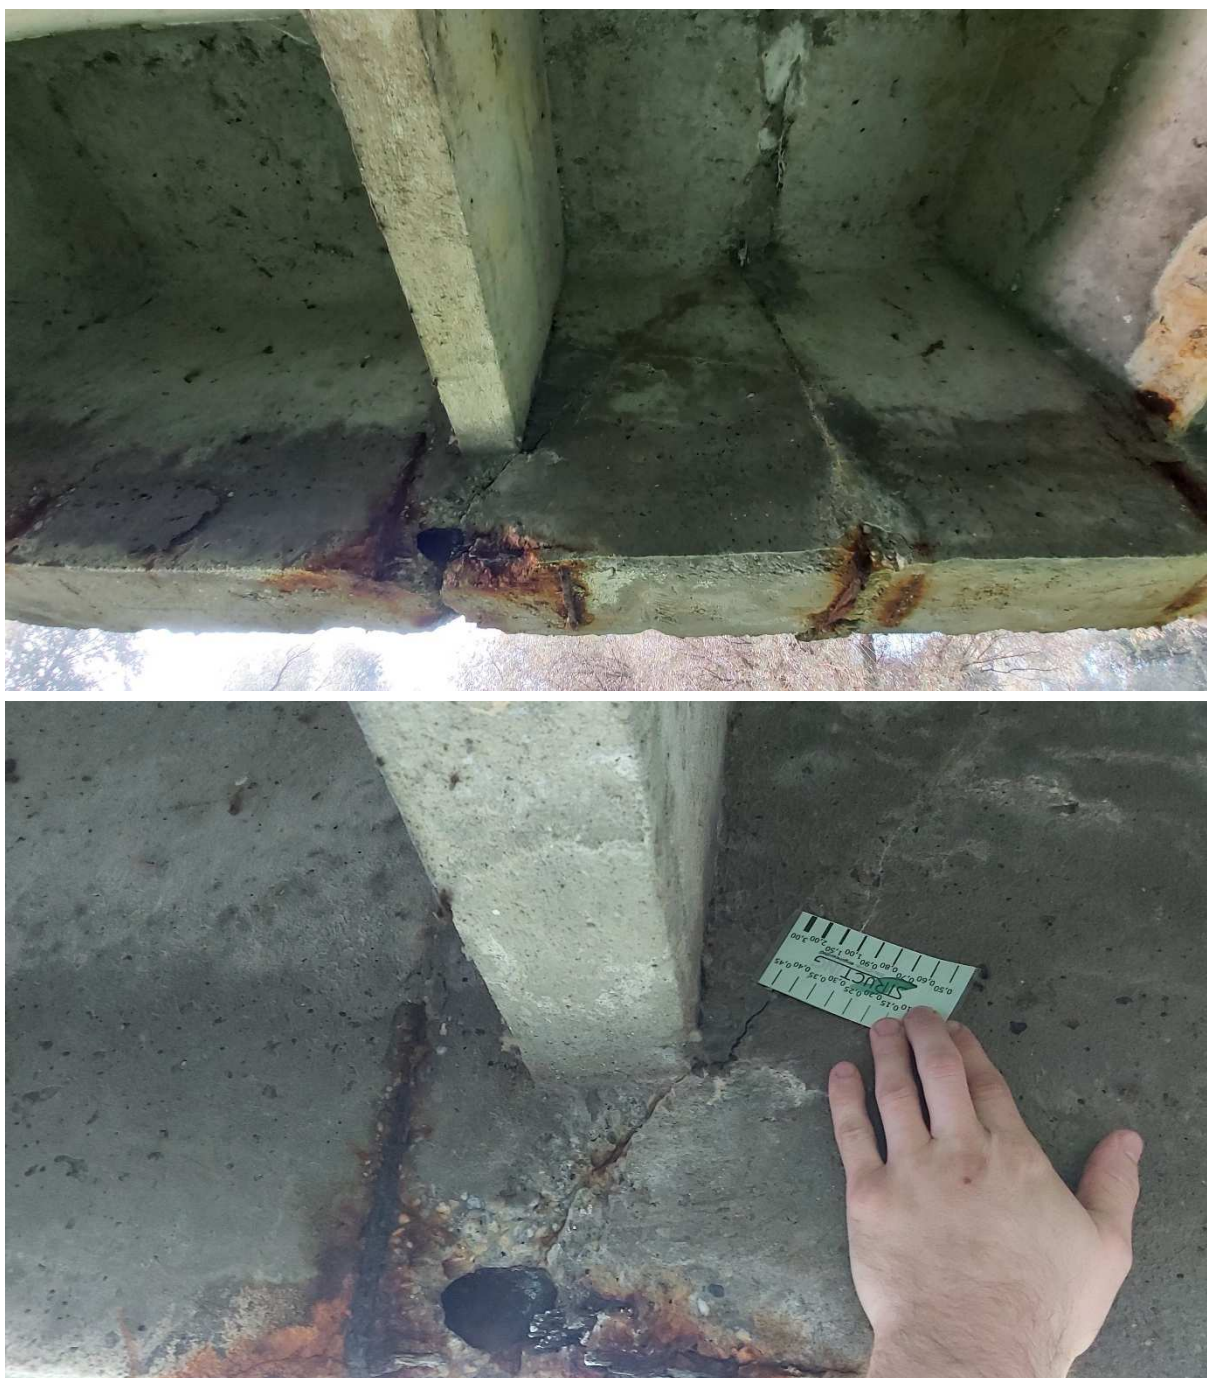
Obr. 16: Plne nefunkčný káblový kanálik a plne skorodovaná predpínacia výstuž v poli č. 1 smer Holiša, šikmá trhlina šírky až do 1,5 mm, zaklínenie a začínajúce drvenie v tlakovej oblasti – v prípade väčšieho zaťaženia hrozí kolaps vplyvom náhleho porušenia betónu

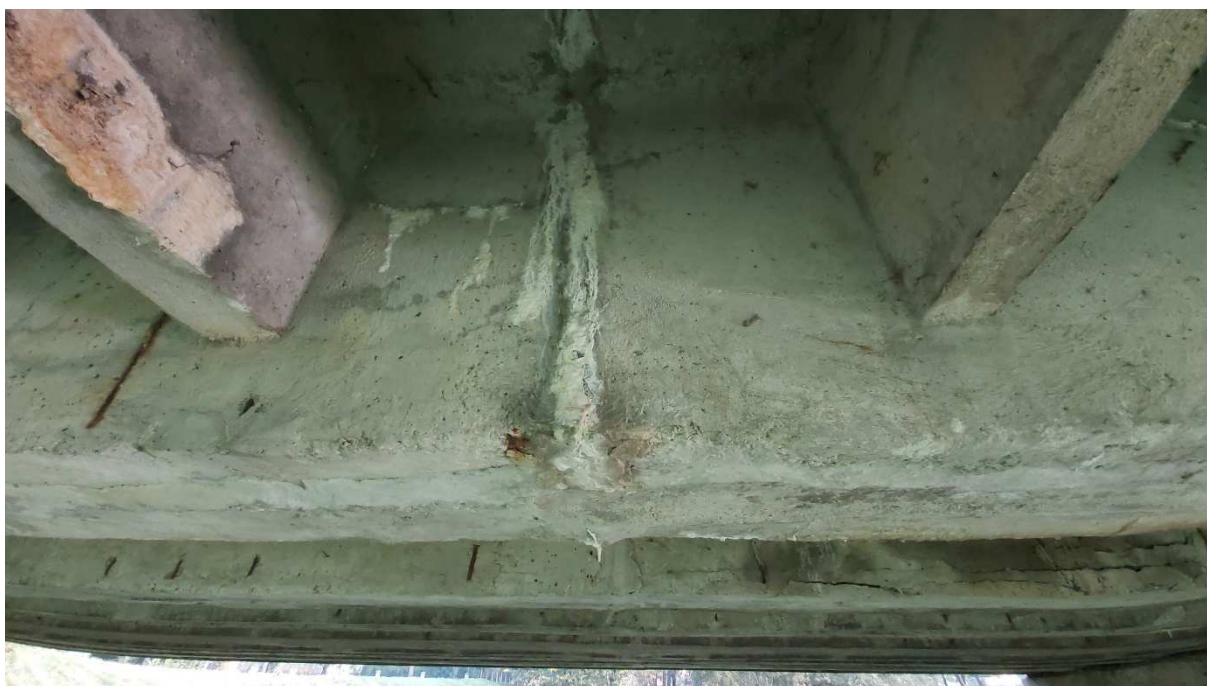
Obr. 17: výluhy a inkrustácie v mieste škár nosníkov, trhliny a výluhy na káblových kanálikoch

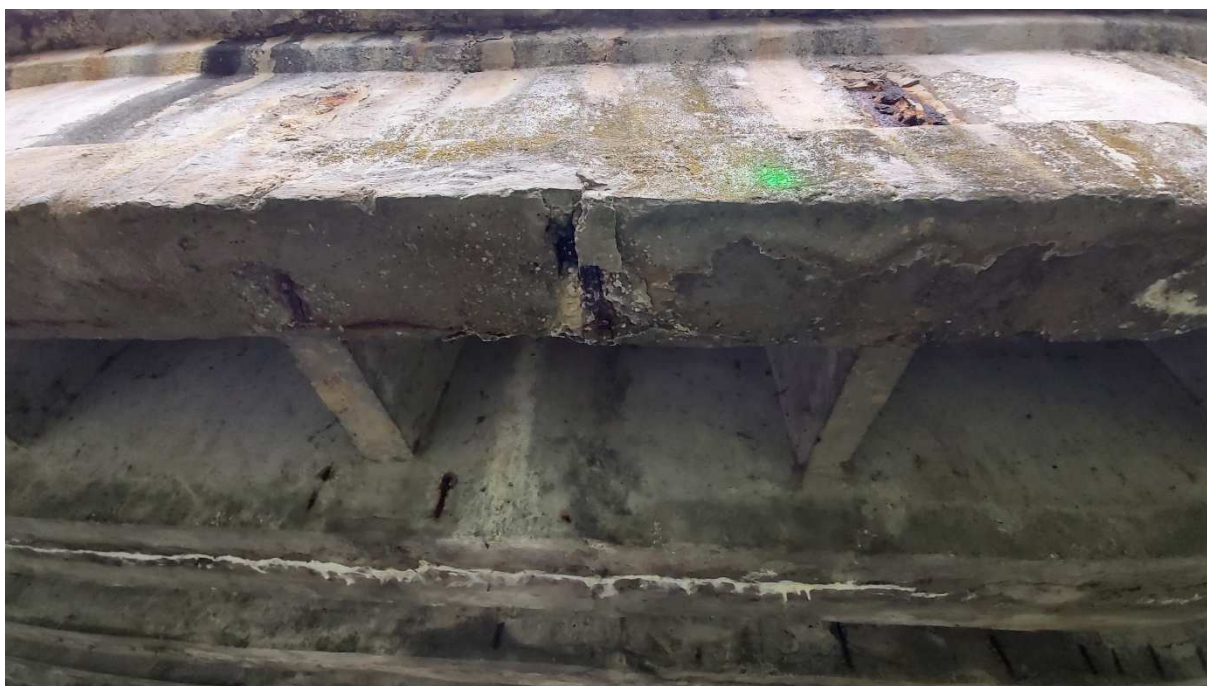
Obr. 18: výluhy a inkrustácie v mieste škár nosníkov, trhliny a výluhy na káblových kanálikoch

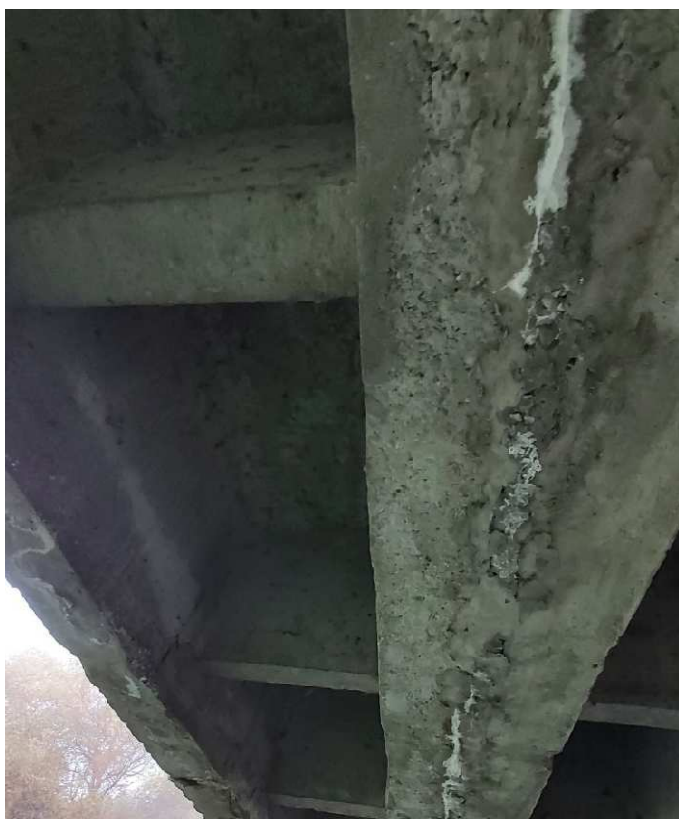
Obr. 19: výluhy a inkrustácie v mieste škár nosníkov, zatekanie cez styčné škáry

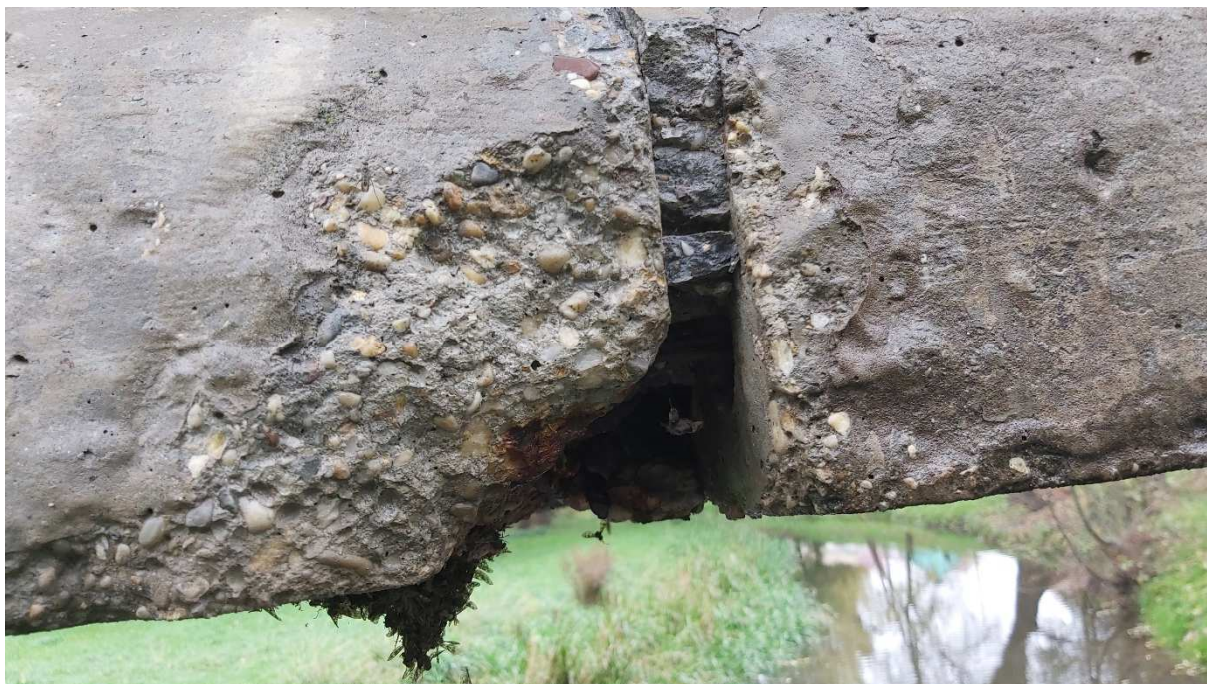
Obr. 20: Plne nefunkčný kábel a ostávajúce 2 drôty z druhého kábla v poli č. 2 smer Boľkovce, trvalé pretvorenie – pokles v styčnej škáre, začínajúce drvenie v tlakovej oblasti

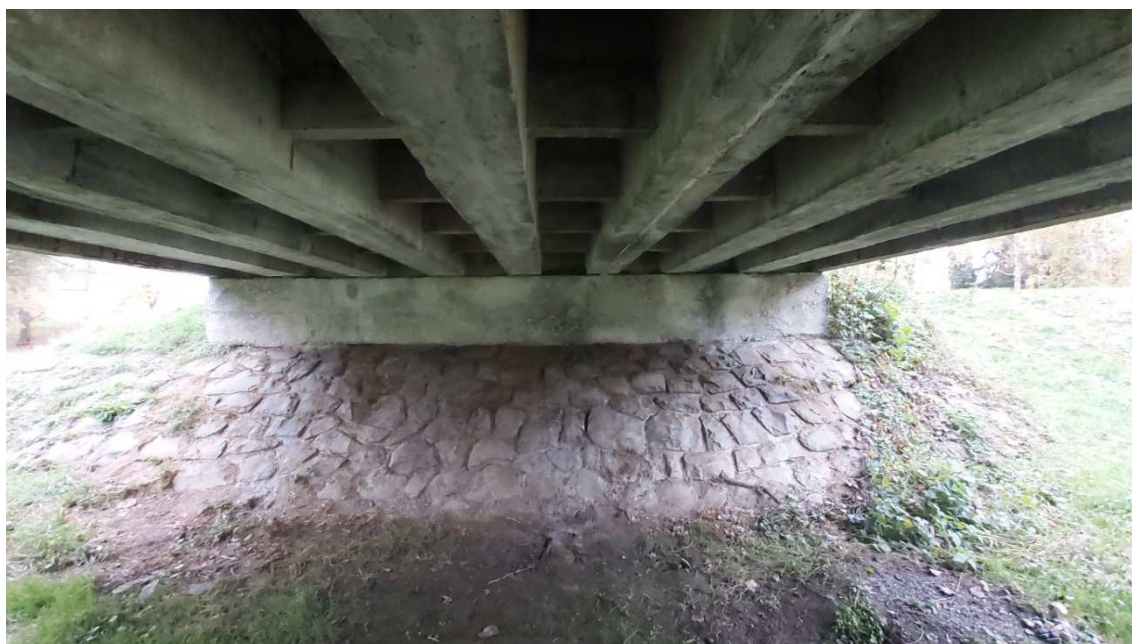
Obr. 23: Pohľad na oporu 1 (smer Holiša) – rozpad krycej vrstvy betónu, mierne trhliny na povrchu do šírky 0,2 mm, upadnutie vrcholu spevnenej časti násypu

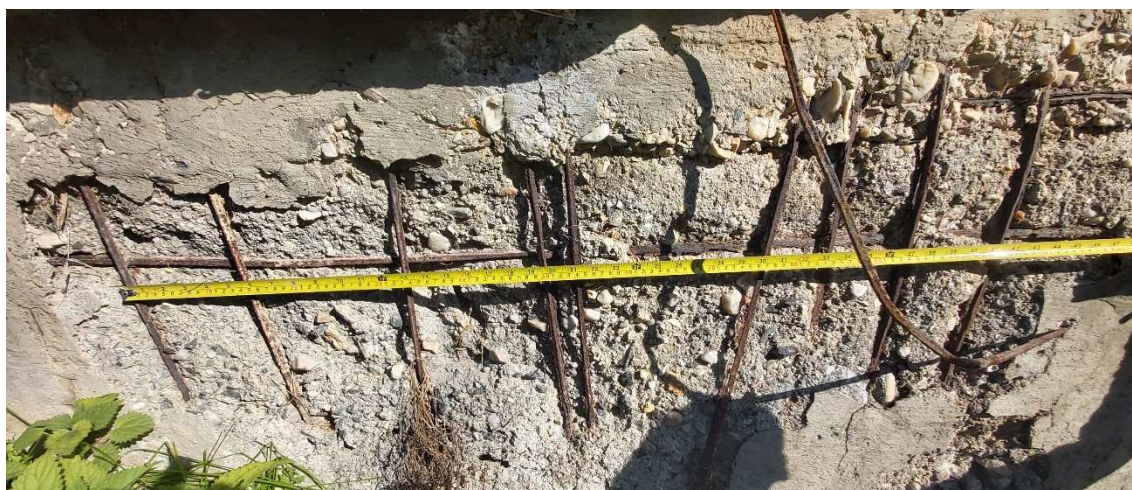
Obr. 24: Rozpad krycej vrstvy krídla, obnažená skorodovaná výstuž krídla

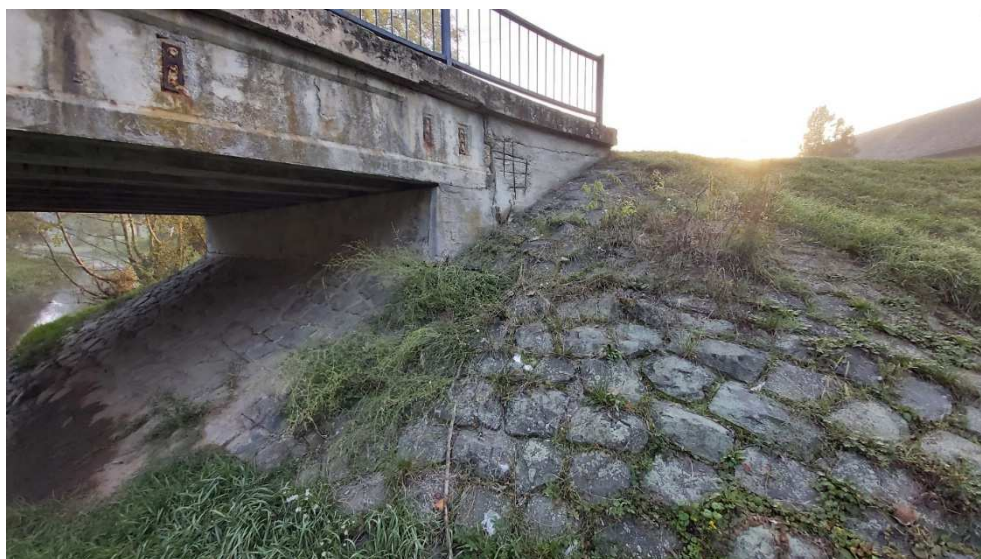
Obr. 25: Pohľad na oporu č. 3 (smer Boľkovce) – vykazuje veľmi dobrý, upadnutá spevnená časť násypu pred oporou, náletová vegetácia v blízkosti opory

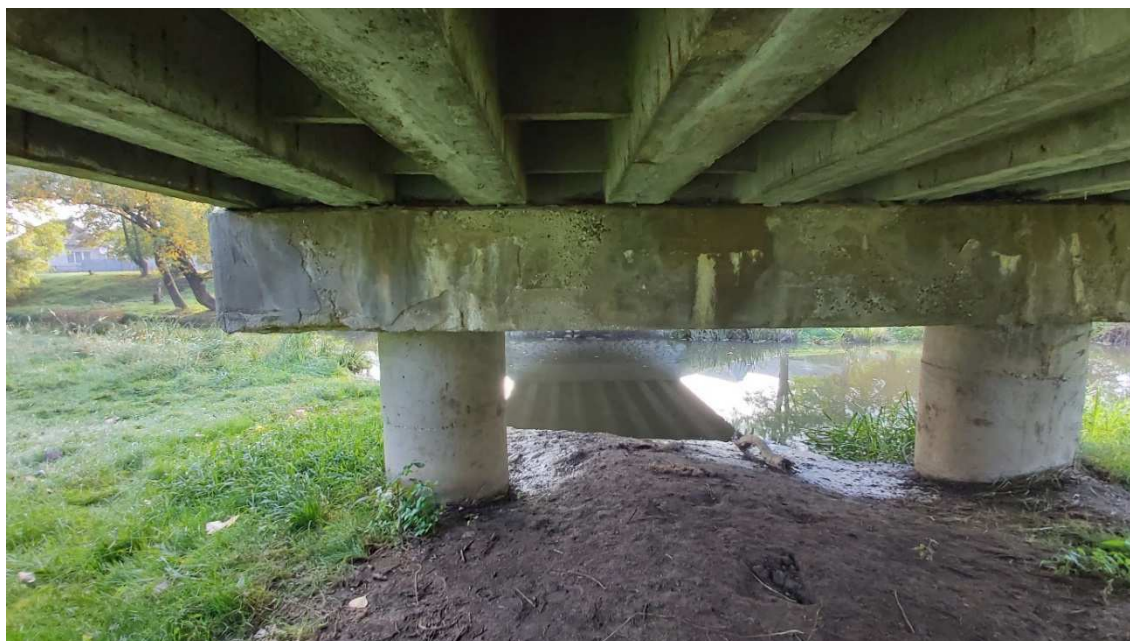
Stav stredového piliera je zlý, pozdĺž úložného prahu sú prítomné trhliny od spodného povrchu prahu pod sklonom smerom hore v šírke do 0,4 m, čo signalizuje možné preťažovanie kapacity prierezu. Povrch betónu je na viacerých miestach narušený od zatekania, obzvlášť exponované presahujúce časti úložného prahu. okrem pár porušených miest. Tieto miesta vznikajú najmä nedokonalým zhutnením betónu pilierov, resp. nevhodným agregátom betónu – veľká zrnitosť kameniva. Takto vznikajú lokálne miesta, kde je betón viac oslabený, čo potvrdzujú aj vykonané merania pevnosti betónu v kap. 4.3.1 a kap. 4.3.2 .

Obr. 26: Pohľad na stredový pilier – záclony, trhliny, pretekánie cez dilatačnú škáru, nánosy

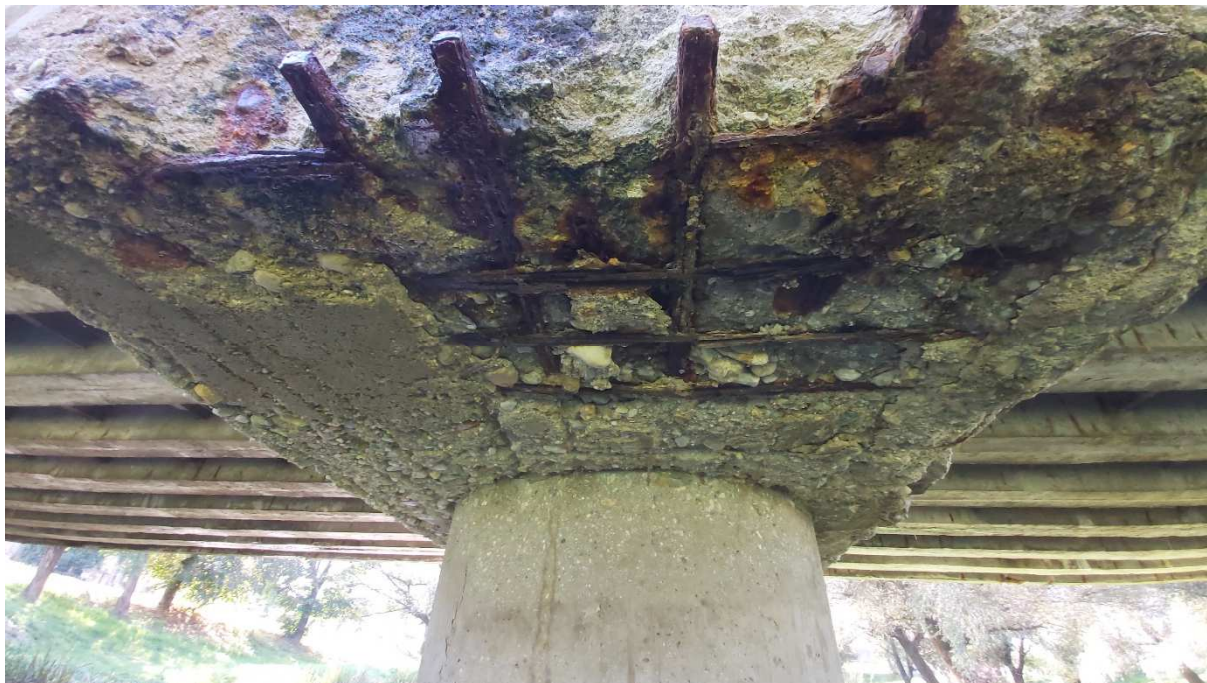
Obr. 27: Pohľad na stredový pilier– porušenie presahujúcich okrajov úložných prahov

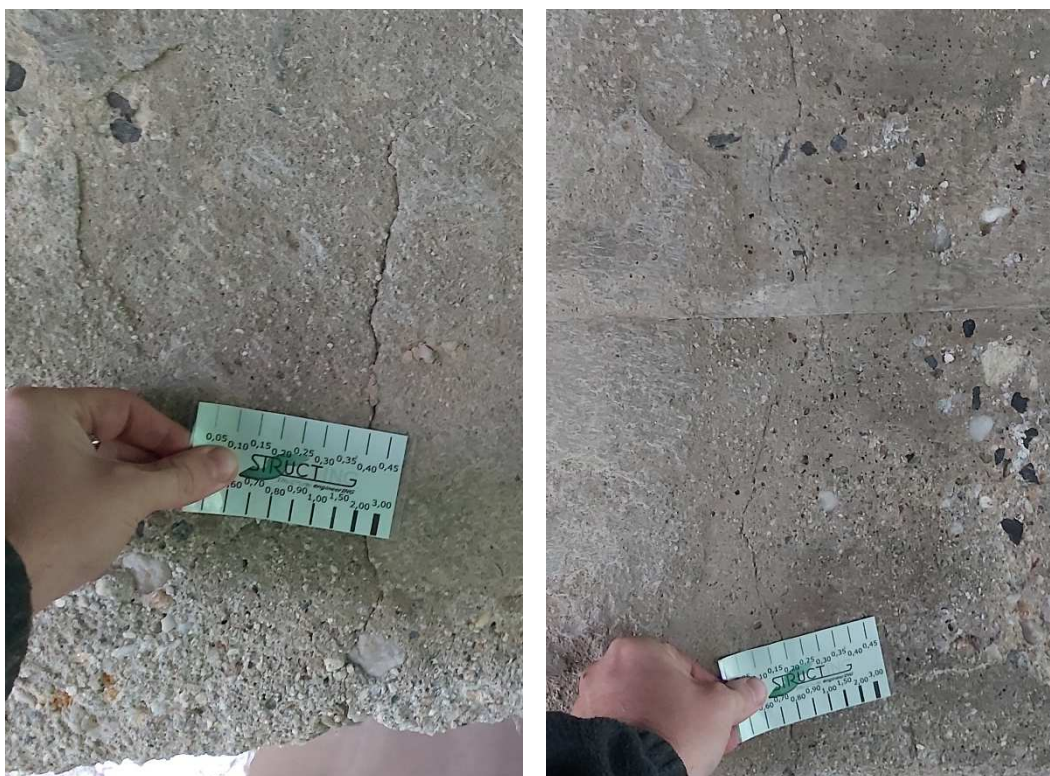
Obr. 28: Trhliny na povrchu úložného prahu

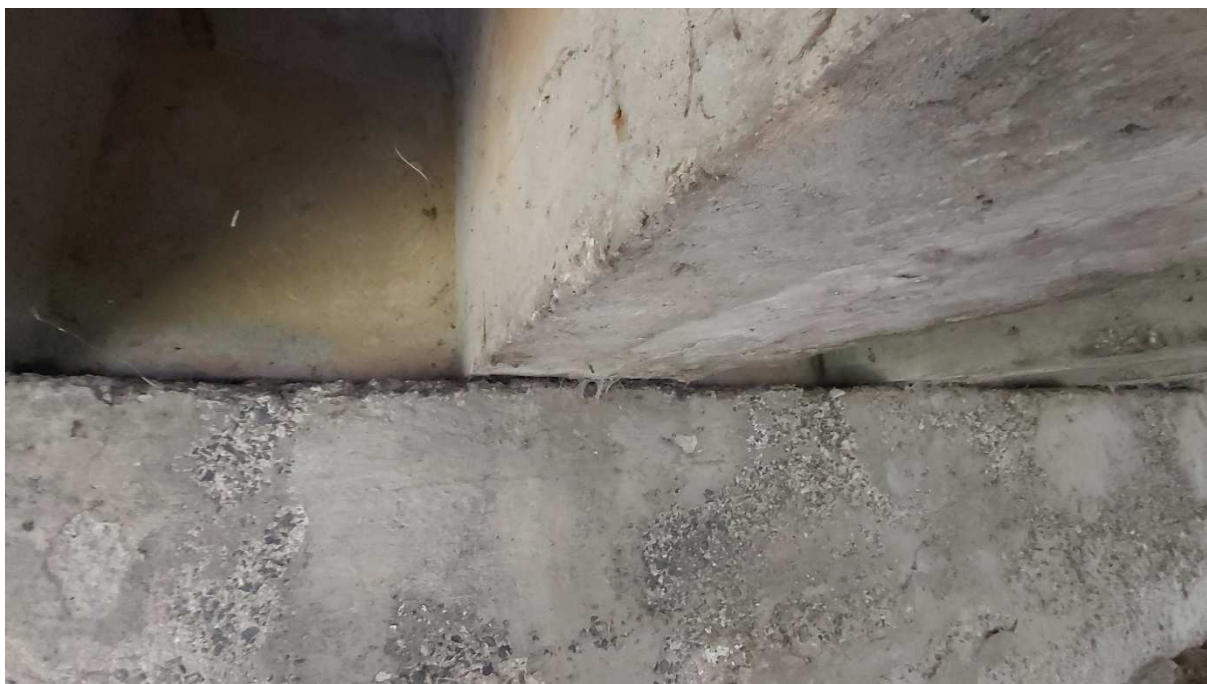
Nosná konštrukcia je uložená na vrstve lepenky na všetkých oporách a aj stredovom pilieri. Vzhľadom na vek stavby je uloženie mosta nefunkčné, životnosť lepenky je mnohonásobne prekročená.

Obr. 29: Pohyblivé na opore – lepenka v exponovanej časti rozpadnutá

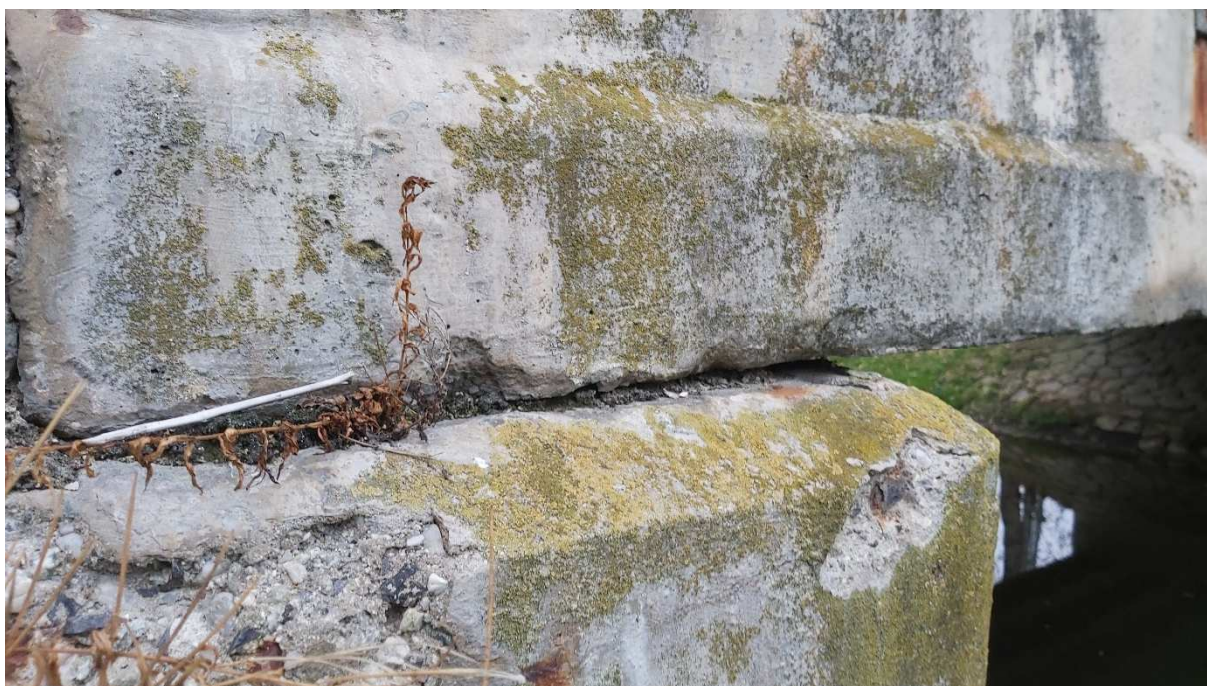
Obr. 30: Pohľad na uloženie na stredovom pilieri – vrstva lepenky rozpadnutá

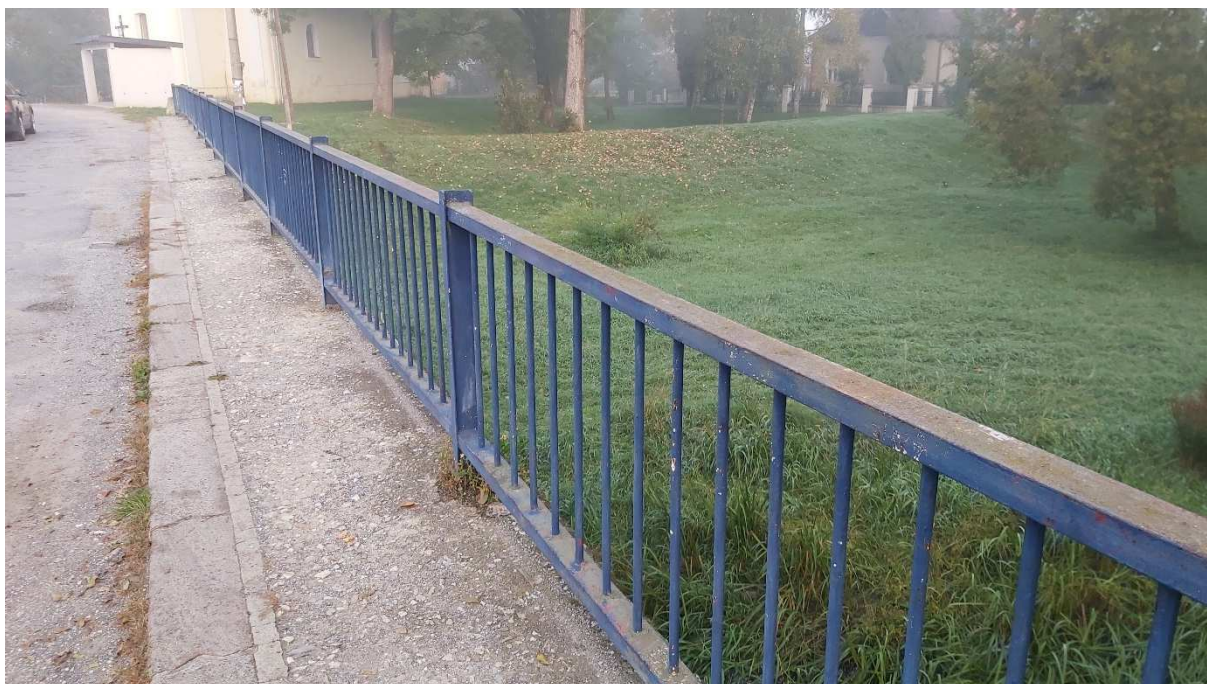
Zábradlie je v relatívne uspokojivom stave, je potrebná obnova protikoróznej ochrany. Záchytné zariadenie – zvodidlo na moste nie je prítomné.

Obr. 31: Zábradlie na moste je v relatívne uspokojivom stave, potrebná obnova PKO

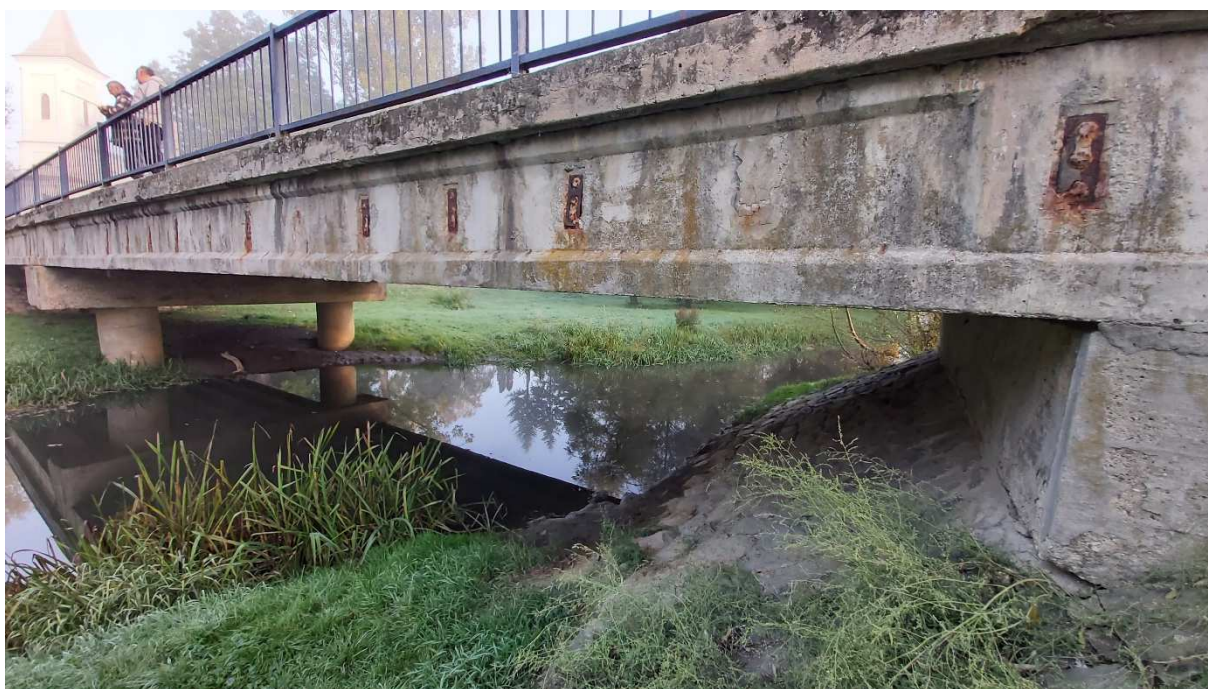
Obr. 36: Spevnenie koryta zanesené bahnom, rozpadnuté najmä na strane pri stredovom pilieri
