AKCIA: Diagnostika mostov na cestách II. a III. triedy
v Banskobystrickom kraji

ČASŤ: č. 3 Diagnostika mostov typu Vloššák v okrese Lučenec
v celkovom počte 1 ks

OBJEKT: IDM M4291 – 2668-003 Most cez rieku Ipeľ v obci Nitra
nad Ipľom

STUPEŇ: Diagnostika a prepočet existujúceho MO

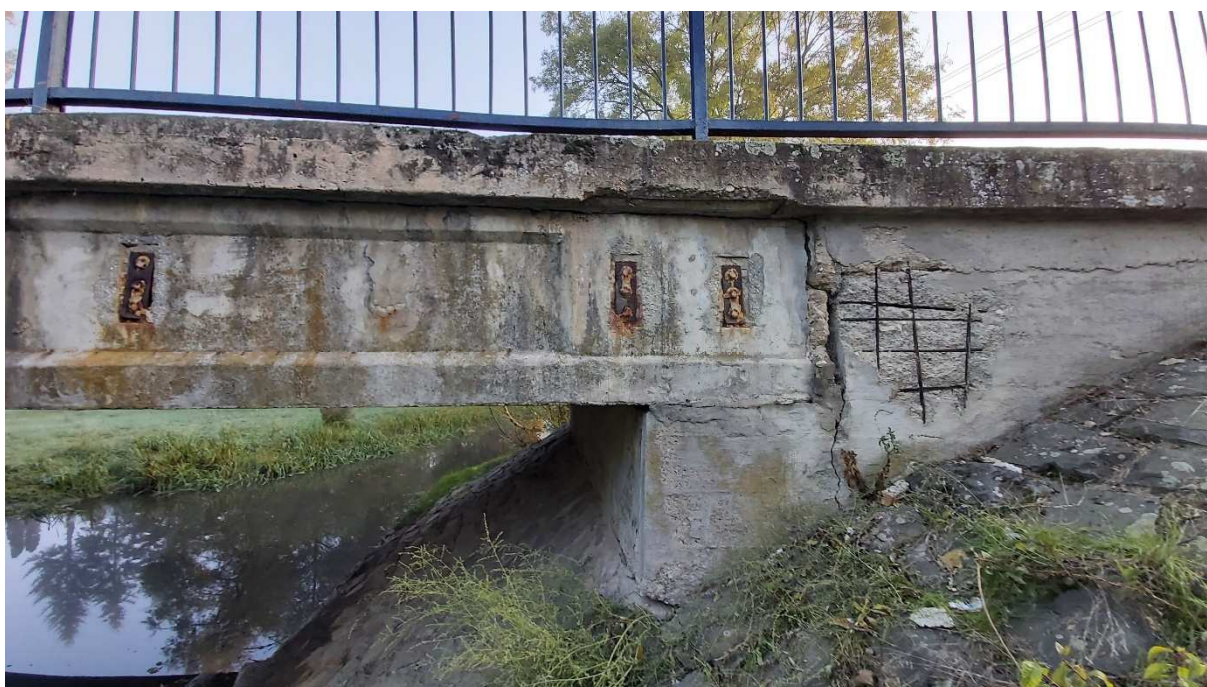
Obr. 63: Kotvy priečného predopnutia – plne skorodované

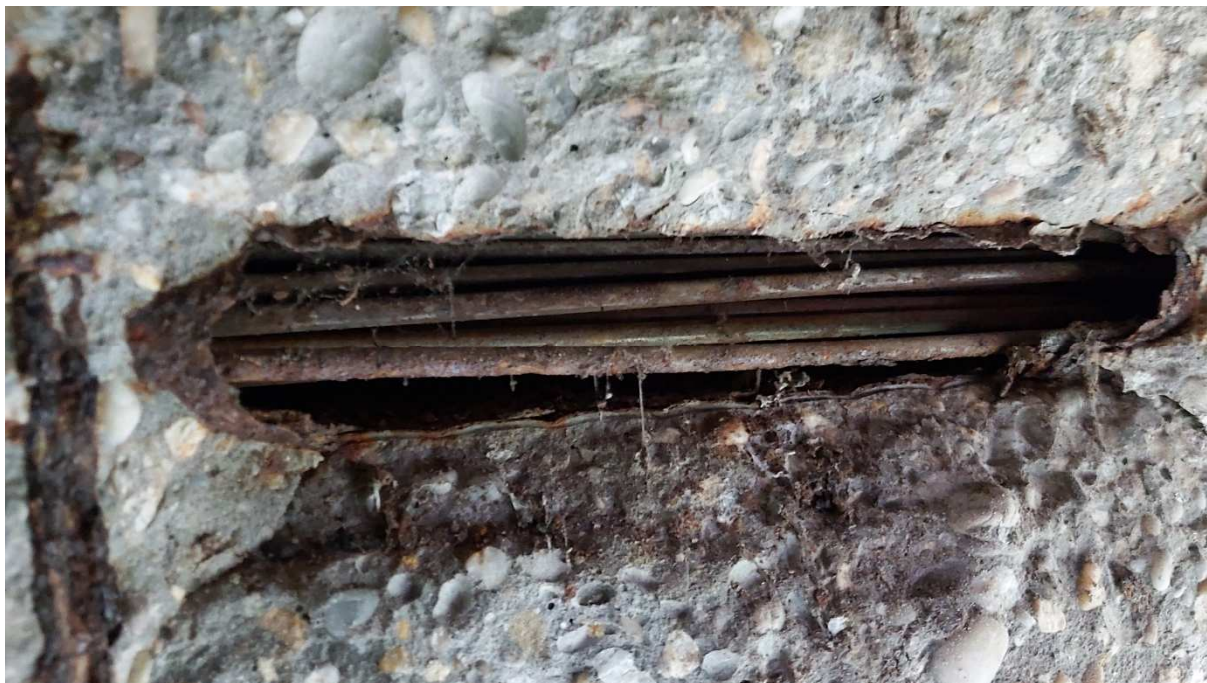
Obr. 64: Stav káblového kanálika a predpínacej výstuže P1– rovnomerná korózia, drôty sú voľné – niekde po dĺžke musia byť prerušené

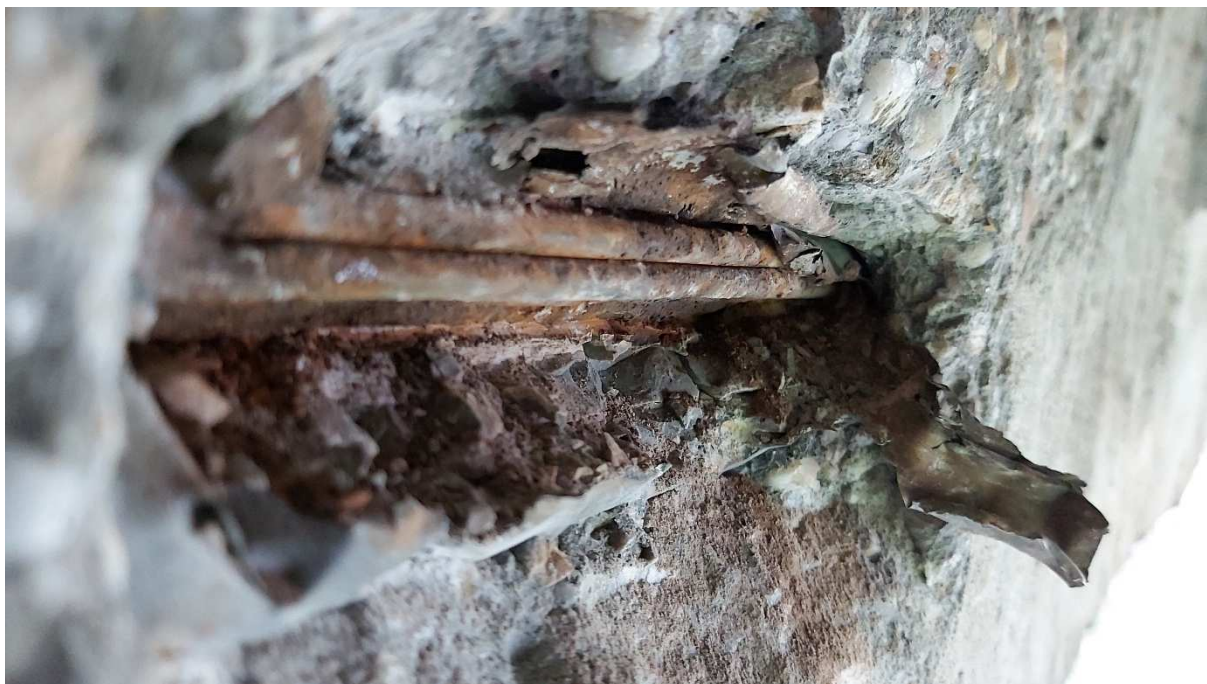
Obr. 65: Stav káblového kanálika a predpínacej výstuže P2– rovnomerná korózia, drôty sú voľné – niekde po dĺžke musia byť prerušené

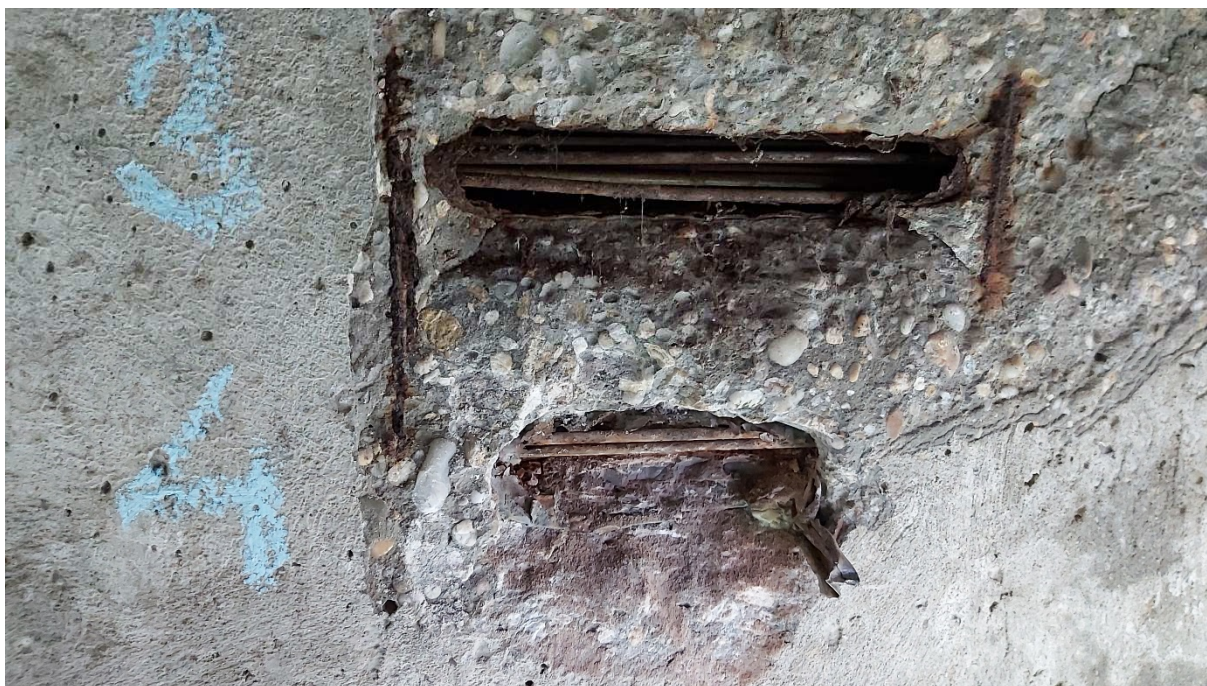
Obr. 66: Stav káblového kanálika a predpínacej výstuže, poloha P3 pri kotevnej oblasti, rovnomerná aj lokálna korózia predpínacej výstuže, väčší rozsah korózie ako pri oblasti v strede rozpätia – tri a päť drôtov bolo skorodovaných úplne.

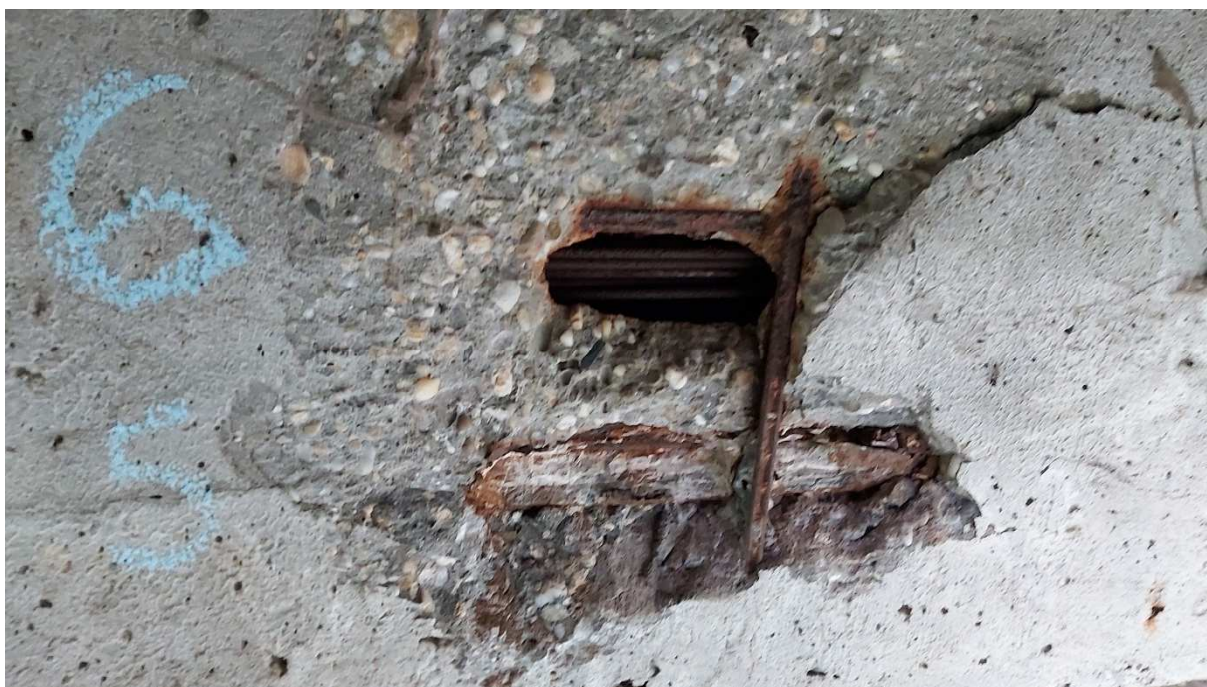
Obr. 67: Stav káblového kanálika a predpínacej výstuže, poloha P5 a P6 rovnomerná korózia predpínacej výstuže, zainjektovaný neúplne iba spodný kábel P5

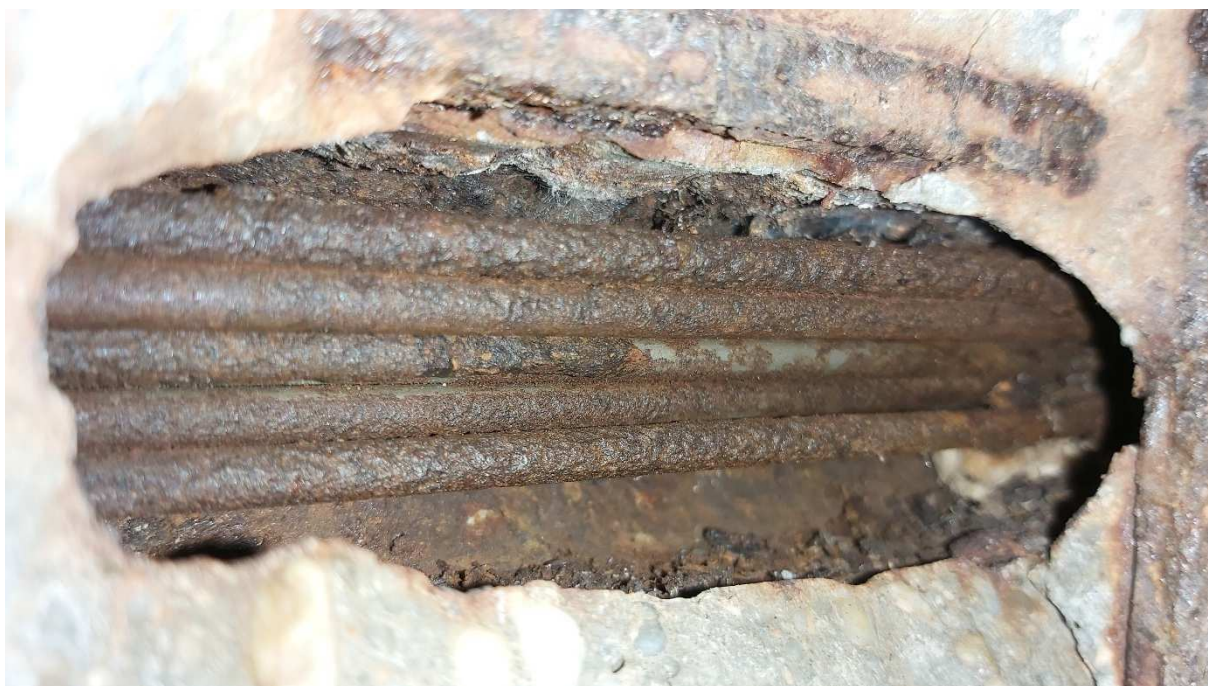
Obr. 68: Stav káblového kanálika a predpínacej výstuže, poloha P6 pri kotevnej oblasti, rovnomerná korózia predpínacej výstuže

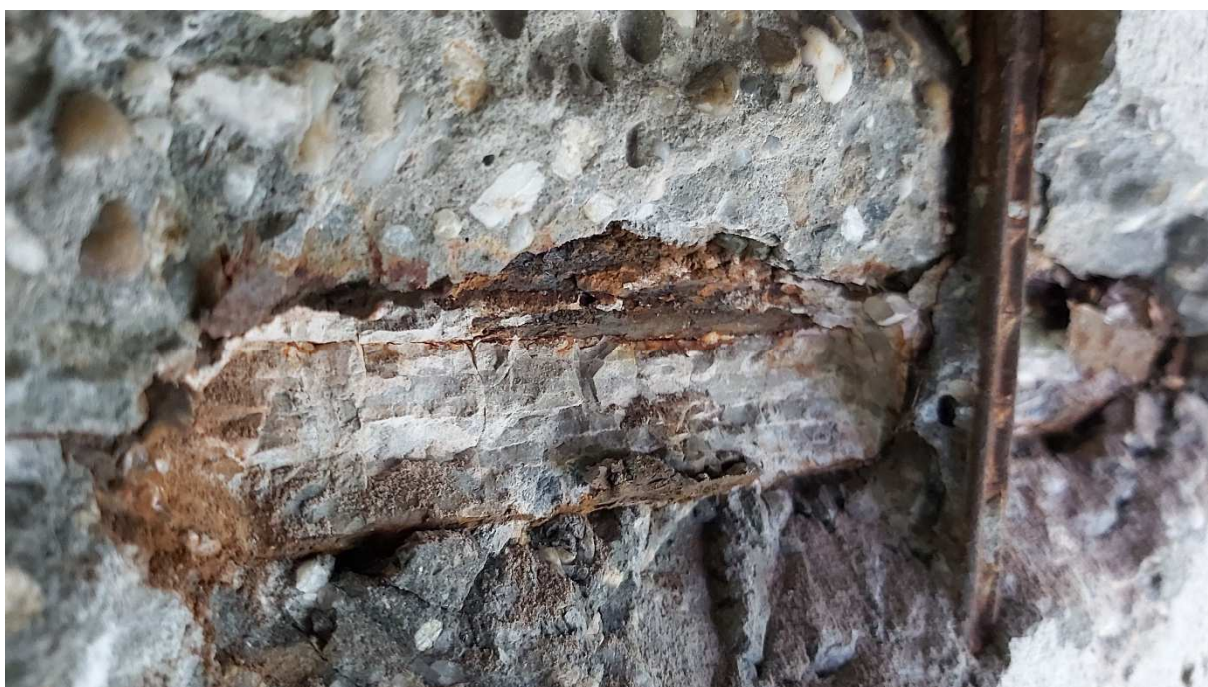
Obr. 69: Stav káblového kanálika a predpínacej výstuže, poloha P5 rovnomerná korózia predpínacej výstuže, neúplné zainjektovanie káblového kanálika

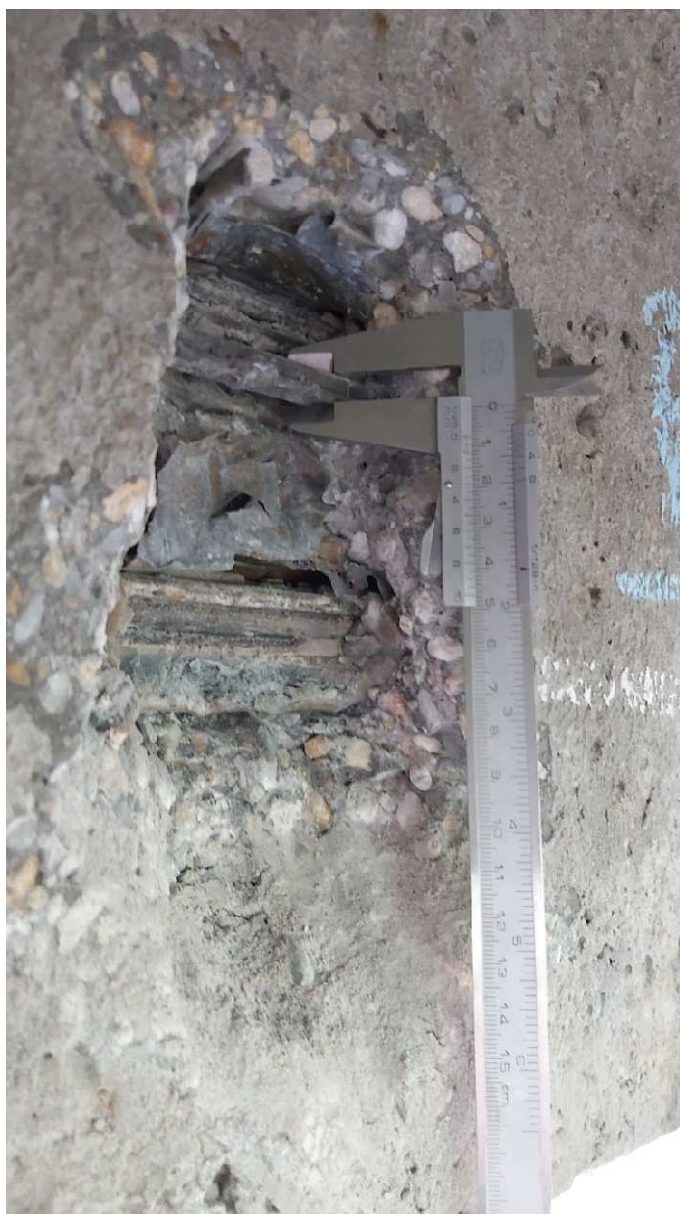
Obr. 70: Stav káblového kanálika a predpínacej výstuže, poloha P7 a P8 rovnomerná korózia predpínacej výstuže, zainjektovanie káblového kanálika

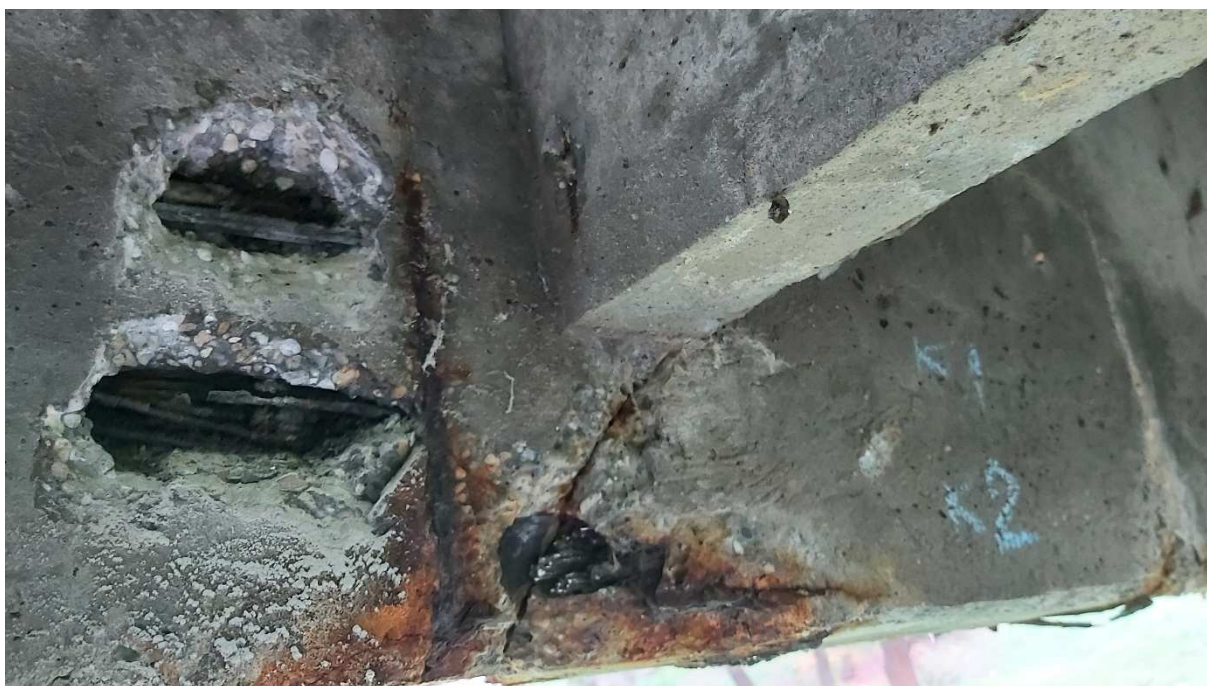
Obr. 71: Stav káblového kanálika a predpínacej výstuže, poloha K1,K2 rovnomerná korózia predpínacej výstuže, prerušená výstuž vo všetkých troch polohách po výške prierezu

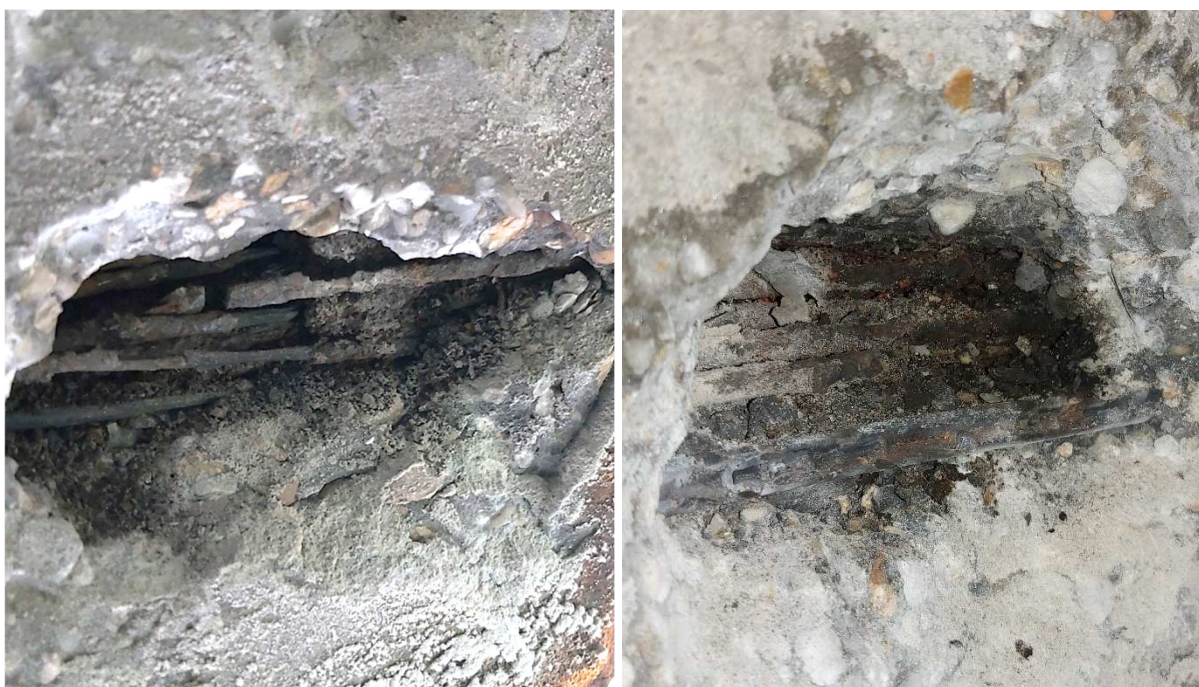
Obr. 72: Stav káblového kanálika a predpínacej výstuže, poloha K1 vľavo a K2 vpravo rovnomerná korózia predpínacej výstuže, nedokonalé zainjektovanie káblového kanálika, úplne prerušená výstuž

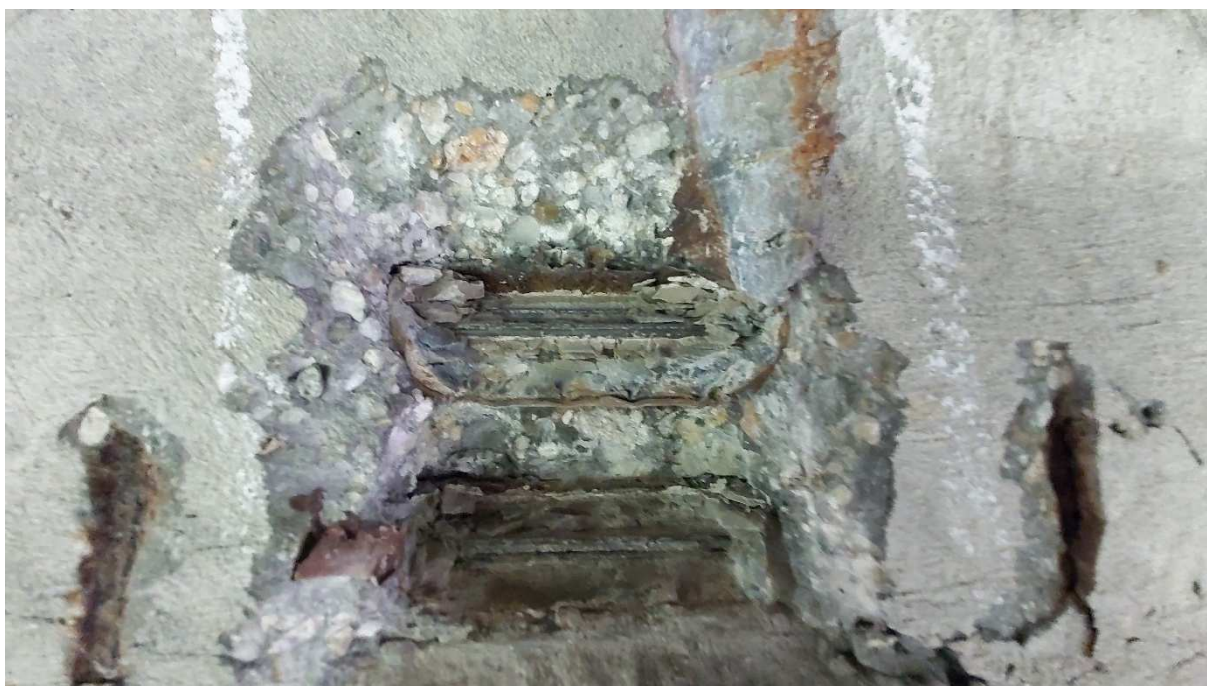
Obr. 73: Stav káblového kanálika a predpínacej výstuže, poloha P9,P10 začínajúca rovnomerná korózia predpínacej výstuže

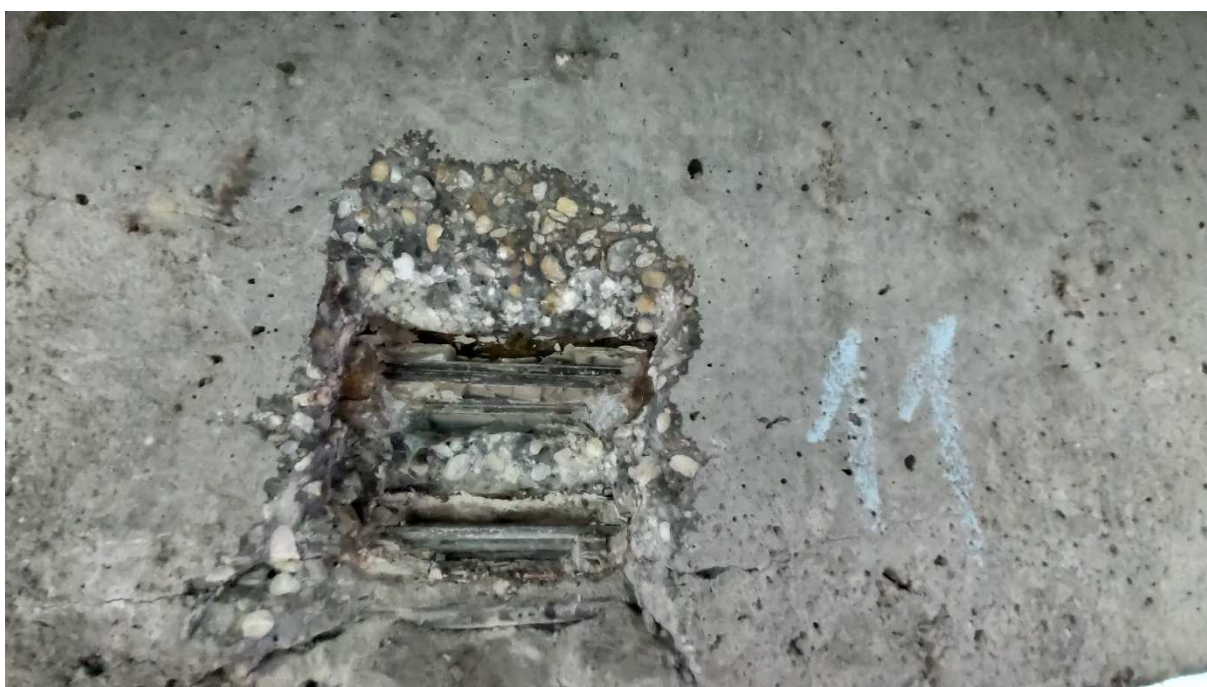
Obr. 74: Stav káblového kanálika a predpínacej výstuže, poloha P10 začínajúca rovnomerná korózia predpínacej výstuže

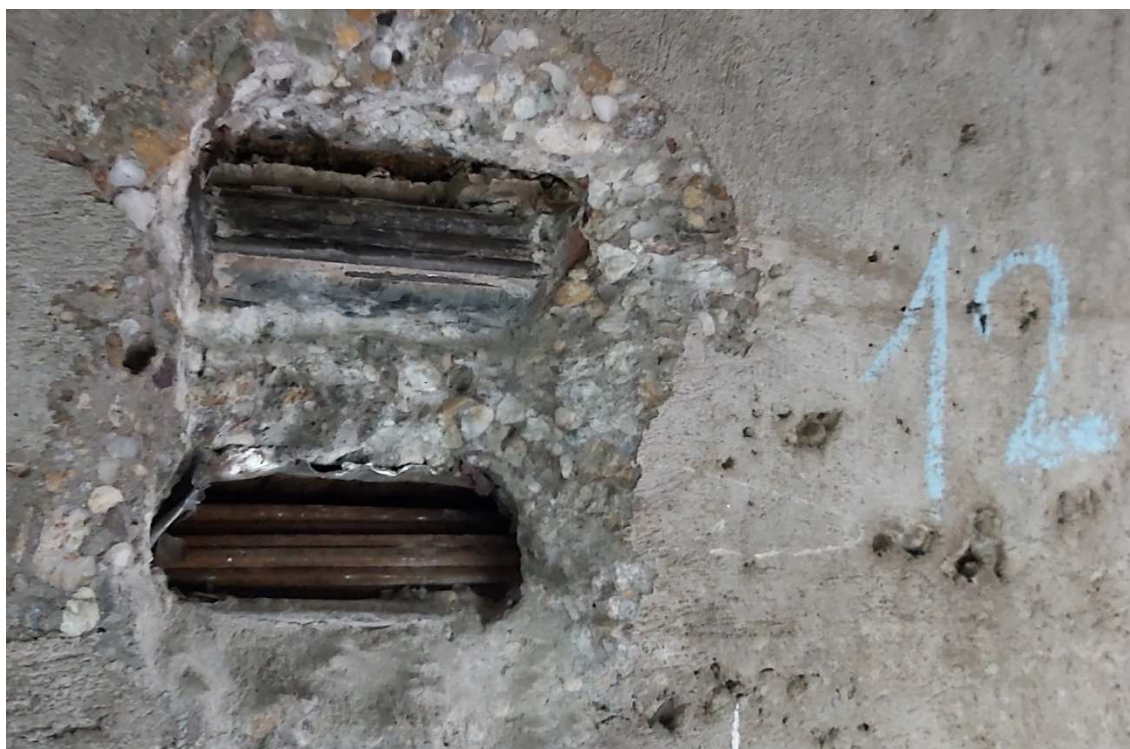
Obr. 75: Stav káblového kanálika a predpínacej výstuže, poloha P12 rovnomerná korózia predpínacej výstuže, neúplné zainjektovanie káblového kanálika

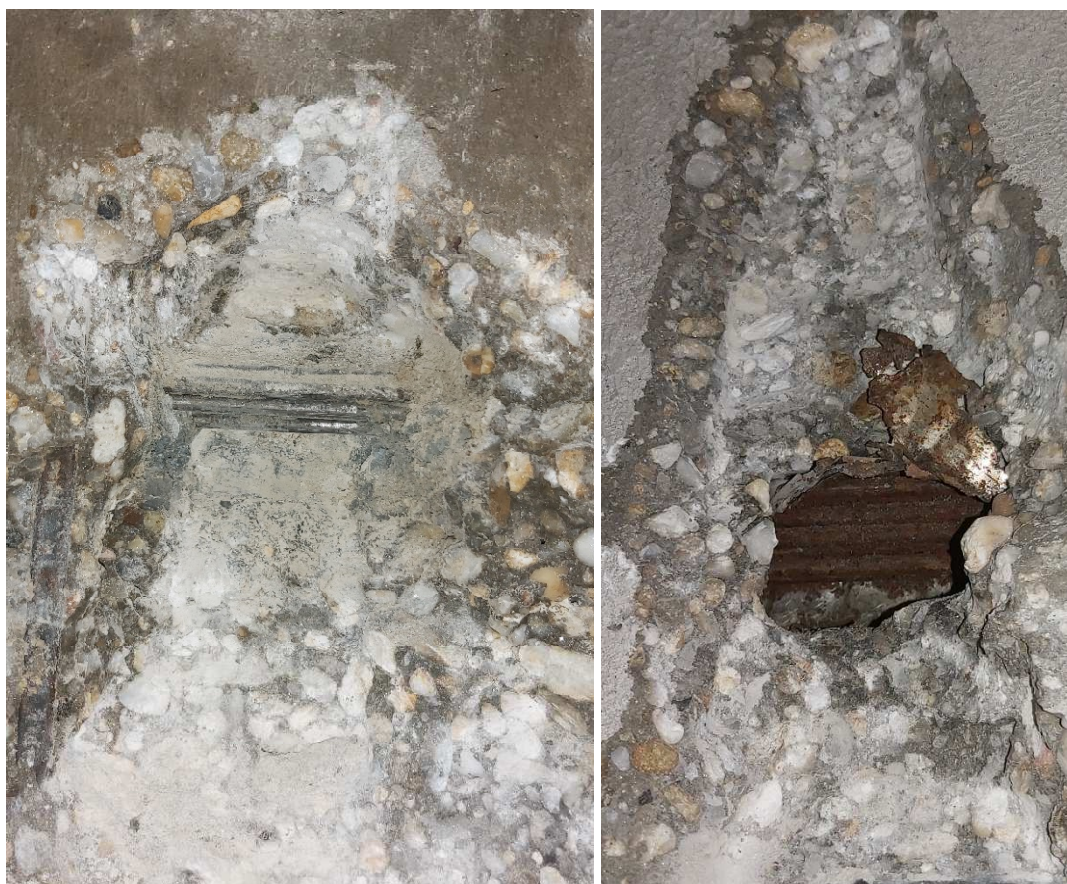
Obr. 77: Stav káblového kanálika a predpínacej výstuže, poloha P14 pri podpere rovnomerná korózia predpínacej výstuže, neúplné zainjektovanie káblového kanálika / žiadna injektáž už pri podpere

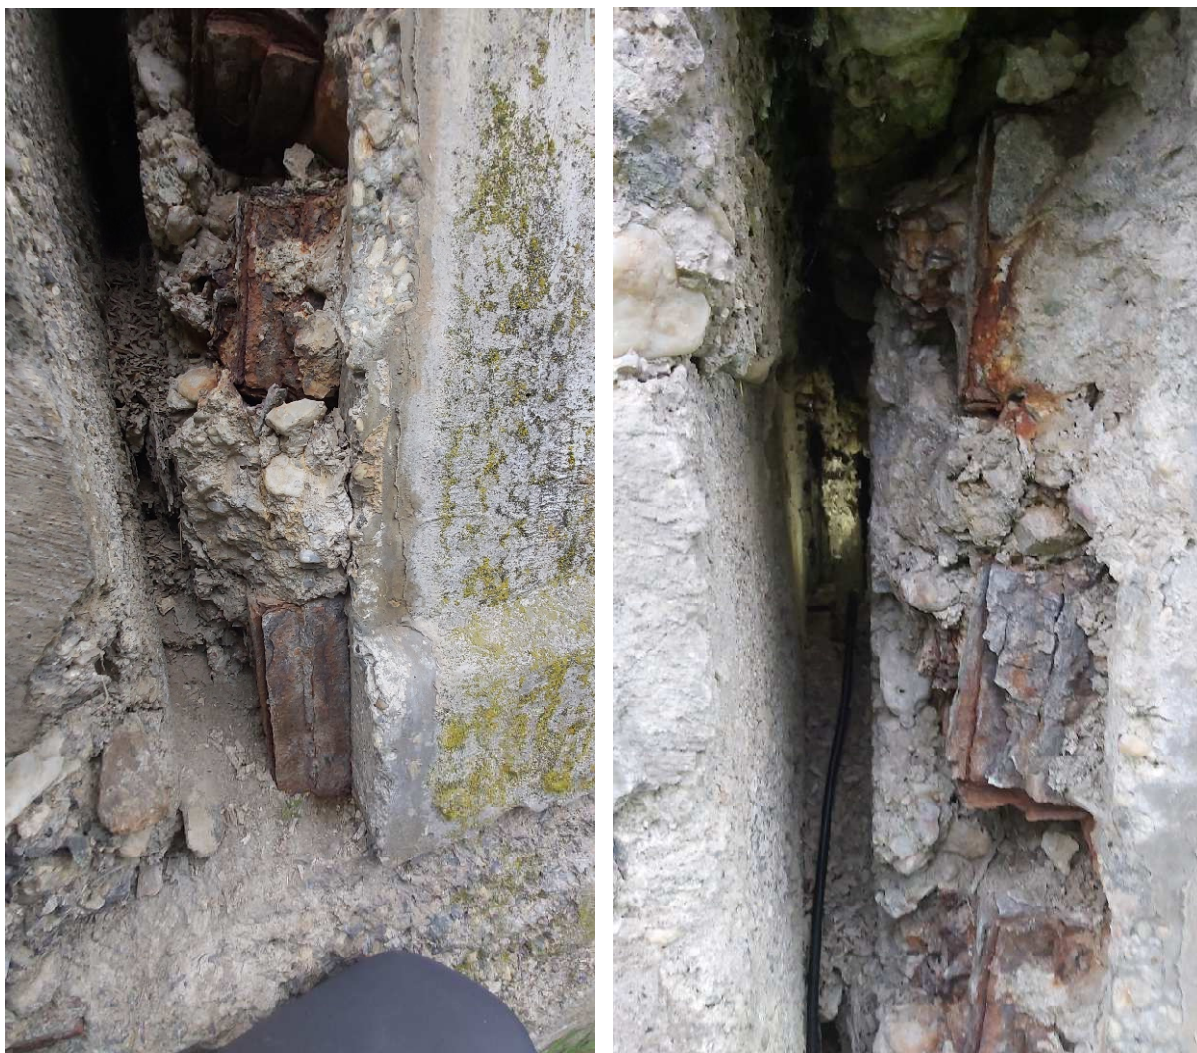
Vzhľadom na výrazné zatekanie cez nefunkčný mostný záver je predpoklad (potvrdený aj na odhalených miestach), že koróziou sú narušené najmä kotevné oblasti predpínacej výstuže. Medzi závernou stienkou a koncom mosta bola medzera iba do 4 cm a voľným pohľadom nie je možné vidieť kotevné bloky. Aj pri pohľade endoskopom do škáry medzi závernou stienkou a mostom nebolo možné cez túto škáru detailne overiť stav kotevných blokov predpínacej výstuže. Vzhľadom na stiesnené pomery by bol nutný výrazný deštrukčný zásah, čo by negatívne ovplyvnilo pôsobenie celej kotevnej oblasti.

Obr. 78: Koniec mosta pri závernej stienke (vľavo), pravdepodobné výrazné korózne poškodenia kotvy predpínacej výstuže

Odporúčame častejšiu kontrolu stavu nosnej konštrukcie mosta, najmä oblasti v uložení mosta a odvodňovačov mosta, zameraná na prípadné trhliny.

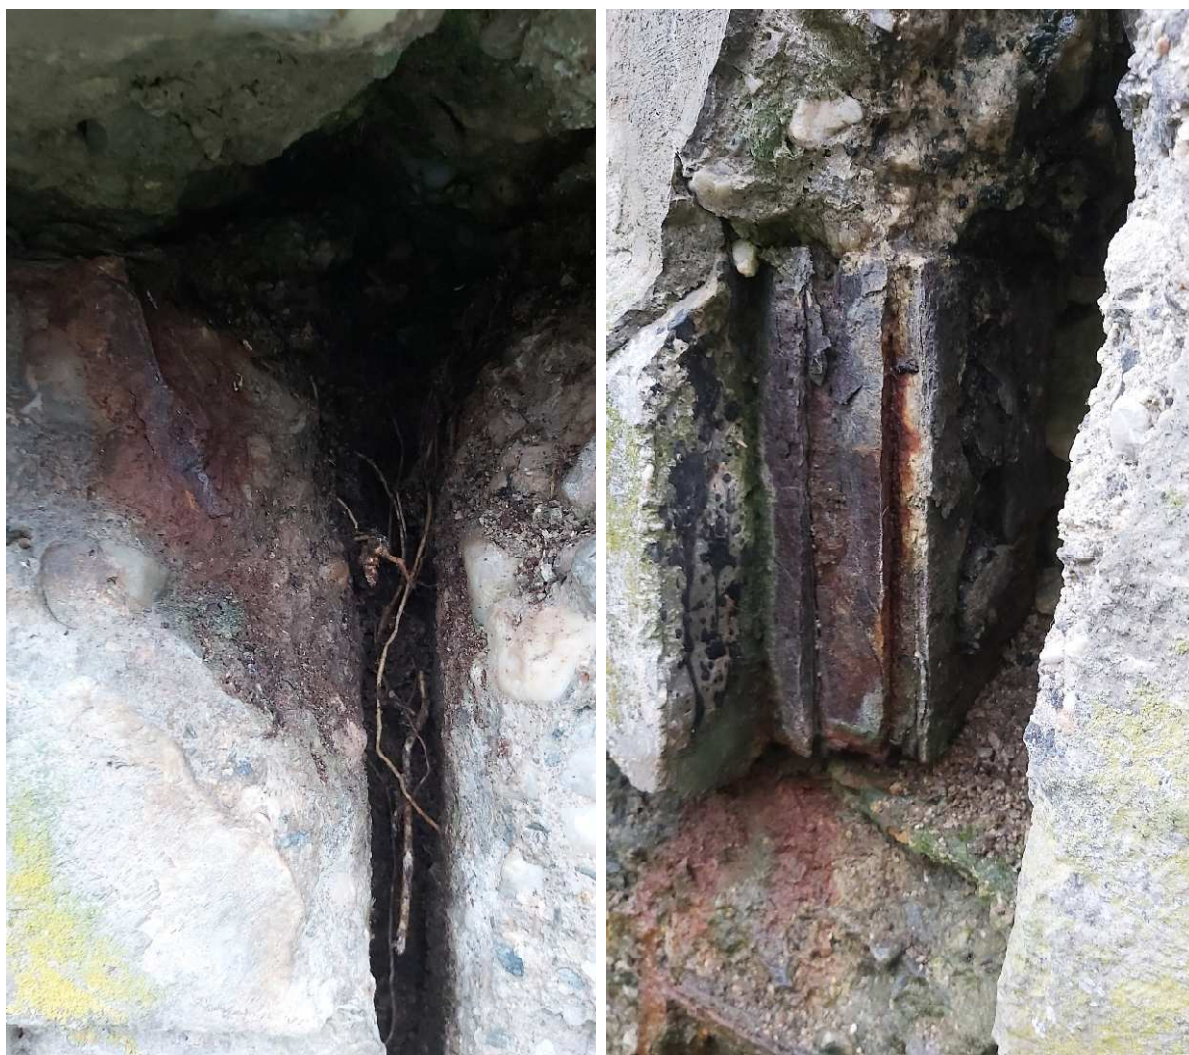
Obr. 80: Styčná škára a kotvy nad stredovým pilierom, pravdepodobné výrazné korózne poškodenia kotvy predpínacej výstuže

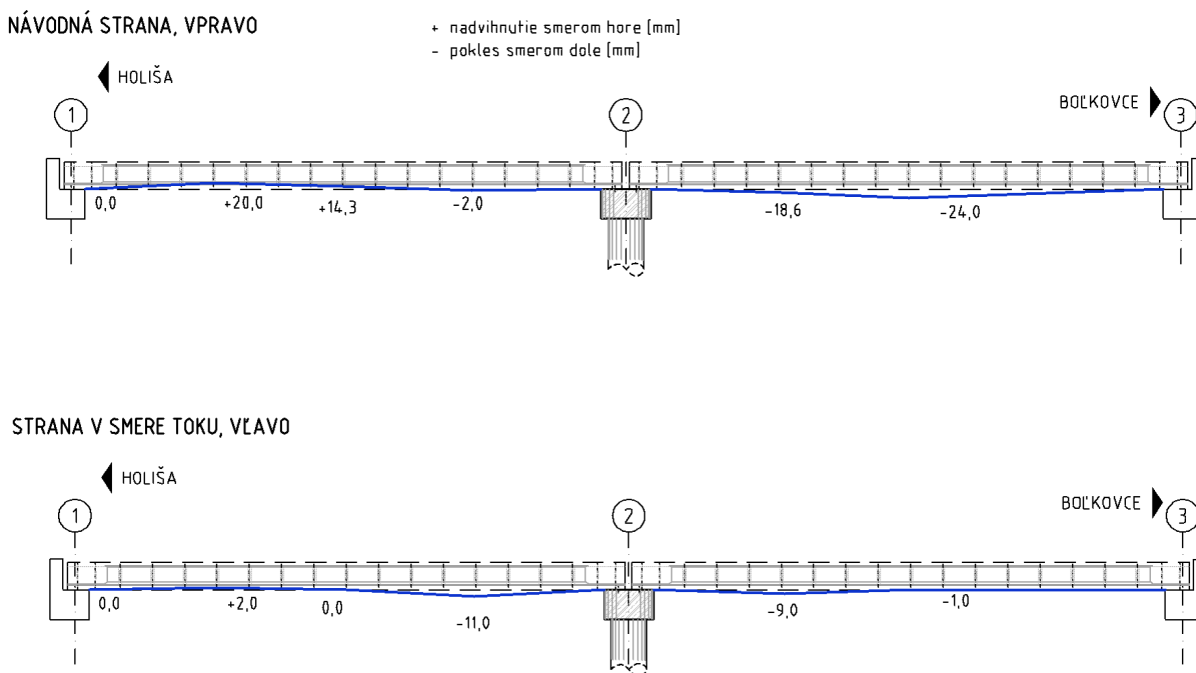
Obr. 85: Namerané hodnoty trvalých priehybom v milimetroch

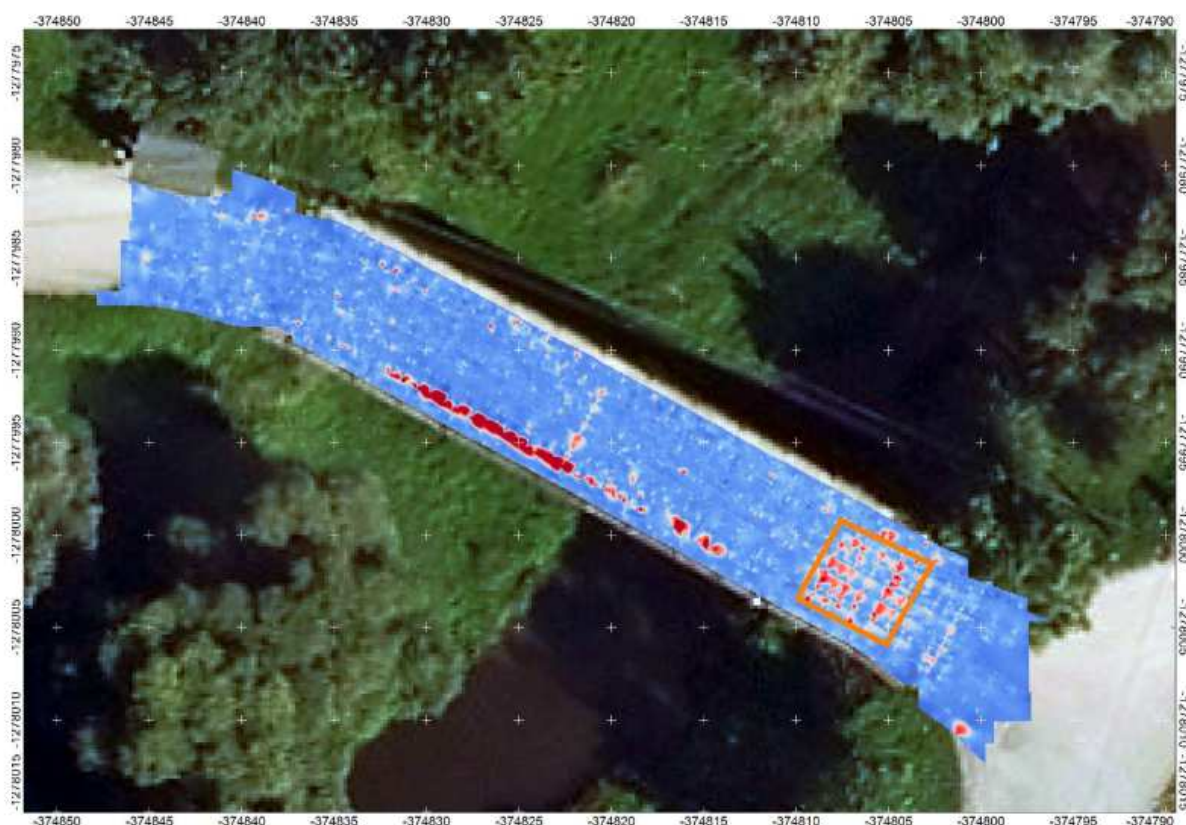
Obr. 95: Znáznornenie plošnej anomálie v reze pre hĺbkovú úroveň 180.5 m n. m.
