PROTOKOL Z HLAVNEJ PREHLIADKY MOSTA

ID mosta:	M2803	Názov mosta:	571002-002_Most cez inundačné územie v obci Nitra nad Iplom
Komunikácia:	2668	Správca:	Banskobystrická regionálna správa ciest, a.s., Prevádzka Lučenec
Správca. číslo:	002		
Kumulatívne st.:	4,216 km (2668)		
Kilometrovníkové st.:	---		
Rok postavenia:	1955	Vlastník:	Banskobystrický samosprávny kraj
Dĺžka premostenia:	6,4 m

Dátum prehliadky:	1.6.2021	Poveternostné podmienky: polojasno
Teplota vzduchu:	20,00°C	
Teplota konštrukcie:	°C	
Zhotoviteľ prehliadky (organizácia, mená a funkcie pracovníkov)		
Banskobystrická regionálna správa ciest, a.s.	Ing. Jana Čierna	hlavný prehliadkár

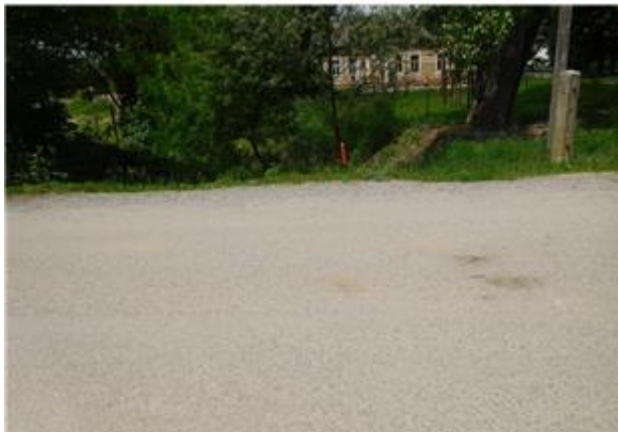
Názov: 2668-2 (3)Ľ bez BZ.JPG

G-Odvodnenie mosta			III
<i>sklonom vozovky</i>			
H-Ostatné príslušenstvo mosta			IV
Ha-mostné zábradlie, zábradľové zvodidlo	1206-Chýbajúce prvky zábradlia alebo zvodidla	DCM 01	IV
	<i>chýba úplne zábradlie, vľavo je ohrozená bezpečnosť</i>		
Hj-úpravy pod mostom	1312-Zúženie profilu koryta	DCM 01	III
	<i>pod mostom realizovaný priepust zo železobetónových rúr s vyústením cez spätnú klapku v násype vpravo pod mostom rúry len čiastočne prekryté rúry zeminou , pod mostom smeti</i>		
J-Okolie mosta			III
J-Okolie mosta	1321-Znečistenie okolia mosta	DCM 01	III
	<i>vľavo od mostu v kanále čiastočne odstránená vegetácia a znečistenie smetami 6 m2, vpravo svahy pokosené</i>		
Celkové hodnotenie mosta:			5

odstrániť znečistenie a vegetáciu z rímsy cca 7 m2	De345	DCM 01
po posúdení možnosti úpravy terénu vľavo vzhľadom na existenciu vedení a správcu toku uvažovať so zasypaním mostného otvoru nad existujúcim priepustom , prípadne odstránením nosnej konštrukcie a vytvorením násypu a vozovky		
odstránenie porúch vykonať v aktuálnej sezóne na výkon údržby mostov		
odstrániť znečistenie a vegetáciu vľavo od mosta cca 6m2	J 1321	DCM 01
osadiť bezpečnostné zariadenie 7 m , v prípade, že bude uskutočnená úprava terénu vľavo so zasypaním mostného otvoru a úpravou krajnice , nie je nevyhnutné osadenie bezpečnostného zariadenia	Ha1206	DCM 01

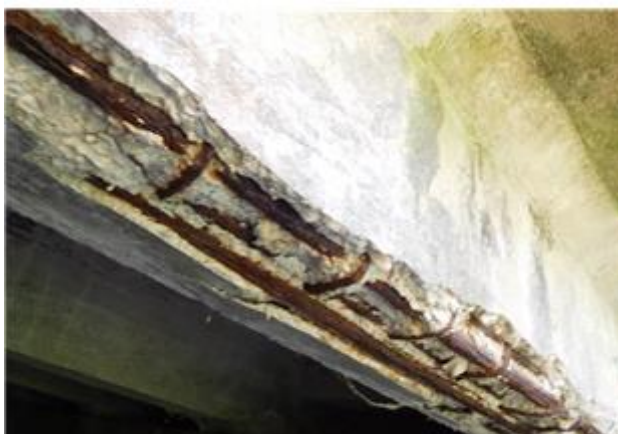
Názov: 2668-2 (7)Ľ prvý trám.JPG

lokálne v miestach zatekania povlak z rias			
Ca-Hlavná konštrukcia	711-Korózia betonárskej výstuže	DCM 01	V	
	na prvom tráme vľavo na spodnej hrane odkrytá výstuž koroduje 3x cca 3 m			
D-Mostný zvršok				V
Da-Vozovka	805-Vypieranie povrchu vozovky	DCM 01	IV	
	v celej ploche, výraznejšie v ľavom pruhu, v pravom výsprávky			
Da-Vozovka	810-Zvlhnenie povrchu vozovky / chodníka	DCM 01	IV	
	vyspravené výsprávkou zmesou za tepla :vpravo v mieste násypového telesa preliačina cca 3,5 m2			
Da-Vozovka	812-Priečne trhliny	DCM 01	III	
	pred a za mostom na celú šírku vozovky 12 m - vyspravované			
Da-Vozovka	813-Pozdĺžne trhliny	DCM 01	III	
	nad miestom styku nosnej konštrukcie a násypu cca 4 m			
Da-Vozovka	851-Nadmerná hrúbka vozovky	DCM 01	V	
	niveleta vozovky vyvýšená nad pôvodnou rímsou 20 - 30 cm			
De-rímsa	315-Rozpad betónu	DCM 01	IV	
	vľavo lokálne rohy rímasy s odkrytou výstužou			
De-rímsa	345-Biologická degradácia betónu	DCM 01	IV

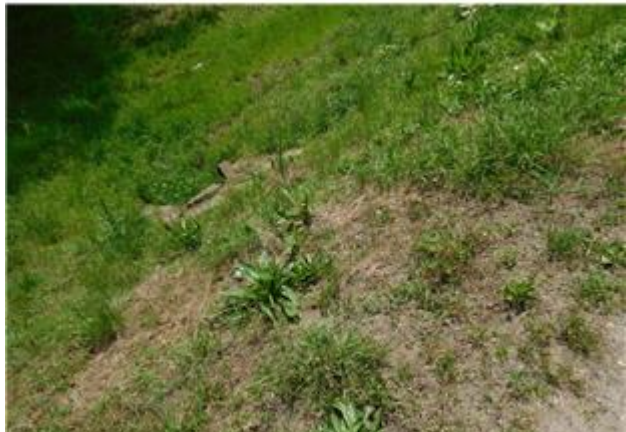
Názov: 2668-2 (1)P násyp.JPG

Časť / Prvok	Porucha / Poznámka	Výskyt	STS
A-Celkové pôsobenie			V
	<i>v priamej, bez prístupu</i>		
A-Celkové pôsobenie	101-Trvalé pretvorenie	DCM 01	V
	<i>časť konštrukcie vpravo je obsiahnutá v násype, ktorým bolo dosiahnuté rozšírenie cesty</i>		
B-Spodná stavba			IV
Bc-opory	301-Výkvet	DCM 01	III
	<i>na viditeľných častiach opôr vľavo lokálne výluhy až začínajúce odlupovanie cca 1,2 m 2</i>		
Bc-opory	303-Vlhké škvrny	DCM 01	III
	<i>lokálne zo zatekania cez uloženie cca 20 % viditeľných plôch opôr</i>
