## ODBORNÝ POSUDOK

| Stavba: | Montovaná hala pre športové účely, Pionierska 16, Bratislava |
| Objekt: | SO01 Montovaná hala a Montovaný vstup a zázemie |
| Stupeň: | ODBORNÝ POSUDOK |

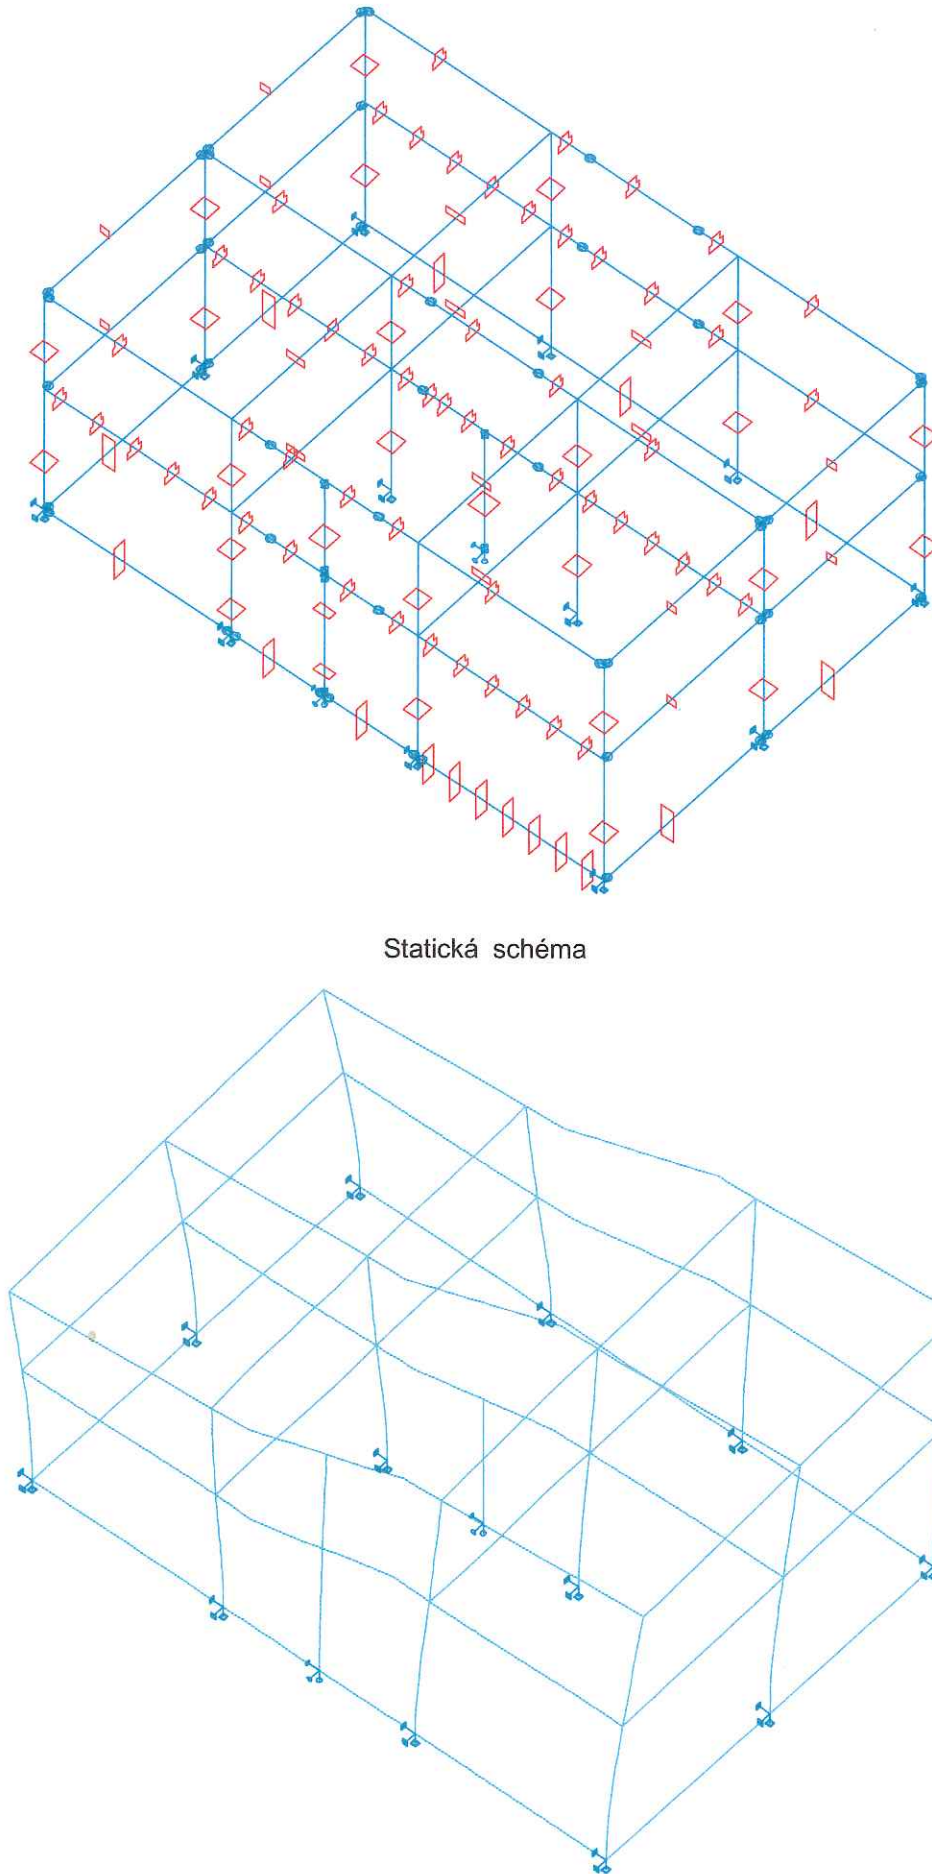
Vlastný tvar 2 - naznačuje dôvod roztvorenia styčných škár v uložení rámovej vložky RV 360 T/U

| 5.) Styk prievlakov a rámových vložiek | <p>Návrh sanácie:</p> <ul style="list-style-type: none"> <li>• Na konzoly rámových prievlakov sú uložené rámové vložky RV 360 T/U. Jedná sa o kĺbový spoj. Kĺbový spoj umožňuje určitý malý pohyb medzi spájanými prvkami, keďže nebráni pootočeniu. Okrem toho prenos krútiacich momentov v tomto spoji je veľmi obmedzený,</li> <li>• vznik viditeľných trhlín v omietke je nevyhnutný a nemusí byť prejavom poruchy,</li> <li>• sanácia bude spočívať v tom, že sa styky očistia od omietky a skontroluje sa celistvosť železobetónu oboch krátkych konzoliek,</li> <li>• ak v betóne nebudú viditeľné trhliny, spoj sa omietne vhodnou elastickou maltou,</li> <li>• konštrukcia má byť viditeľná.</li> </ul> |
