**Stavba : SPIŠSKÁ NOVÁ VEŤ, OÚ, REKONŠTRUKCIA KOTOLNE**

**ZAMERANIE SÚČASNÉHO STAVU OBJEKTU**

**E. TECHNICKÁ SPRÁVA**

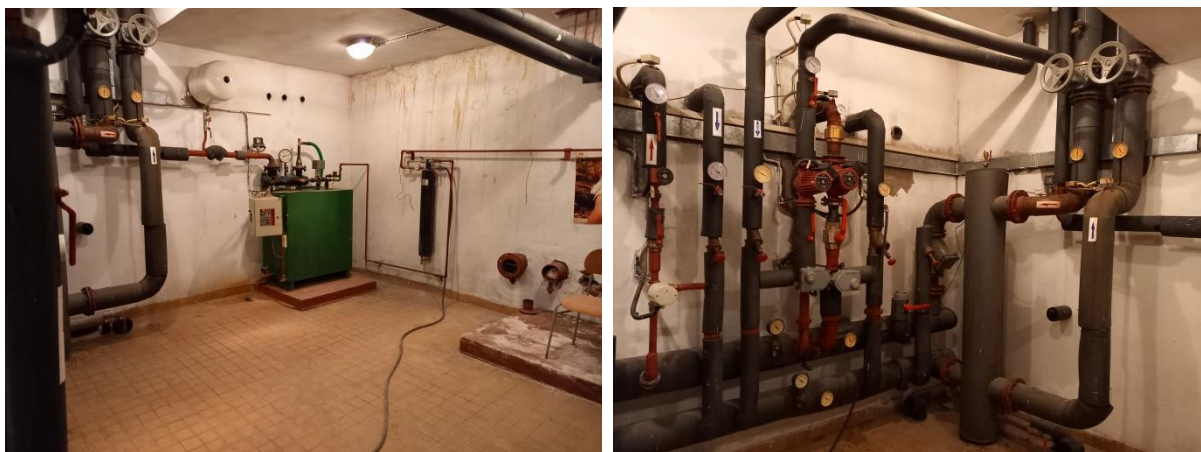
Zariadenie v strojovni ÚK
