HLAVNÍ PROHLÍDKA MOSTNÍHO OBJEKTU MOST ev.č. M7 – Bruntál, ulice U Potoka (ÚP)

HLAVNÍ PROHLÍDKA

Objekt: Most ev.č. M7 – U Potoka (ÚP)
Lokalizace: Bruntál, ulice U Potoka (úřad práce)
Objednatel prohlídky: Město Bruntál
Prohlídku provedl: Ing. Jakub Dokulil, registrační číslo 25/2021
Kontroloval, ověřil: Ing. Jaroslav Ostrejš, číslo průkazu 095/2004
Datum provedení prohlídky: 28.10.2022

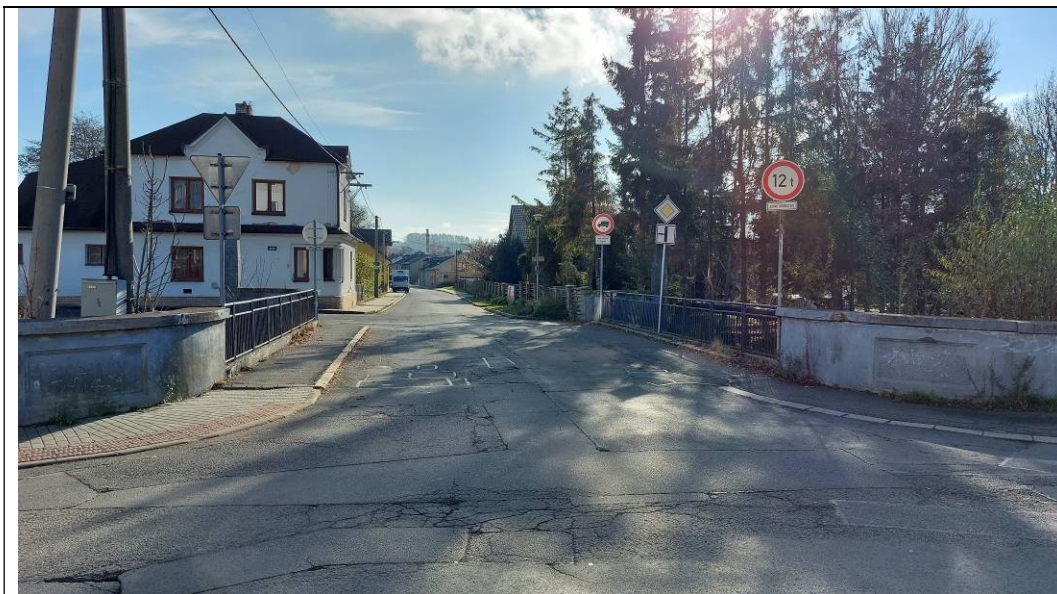
Pohled ve směru staničení (z ulice Květná)

2.2	Ložiska, klouby
	-
2.3	Mostní závěry
	-
2.4	Čelní zdi a přesypávka
	-
2.5	Ostatní části nosné konstrukce
	-
3. Mostní svršek	
3.1	Vozovka
	Porušena trhlinami – podélné a síťové uprostřed mostu a v místě přebalené obruby na pravé straně, lokálně výtluky. Vozovka zřejmě nadvýšena několika vrstvami asfaltobetonu zvyšuje stálé zatížení mostu. <i>Bez významných změn.</i>

povrchovou vrstvu mozaikovými trhlami. <i>Pokračující degradace. Lokální rozpad betonových částí zábradlí.</i>
4.3	Dopravní značení a označení mostu
	SDZ B13+E5 neodpovídá poslední hlavní prohlídce – osazeno 12t / 20t místo 8t / 13t. Chybí označení mostu evidenčním číslem.
4.4	Odvodnění mostu
	Vyústění odvodňovače je bez prodlouženého svodu, takže zatéká na podhled NK a sousední trám.
4.5	Zábrany (ledolamy, lodní svodidla, protidotykové, protikouřové, protinárazové, krycí a izolační systémy)
	-
4.6	Protihlukové zdi
	-
4.7	Cizí zařízení na mostě
	U některých chrániček poškozené kotvení, sítě nevhodně umístěny na NK a lících opěr.
4.8	Ostatní vybavení mostu
	-
5.	Další části mostu
	-

- chybné hodnoty na SDZ B13 + E5
- porušená vozovka a chodníky

- Z důvodu nutné rekonstrukce budou prováděny pouze nejnutnější údržbové práce a případně zajištění nebezpečných závad.
- Označit na povrchu místo propadlé konzoly, zamezit vstup a vjezd vozidel, např. osadit DZ Z4
- Aktualizovat dopravní značení B13 (8t) + E5 (13t).
- Provést běžnou údržbu – čištění všech částí mostu, odstranění nánosů a vegetace z mostní konstrukce a její blízkosti, lokální provizorní opravy vozovky a chodníků.

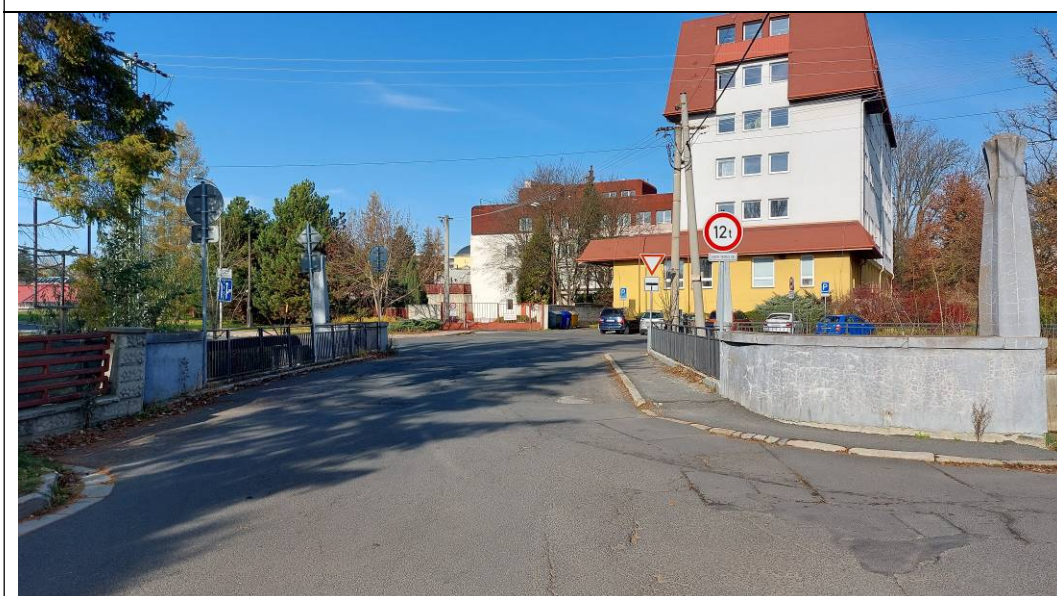
Pohled proti směru staničení (k ÚP)

- chybné hodnoty na SDZ B13 + E5
- porušená vozovka a chodníky

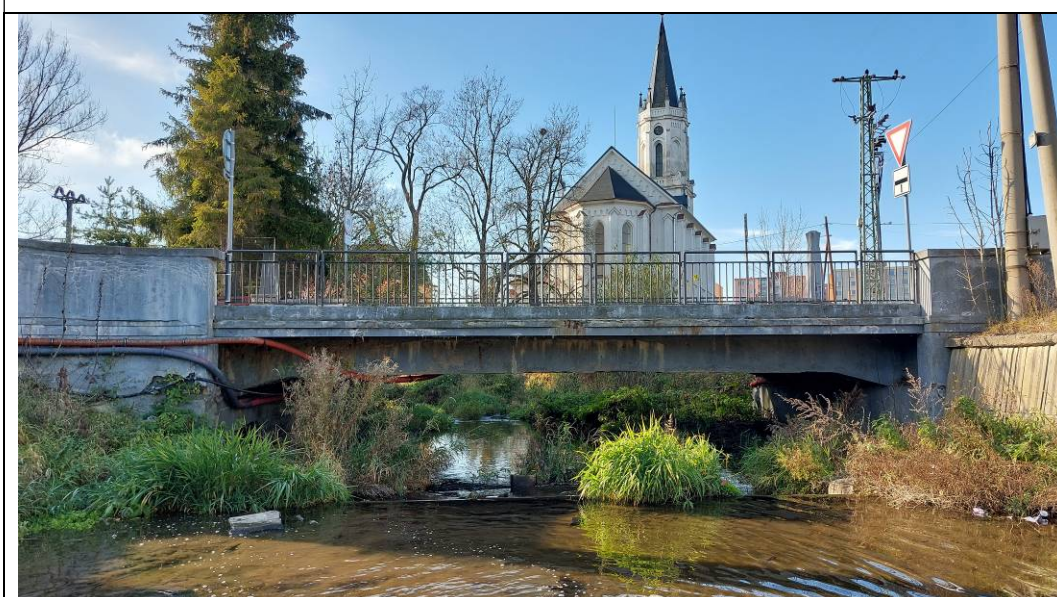
Pohled návodní stranu

- intenzivní průsaky na boku NK
- rozpad betonu římsy

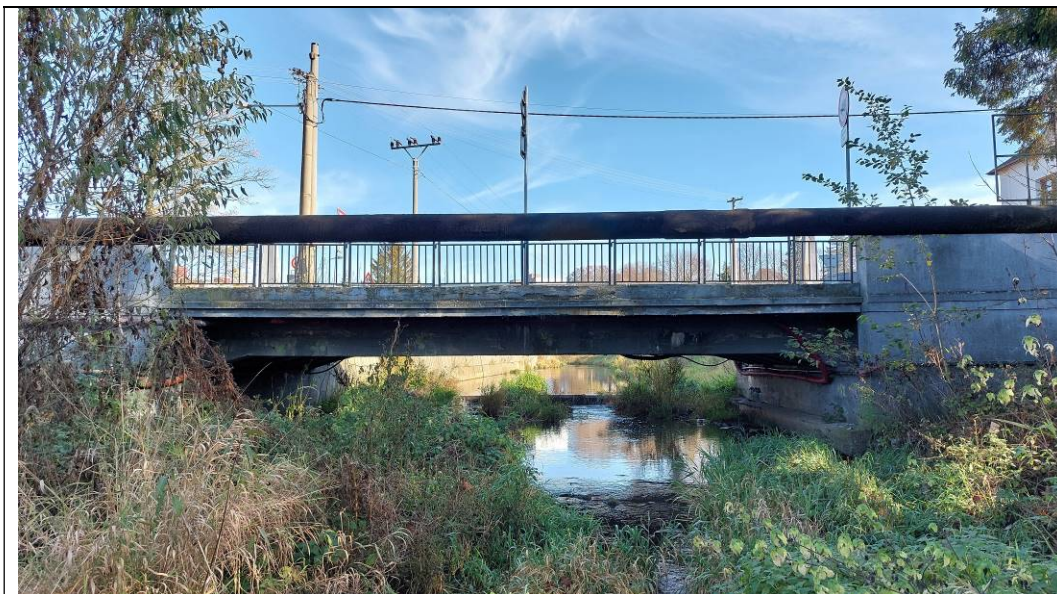
Pohled na pravou stranu

- intenzivní průsaky na boku NK
- rozpad betonu římsy

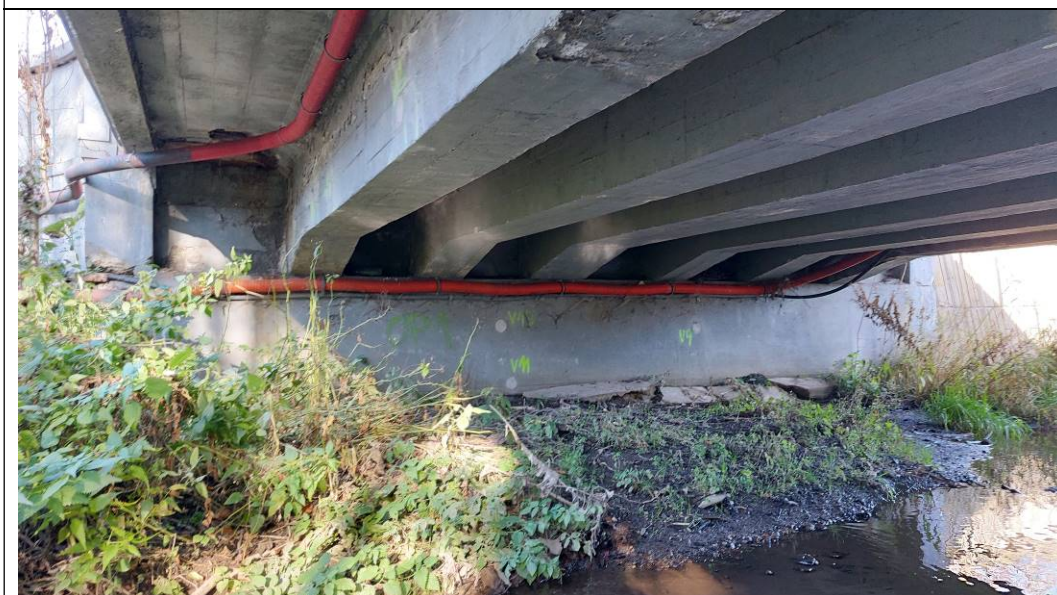
Opěra OP1

1.	Spodní stavba
1.1	Základy mostních podpěr a křídel
	Nad terénem nejsou žádné viditelné známky poruch nebo geometrických změn v oblasti založení mostu. <i>Nezaznamenány žádné změny.</i>
1.2	Mostní podpěry, křídla, čelní zdi
	OP1 – opevnění paty opěry zcela podemleté a rozpadlé (nefunkční). Vymletá kaverna v opevnění zasahuje až do dřívku opěry. Nánosy na úložném prahu. OP2 – opevnění paty opěry odpadá od opěry, asi 20 cm nad opevněním paty od kraje opěry až do ½ šířky vodorovná trhlina s odpadlou povrchovou vrstvou betonu a silnými průsaky, rozpad povrchové vrstvy úložného prahu na protivodní straně Křídla: OP1 – vodorovné trhliny od úrovně ÚP přecházející dále na křídla, odpadávání kousků betonu

- nevhodně umístěné cizí vedení
- porušení opěry trhlinami
- průsaky
- poruchy u paty

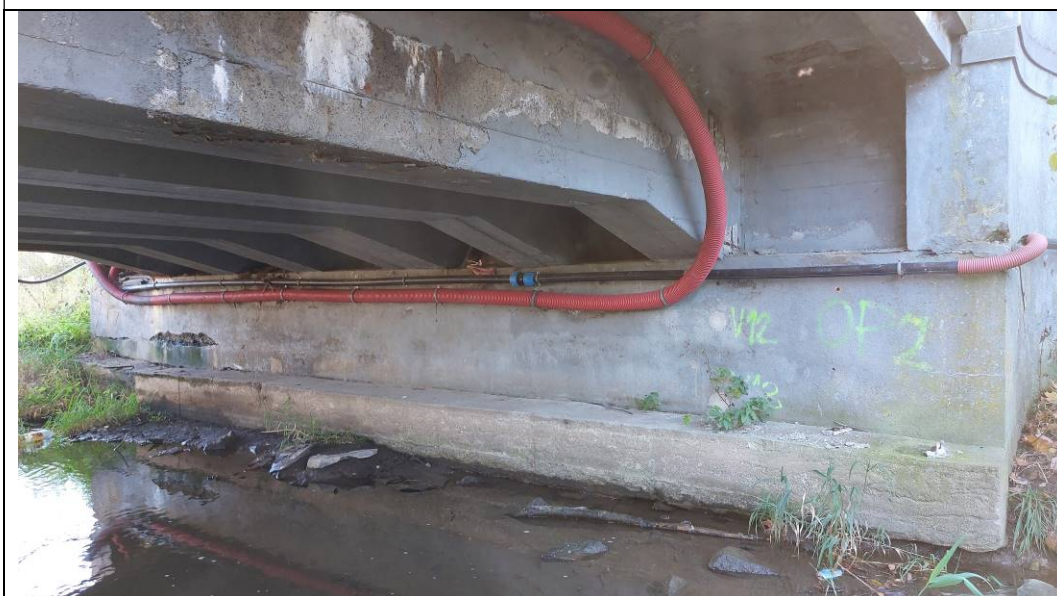
Opěra OP2

OP2 – vodorovné trhliny od úrovně ÚP přecházející dále na křídla. <i>Celkově bez významných změn, pouze mírný rozvoj všech uvedených závad. Prozatím bez viditelného vlivu na stabilitu konstrukce. Dle DG průzkumu je beton opěr velmi nízké pevnosti a hloubkově degradovaný – nutná výměna opěr.</i>

- nevhodně umístěné cizí vedení
- podezření paty
- porušení trhlinami s průsaky

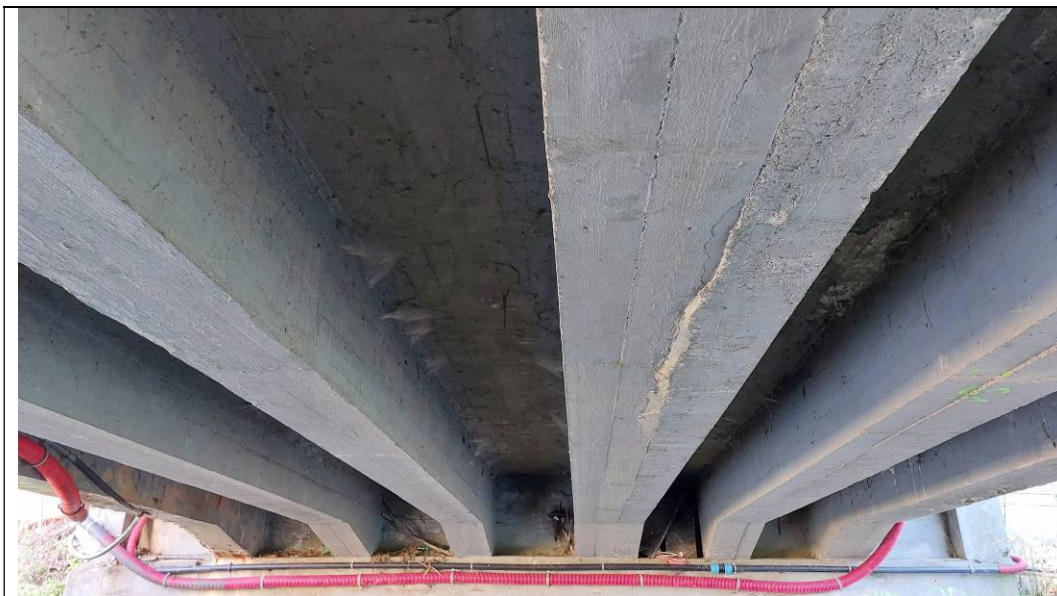
Podhled NK z levé strany

3.4	Kolejový svršek
	-
3.5	Izolační systém mostovky
	Na podhledu NK mírné průsaky. Větší rozsah zatékání na podhledu krajních konzol NK a krajních trámech. <i>Pokračující zatékání zvyšuje míru degradace konstrukce.</i>

- v poli suché
- intenzivní zatékání na krajích NK

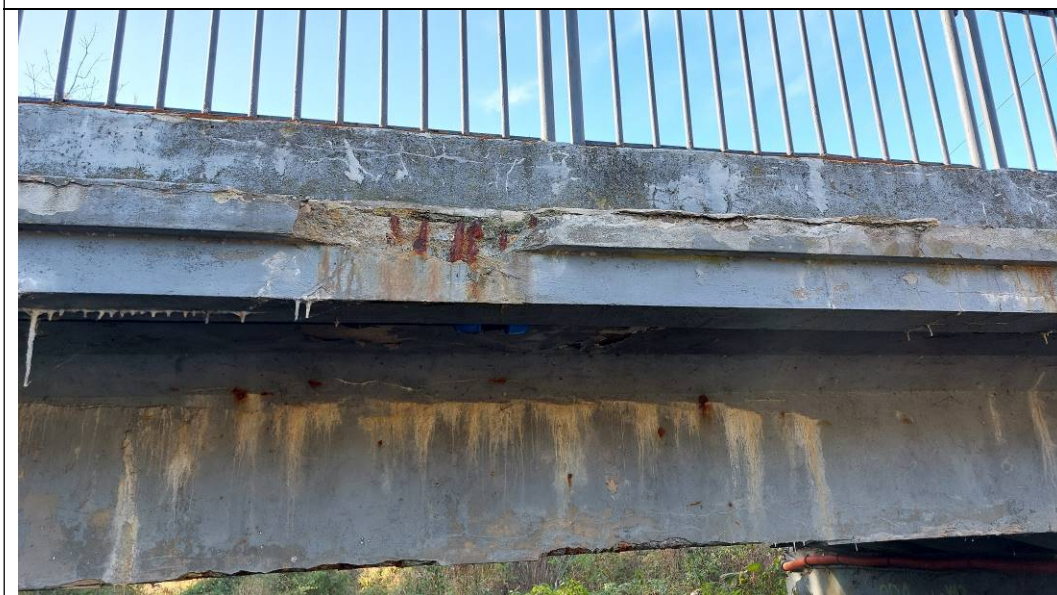
Návodní strana NK

- zatékání, průsaky, výluhy, inkrustace
- rozpad betonu, odhalená korodující výztuž

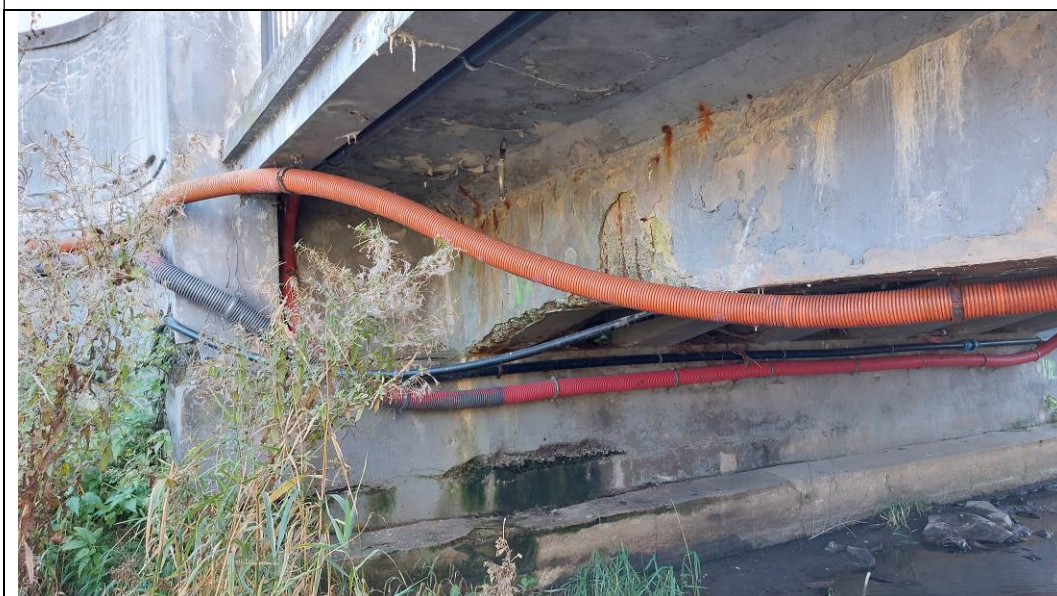
Návodní strana OP2

- nevhodně umístěné cizí vedení
- zatékání
- poruchy krajního nosníku – odpad krycí vrstvy, odhalená korodující výztuž

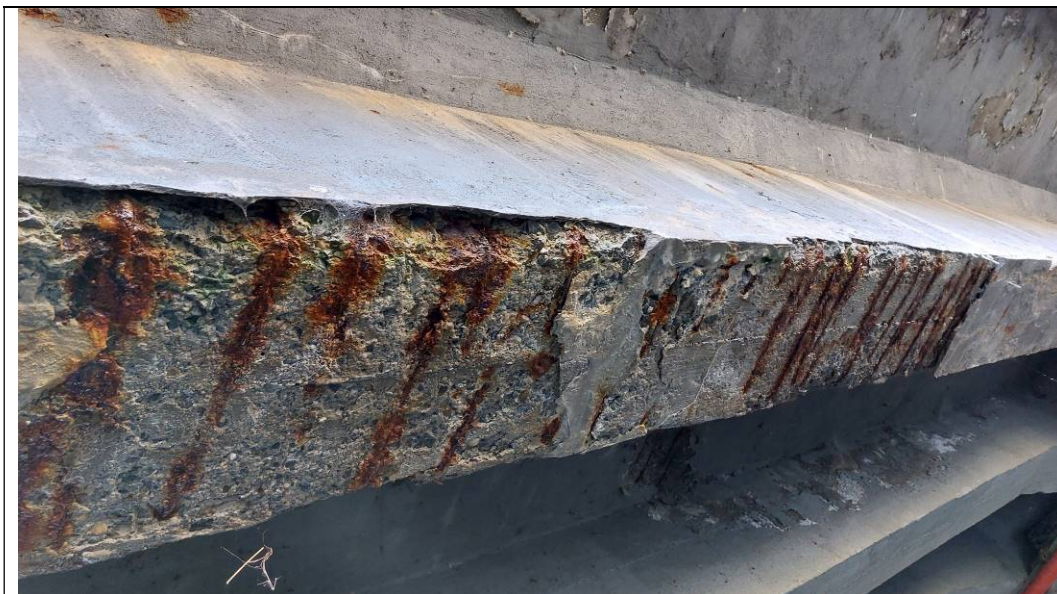
Krajní nosník na
návodní straně NK

2.1	Nosná konstrukce
	Krajní trámy a podhled vyložené desky vlhký s obnaženou korodující výztuží (nejvíce krajní trám na návodní straně). Ve střední části NK pouze mírné průsaky na podhledu a ojediněle odhalená korodující výztuž. Beton NK na vnějším líci degradovaný s odpadem povrchové vrstvy. <i>Celkově bez významných změn, pouze mírný rozvoj všech uvedených závad. Prozatím bez viditelného vlivu na stabilitu konstrukce. Dle DG průzkumu je beton NK uspokojivé kvality a míry degradace. Výztuž v uspokojivém stavu. Konzola na povodní straně u OP1 lokálně propadlá, vzniklá díra cca 20x20cm je krytá pouze asfaltobetonem.</i>

- odpad krycí vrstvy
betonu, odhalená
korodující výztuž
(třmínky)
- pokračující
zatékání

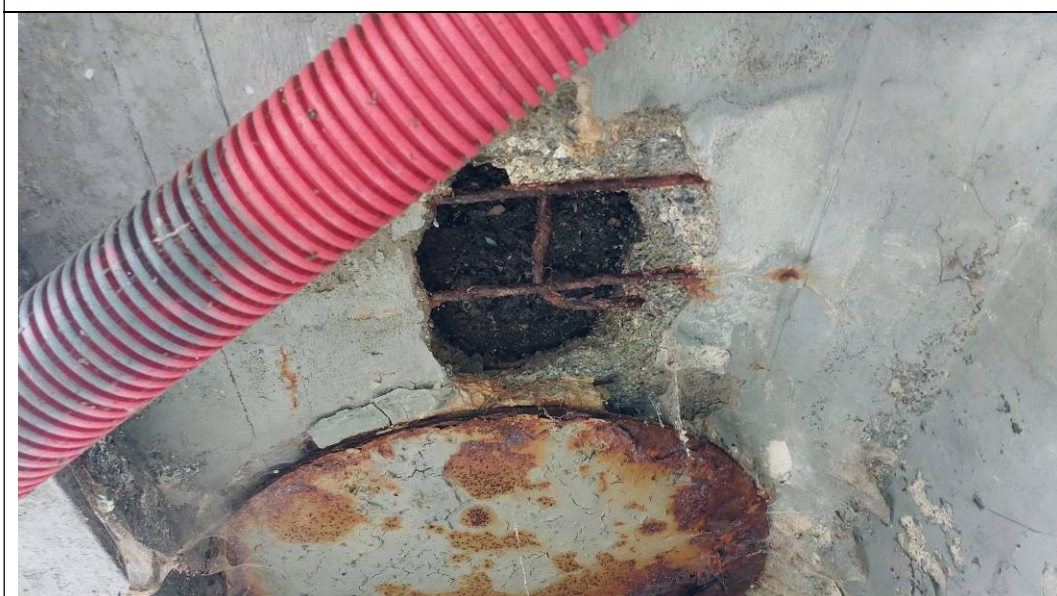
Chodníková
konzola na povodní
straně u OP1

- lokální propad
konzoly

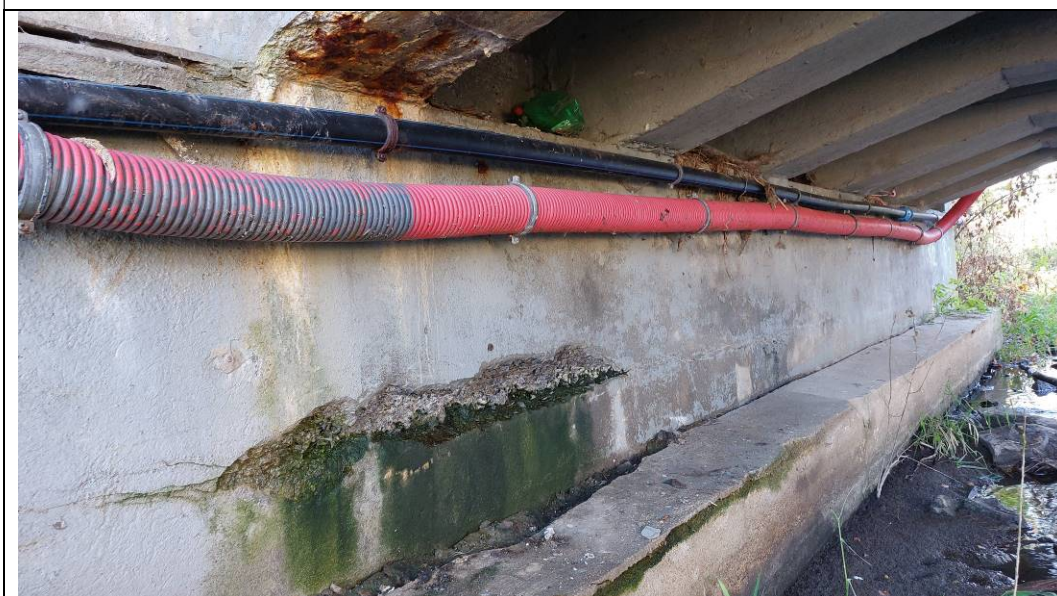
Návodní strana
OP2

- trhlina
s intenzivním
průsakem u paty
- odpadlé opevnění
paty opěry

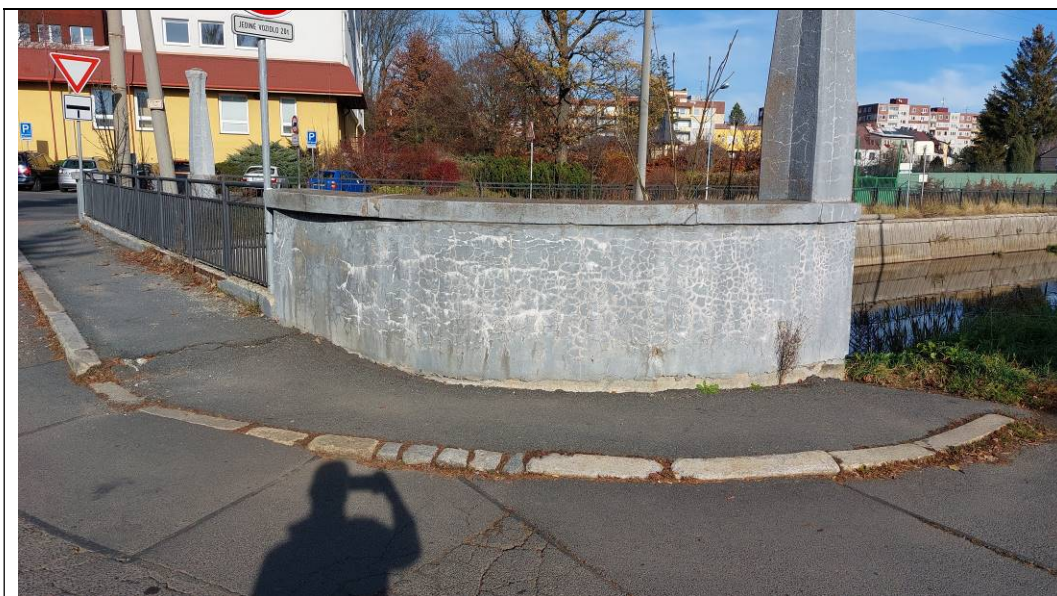
Návodní strana u
OP2

- betonové zábradlí
porušené trhlinami

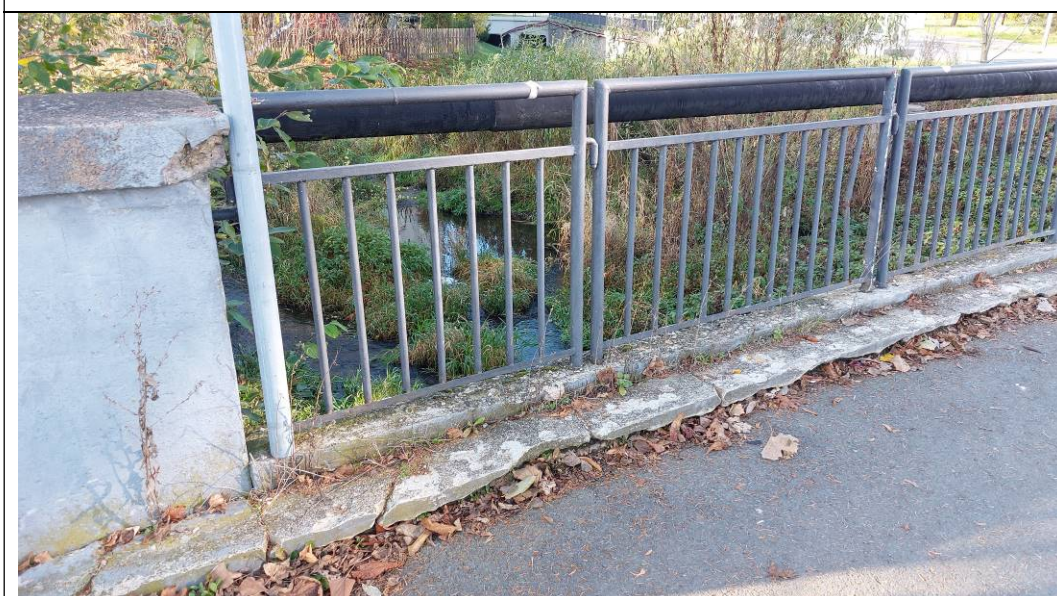
Povodní strana

3.3	Římsy, obrubníky, zálivky
	Římsy tvoří vodící linii u chodníků. Beton říms degradovaný, dochází k odpadávání povrchové vrstvy, místy odhalená korodující výztuž.

- rozpad římsy
- nánosy a
vegetace

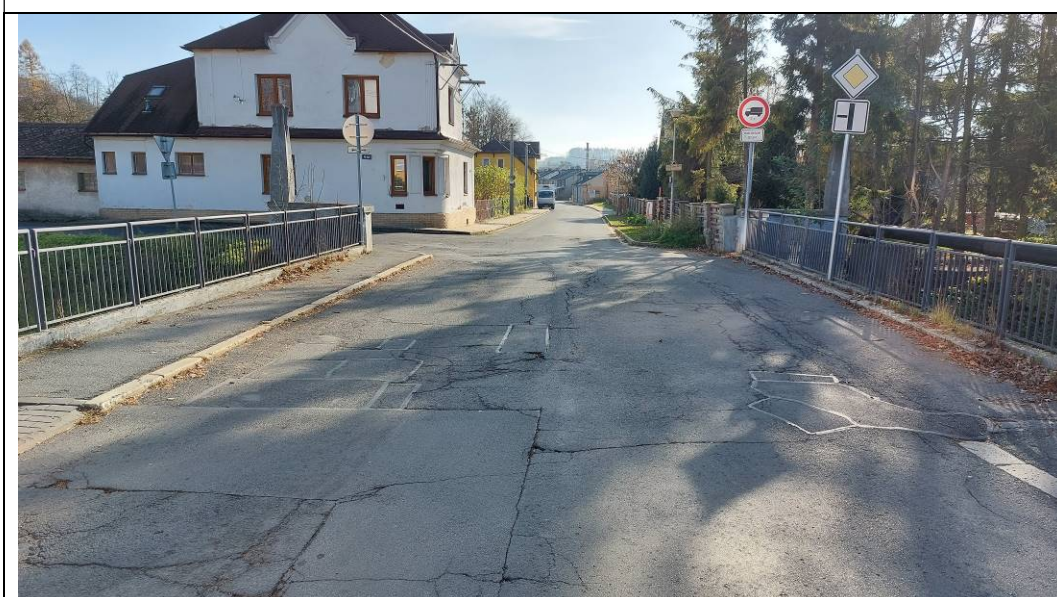
Vozovka

- porušení trhlinami,
výtluky, lokální
opravy
- vozovka
nadvýšena
