PROTOKOL Z HLAVNEJ PREHLIADKY MOSTA

ID mosta:	M3878	Názov mosta:	000512-007 Most cez potok Biela voda v km 19,102 pod Veľkým Polom
Komunikácia:	512	Správca:	Banskobystrická regionálna správa ciest, a.s., Prevádzka Žiar nad Hronom
Správca. číslo:	007		
Kumulatívne st.:	19,066 km (512)		
Kilometrovníkové st.:	19,089 km (DZ 19,0)		
Rok postavenia:	1939	Vlastník:	Banskobystrický samosprávny kraj
Dĺžka premostenia:	5,4 m

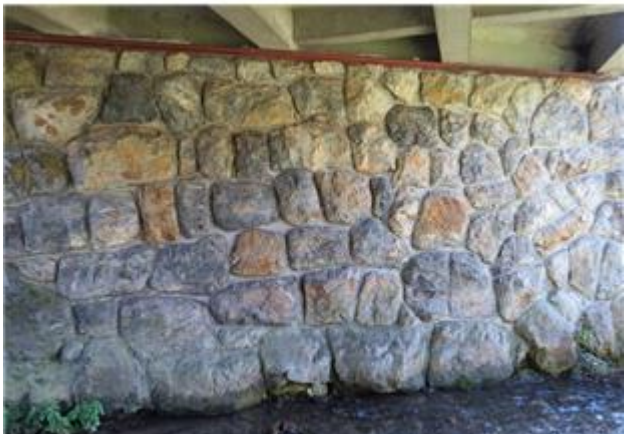
Názov: 512-007_2.opora.JPG

Časť / Prvok	Porucha / Poznámka	Výskyt	STS
A-Celkové pôsobenie			III
B-Spodná stavba			III
	<i>bez viditeľných väd</i>		
Bc-opory	303-Vlhké škvrny	DCM 01	III
	<i>na 2. opore na vtoku zatekanie cez úložné prahy s vymývaním škár kamenného obloženia</i>		
C-Nosná konštrukcia			IV
C-Nosná konštrukcia	301-Výkvety	DCM 01	III
	<i>na krajnej konzole na vtoku výkvety zo zatekanie-10% plochy</i>

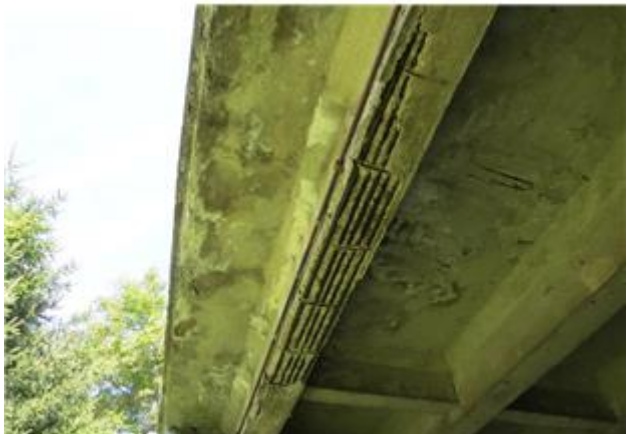
Názov: 512-007_krajný trám_rozpad.JPG

C-Nosná konštrukcia	302-Inkrustácie	DCM 01	IV	
	na kraji konzoly trámu inkrustácie s kavplami do 4 cm z vody z povrchu mosta			
Ca-Hlavná konštrukcia	313-Odlupovanie	DCM 01	IV	
	Výskyt poruchy na čele nosnej konštrukcie vtokovej a výtokovej časti na ploche 7 m2.. rozpad z dôvodu pretekania zrážkovej vody cez rímasy			
Ca-Hlavná konštrukcia	502-Obnažená betonárska výstuž	DCM 01	IV	
	Výskyt poruchy na nosníkoch v podhlade NK, plocha poškodenia 2 m2 na vtoku a 3m2 na výtoku, najväčšia plocha poškodenia na krajnom tráme na výtoku pri 2. opore , nedostatočné krytie výstuže od výstavby mosta, viditeľná lokálna reprofilácia podhladu nosníkov			
D-Mostný zvršok				IV
Da-Vozovka	305-Znečistenie	DCM 01	III	
	Nezrezané okraje vozovky pred a za mostom vo vzd. min. 5 m.			
Da-Vozovka	612-Priečne trhliny	DCM 01	IV	
	Výskyt trhlín v proti smere staničenia nad uzávermi v celkovej dĺžke do 20 m.			
Da-Vozovka	616-Nepravidelné trhliny	DCM 01	IV

oprava krajného trámu s obnaženou výstužou a rozpadnutého
čela konzoly vyloženia nonej konštrukcie reprofiláciou
sanačnými maltami

Sanáciu opadaných častí nosnej konštrukcie a obnaženej výstuže je potrebné uskutočniť do dvoch
rokov, potom je už degradácia NK nezvratná

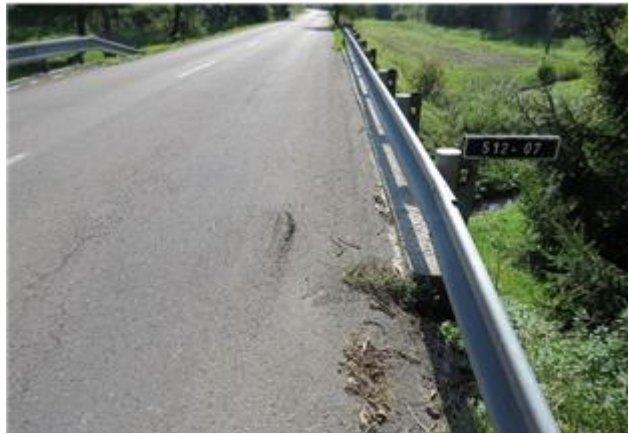
Názov: 512-007_pretlačenie_vozovky s trhlinami voz...JPG

v strede jazdných pruhov sieť trhlín			
Da-Vozovka	617-Priečne poklesnutie vozovky	DCM 01	IV	
	pri 2. opore v pravom jazdnom pruhu pretlačená vozovka			
De-rímša	312-Odlamovanie betónu	DCM 01	IV	
	Výskyt poruchy na čele rímasy na výtoku plocha poškodenia do 1 m2, rímasy nadbetónované			
E-Ložiská, kĺby, iné uloženie				
	uloženie na lepenku			
F-Mostné závery				
	bez záverov			
G-Odvodnenie mosta				
	sklonom vozovky			
H-Ostatné príslušenstvo mosta				III
Ha-mostné zábradlie, zábradľové zvodidlo	1002-Korózia kovových častí	DCM 01	III	
	Výskyt poruchy na stĺpikoch bezpečnostného zariadenia vtokovej a výtokovej časti v celkovej dĺžke cca 20 m.			
I-Cudzie zariadenia (-nehodnotiť, riešiť v návrhu opatrení)				
	z opory č.1 prechádza v chráničke neidentifikovaný kábel v ocel. chráničke po spodnom okraji čela krajného trámu a pokračuje po 2.opore pod úložným prahom,			
J-Okolie mosta				III
J-Okolie mosta	1112-Zúženie profilu koryta	DCM 01	III

zrezať krajnice v príhlom úseku cesty a odvieť vodu z cesty
od mosta

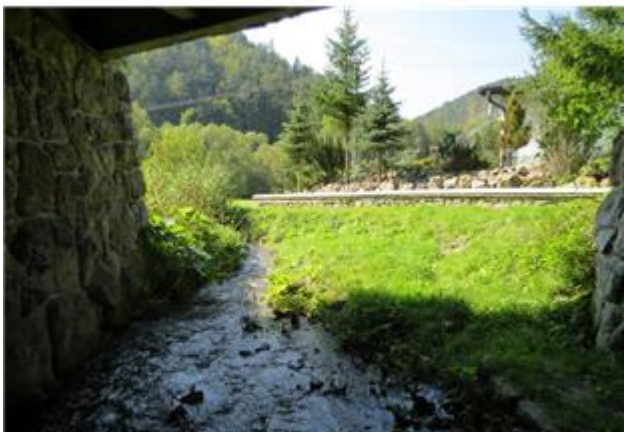
Názov: 512-007_tok,3.JPG

V priľahlom úseku mosta je prirodzené neupravené koryto, pričom tok je opretý o 1.oporu, ktorú podmyva			
Celkové hodnotenie mosta:				4

v súčinnosti so správcom toku vyčistiť tok cca 10 m pred a za mostom a upraviť jeho smer stredom
mosta
