# PROTOKOL Z HLAVNEJ PREHLIADKY MOSTA

<b>ID mosta:</b>	M6765	<b>Názov mosta:</b>	000512-011 Most cez Mlynský náhon v km 21,433 v k.ú. Píla
<b>Komunikácia:</b>	512	<b>Správca:</b>	Banskobystrická regionálna správa ciest, a.s., Prevádzka Žiar nad Hronom
<b>Správč. číslo:</b>	011	<b>Vlastník:</b>	Banskobystrický samosprávny kraj
<b>Kumulatívne st.:</b>	21,384 km (512)		
<b>Kilometrovníkové st.:</b>	21,214 km (DZ 20,0)		
<b>Rok postavenia:</b>	1938		
<b>Dĺžka premostenia:</b>	2,8 m

<b>Dátum prehliadky:</b>	30.9.2014	<b>Poveternostné podmienky:</b>  polojasno
<b>Teplota vzduchu:</b>	20,00°C	
<b>Teplota konštrukcie:</b>	°C	
<b>Zhotoviteľ prehliadky</b>	(organizácia, mená a funkcie pracovníkov)	
BBRSC,a.s. GR	Ing. Jaroslava Batková	hlavný prehliadkár
BBRSC,a.s. GR	Peter Bobřík	špecialista na cesty

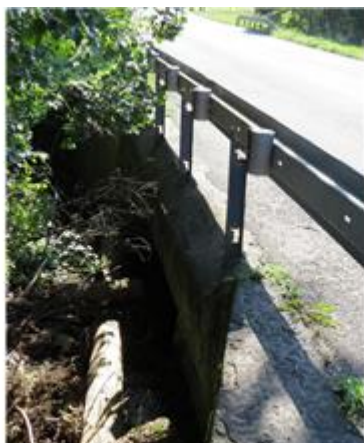
Časť / Prvok	Porucha / Poznámka	Výskyt	STS
<b>A-Celkové pôsobenie</b>			<b>III</b>
	<i>Zakliesnený vtokový priestor mosta naplaveninami Most je veľmi nízky</i>		
<b>B-Spodná stavba</b>			<b>IV</b>
B-Spodná stavba	1112-Zúženie profilu koryta	DCM 01	III
	<i>Výskyt poruchy na výtoku inundačného územia</i>		
B-Spodná stavba	1121-Znečistenie okolia mosta	DCM 01	III
	<i>výskyt odpadu, naplavenín a splavenín na vtoku (2 veľké zakliesnené kmene stromu a drobný drevný odpad).</i>

**Názov:** 512-011\_naplavené brvná.JPG

Odstránenie naplavených dvoch veľkých brvien a drevnej  
hmoty T: Bezodkladne

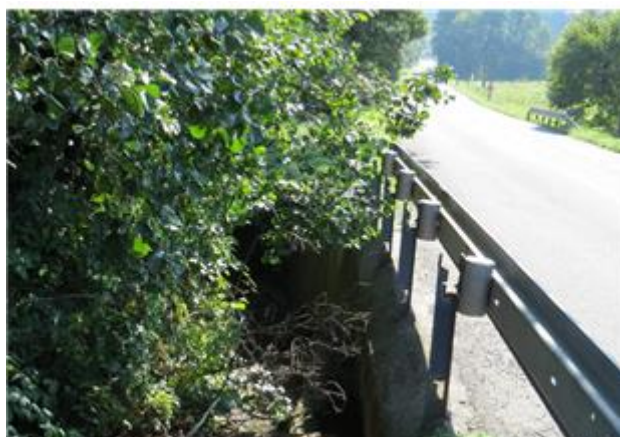
<i>Výskyt poruchy na stĺpikoch bezpečnostného zariadenia vtokovej a výtokovej strane na ploche do 4 m<sup>2</sup>.</i>		
Hb-zvodidlá	1006-Chýbajúce prvky zábradlia alebo zvodidla	DCM 01	IV
	<i>Poškodené stĺpiky v mieste uchytienia hrnca, nedostatočné ukotvenie ku stĺpikom, odolnosť zvodidla po náraze znížená</i>		
Hb-zvodidlá	1007-Nevhodne ukončené zvodidlo/zábradlie	DCM 01	III
	<i>Na vtoku zvodidlo neukončené do úrovne terénu</i>		
<b>J-Okolie mosta</b>			<b>II</b>
	<i>Most ústi na druhej strane len na lúku, voda sa rozteká bez koryta</i>		
J-Okolie mosta	1121-Znečistenie okolia mosta	DCM 01	II
	<i>Zasahujúca vegetácia do priestoru mosta z okolitých drevín na ploche do 5 m<sup>2</sup>.</i>		
<b>Celkové hodnotenie mosta:</b>			<b>4</b>

**Názov:** 512-011\_poškod.stípkiky.JPG

výmena všetkých stĺpikov za nové na vtoku so zapustením  
zvodičiek do úrovne terénu

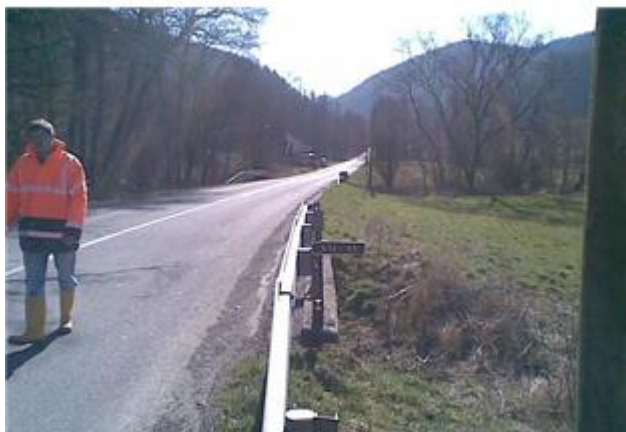
**Názov:** Most 512-11 Výtok inundačné územie

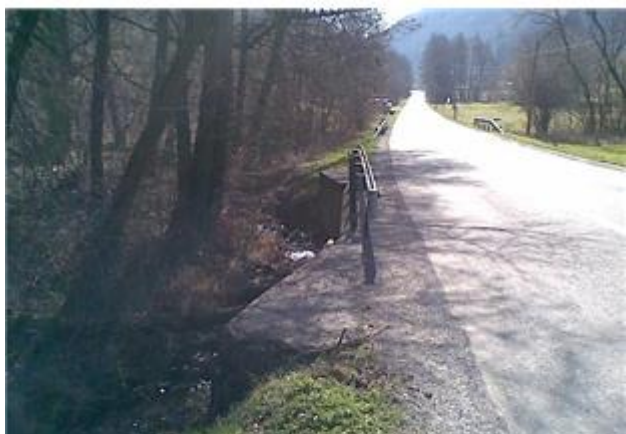
**Názov:** Most 512-11 Výtok
