PROTOKOL Z HLAVNEJ PREHLIADKY MOSTA

ID mosta:	M3192	Názov mosta:	000512-018Most v km 27,534 v obci Horné Hámre
Komunikácia:	512	Správca:	Banskobystrická regionálna správa ciest, a.s., Prevádzka Žiar nad Hronom
Správca. číslo:	018	Vlastník:	Banskobystrický samosprávny kraj
Kumulatívne st.:	27,279 km (512)		
Kilometrovníkové st.:	27,221 km (DZ 27,0)		
Rok postavenia:	1938		
Dĺžka premostenia:	2,8 m

Dátum prehliadky:	29.5.2013	Poveternostné podmienky: polojasno	
Teplota vzduchu:	16,00°C		
Teplota konštrukcie:	°C		
Zhotoviteľ prehliadky (organizácia, mená a funkcie pracovníkov)			
BBRSC, a.s. GR BB		Ing. Batková Jaroslava	špecialista pre mosty
Banskobystrická regionálna správa ciest, a.s., záv		Miroslav Hric	bežný prehliadkár

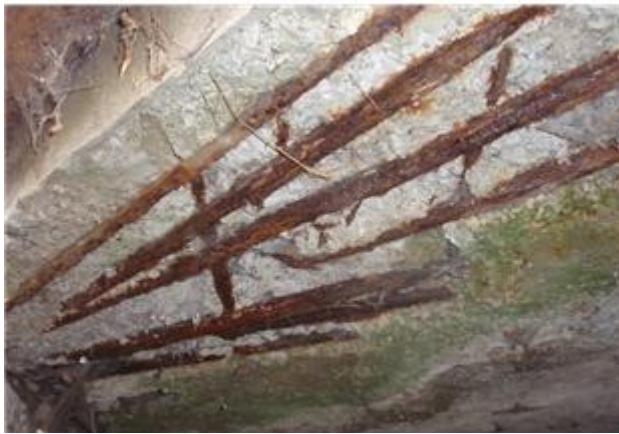
Názov: Most 512-018 (12). Pohľad na NK z výtokovej časti

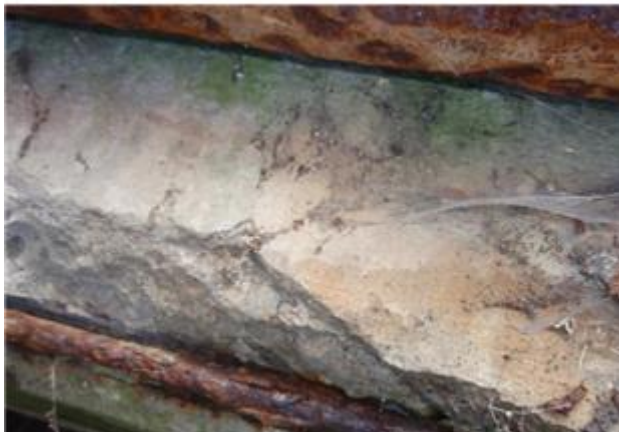
Názov: Most 512-018 (14).JPG Výtok

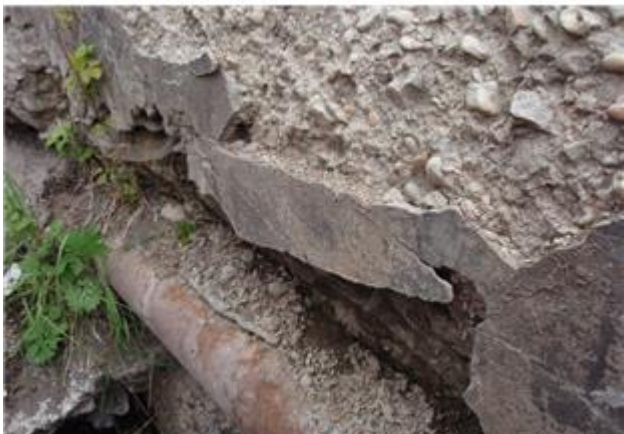
Názov: Most 512-018 (17) Pohľad na výtok

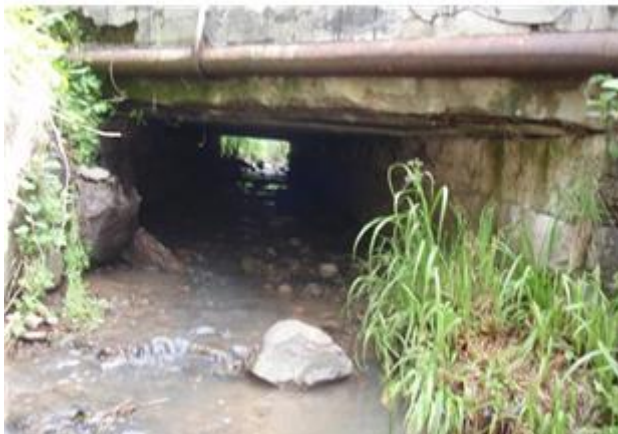
Názov: Most 512-18 (12)Výtok

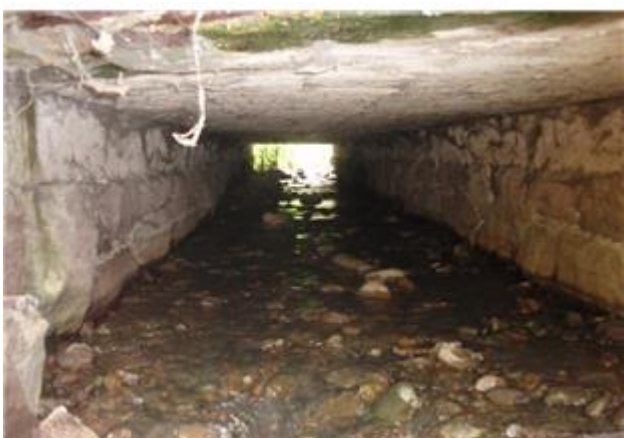
Názov: Most 512-18 (13) Podhľad

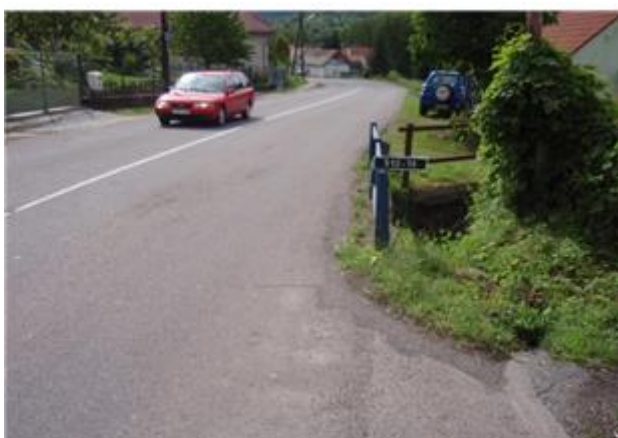
Názov: Most 512-18 (10) okraje vozovky

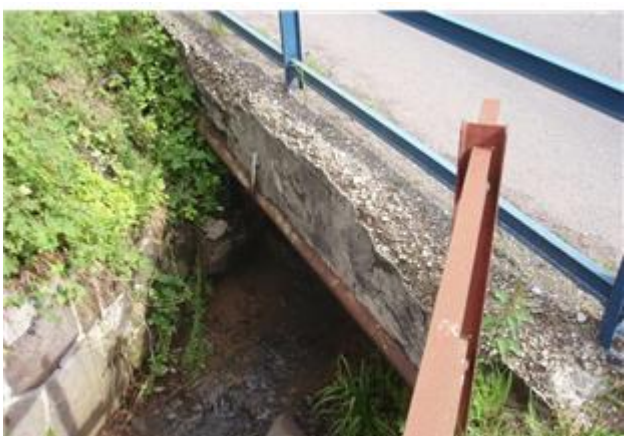
Názov: Most 512-18 (11) Rímsa

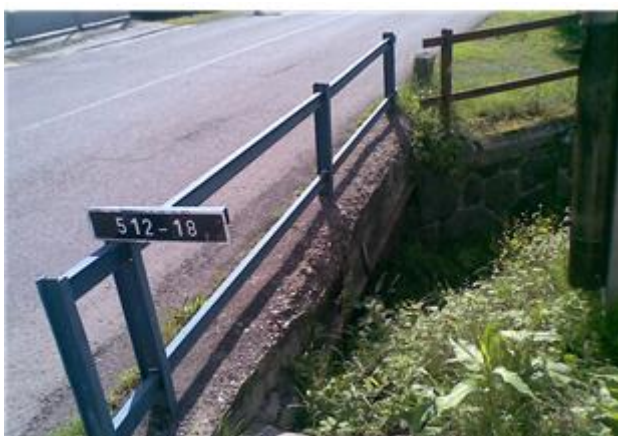
Názov: Most 512-18 (10)Výtok

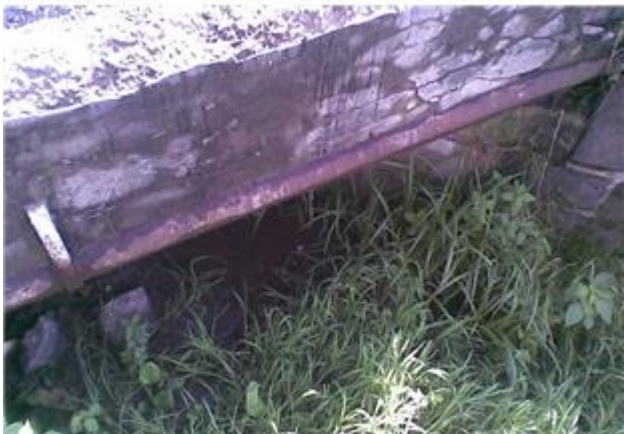
Názov: Most 512-18 (11) Dno koryta toku

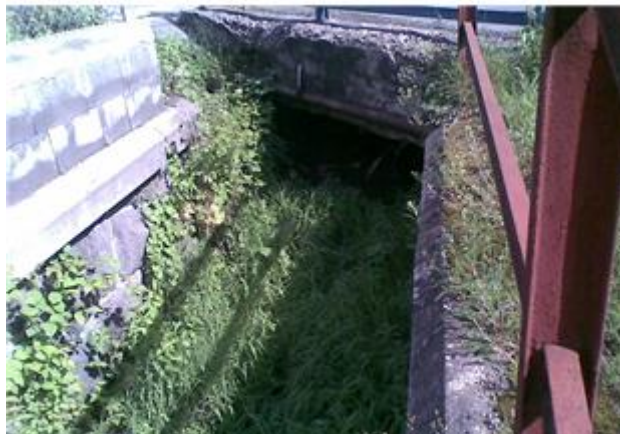
Názov: Most 512-18 (12) Pohľad na výtok

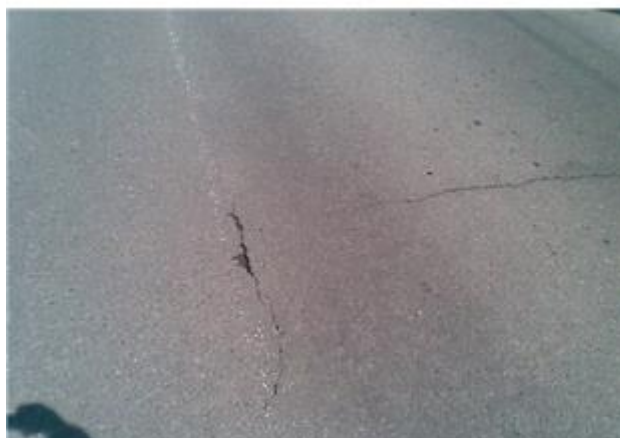
Názov: Most 512-18 (14) Vozovka

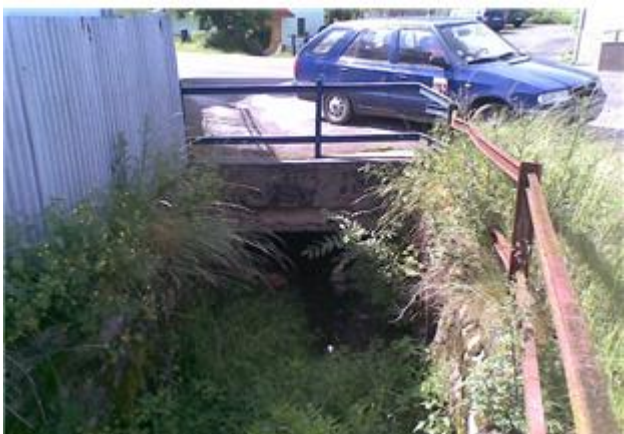
Názov: Most 512-18 (15)Vtok
