REKONŠTRUKCIA CESTY A MOSTOV II/529 BREZNO – Č. BALOG A
III/2724 (52612) KOKAVA NAD RIMAVICOU – UTEKÁČ

KRAJ: BANSKOBYSSTRICKÝ	KÚ: UTEKÁČ			
NÁZOV OBJEKTU 209-00 MOST EV.Č 2724-02 V KM 5,593			DÁTUM	DECEMBER 2018
			FORMÁT	20 A4
			MIERKA	
			STUPEŇ PD	DSP (DRS)
			ČÍS. ZÁKAZKY	BB18_008
NÁZOV VÝKRESU TECHNICKÁ SPRÁVA			ARCHÍVNE ČÍS.	
			ČÍS. SÚPRAVY	ČÍS. VÝKRESU
				01

TECHNICKÁ SPRÁVA

SO 209 - 00 Most ev. č. 2724 - 02 v km 0,859

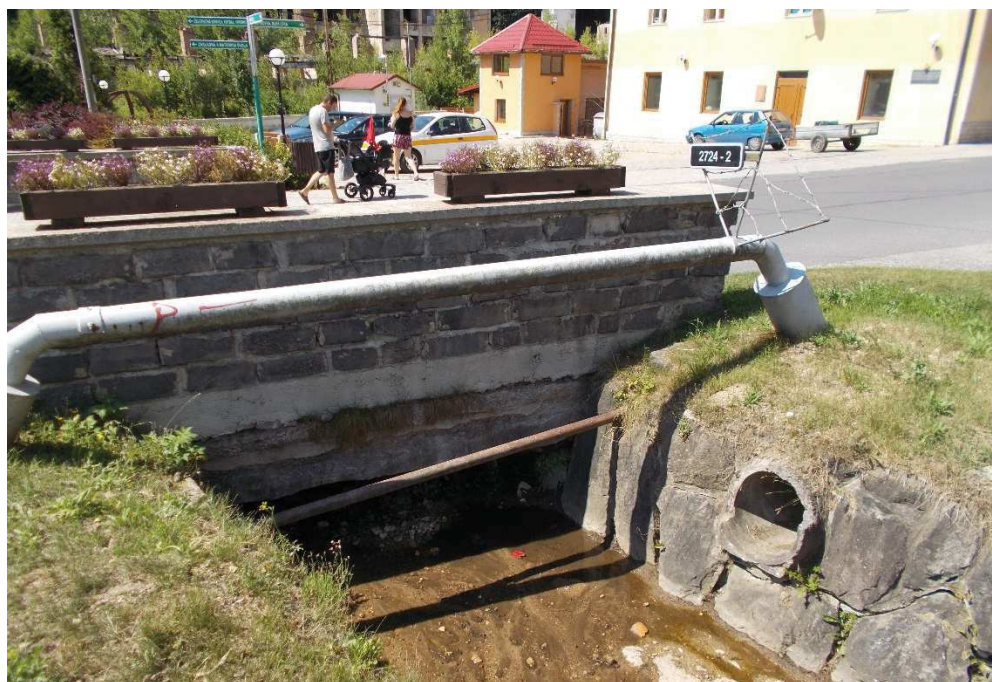
Na výtoku a vtoku sú svahy koryta upravené – lomovým kameňom do betónu. Úprava je, pokrytá iba lokálne vegetáciou. Pod mostným objektom je dno koryta neupravené s nánosom, kamenivom.

Pohľad na vtokovú stranu

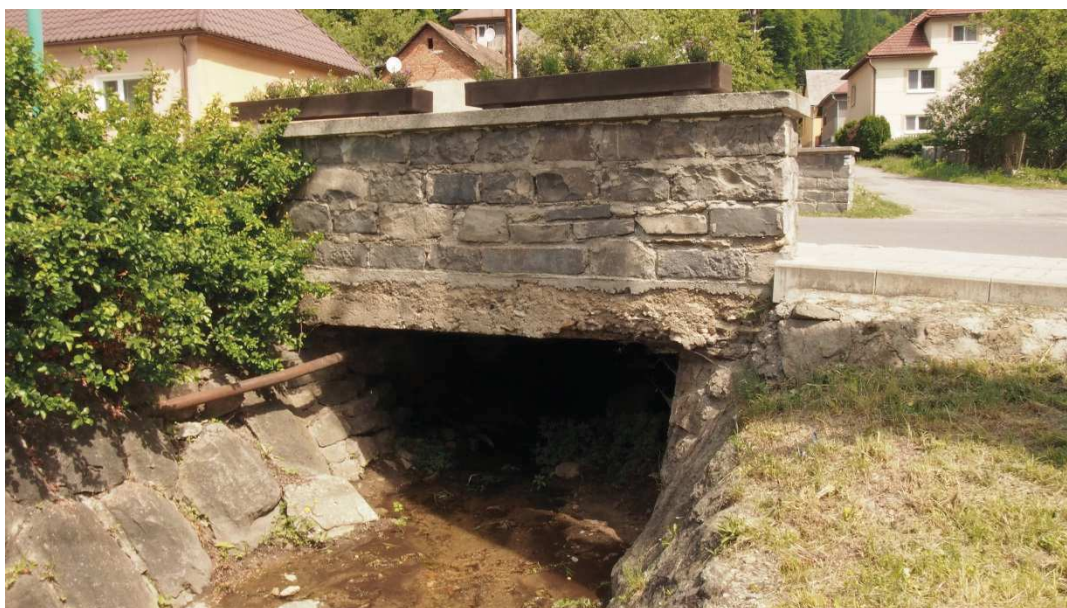
NK mosta je uložená na betónovom úložnom prahu opôr prostredníctvom lepenky. Opory mostného objektu sú z kamenného muriva. NK lávky je uložená na kamenných oporách. Celková dĺžka opôr je 9,99 m. Na výtoku vpravo (v smere toku) je z opory lávky vypadané kamenivo.

Pohľad na výtokovú stranu

- sanácia vypadnutého kamenného muriva doplnením kameniva, preškárovaním a vyplnením pomocou betónovej injektážnej zmesi
- nadbetónovanie opôr do požadovanej výšky z betónu C30/37

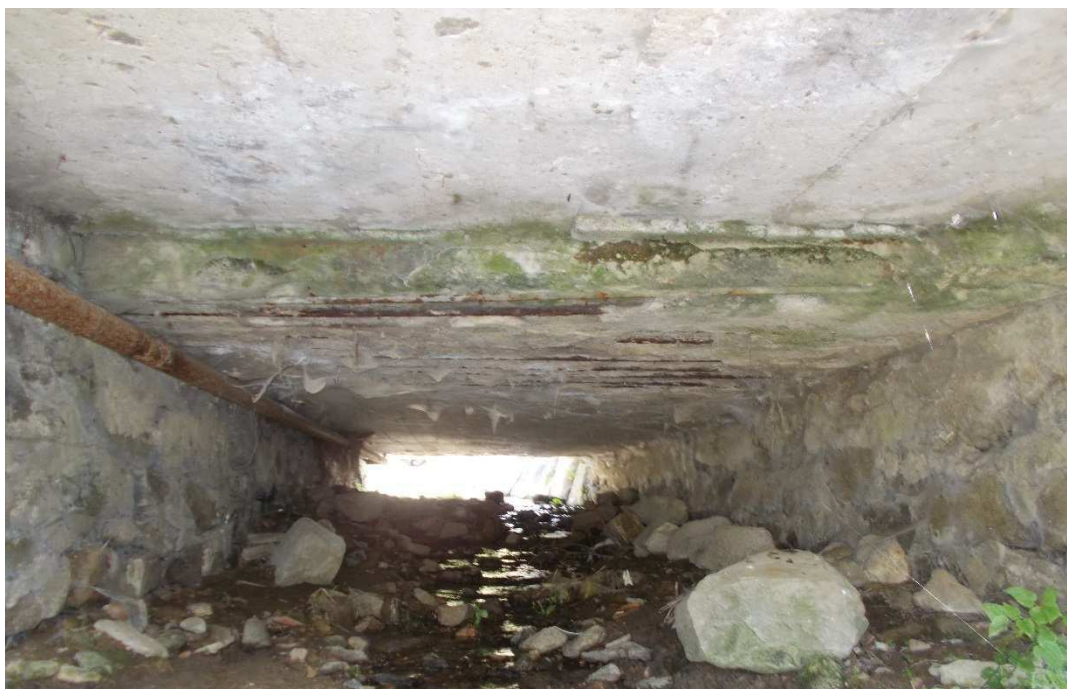
Nosnú konštrukciu (NK) jestvujúceho mostného objektu tvorí železobetónová monolitická doska konštantnej hrúbky 0,35 m. NK je rozšírená o lávku pre peších šírky 2,5m, ktorej nosná konštrukcie je železobetónová monolitická doska. Doska mosta je uložená šikmo na oporách s uhlom 80°. Stavebná výška mostného objektu je 0,92 m. NK je proste uložená – statická schéma je jednopoložný (prostý) nosník. Na nosnej konštrukcii mosta – doska h=0,35m je odhalená nosná betonárska výstuž. Na nosnej konštrukcii lávky je na výtoku lokálne odhalená nosná betonárska výstuž.

Pohľad na spodnú plochu NK a lávky

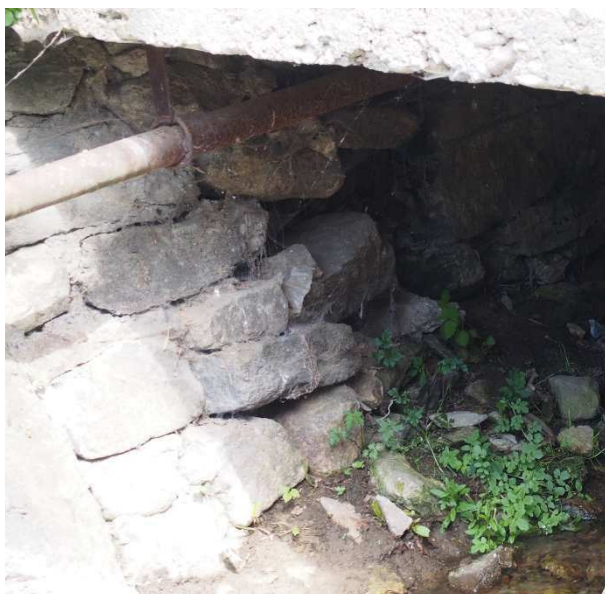
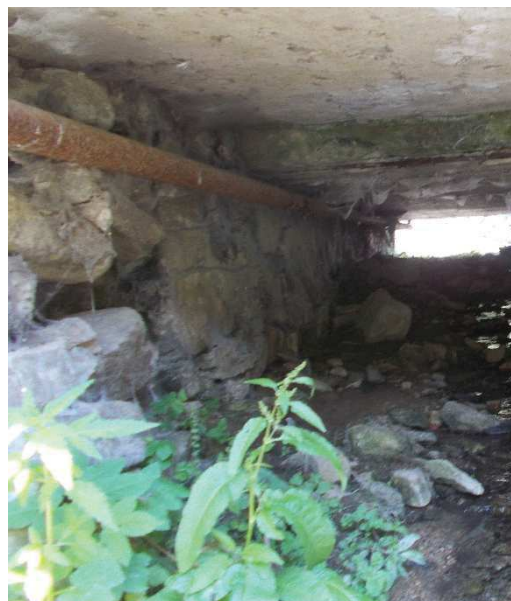
Pohľad na oporu 2

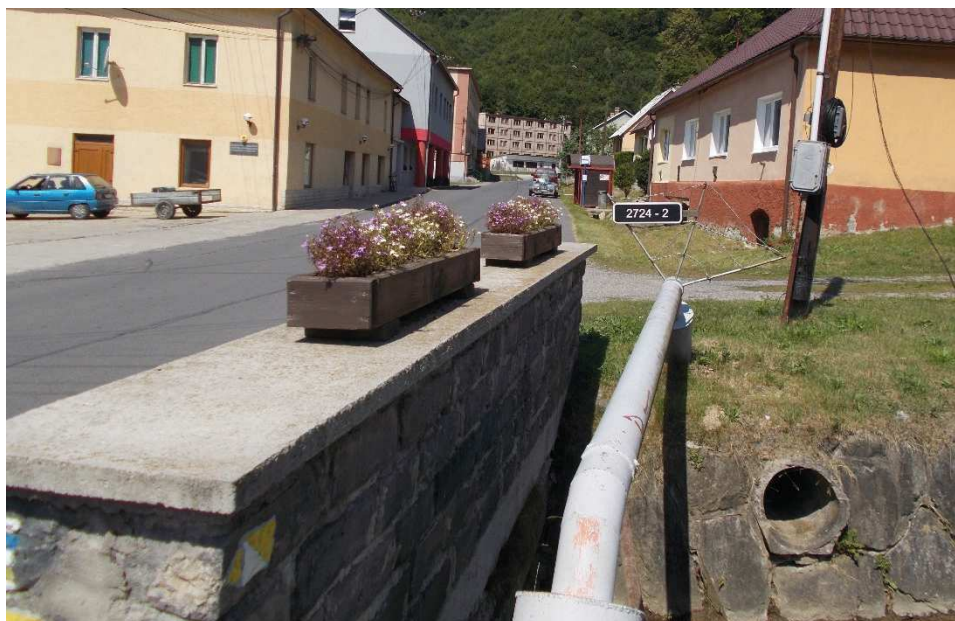
Pohľad v smere staničenia
