REKONŠTRUKCIA CESTY A MOSTOV II/529 BREZNO – Č. BALOG A
III/2724 (52612) KOKAVA NAD RIMAVICOU – UTEKÁČ

TECHNICKÁ SPRÁVA

SO 210 - 00 Most ev. č. 2724 - 03 v km 6,484

DSP/DRS

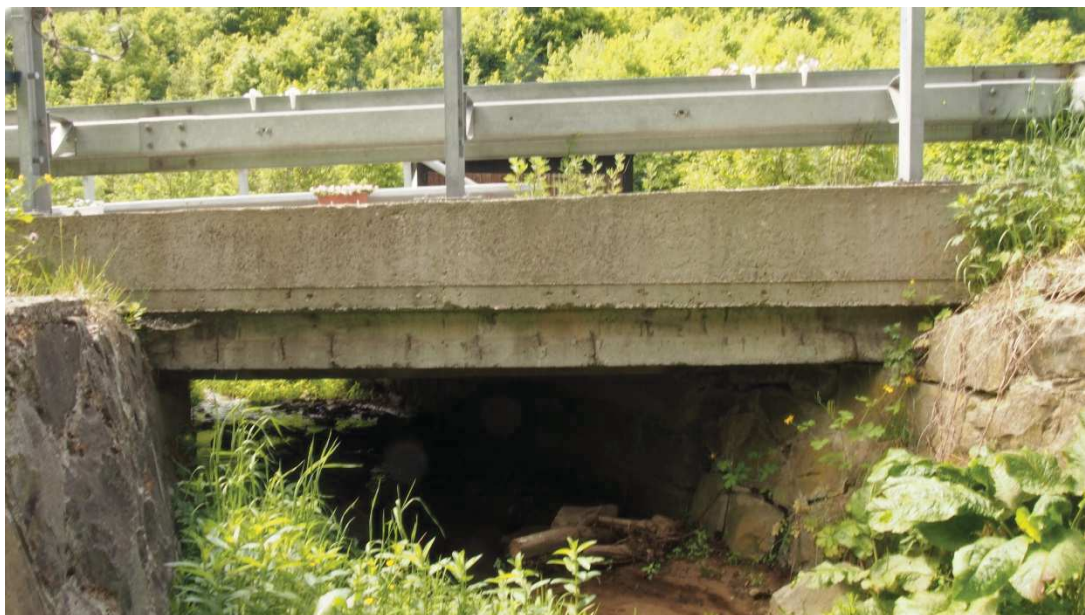
Pohľad na vtokovú stranu

Na výtoku sú svahy koryta upravené – lomovým kameňom do betónu. Úprava je značne zarastená, pokrytá vegetáciou. Na vtoku sú kamenné múry pokryté lokálne vegetáciou. Na kamenných múroch sú betónové rímasy rozrušené a zarastené vegetáciou. Pod mostným objektom je dno koryta neupravené s nánosmi a vegetáciou.

- na vtokovej a výtokovej strane mostného objektu je potrebné vyčistiť svahy koryta a dno potoka, od kameňov, vegetácia a naplavením príp. iných nečistôt na dĺžke cca 7,0m.
- pod mostom vyčistiť dno koryta od nánosov a vegetácie
- úprava svahov koryta na výtoku sa očistí od vegetácie
- kamenné múry na vtoku sa očistia od vegetácie
- rímky kamenných múrov sa očistia od vegetácie a betónový povrch sa reprofiluje podľa detailu.
- počas rekonštrukcie mostného objektu musí byť zabezpečená dostatočná ochrana inž. sietí v okolí mosta!

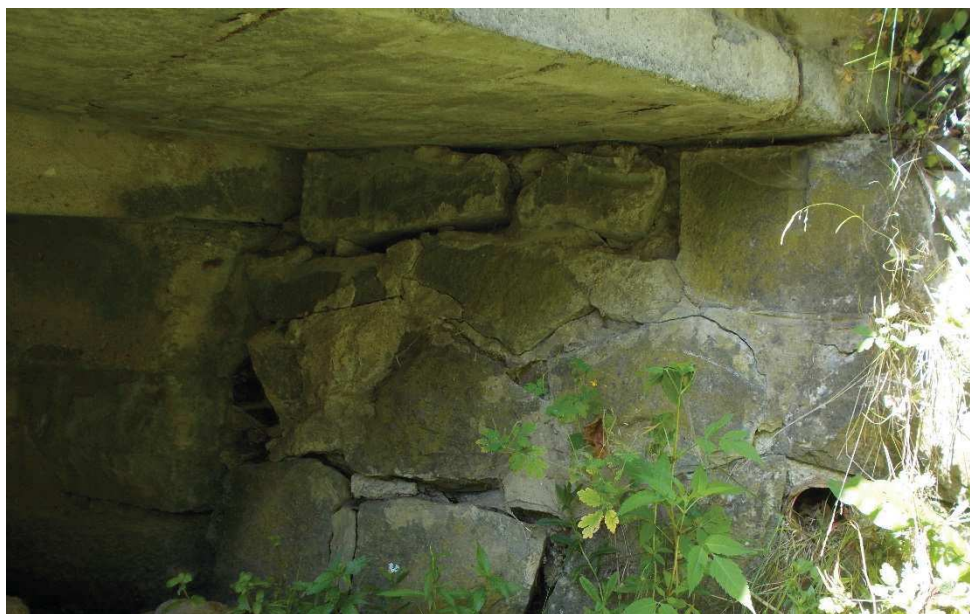
Pohľad na oporu 2

NK mosta je uložená na betónovom úložnom prahu opôr prostredníctvom lepenky. Opory mostného objektu sú dĺžky 6,5m z muriva kamenných kvádrov s vyškárovaním. Prefabrikovaný nosník je uložený na dodatočne dobudovaných kamenných oporách. Na vtokovej strane vpravo (v smere toku) je dodatočne dobudovaná opora rozrušená, vypadáva škárovacia hmota a kamenivo je uvoľnené. Celková dĺžka opôr je cca 8,0 m.

- sanácia kamennej časti dobud. opory preškárovaním cementovou maltou. podľa detailu.
