## PREHĽADNÝ VÝKRES A DETAILS

210-00 DSP (DRS)

REKONŠTRUKCIA CESTY A MOSTOV II/529 BREZNO – Č. BALOG A  
III/2724 (52612) KOKAVA NAD RIMAVICOU – UTEKÁČ

<b>LINK PROJEKT</b>  Kapitulská 313/12 97401 Banská Bystrica
ZODPOVEDNÝ PROJEKTANT	ING. HADBAVNÍKOVÁ		
VYPRACOVAL	ING. HADBAVNÍKOVÁ		
KRESLIL	ING. HADBAVNÍKOVÁ		
KONTROLOVAL	ING. KOLLÁR		
KRAJ: BANSKOBYSTRICKÝ	KÚ: UTEKÁČ	DÁTUM	DECEMBER 2018
NÁZOV OBJEKTU  210-00 MOST EV.Č 2724-03 V KM 6,484		FORMÁT	6 A4
		MIERKA	1:100, 1:10, 1:2
		STUPEN PD	DSP (DRS)
		ČÍS. ZÁKAZKY	BB18_008
		ARCHÍVNE ČÍS.	
NÁZOV VÝKRESU	PREHLADNÝ VÝKRES A DETAILY	ČÍS. SPRÁVY	ČÍS. VÝKRESU 02

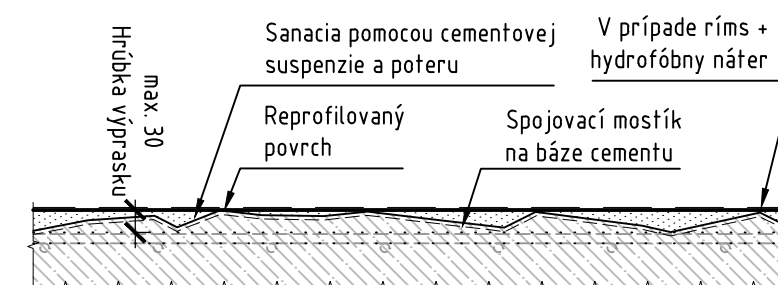
DETAIL A  
REPROFILÁCIA BETONOVÉHO POVRCHU 1:10  
DO HRÚBKY 30mm

- NK:
  - bočnú pohľadovú plochu NK prefabrikovaného nosníka
  - a spodnú plochu NK prefabrikovaného nosníka reprofilovať (viď.detail)

- Pôvodný betónový povrch bude očistený vodným lúčom 50-80 Bar
- Ak budú vznikajú pri čistení nadmerné výlomy tlak vodného lúča bude znížený pod 50Bar
- Na celej ploche poruchy bude použitý komplexný sanačný systém zakreslený v detaile
- Celá plocha bude opatrená zjednocujúcim náterom (epoxidový disperzný 1x impregnačný QS-A; ochranný náter hydrofóbny-v prípade ríms)

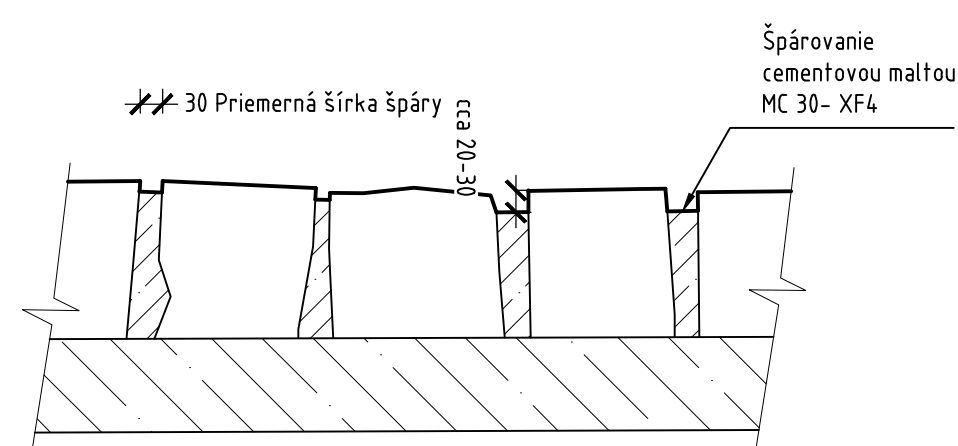
ŠKÁROVANIE SPODNEJ STAVBY 1:10

**-Opory:** - na vtokovej strane je rozrušené kamenivo dobudovanej opory.  
Potrebné sanovať preškárovaním cementovou maltou (viď.detail).

- Škárovanie cementovo aktivovanou sanačnou maltou
- Škárovanie pod hladinou vody - injektážna zmes tuhnúca pod hladinou vody
- Práce vhodné robiť pri nízkej hladine vody

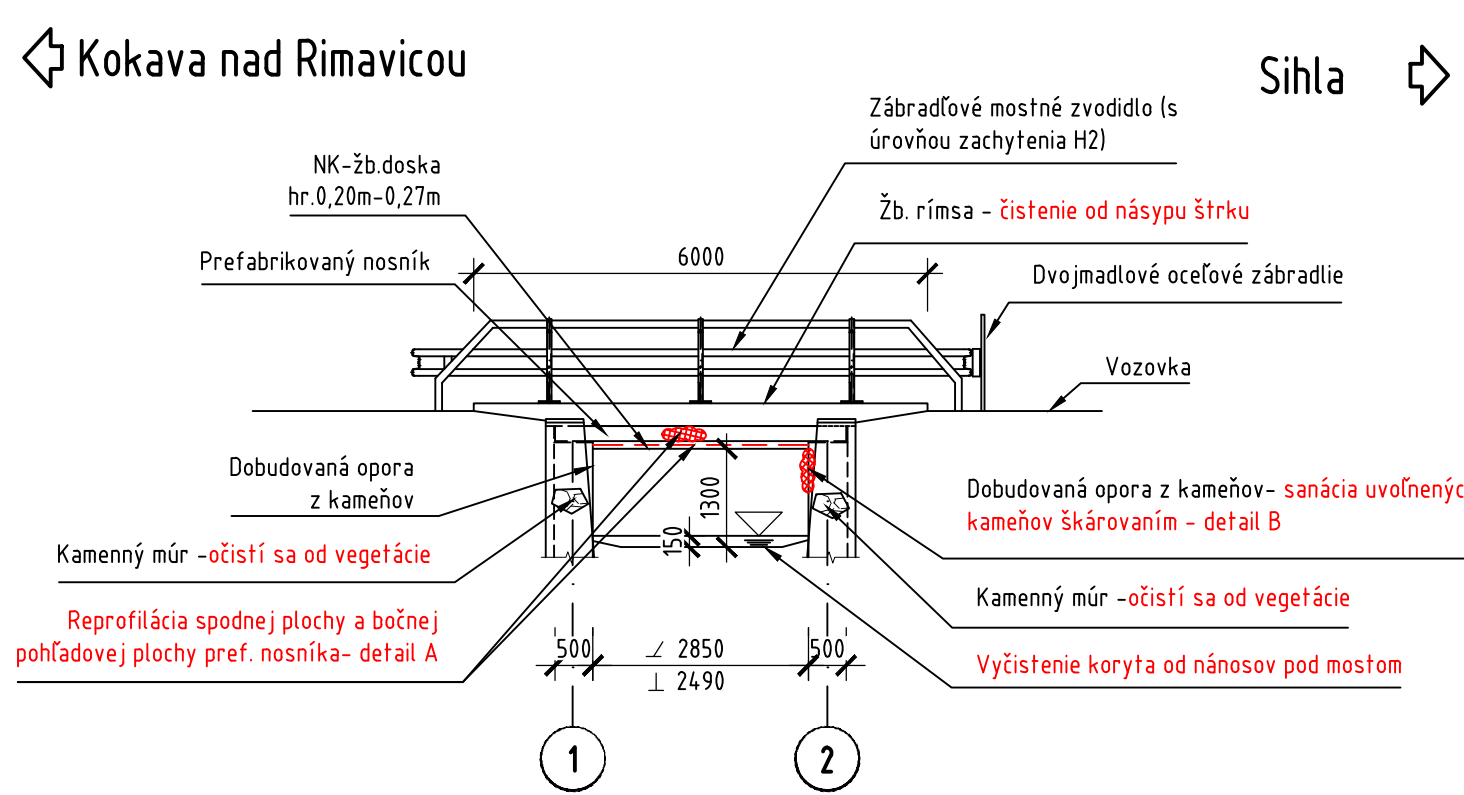
### POHĽAD NA VTOKU 1:100

**- Počas rekonštrukcie mostného objektu sa musí venovať zvýšená pozornosť plynovému potrubiu na vtokovej strane!**

- Vyčistiť vtokovú a výtokovú stranu koryta od nánosov, kameňov a vegetácie na dĺžke cca 7,0m
- Upraví a vyčistí sa koryto pod mostom od nánosov a príp. kameňov
- Svahy koryta na výtoku očistí od vegetácie, porastu na dĺžke cca 7,0m;
  - v prípade potreby preškárovať cementovou maltou (viď.detail).
- Kameenné múry na vtoku očistí od vegetácie, príp. machu na dĺžke cca 7,0m;
  - horný povrch kamenných múrov sanovať v oblasti ríms, cca na dĺž. 0,5m (viď.detail)
