REKONŠTRUKCIA CESTY A MOSTOV II/529 BREZNO – Č. BALOG A  
III/2724 (52612) KOKAVA NAD RIMAVICOU – UTEKÁČ

# TECHNICKÁ SPRÁVA

**SO 211 - 00 Most ev. č. 2724 - 04 v km 9,018**

**DSP/DRS**

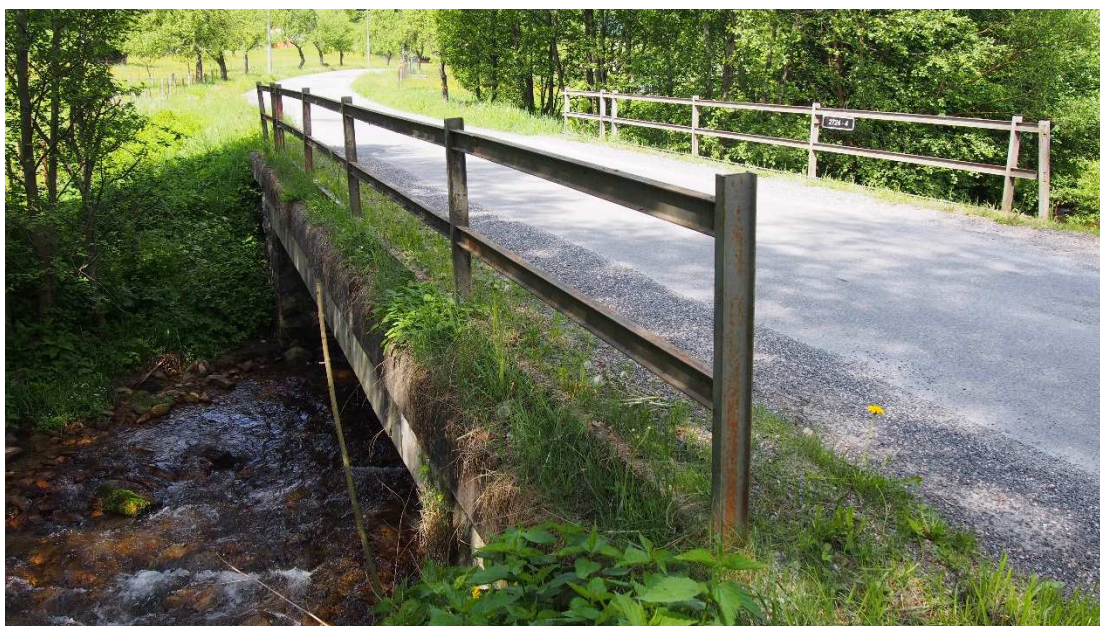
Pohľad v smere staničenia

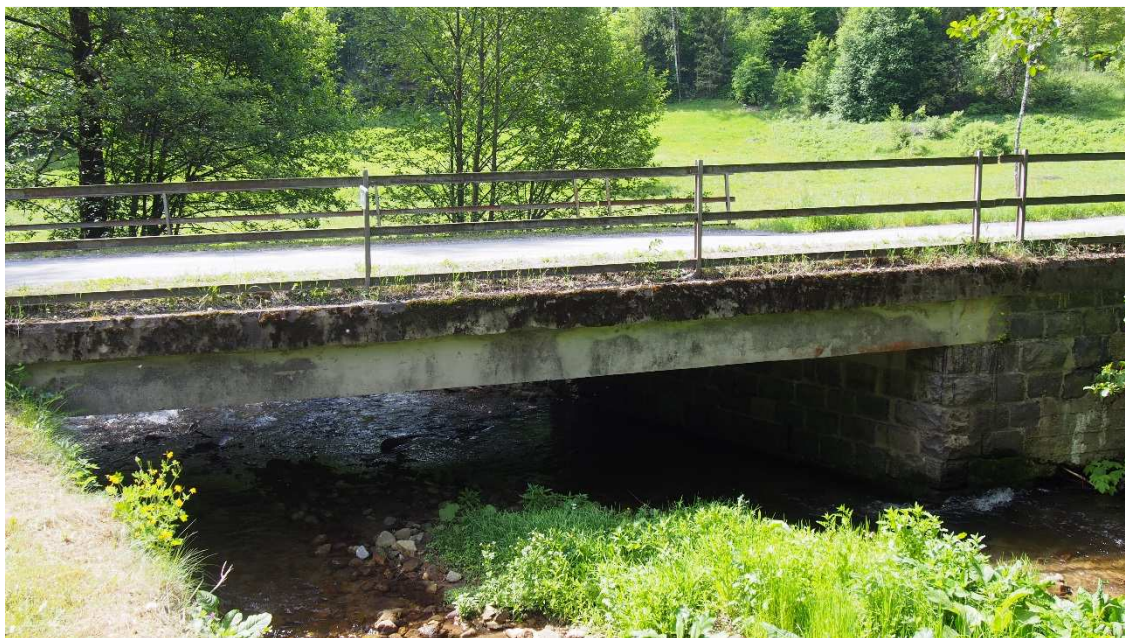
Na výtoku a vtoku vpravo (v smere toku) sú svahy koryta neupravené, zarastené vegetáciou a krovínami. Na vtokovej strane vľavo (v smere toku) je kamenný múr obrastený vegetáciou. Na vtokovej strane vpravo pri opore dochádza ku kumulácii vody. Chýba svahový kužel a úprava koryta potoka, ktorá by usmernila v danom mieste tok vody do mostného otvoru.

Pohľad na vtokovú stranu

- na vtokovej a výtokovej strane mostného objektu je potrebné vyčistiť svahy koryta a dno potoka, od kameňov, vegetácia, drevín a naplavením príp. iných nečistôt na dĺžke cca 7,0m.
- pod mostom vyčistiť dno koryta od nánosov a vegetácie, kameňov
- kamenný múr na vtoku sa očistí od vegetácie, machu
- na výtoku pri opore 2 sa vytvorí kamenný zához dĺž. cca 4m, výšky min. 0,6m.( min. hmotnosť kameniva 120kg) ukladany do betónu
- na vtoku pri opore 2 sa vytvorí svahový kužeľ / svah pomocou balvanovitej rovnatiny a kamenenný zához ukladané do betónu na dĺžke cca 4m

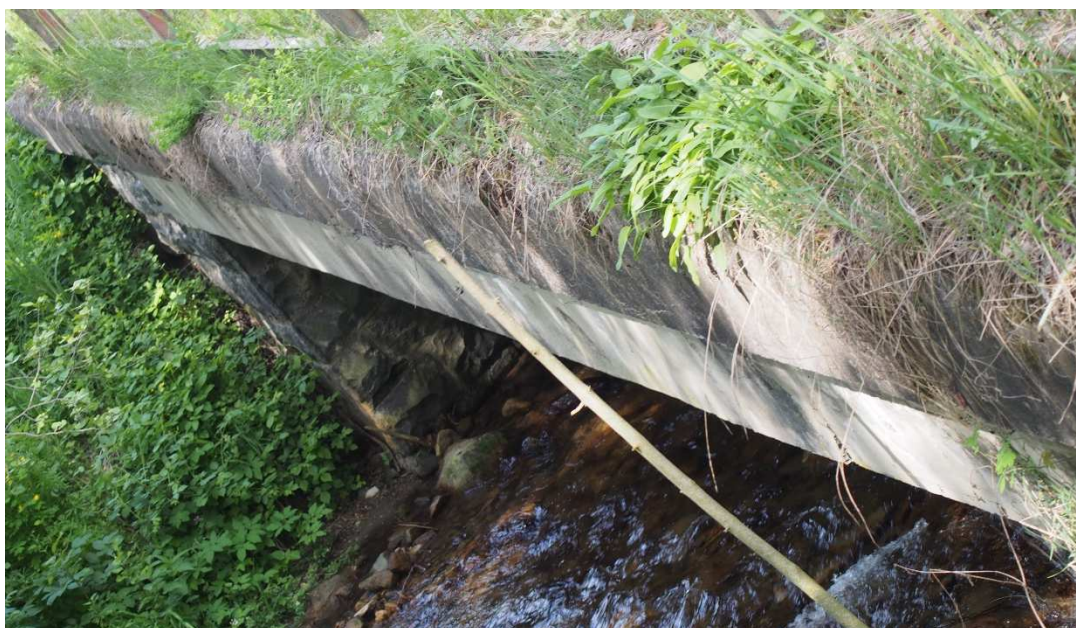
Pohľad na výtokovú stranu

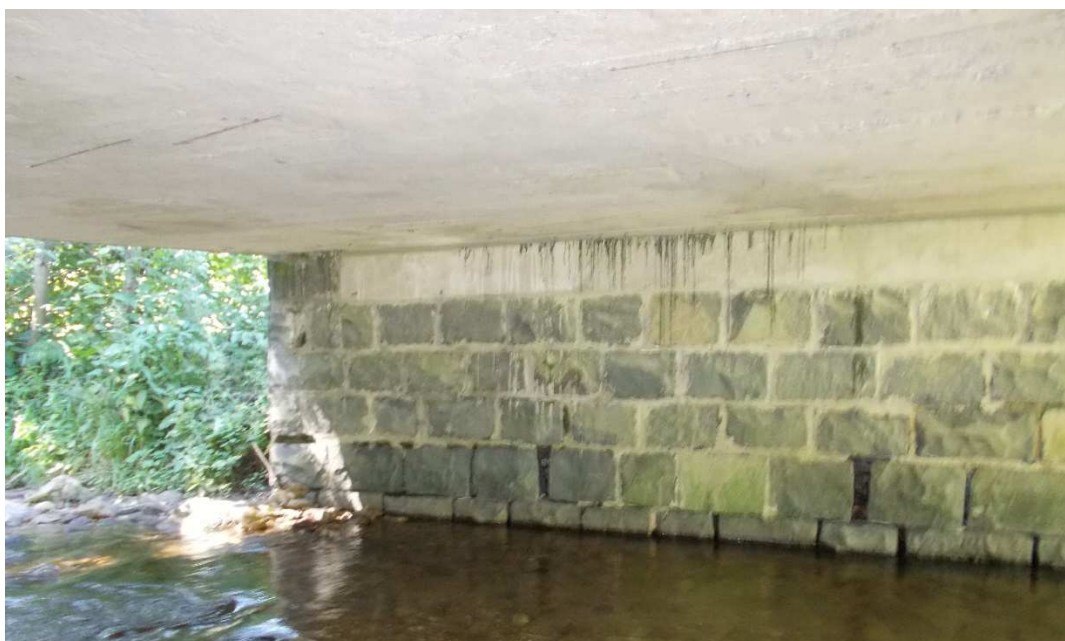
Nosnú konštrukciu (NK) jestvujúceho mostného objektu tvorí železobetónová doska konštantnej hrúbky  $h=0,45$  m. Doska je uložená šikmo na oporách s uhlom  $68^\circ$ . Stavebná výška mostného objektu je 0,96 m. NK je proste uložená – statická schéma je jednopoľový (prostý) nosník. Nosná konštrukcia je v dobrom technickom stave. NK je uložená na žb. úložnom prahu opôr dĺžky 6,85 m prostredníctvom lepenky. Opory mostného objektu sú betónové s murivom z kamenných kvádrov so škárovaním. Škary medzi kamenivom sú lokálne vymyté vodou.

Pohľad na spodnú plochu NK a oporu 2

- kamenné murivo sa vyškáruje nanovo cementovou aktivovanou sanačnou maltou. Podľa detailu. Práce je vhodné robiť v období s veľmi nízkym stavom vody. Na škáry pod hladinou vody bude potrebné použiť injektážnu zmes tuhnúcu pod vodou.

- reprofilácia bočných pohľadov NK na vtoku a výtoku. Podľa detailu.
