REKONŠTRUKCIA CESTY A MOSTOV II/529 BREZNO – Č. BALOG A
III/2724 (52612) KOKAVA NAD RIMAVICOU – UTEKÁČ

TECHNICKÁ SPRÁVA

SO 212 - 00 Most ev. č. 2724 - 05 v km 10,626

DSP/DRS

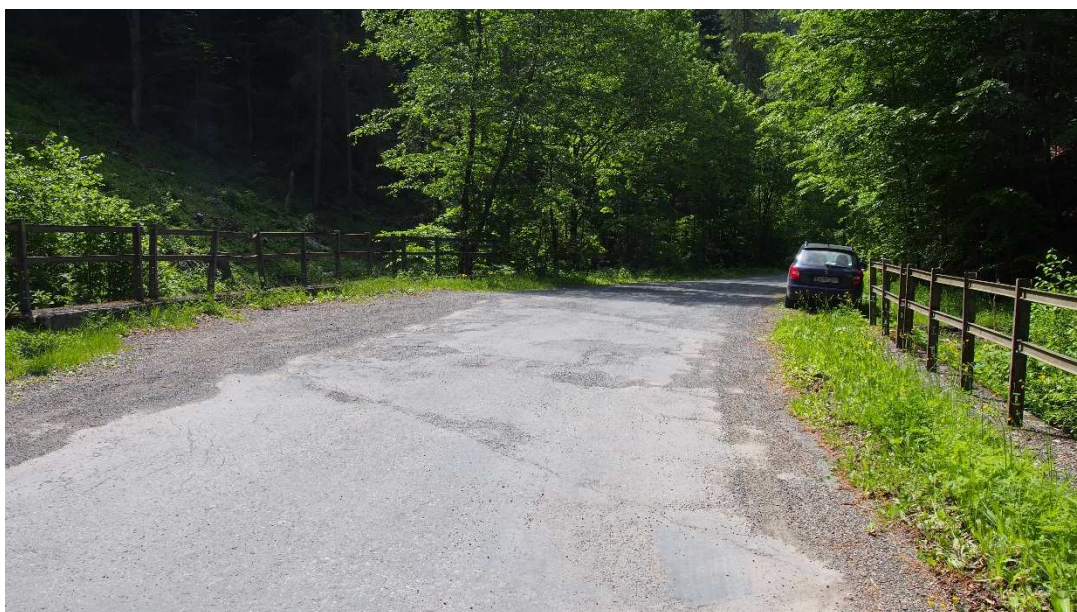
Pohľad proti smeru staničenia

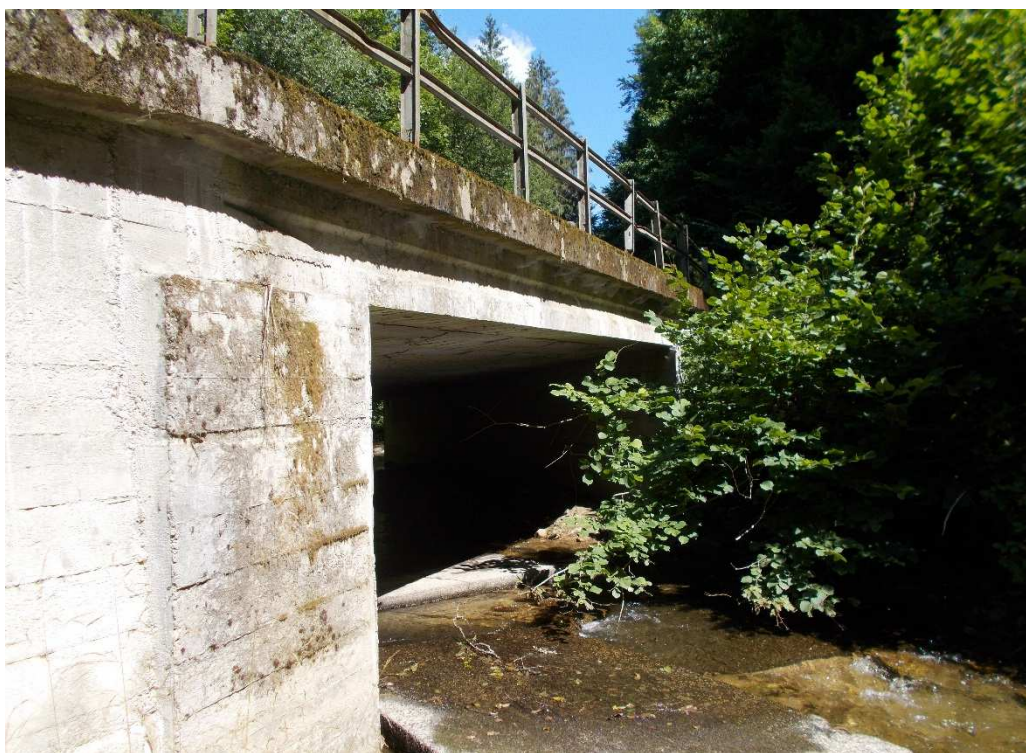
Pohľad na výtokovú stranu

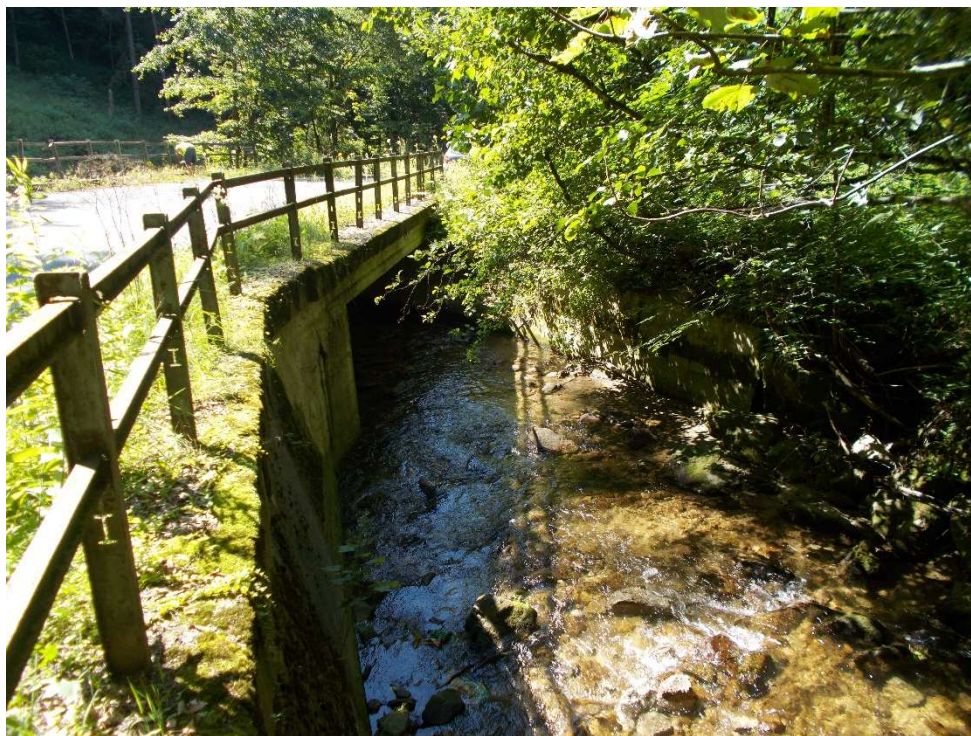
Pohľad na vtokovú stranu

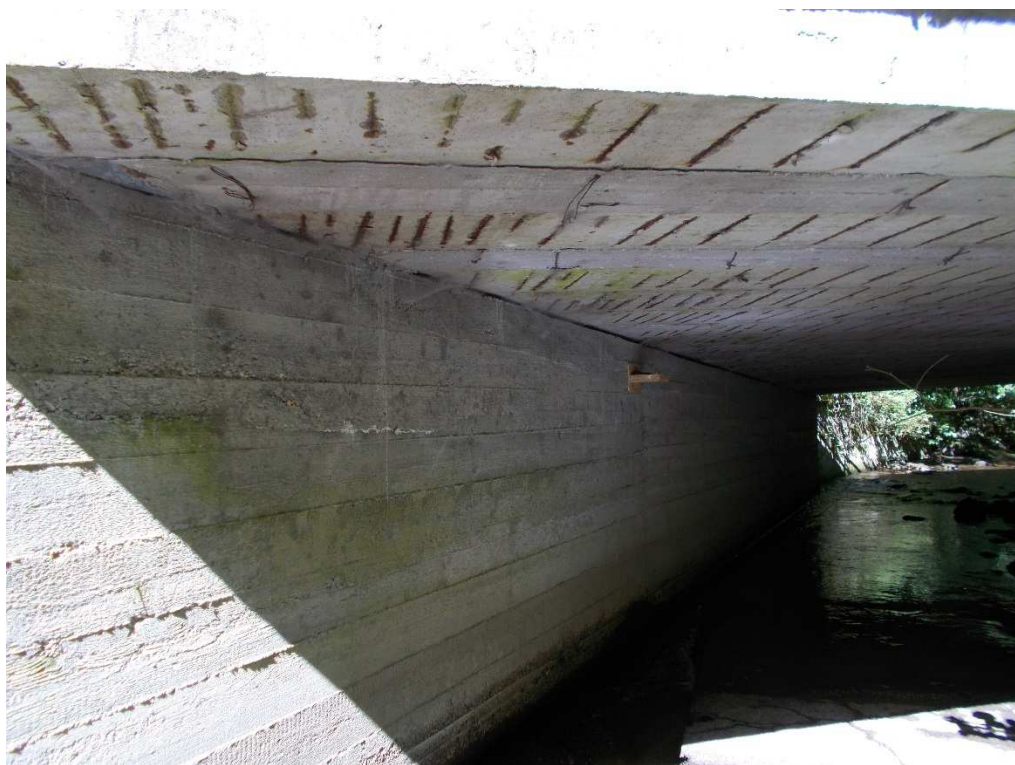
Pohľad na spodnú plochu NK a oporu 1

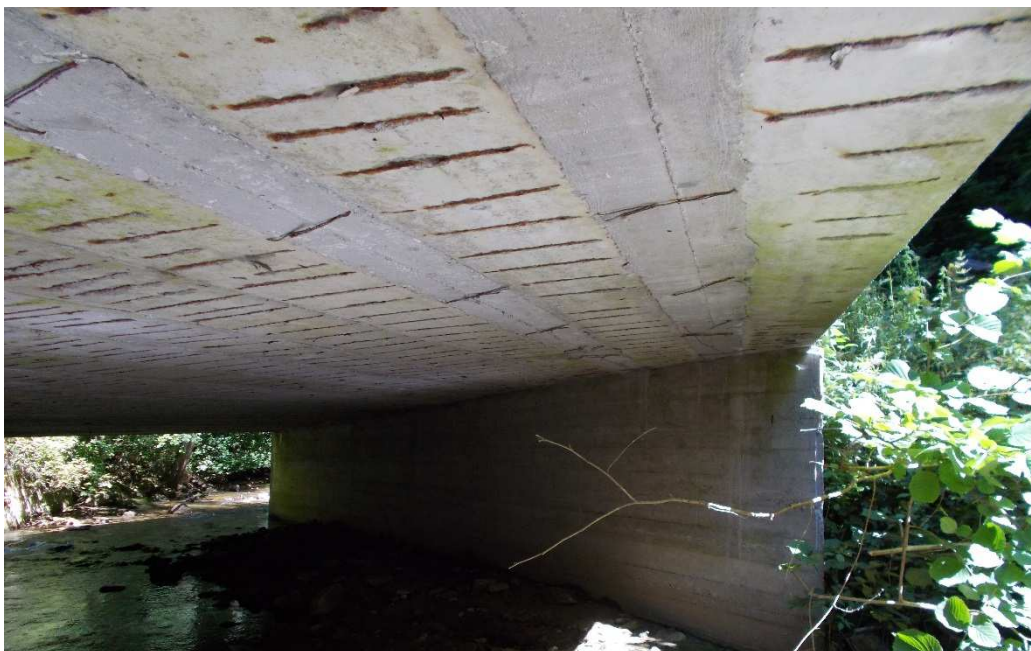
Pohľad na spodnú plochu NK a oporu 2
