REKONŠTRUKCIA CESTY A MOSTOV II/529 BREZNO – Č. BALOG A
III/2724 (52612) KOKAVA NAD RIMAVICOU – UTEKÁČ

TECHNICKÁ SPRÁVA

SO 213 - 00 Most ev. č. 2724 - 06 v km 15,193

December 2018

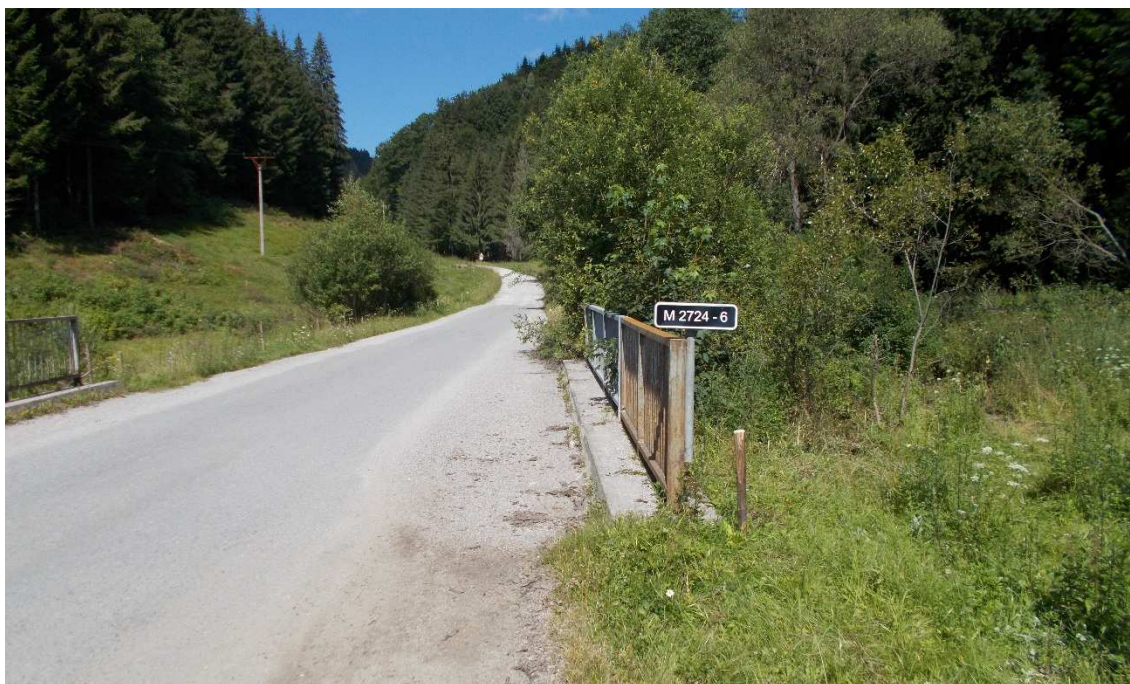
Pohľad v smere staničenia

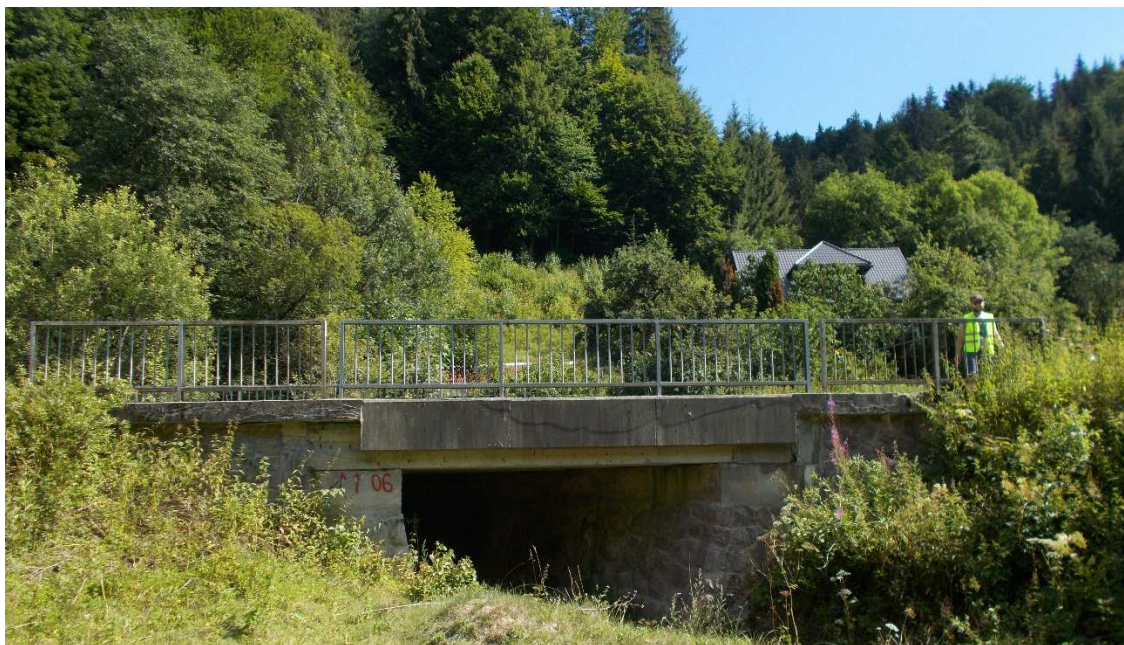
Z povrchu mosta je zrážková voda odvádzaná prostredníctvom priečneho a pozdĺžneho spádu. Na výtokú sú svahy koryta upravené – lomovým kameňom do betónu. Úprava je zarastená, pokrytá vegetáciou. Na vtoku je kamenný múr rovnako pokrytý vegetáciou, drevnatým porastom a je obrastený machom. Pod mostným objektom je dno koryta upravené kameňom do betónu.

Pohľad na výtokovú stranu

- na vtokovej a výtokovej strane mostného objektu je potrebné vyčistiť svahy koryta a dno potoka, od kameňov, vegetácia a naplavením príp. iných nečistôt na dĺžke cca 7,0m.
- pod mostom vyčistiť dno koryta od nánosov a vegetácie, kameňov
- kamenný múr na vtoku sa očistí od vegetácie, machu, drevín. Betónový povrch rímsy múra sa reprofiluje podľa priložených detailov
- úprava svahov koryta na výtoku sa očistí od vegetácie
- nespevnené krajnice sa očistia cca 5,0m za mostom a pred mostom

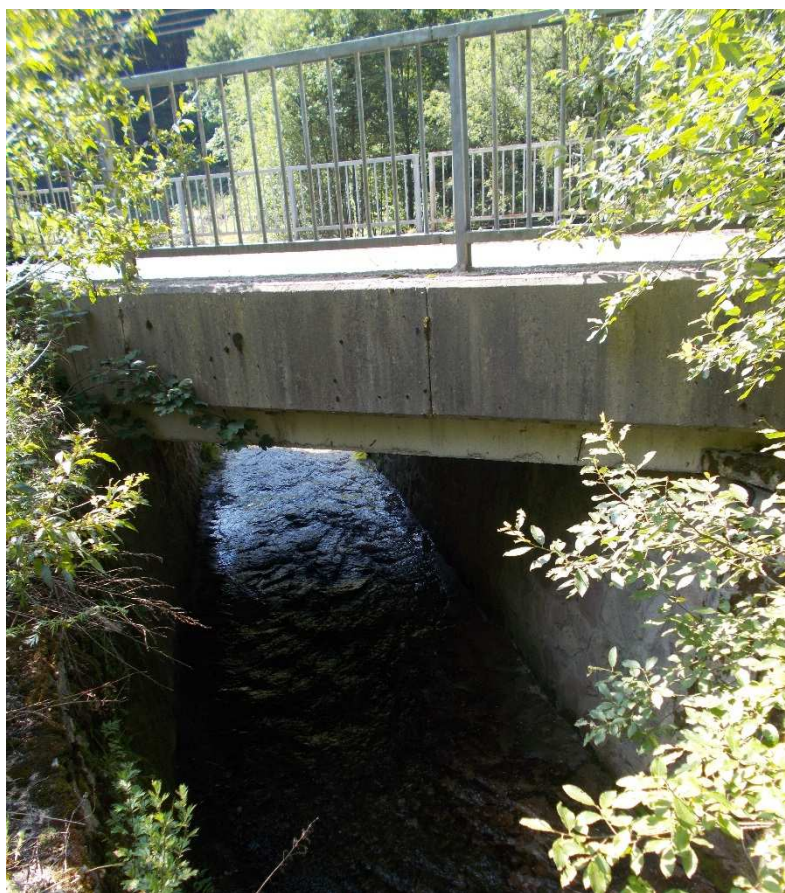
Pohľad na vtokovú stranu

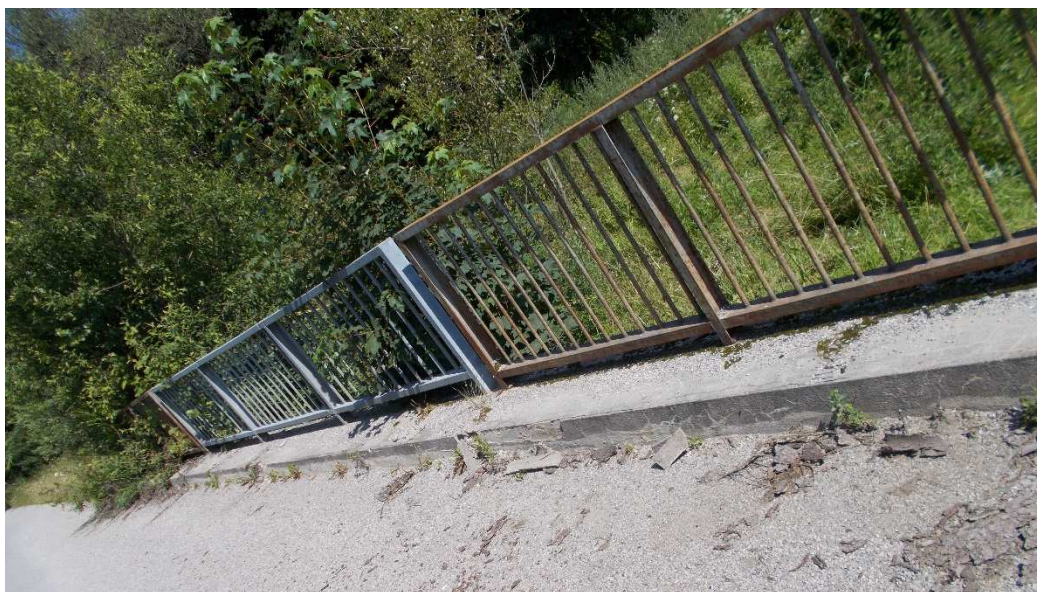
Pravostranná rímsa dĺžky 15,2 m aj ľavostranná rímsa dĺžky 16,2 m majú šírku 0,75 m. Betón ríms zdravý, iba povrch je lokálne porušený. Na rímsach je kotvené oceľové zábradlie

mestského typu so zvislou výplňou výšky 1,1 m. Dĺžka zábradlia odpovedá dĺžke ríms. Antikorózný náter zábradlia je lokálne porušený a miestami zhrdzavený.

Pohľad na zábradlie na pravostrannej rímse

- existujúce oceľové zábradlie mestského typu výšky 1,1 m sa opatrí ochranným antikoróznym náterom. Podľa detailu.

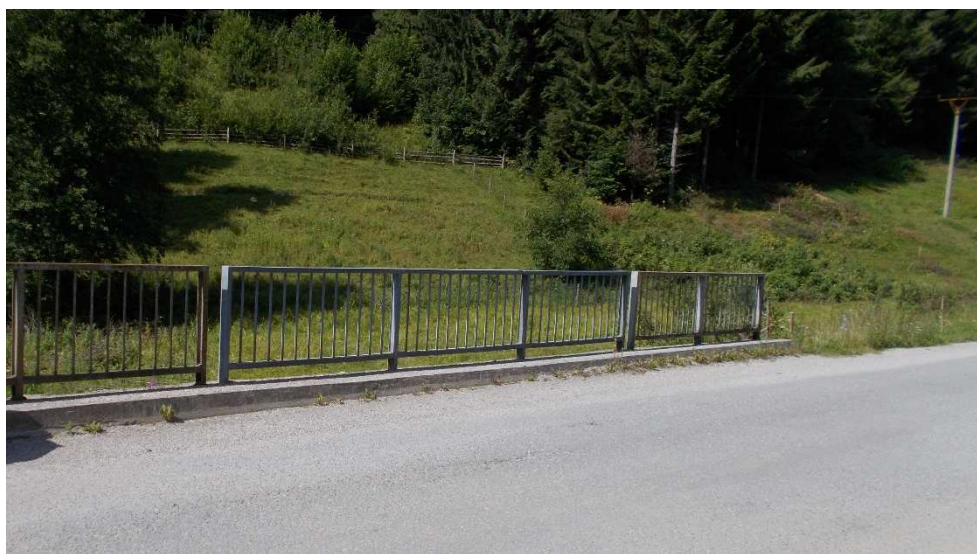
Pohľad na zábradlie na ľavostrannej rímse

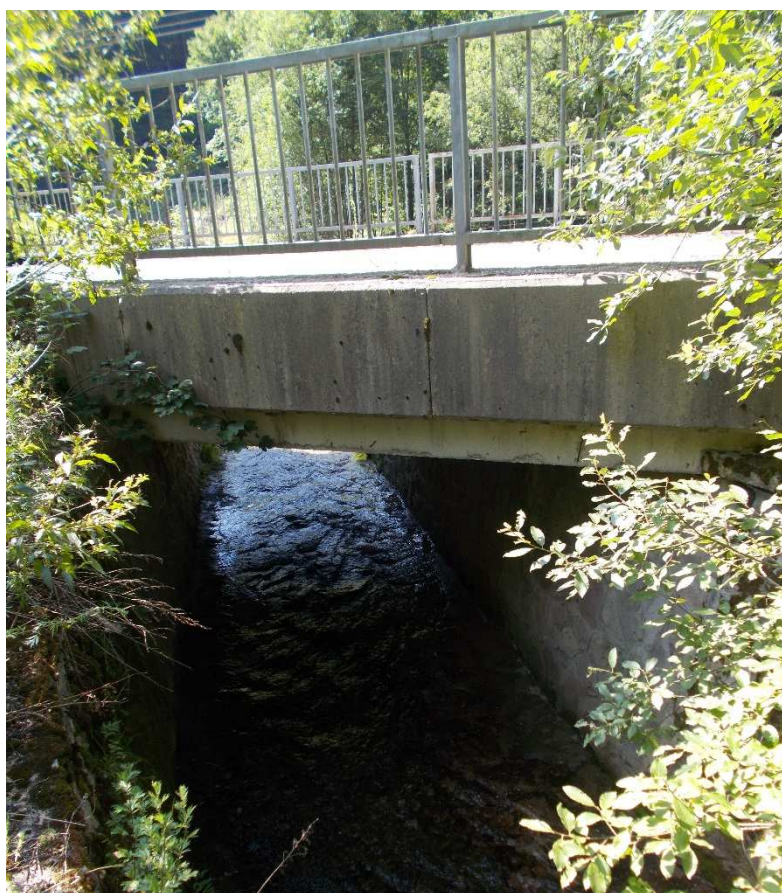
Pohľad na vtokovú stranu

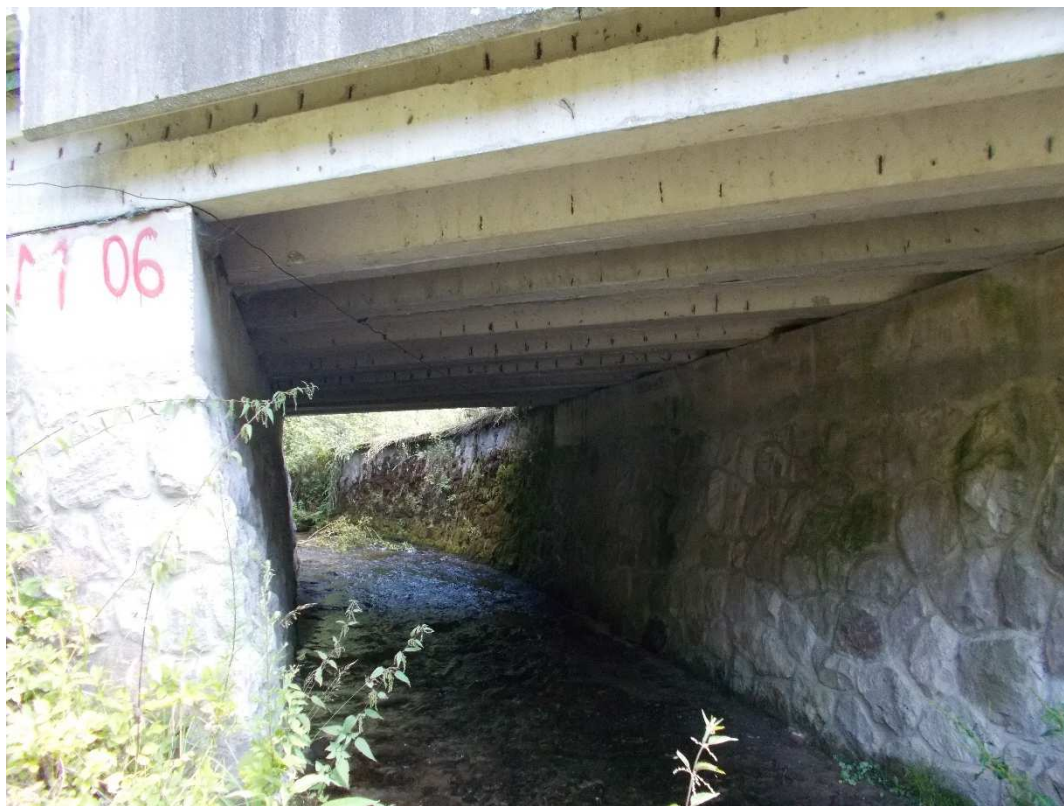
Pohľad na spodnú plochu NK

C-Nosná konštrukcia	501-Nedostatočné krytie betonárskej výstuže <i>na zvislých plochách viditeľná poloha výstuže</i>	DCM 01
---------------------	---	--------

- reprofilácia spodnej / vnútornej plochy prefabrikovaných nosníkov v mieste presvitajúcej výstuže. Podľa detailu.
- reprofilácia bočných pohľadov NK na vtoku a výtoku. Podľa detailu.
