Správa z hlavnej prehliadky mostného objektu:

M181 – Most na Rusovskej ceste nad Panónskou
cestou pri Železničnej stanici Petržalka

september 2021

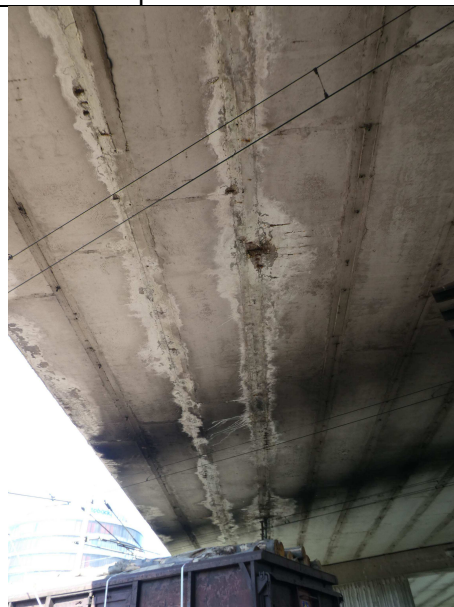
Obr. 4 – znečistený povrch NK v piatom poli

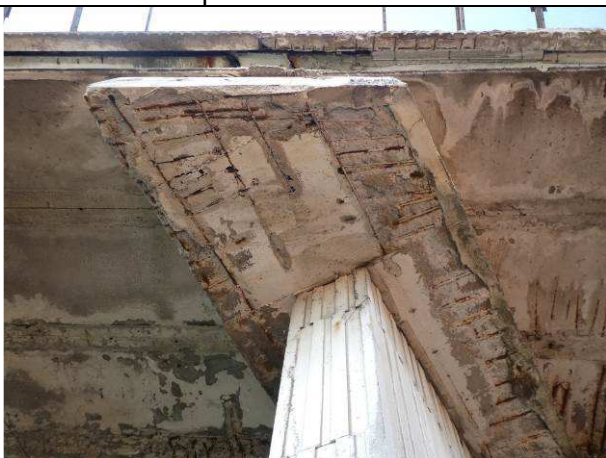
Obr. 5 – stav prechodovej podpery (5)

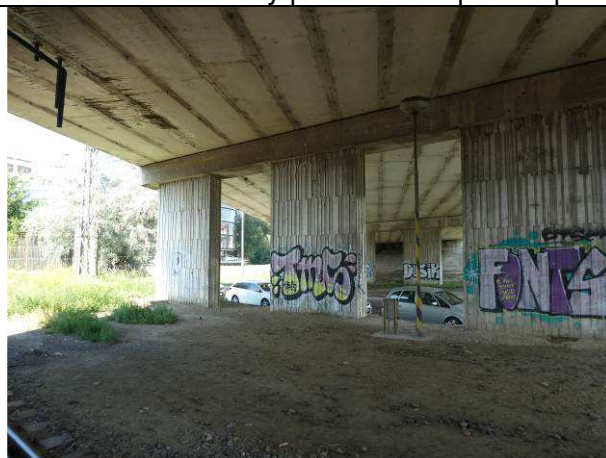
Obr. 6 – znečistený povrch pilierov (grafity)

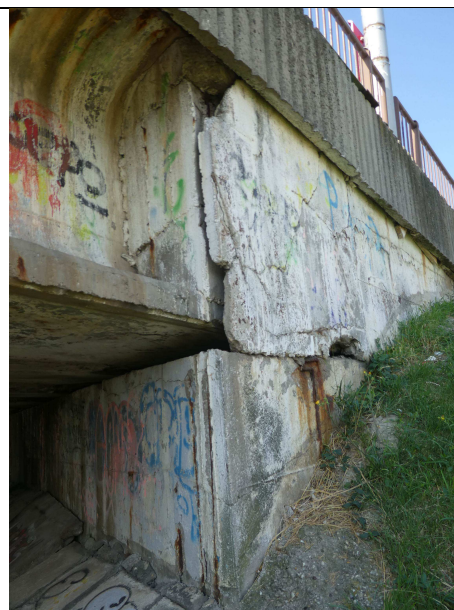
Najzávažnejšiu poruchou spodnej stavby je značné poškodenie spôsobené zatekaním. Na povrchu opôr sa vyskytujú mokré oblasti a stopy od stekajúcej vody. Z úložných prahov sú poodpadávané kusy betónu, čo spôsobuje obnaženie výstuže a jej následnú koróziu. Výstuž pilierov je na viacerých miestach viditeľná a značne skorodovaná. Najväčšie poškodenia sú v oblasti mostných záverov, t.j. krajných opôr a prechodovej podpory.

Obr. 8 – poruchy opory č. 9 (zatekanie, trhliny, praskliny, znečistenie, rozpad betónu)

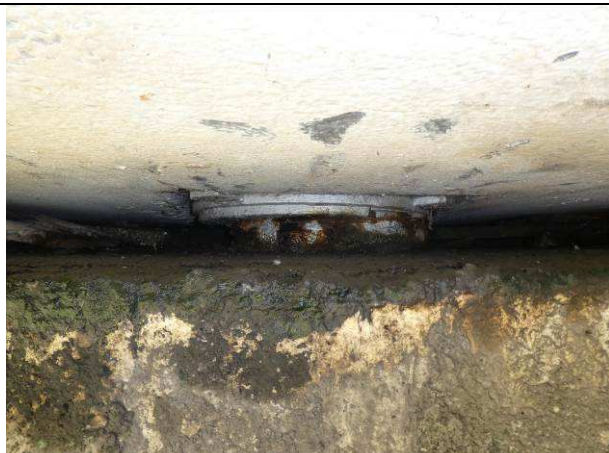
Hrncové ložiská na oporách sú významne poškodené koróziou a možno predpokladať ich obmedzenú funkčnosť resp.nefunkčnosť. Na prechodovej podpere nebolo možné vykonať revíziu s ohľadom na trakčné vedenie. Hrncové ložiská nie sú osadené stupnicami pre určenie dilatáčného pohybu. Viacero ložísk je porušených so stratou ich funkčnosti.

Obr. 9 – korózia ložiska + strata funkčnosti

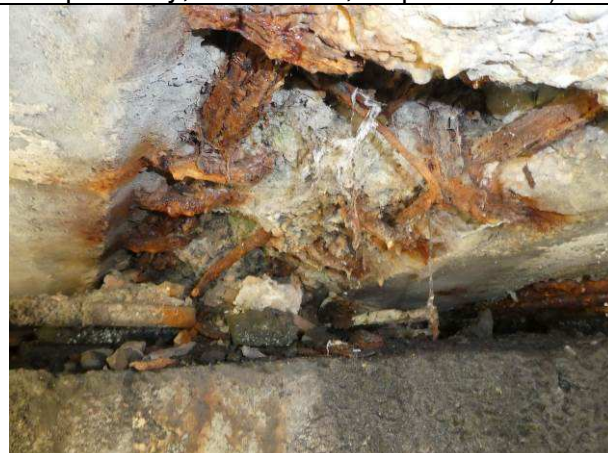
Obr.10 – viditeľná a porušená oblasť dobetonávky nosníkov nad oporou č.9

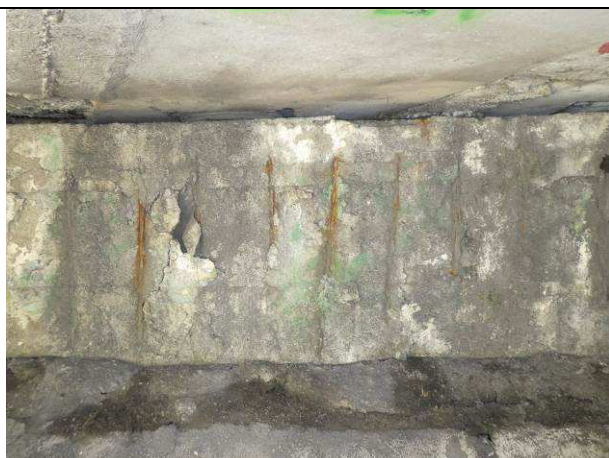
Obr. 11 – nedostatočné krytie výstuže úložného prahu

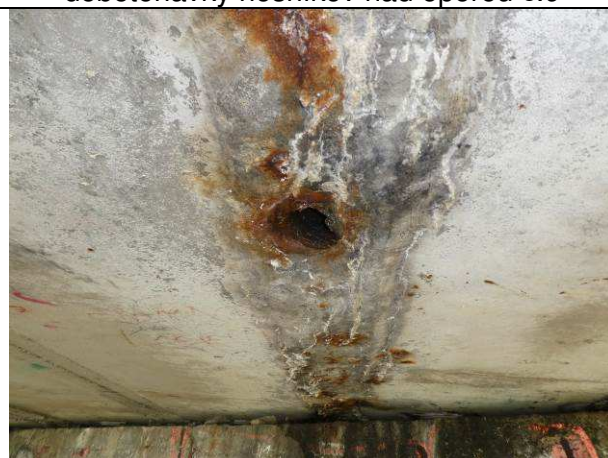
Obr. 12 -vyústenie odvodňovača na spodnom povrchu NK

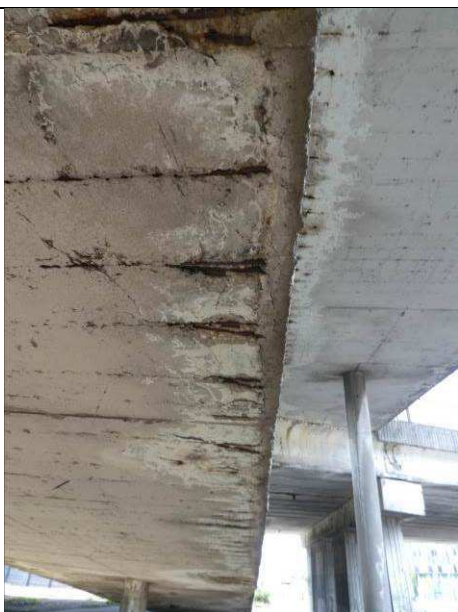
Obr. 13 - poruchy na spodnom povrchu NK rampy č.1

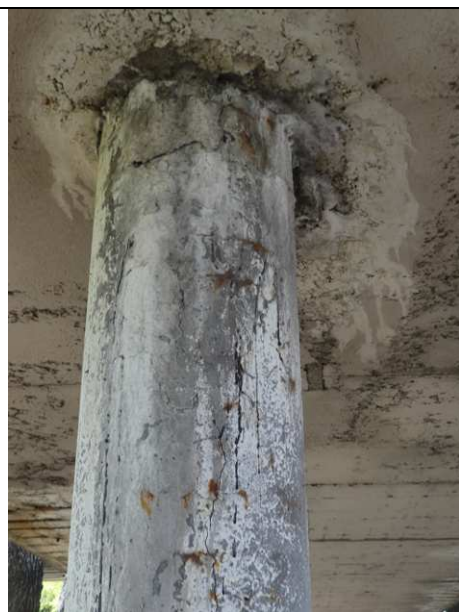
Poruchy vykazujú aj podpory prístupových rámp. Na pilieroch s kruhovými otvormi sú badateľné trhliny v priečnom smere a na pilieroch kruhového prierezu prechádzajú pozdĺžne trhliny po celej výške. Povrch opôr a pilierov je znečistený.

Obr. 14 - trhliny a zatekanie na pilier rampy č.1

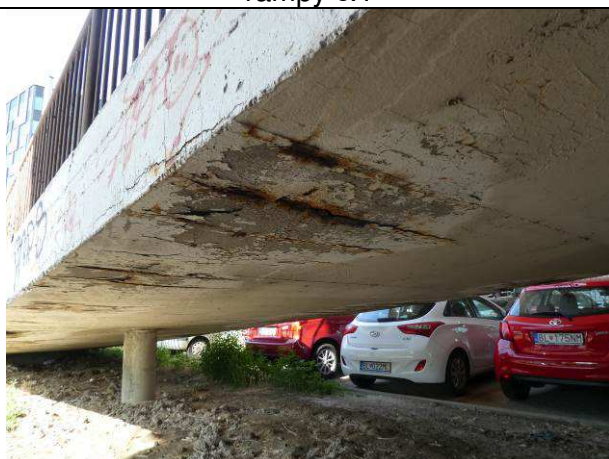
Obr.15 – poruchy na spodnom povrchu NK rampy č.2

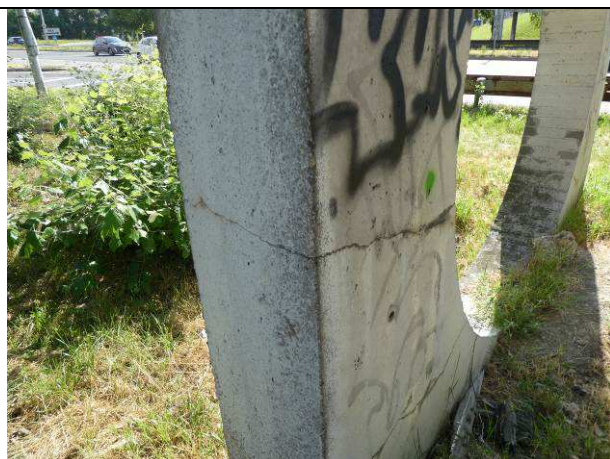
Obr.16 – trhliny na pilieroch rampy č.2

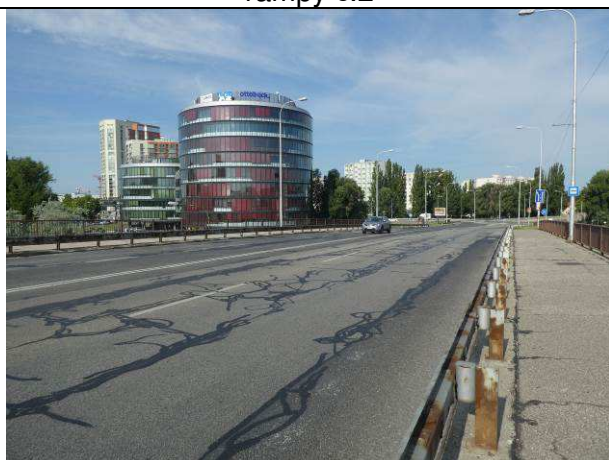
Vozovka na moste je v zlom stave. Vykazuje obrusovanie, zvlnenie povrchu a výtlky, viditeľné sú zálievky, ktorými bola vozovka opravovaná. Na chodníkoch sú výrazné nepravidelné trhliny a vyskytujúca sa nežiadúca vegetácia. Na rímsach sa vyskytujú pozdĺžne trhliny, prípadne lokálne poškodenia. Betón je na niektorých miestach rozpadnutý, výstuž viditeľná a skorodovaná.

Obr. 17 - pohľad na vozovku a mostný zvršok

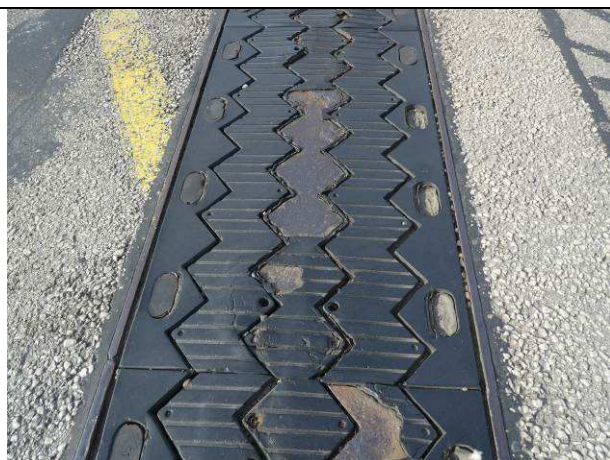
Všetky 3 kobercové mostné závery sú zanesené suťou z cesty. Na niektorých miestach sú poškodené a je povytŕhavaná guma. Povrch krycích plechov v mieste chodníka je poškodený koróziou. Mostné závery pretekajú a spôsobujú rozvoj porúch nosnej konštrukcie a spodnej stavby. Pri prejazde vozidiel nevykazujú nadmernú hlučnosť.

Obr.18 – poškodený kobercový mostný záver na opore č.9

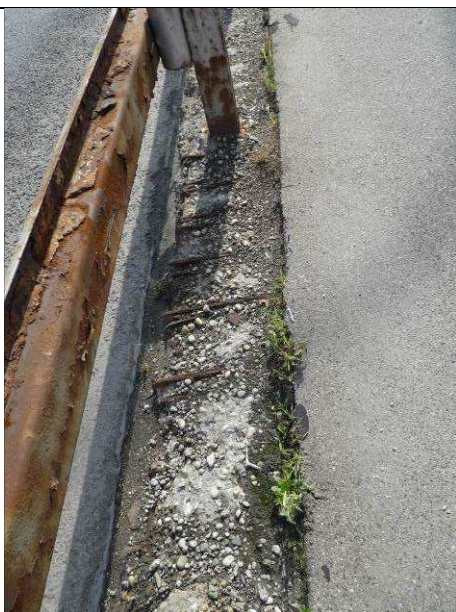
Obr. 19 – rozpadnutá rímsa + viditeľná výstuž

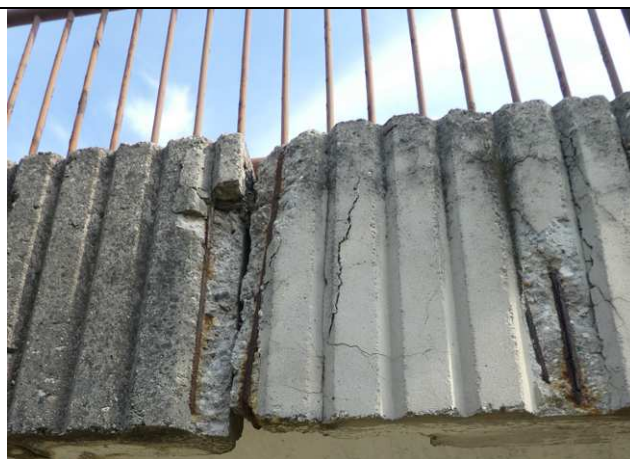
Obr. 20 – poodpadávané kusy betónu z rímasy + viditeľná výstuž

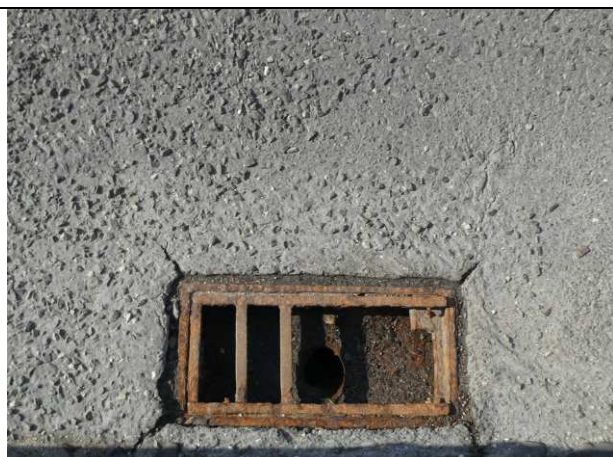
Odvodňovače na moste sú zanesené, poškodené a skorodované. Vyústenie odvodňovačov sú tiež poškodené a zhrdzavené. Na rampách sú zanesené priečne odvodňovacie žľaby, krycie mreže sú skorodované a zdeformované, jedna mreža chýba.

Obr. 21 – poškodený odvodňovač

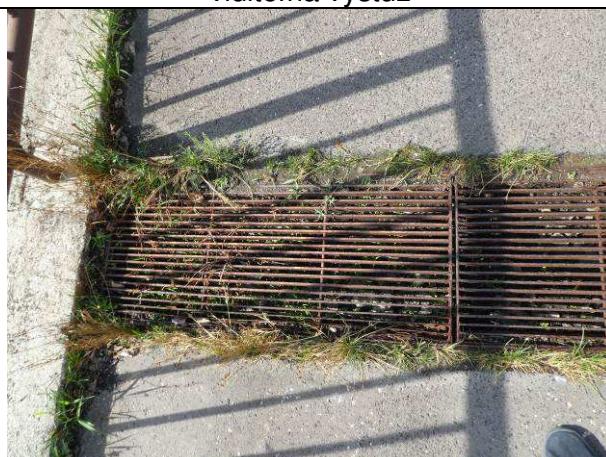
Obr. 22 – zanesený odv. žľab rampy + nežiadúca vegetácia v jeho okolí

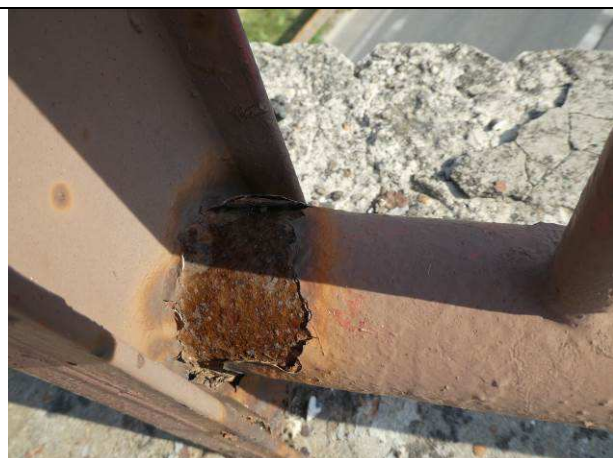
Obr. 23 – poškodená PKO zábradlia

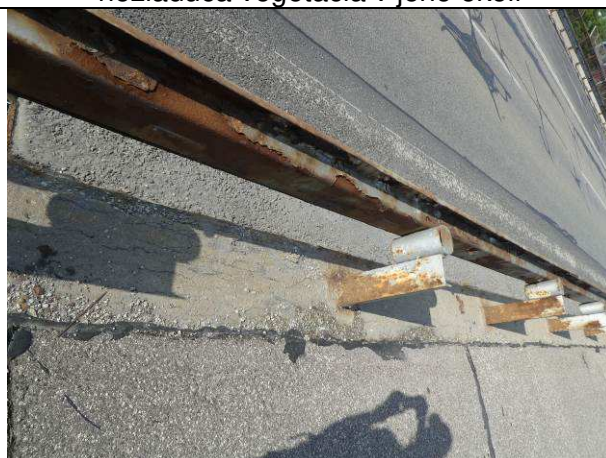
Obr. 24 – poškodená PKO zvodidla

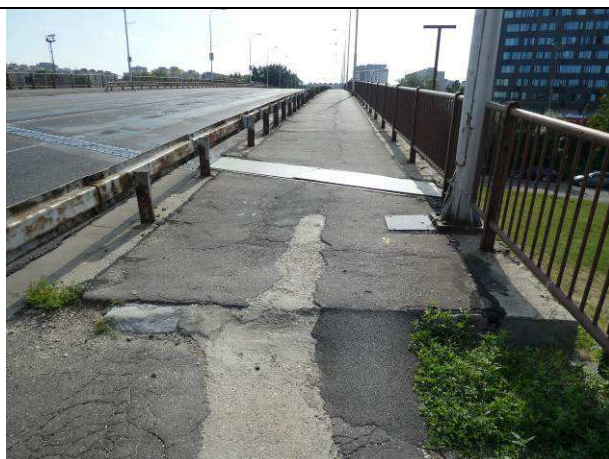
Obr. 25 – poruchy chodníka

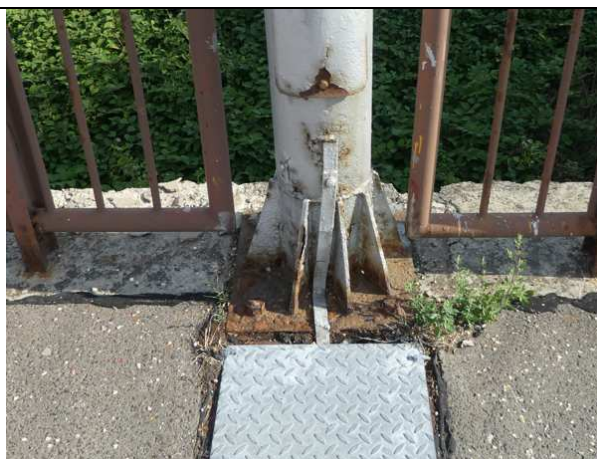
Na moste sa nachádzajú stĺpy VO. Päty stĺpov, vrátane kotevných prvkov sú poznačené koróziou.

Obr. 26 – korózia v päte stĺpa VO

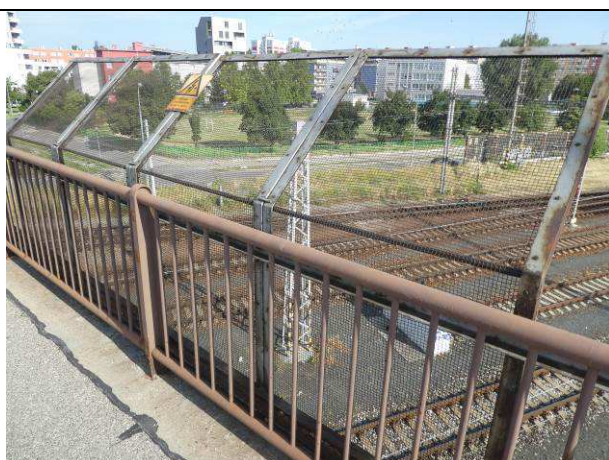
Obr. 27 – poškodená PKO protidotykových
zábran na moste

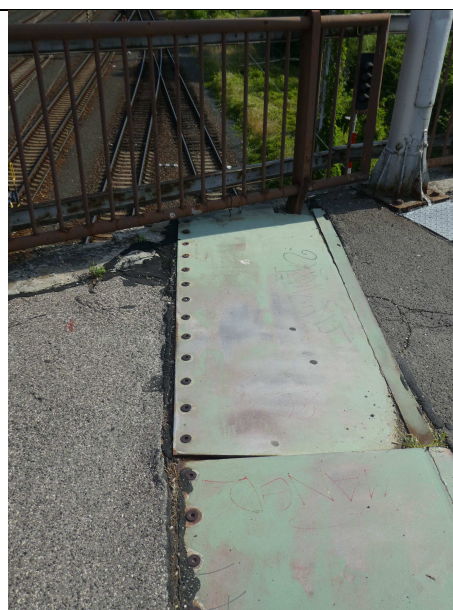
Obr. 28 – Poškodenie krycieho plechu nad MZ
v priestore chodníka na prechodovej podpere
