PROTOKOL Z HLAVNEJ PREHLIADKY MOSTA

ID mosta:	M1095	Názov mosta:	000591-007_most cez miestny potok vSebedíne - Bečove
Komunikácia:	591	Správca:	Banskobystrická regionálna správa ciest, a.s., Prevádzka Banská Bystrica
Správč. číslo:	007	Vlastník:	Banskobystrický samosprávny kraj
Kumulatívne st.:	14,832 km (591)		
Kilometrovníkové st.:	14,911 km (DZ 15,0)		
Rok postavenia:	1966		
Dĺžka premostenia:	2,9 m

Dátum prehliadky:	17.6.2015	Poveternostné podmienky: oblačno	
Teplota vzduchu:	17,00°C		
Teplota konštrukcie:	°C		
Zhotoviteľ prehliadky	(organizácia, mená a funkcie pracovníkov)		
BBRSC,a.s.	Ing. Jaroslava Batková	hlavný prehliadkár	
Banskobystrická regionálna správa ciest, a.s., záv	Ing. Tatiana Kubincová	bežný prehliadkár

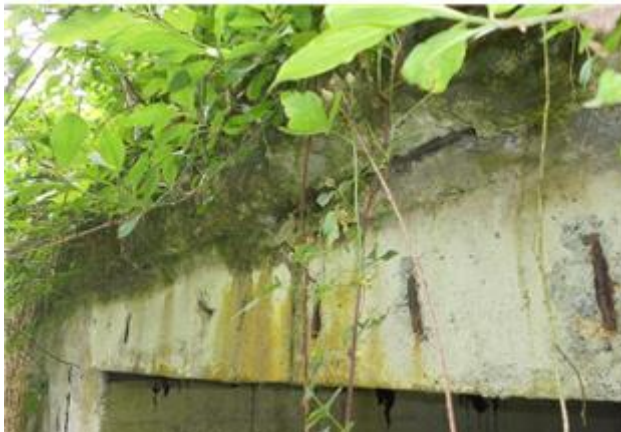
Názov: krídlo 1.opory-odtok.JPG

Bf-mostné krídla	303-Vlhké škvrnny	DCM 01	III
<i>zamokrené vodou z hornej stavby</i>			
C-Nosná konštrukcia			III
C-Nosná konštrukcia	315-Rozpad betónu	DCM 01	III
<i>lokálne na podhl'ade a čelách, sprevádzané hrdzavením nekrytej výstuže</i>			
D-Mostný zvršok			III
Da-Vozovka	603-Povrchové kaverny	DCM 01	III
<i>sústredené v jazdných koľajách pri stredovej škáre</i>			
Da-Vozovka	604-Obrusovanie povrchu vozovky	DCM 01	III
<i>celoplošné obrusovanie</i>			
Da-Vozovka	612-Priečne trhliny	DCM 01	III
<i>v dvoch miestach nad mostom, jedna vyspravovaná</i>			
De-rímsa	1106-Nežiadúca vegetácia	DCM 01	III
<i>nad rímsami nadnásyp zarastený kríkami</i>			
E-Ložiská, kĺby, iné uloženie			
<i>uloženie na lepenke</i>			
F-Mostné závery			
<i>podpovrchové s trhlinami</i>			
G-Odvodnenie mosta			
<i>sklonom mosta</i>			
H-Ostatné príslušenstvo mosta			III
<i>nevyhovujúce podľa STN 1-madlové</i>			
Ha-mostné zábradlie, zábradľové zvodidlo	1002-Korózia kovových častí	DCM 01	III

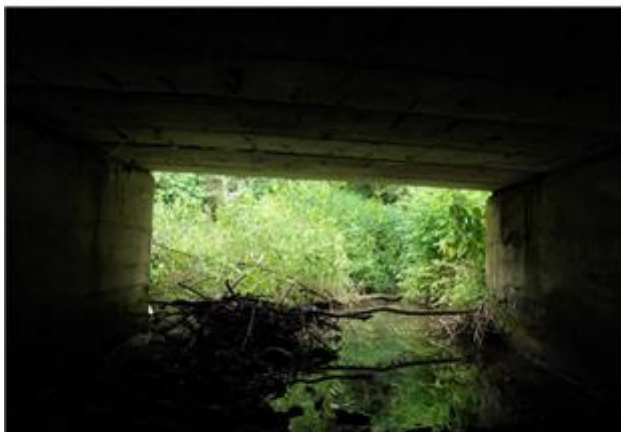
Názov: nános na vtoku.JPG

<i>jemná povrchová; 1-madlové zábradlie z I-profilov</i>			
Ha-mostné zábradlie, zábradľové zvodidlo	1007-Nevhodne ukončené zvodidlo/zábradlie	DCM 01	III
He-evidenčné označenie mosta a dopravné značenie	1009-Chýbajúce označenie mostného objektu a dopravné značky	DCM 01	III
<i>obojsstranne</i>			
Hj-úpravy pod mostom	1112-Zúženie profilu koryta	DCM 01	III
<i>pri 2. opore náplav veľkého kameniva</i>			
J-Okolie mosta			III
J-Okolie mosta	1112-Zúženie profilu koryta	DCM 01	III
<i>na svahoch nadnásypu aj pri krídlach</i>			
Celkové hodnotenie mosta:			3

Výmena nevhodného zábradlia za zvodidlo	Ha1007	DCM 01
Odstránenie nánosov a naplavenín	Hj1112	DCM 01
Vyčistenie nadnásypu nad portálom mosta od kríkov		
T:08/2015

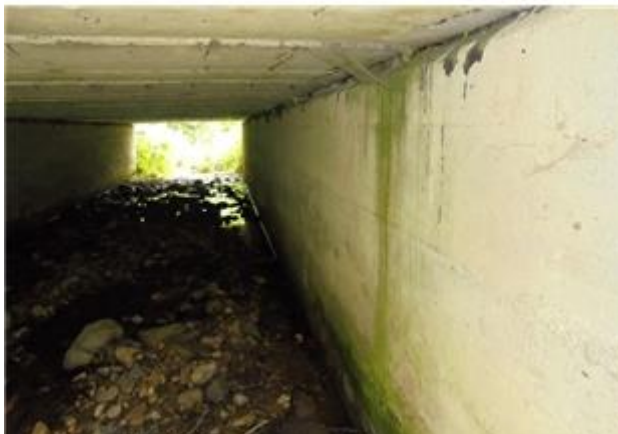
Názov: opora 1...JPG

Časť / Prvok	Porucha / Poznámka	Výskyt	STS
B-Spodná stavba			III
Bc-opory	304-Záclony <i>lokálne na driekoch oboch opôr na vtoku</i>	DCM 01	III
Bc-opory	316-Erózia betónu účinkom prúdiacej vody <i>2. opory na vtoku - pevné súčasti vod. toku vymleli voľnú hranu na čele opory; na odtoku vyzerodovaná povrchová ryha v úrovni vod. hladiny</i>	DCM 01	III
Bc-opory	345-Biologická korózia betónu <i>výskyt poruchy lokálne na driekoch opôr</i>	DCM 01	III
