# PROTOKOL Z HLAVNEJ PREHLIADKY MOSTA

<b>ID mosta:</b>	M3663	<b>Názov mosta:</b>	000571-010_Most cez Lamačovský potok v obci Čamovce
<b>Komunikácia:</b>	571	<b>Správca:</b>	Banskobystrická regionálna správa ciest, a.s., Prevádzka Lučenec
<b>Správca. číslo:</b>	010		
<b>Kumulatívne st.:</b>	8,018 km (571)		
<b>Kilometrovníkové st.:</b>	8,357 km (DZ 8,0)		
<b>Rok postavenia:</b>	1948	<b>Vlastník:</b>	Banskobystrický samosprávny kraj
<b>Dĺžka premostenia:</b>	6 m

<b>Dátum prehliadky:</b>	16.6.2017	<b>Poveternostné podmienky:</b>  polooblačno
<b>Teplota vzduchu:</b>	24,00°C	
<b>Teplota konštrukcie:</b>	°C	
<b>Zhotoviteľ prehliadky</b> (organizácia, mená a funkcie pracovníkov)		
Banskobystrická regionálna správa ciest, a.s., Pre	Ing. Jana Čierna	hlavný prehliadkár

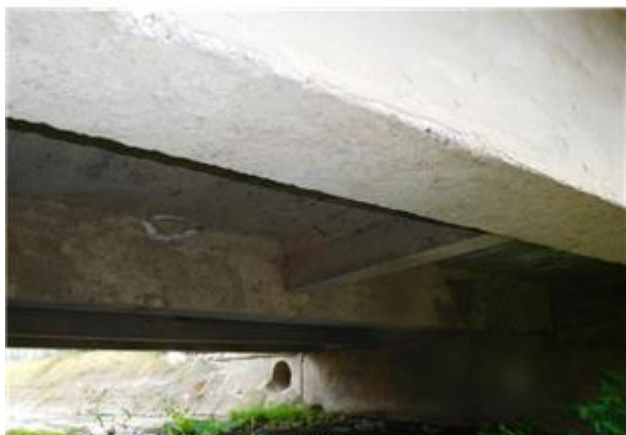
Názov: 571-010 (7)NK stred.JPG

Ca-Hlavná konštrukcia	313-Odlupovanie <i>lokálne v podhlade na doske medzi trámami cca 4 m2</i>	DCM 01	III
<b>D-Mostný zvršok</b>			<b>IV</b>
Da-Vozovka	605-Vypieranie povrchu vozovky <i>v celej ploche 75 m2</i>	DCM 01	IV
Da-Vozovka	612-Priečne trhliny <i>na začiatku a konci mosta so sieťovými trhlami a výpravkami cca 4,5 m2</i>	DCM 01	IV
Da-Vozovka	614-Sieťové trhliny <i>v pozdĺžnom smere nad kovovou hranou pôvodnej rímsy a v krajniciach cca 5,4 m2</i>	DCM 01	III
Da-Vozovka	651-Nadmerná hrúbka vozovky <i>niveleta vozovky je nad pôvodnými odraznými pruhmi predpoklad navýšenia 150 -200 mm</i>	DCM 01	IV
Da-Vozovka	653-Znečistenie vozovky <i>po okraji vozovky v styku s rímsami uchytená vegetácia. v krajniciach pozostatky posypu cca 9 m2</i>	DCM 01	III
Dc-Izolácia	631-Porušená hydroizolácia <i>strata funkčnosti - predpoklad ukončenia životnosti celoplošne</i>	DCM 01	IV
De-rímsa	313-Odlupovanie <i>na povrchu rímsy a odrazných pruhoch cca 12 m2</i>	DCM 01	III
