PROTOKOL Z HLAVNEJ PREHLIADKY MOSTA

| ID mosta: | M6539 | Názov mosta: | 000571-005_Most cez bezmenný potok vo Filákovce |

| Dátum prehliadky: | 16.6.2017 | Poveternostné podmienky: polooblačno |

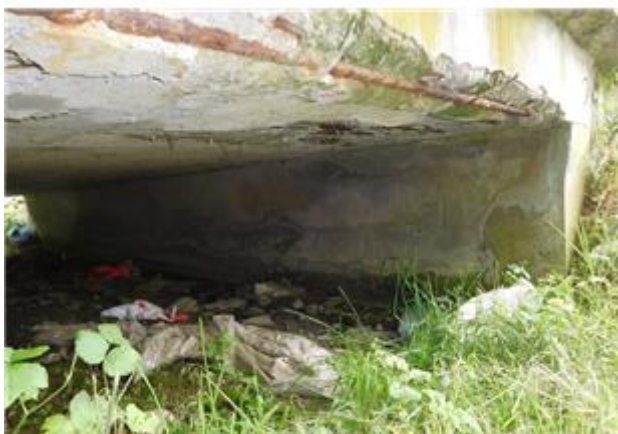
Názov: 571-005 (5)2.O.JPG

| | <i>lokálne na druhej opore vpravo odpadnutá povrchová úprava vymytý betón cca 0,25 m2</i> | | |
