PROTOKOL Z HLAVNEJ PREHLIADKY MOSTA

ID mosta:	M4879	Názov mosta:	000571-009_Most cez potok Lazy pred obcou Čamovce
Komunikácia:	571	Správca:	Banskobystrická regionálna správa ciest, a.s., Prevádzka Lučenec
Správč. číslo:	009		
Kumulatívne st.:	7,640 km (571)		
Kilometrovníkové st.:	7,979 km (DZ 8,0)		
Rok postavenia:	1951	Vlastník:	Banskobystrický samosprávny kraj
Dĺžka premostenia:	3 m

Dátum prehliadky:	16.6.2017	Poveternostné podmienky: polooblačno
Teplota vzduchu:	24,00°C	
Teplota konštrukcie:	°C	
Zhotoviteľ prehliadky (organizácia, mená a funkcie pracovníkov)		
Banskobystrická regionálna správa ciest, a.s., Pre	Ing. Jana Čierna	hlavný prehliadkár

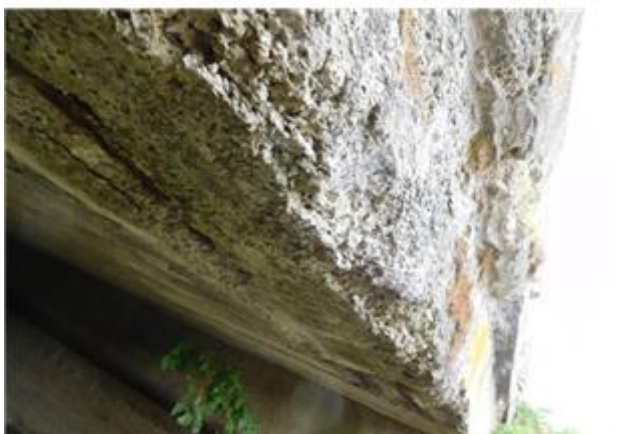
Názov: 571-009 (13)Ľ roh NK.JPG

Ca-Hlavná konštrukcia	315-Rozpad betónu	DCM 01	III
	<i>lokálne na rohoch konštrukcie s odkrytou výstužou a vľavo v podhlade 0,1 m2</i>		
D-Mostný zvršok			III
Da-Vozovka	605-Vypieranie povrchu vozovky	DCM 01	III
	<i>v celej ploche, lokálne až rozpad (v pravom pruhu) cca 50 m2</i>		
Da-Vozovka	614-Sieťové trhliny	DCM 01	III
	<i>rozvetvenie z priečnych a pozdĺžnych trhlín cca 10 m2</i>		
Da-Vozovka	651-Nadmerná hrúbka vozovky	DCM 01	III
	<i>vpravo je niveleta vozovky vo výške odrazných pruhov, predpoklad navýšenia cca 300 mm</i>		
Da-Vozovka	653-Znečistenie vozovky	DCM 01	III
	<i>v krajiniciach prerastá vegetácia a znečistenie pozostatkom posypu cca 14 m2</i>		
De-rímsa	313-Odlupovanie	DCM 01	III
	<i>začínajúce odlupovanie na celom povrchu v nadbetónovanej časti cca 7m2</i>		
De-rímsa	315-Rozpad betónu	DCM 01	III
	<i>lokálny rozpad pôvodnej rímsy nad uložením a rohoch, vľavo aj na zvislej ploche spolu cca 0,9 m2</i>
