PROTOKOL Z HLAVNEJ PREHLIADKY MOSTA

| ID mosta: | M3227 | Názov mosta: | 000526-001 Most ponad trať ŽSR pre obcou Bzovík |

| Dátum prehliadky: | 29.4.2016 | Poveternostné podmienky: jasno | |

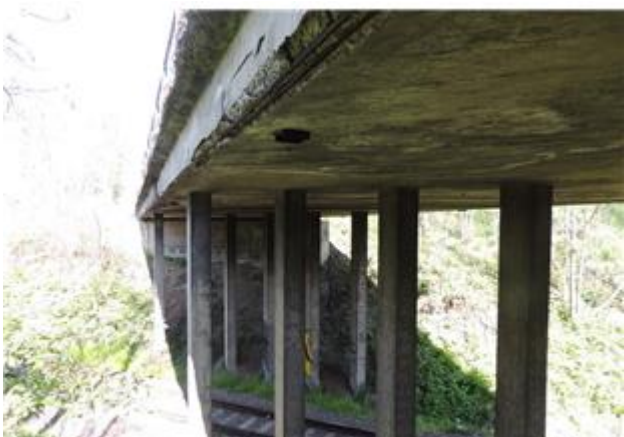
| | <i>doska v podhlade -po celej ploche sú vlhké škvrnny po zatekaní</i> | | |

Názov: 526-001_Bzovík (14)_podhľad-vpravo.JPG

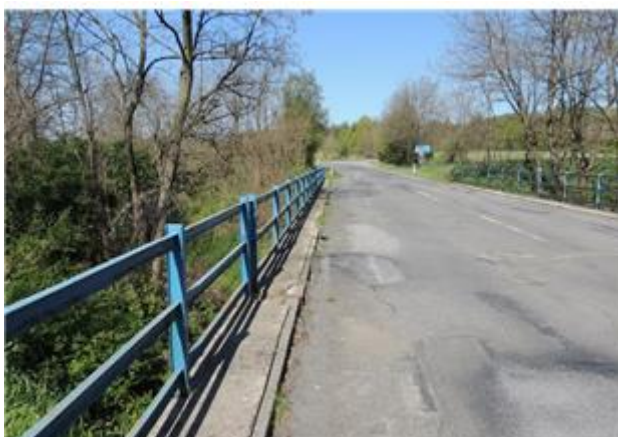
Názov: 526-001_Bzovík (8)-zvršok.JPG

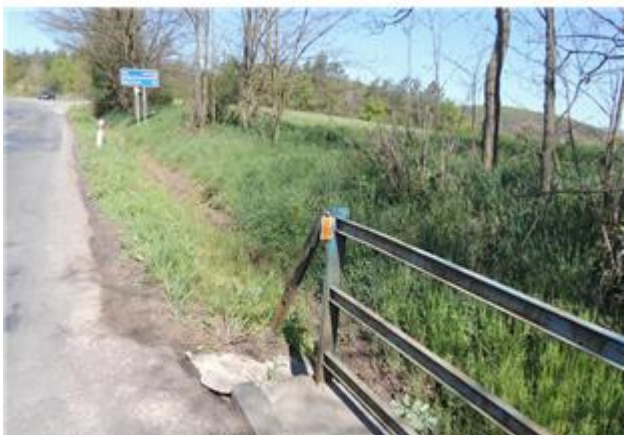
| | <i>v príľahlej časti k mostu nestiahnuté krajnice s vegetáciou spôsobujú sústredenie zrážkových vôd k mostu (cesta je potok) a vymývajú svahové kužela, pri pravom jazdnom pruhu hrozí zosuv kužela, podomleté odvodňovacie tvárnice vodou pri moste</i> | | |

Názov: 526-001_Bzovík (30)_nestiahnutá-krajnica vľavo.JPG

zrezať krajnice od križovatky z hlavnej cesty po most, voda spôsobuje vymývanie svahového kužela mosta

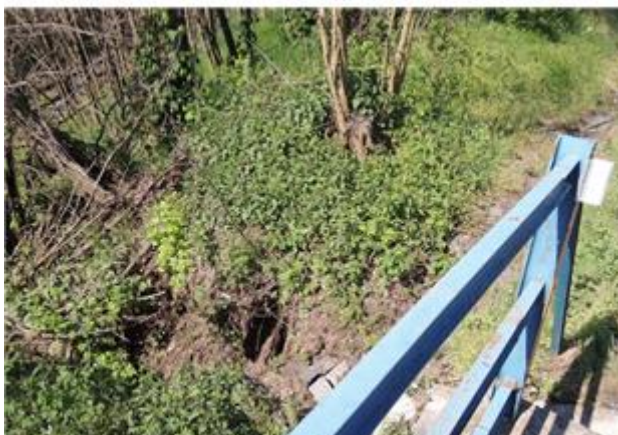
| J-Okolie mosta | 1105-Poškodenie obkladu svahov <i>V okolí opôr chýbajúce (posunuté) kusy obkladu. Úplne vypadaná špárovacia malta. pri prvej opore vpravo nestiahnutá krajnica, sústredená do jedného bodu s vymletím svahu , hrozí zosuv kužela mosta</i> | DCM 01 | III |

Názov: 526-001_Bzovík (3)_prepadnutie kužela mosta.JPG

opraviť kamenné svahovanie najmä pri prvej opore, pozor na náhly zosuv z podomletia

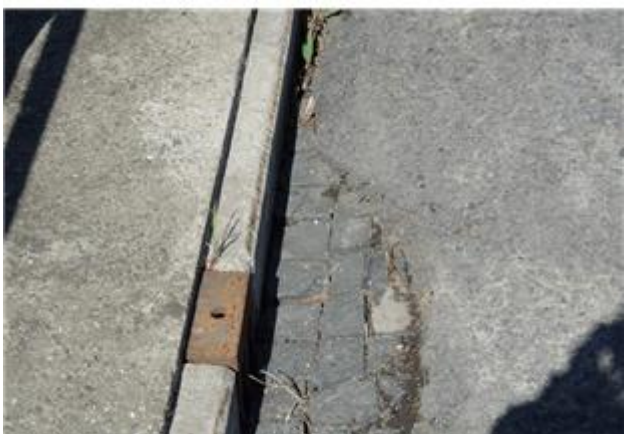
| Ga-odvodňovače | 801-Znečistenie suťou <i>odvodňovače zanesené lístím ,zarastené trávou</i> | DCM 01 | III |
| Ga-odvodňovače | 902-Zanesenie odvodňovacieho potrubia <i>zanesenie odvodňovačov posypovým materiálom z vozovky +nežiadúca vegetácia -</i> | DCM 01 | IV |

Názov: 526-001_Bzovík (9)_odvodňovač.JPG

očistiť odvodňovače

ošetriť a natrieť odvodňovače zabezpečiť bezpečnosť práce, práce na vysokom ostrom svahom

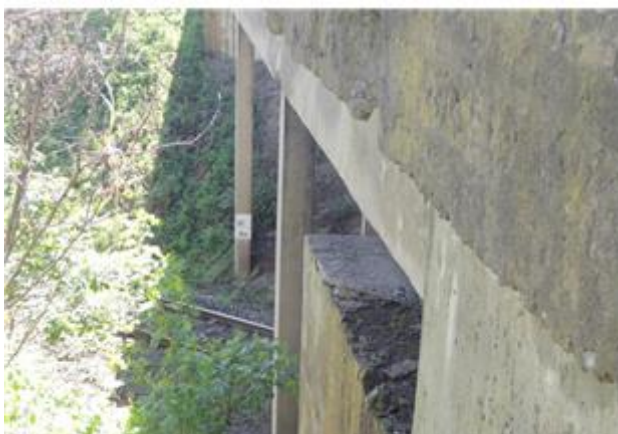
| | <i>Odlupovanie cementovej malty z povrchu betónu a obnažovanie zŕn kameniva na povrchu úložných prahov</i> | | |

Názov: 526-001_Bzovík (32)_úložný prah.JPG

zrealizovať reprofiliáciu opôr, krídel a podhl'adu s antikoróznym náterom výstuže

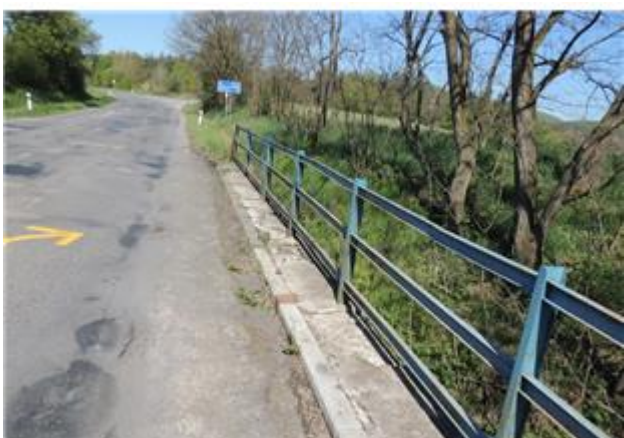
Názov: 526-001_Bzovík (29)_zvršok2.JPG

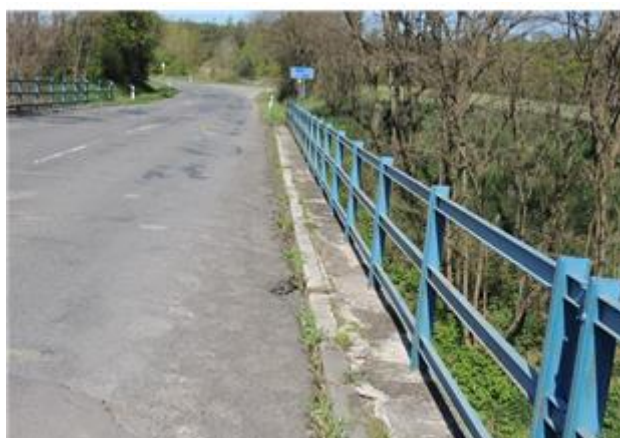
Názov: 526-001_Bzovík (25)_zvršok-vpravo.JPG

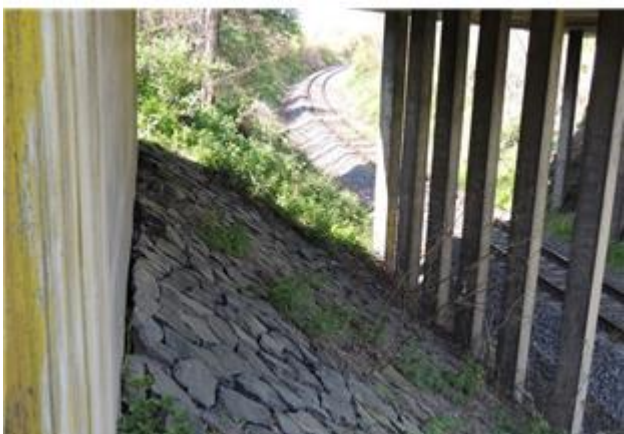
| | <i>v podhlade NK opadaná nástreková vrstva z betónovej plochy podhľadu stredné pole zadymené od sadzí z vlakov</i> | | |

Názov: 526-001_Bzovík (21)_3.pole.JPG

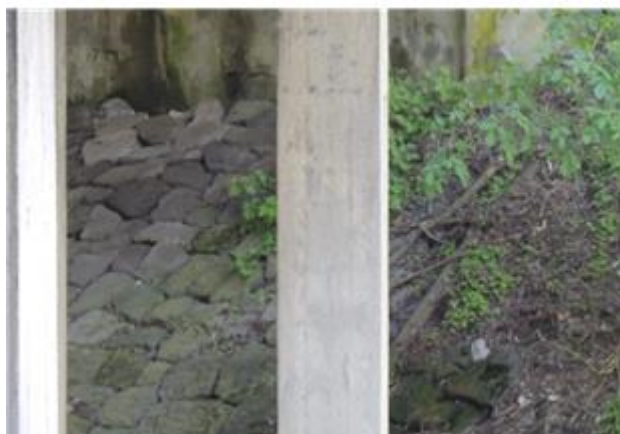
Názov: 526-001_Bzovík (20)_svah.kužel 1. opory.JPG

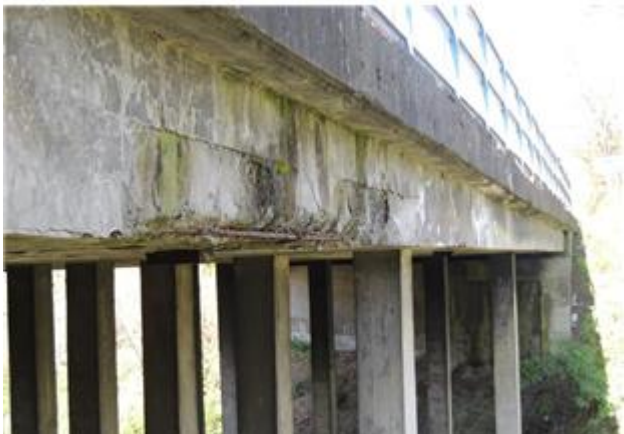
Názov: 526-001_Bzovík (19)_nosná_konstr.-3.pole.JPG

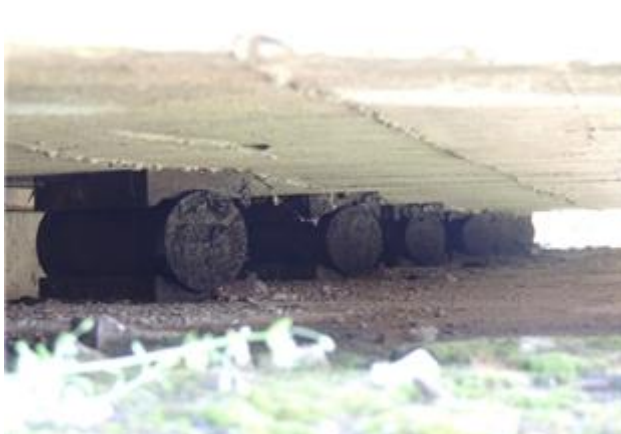
| | <i>zvetralý rozpadnutý betón na úložných plochách</i> | | |

| Ea-Ložiská | 802-Korózia kovových častí <i>skorodované kovová ložiská</i> | DCM 01 | IV |

Názov: 526-001_Bzovík (18)_ložiská.JPG

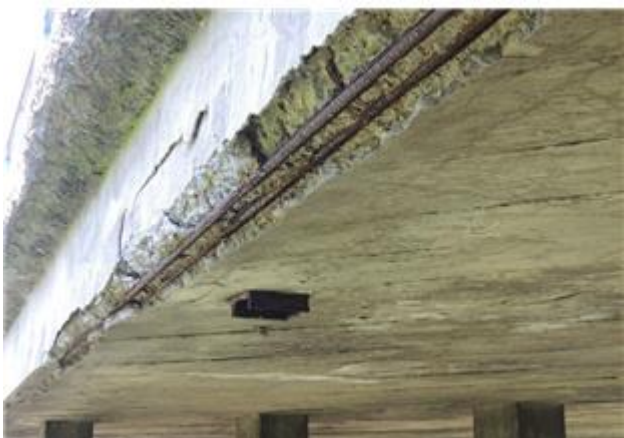
| | <i>vonkajšie hrany žb. bosky -opadaná krycia vrstva výstuže</i> | | |
| | <i>na okrajoch žb. dosky a okolo odvodňovačov rozsiahla korózia obnaženej pozdĺžnej výstuže na dĺžke cca 20 m</i> | | |

Názov: 526-001_Bzovík (15)_kraj_NK.JPG

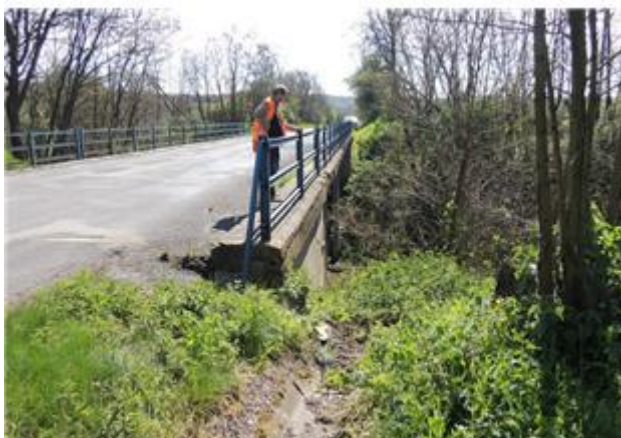
Názov: 526-001_Bzovík (4)_odrážka vody pred_mostom.JPG

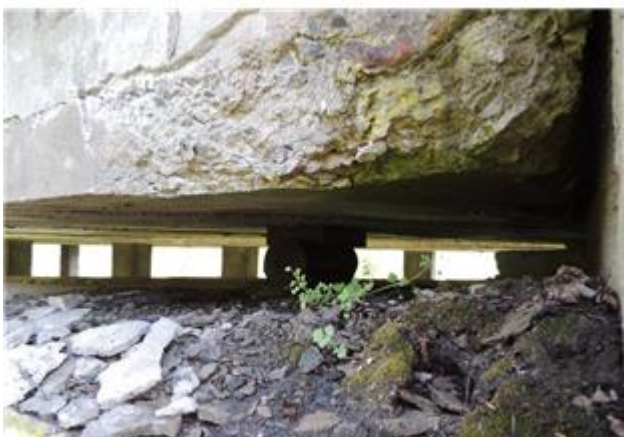
Názov: 526-001_Bzovík (13)-úložný-prah_3. pole.JPG

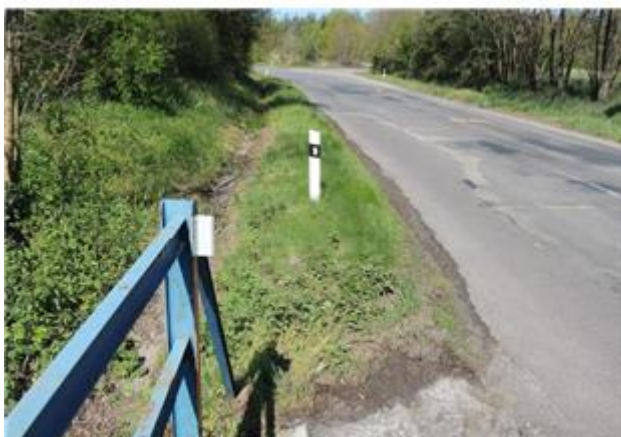
Názov: 526-001_Bzovík (2)_nestiahnutá krajnica.JPG
