PROTOKOL Z HLAVNEJ PREHLIADKY MOSTA

ID mosta:	M5478	Názov mosta:	000526-006 Most cez potok Jalšovík za obcou Bzovík
Komunikácia:	526	Správca:	Banskobystrická regionálna správa ciest, a.s., Prevádzka Žiar nad Hronom
Správč. číslo:	006	Vlastník:	Banskobystrický samosprávny kraj
Kumulatívne st.:	6,177 km (526)		
Kilometrovníkové st.:	6,217 km (DZ 6,0)		
Rok postavenia:	1933		
Dĺžka premostenia:	3,1 m

Dátum prehliadky:	24.4.2018	Poveternostné podmienky: jasno
Teplota vzduchu:	20,00°C	
Teplota konštrukcie:	°C	
Zhotoviteľ prehliadky (organizácia, mená a funkcie pracovníkov)		
Banskobystrická regionálna správa ciest, a.s.	Čierna Jana Ing.	hlavný prehliadkár

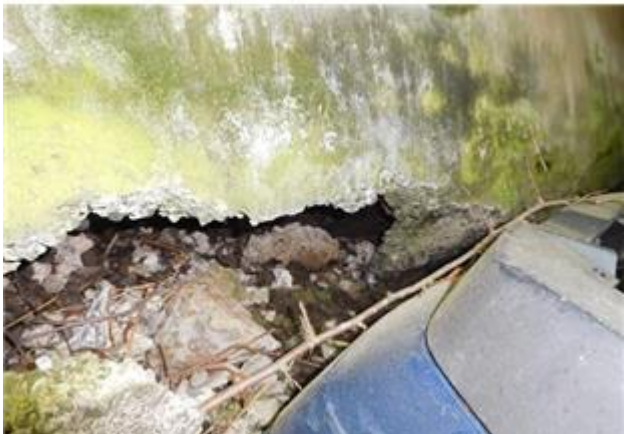
Časť / Prvok	Porucha / Poznámka	Výskyt	STS
A-Celkové pôsobenie			III
	<i>most v priamej, bez prístupu</i>		
B-Spodná stavba			V
Bb-Základy	201-Výmole, podomietie základov	DCM 01	IV
	<i>lokálne podmyté opory z dôvodu chýbajúcej prídlážby (neupravené dno koryta) - pod vodou</i>		
Bc-opory	302-Inkrustácie	DCM 01	III
	<i>biele usadeniny na stenách opôr po stekajúcej vode cca 15 % plochy driekov opôr</i>

Názov: 526-006 (20)Vymytie päty opory.JPG

vyplniť kaverny a ošetriť rozrušený betón, päty opôr ochrániť spevnením koryta toku	Bc316	DCM 01
odstrániť uvoľnený betón aplikovať sanačný poter	Bf313	DCM 01
vykonať čistenie spodnej stavby vodným lúčom pred vykonaním sanačných prác	Bc345	DCM 01
opraviť izoláciu a zabezpečiť odvádzanie vody z vozovky mimo mosta	Ca303	DCM 01
po odstránení poruchy izolácie vykonať ošetrenie výstuže a vykonať reprofiliáciu betónu	Ca312	DCM 01
reprofilácia výstuže, -odstrániť koróziu z povrchu aplikovať ochranný náter a zabezpečiť krytie výstuže	Ca502	DCM 01
odstrániť znečistenie z okraja vozovky a pokosiť, prípadne upraviť výšku krajníc pre kvalitné odvedenie vôd z vozovky tak, aby nedochádzalo k erózii krajníc a svahovania násypu nad mostom	Da653	DCM 01
vykonať opravu izolácie	Dc631	DCM 01
odstrániť vegetáciu a zeminu z povrchu	De345	DCM 01
odstrániť znečistenie a reprofilovať povrch betónu ríms	De315	DCM 01
odstrániť naplaveniny a odpad z koryta toku	J 1112	DCM 01
