PROTOKOL Z HLAVNEJ PREHLIADKY MOSTA

ID mosta:	M92	Názov mosta:	000527-035 Most cez potok Litava v obci Senohrad
Komunikácia:	527	Správca:	Banskobystrická regionálna správa ciest, a.s., Prevádzka Žiar nad Hronom
Správč. číslo:	035	Vlastník:	Banskobystrický samosprávny kraj
Kumulatívne st.:	69,831 km (527)		
Kilometrovníkové st.:	70,119 km (DZ 70,0)		
Rok postavenia:	1955		
Dĺžka premostenia:	10,8 m

Dátum prehliadky:	2.6.2017	Poveternostné podmienky: jasno
Teplota vzduchu:	24,00°C	
Teplota konštrukcie:	°C	
Zhotoviteľ prehliadky (organizácia, mená a funkcie pracovníkov)		
Banskobystrická regionálna správa ciest, a.s., Pre	Ing. Jana Čierna	hlavný prehliadkár

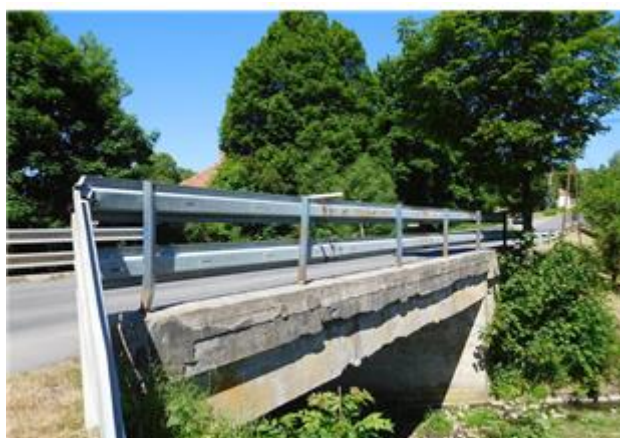
Názov: 527-35 (6) P vtok.JPG

J-Okolie mosta	1106-Nežiadúca vegetácia	DCM 01	III
<i>v spevnených svahoch kamenným obkladom prerastá vegetácia cca 70 m²</i>			
J-Okolie mosta	1112-Zúženie profilu koryta	DCM 01	III
<i>v koryte aj na vtoku aj výtoku prerastá vegetácia cca 20 m², lokálne kusy betónu, neupravená prúdnica toku</i>			
Celkové hodnotenie mosta:			5

upraviť koryto toku s usmernením prúdnice a odstránenie naplavenín cca 90 m ²	J 1112	DCM 01
---	--------	--------
