PROTOKOL Z HLAVNEJ PREHLIADKY MOSTA

ID mosta:	M4048	Názov mosta:	000527-037_Most cez potok Krupinica v obci Zábava
Komunikácia:	527	Správca:	Banskobystrická regionálna správa ciest, a.s., Prevádzka Žiar nad Hronom
Správč. číslo:	037	Vlastník:	Banská Bystrica
Kumulatívne st.:	77,844 km (527)		
Kilometrovníkové st.:	78,217 km (DZ 78,0)		
Rok postavenia:	1958		
Dĺžka premostenia:	14 m

Dátum prehliadky:	5.2.2016	Poveternostné podmienky: polojasno až jasno
Teplota vzduchu:	7,00°C	
Teplota konštrukcie:	°C	
Zhotoviteľ prehliadky (organizácia, mená a funkcie pracovníkov)		
BBRSC,a.s. Banská Bystrica	Ing. Jaroslava Batková	hlavný prehliadkár
BBRSC,a.s. Gr Ban. Bystrica	Bobřík Peter	špecialista na cesty

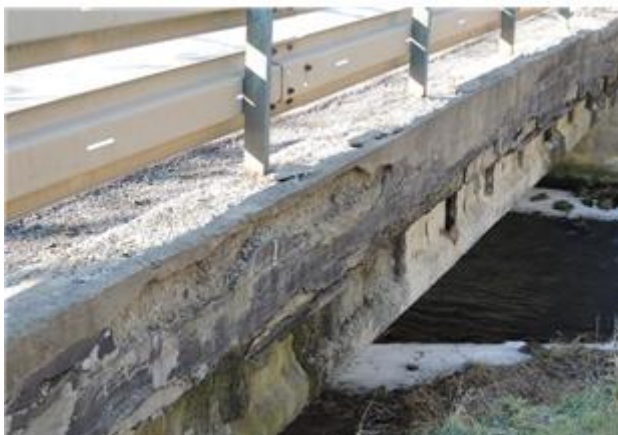
Názov: 527-037 (25)_ľavá_rímsa_výtok.JPG

De-rímsa	315-Rozpad betónu	DCM 01	VI
	<i>vtoková rímsa rozpad hrany pri vozovke ako aj čela a čiastočne v podhl'ade</i>		
	<i>výtoková rozpad čela aj podhl'adu, poškodenie ríms na 50%, rozpad ríms z dôvodu solenia na moste</i>		
De-rímsa	326-Ostatné trhliny	DCM 01	IV
	<i>na povrchu čiel ríms</i>		
De-rímsa	502-Obnažená betonárska výstuž	DCM 01	V
	<i>na čelách ríms a v podhl'ade</i>		
E-Ložiská, kĺby, iné uloženie			V
Ea-Ložiská	712-Korózia oceľových častí	DCM 01	V
	<i>korózia ložísk umiestnených na 2. opore</i>		
F-Mostné závery			III
	<i>podpovrchové</i>		
G-Odvodnenie mosta			
	<i>sklonom mosta, nevhodne riešené odvodnenie cesty pred mostom</i>		
I-Cudzie zariadenia (-nehodnotiť, riešiť v návrhu opatrení)			IV
I-Cudzie zariadenia (-nehodnotiť, riešiť v návrhu opatrení)	1014-Poškodené inžinierske a iné siete	DCM 01	IV
	<i>na vtoku odpadnuté uchytenie chráničky skordovaním materiálu uchytenia, v chráničke 2 káble priemeru 20 mm, chránička prelomená zasahuje do priestoru otvoru mosta</i>

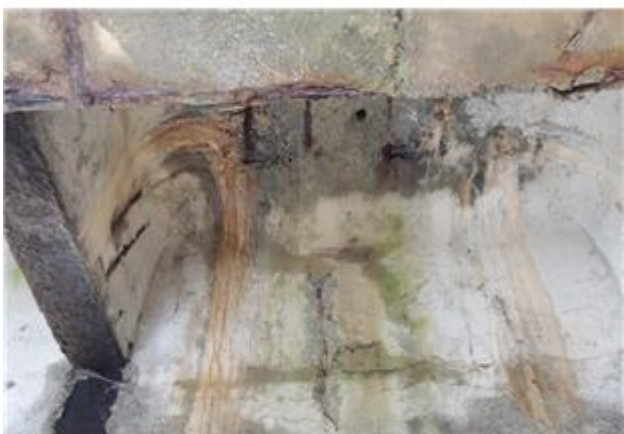
Názov: 527-037_(1)komôrka_v tráme.JPG

Bf-mostné krídla	312-Odlamovanie betónu <i>na povrchu všetkých krídel</i>	DCM 01	IV
Bf-mostné krídla	327-Prasklina <i>na vtokovom krídle 2. opory vodorovná v úrovni úložného prahu</i> <i>na výtokovom krídle 1. opory vodorovná v úrovni úložného prahu</i>	DCM 01	V
C-Nosná konštrukcia			VI
C-Nosná konštrukcia	533-Korózia kotiev <i>na čelách NK korózia priečne predpínaných prefabrikátov typu Vloššák</i>	DCM 01	VI
Cb-Mostovka	303-Vlhké škvrnny <i>zatekanie v trámových častiach prefabrikátov takmer celý podhľad</i>	DCM 01	V
Cb-Mostovka	502-Obnažená betonárska výstuž <i>pozdlžnom smere v spodnom priereze prefabrikátov výskyt opakovaný na viacerých miestach v podhľade</i>	DCM 01	VI
Cb-Mostovka	502-Obnažená betonárska výstuž <i>priečna výstuž na všetkých prefabrikátoch</i>	DCM 01	V
Cb-Mostovka	502-Obnažená betonárska výstuž <i>čelá krajných prefabrikátov na vtoku aj výtoku</i>	DCM 01	V
Cb-Mostovka	511-Korózia betonárskej výstuže <i>v podhľade lokálne prehrdzavené prúty v plnom priereze aj v bunkách trámov, korózia nosníkov na 60% celkového objemu</i>	DCM 01	VI
