PROTOKOL Z HLAVNEJ PREHLIADKY MOSTA

ID mosta:	M2608	Názov mosta:	000526-008 Most cez potok Litavica za obcou Senohrad
Komunikácia:	526	Správca:	Banskobystrická regionálna správa ciest, a.s., Prevádzka Žiar nad Hronom
Správca. číslo:	008	Vlastník:	Banskobystrický samosprávny kraj
Kumulatívne st.:	14,931 km (526)		
Kilometrovnikové st.:	14,986 km (DZ 15,0)		
Rok postavenia:	1926		
Dĺžka premostenia:	3 m

Dátum prehliadky:	15.7.2015	Poveternostné podmienky: jasno
Teplota vzduchu:	31,00°C	
Teplota konštrukcie:	°C	
Zhotoviteľ prehliadky (organizácia, mená a funkcie pracovníkov)		
Banskobystrická regionálna správa ciest, a.s., Pre	Ing. Maroš Kováč	mostný technik
BBRSC,a.s. GR	Ing. Jaroslava Batková	hlavný prehliadkár

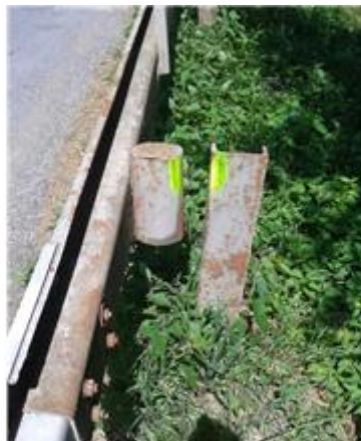
Názov: II 526-8 Zvodidlo

G-Odvodnenie mosta			
	<i>sklonom vozovky</i>		
H-Ostatné príslušenstvo mosta			III
Hb-zvodidlá	1005-Uvoľnené upevnenie alebo spojenie prvkov <i>Chýbajúce kotevné a spojovacie skrutky 1 uvoľnený spoj.</i>	DCM 01	III
J-Okolie mosta			II
J-Okolie mosta	1121-Znečistenie okolia mosta <i>Výskyt poruchy na ploche cca 30 m2 vtokovej a výtokovej strany</i>	DCM 01	II
Celkové hodnotenie mosta:			3

Oprava ukotvenia zvodidla a ošetrovanie skorodovanej časti zvodidla.

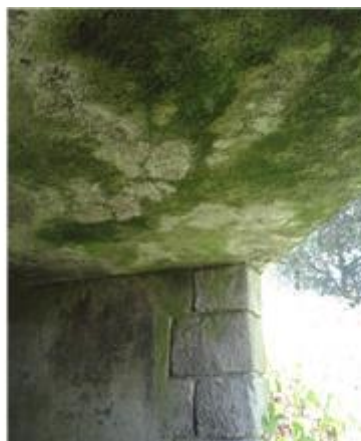
Názov: II 526-8 Podhľad NK

Časť / Prvok	Porucha / Poznámka	Výskyt	STS
A-Celkové pôsobenie			III
B-Spodná stavba			III
	<i>Erózia betónu na drieku opory na ploche cca 2 m2.</i>		
Bc-opory	303-Vlhké škvrny <i>na oporách vlhké škvrny s riasami</i>	DCM 01	III
C-Nosná konštrukcia			III
Ca-Hlavná konštrukcia	345-Biologická korózia betónu <i>Výskyt poruchy v podhlade nosnej konštrukcie na ploche cca 10 m2</i>	DCM 01	III
D-Mostný zvršok			III
	<i>nadbetónované nevhodne rímasy na moste</i>		
Da-Vozovka	621-Netesnosť zálievok škár <i>Výskyt poruchy medzi vozovkou a rímou v celkovej dĺžke cca 5 m.</i>	DCM 01	III
Da-Vozovka	653-Znečistenie vozovky <i>Výskyt poruchy pred a za mostom a po okrajoch vozovky na ploche cca 30 m2. (nezrezané okraje).</i>	DCM 01	III
De-rímsa	315-Rozpad betónu <i>Výskyt poruchy na povrchu a čelách na ploche cca 8 m2.</i>	DCM 01	III
E-Ložiská, kĺby, iné uloženie			
	<i>uloženie na lepenku</i>		
F-Mostné závery			
	<i>bez záverov</i>

Vysprávkvy poškodeného betónu na rímsach a v podhl'ade nosnej konštrukcie ako aj driekoch opôr na ploche cca 20 m².
