PROTOKOL Z HLAVNEJ PREHLIADKY MOSTA

ID mosta:	M7139	Názov mosta:	000526-009 Most cez potok Litava za obcou Senohrad
Komunikácia:	526	Správca:	Banskobystrická regionálna správa ciest, a.s., Prevádzka Žiar nad Hronom
Správca. číslo:	009	Vlastník:	Banskobystrický samosprávny kraj
Kumulatívne st.:	16,670 km (526)		
Kilometrovníkové st.:	16,725 km (DZ 15,0)		
Rok postavenia:	1932		
Dĺžka premostenia:	3,5 m

Dátum prehliadky:	8.8.2016	Poveternostné podmienky: jasno
Teplota vzduchu:	27,00°C	
Teplota konštrukcie:	°C	
Zhotoviteľ prehliadky (organizácia, mená a funkcie pracovníkov)		
Banskobystrická regionálna správa ciest, a.s., Pre	Miroslav Hric	mostný technik
Banskobystrická regionálna správa ciest, a.s., Pre	Elvíra Krajecová	hlavný prehliadkár

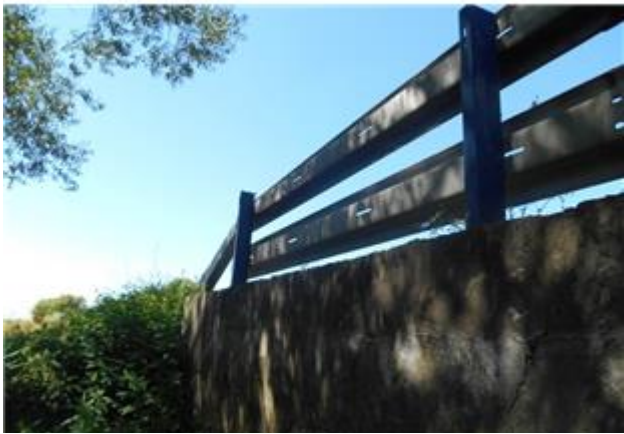
Názov: Most 526-09 Rímsa

C-Nosná konštrukcia			IV
Ca-Hlavná konštrukcia	313-Odlupovanie <i>povrchu betónu v podhl'ade -celoplošne</i>	DCM 01	III
Ca-Hlavná konštrukcia	324-Šikmé trhliny <i>povrchová úprava- ochranný poter sa začína rozpadat'</i>	DCM 01	IV
Ca-Hlavná konštrukcia	502-Obnažená betonárska výstuž <i>pri okraji NK pozdĺžny a priečny prút.</i>	DCM 01	IV
D-Mostný zvršok			IV
Da-Vozovka	603-Povrchové kaverny <i>vznikajúce prevažne medzi jazdnými koľajami, nedostatočne spojený mikrokoberec z predošlou vrstvou živичného krytu</i>	DCM 01	III
Da-Vozovka	653-Znečistenie vozovky <i>pri krajiniciach od posypu a rastúcej vegetácie.</i>	DCM 01	III
Dc-Izolácia	631-Porušená hydroizolácia <i>z dôvodu priesakov predpoklad nefunkčnosti izolácie</i>	DCM 01	IV
De-rímsa	302-Inkrustácie <i>z pozdĺžnej trhliny biele výluhy spojiva na potere</i>	DCM 01	III
De-rímsa	315-Rozpad betónu <i>Rozpad betónu pôvodnej rímsy na vtoku cca 3m2</i>	DCM 01	III

De-rímsa	321-Povrchové sieťové trhlinky <i>rozpadajúci sa povrchový poter ríms, pozdĺžne trhliny v pracovnej škáre</i>	DCM 01	III
De-rímsa	652-Nadmerná hrúbka chodníkov a výška ríms <i>nadmerná výška ríms nadbetónované dve vrstvy betónových ríms, celková výška rímsy spolu cca 1m</i>	DCM 01	III
E-Ložiská, kĺby, iné uloženie			
<i>uloženie na lepenke</i>			
F-Mostné závery			
<i>podpovrchové</i>			
G-Odvodnenie mosta			
<i>sklonom vozovky</i>			
H-Ostatné príslušenstvo mosta			III
<i>obojsstranné zvodidlá</i>			
Ha-mostné zábradlie, zábradľové zvodidlo	802-Korózia kovových častí <i>miestami plochy napadnuté koróziou cca 5m2</i>	DCM 01	III
He-evidenčné označenie mosta a dopravné značenie	1009-Chýbajúce označenie mostného objektu a dopravné značky <i>bez značenia</i>	DCM 01	III
Hj-úpravy pod mostom	1113-Poškodenie dna koryta <i>posunuté vyloženie prídlažby z bet. kociek, na vtoku chýbajúce kocky</i>	DCM 01	III

odstrániť nesúdržný betón aplikovať ochranný poter na rímsach

odstrániť rímsy pri frézovaní vozovky-z dôvodu nadmerného zaťaženia

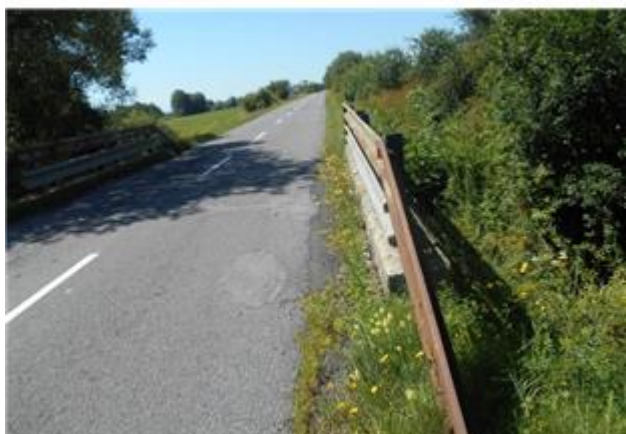
Názov: Most 526-09 Okolie mosta

J-Okolie mosta			
<i>bez prístupovej cesty</i>			
Celkové hodnotenie mosta:			4
