PROTOKOL Z HLAVNEJ PREHLIADKY MOSTA

ID mosta:	M3314	Názov mosta:	000512-008 Most cez potok Čierna voda v km 20,680 v obci Píla
Komunikácia:	512	Správca:	Banskobystrická regionálna správa ciest, a.s., Prevádzka Žiar nad Hronom
Správč. číslo:	008	Vlastník:	Banskobystrický samosprávny kraj
Kumulatívne st.:	20,640 km (512)		
Kilometrovníkové st.:	20,470 km (DZ 20,0)		
Rok postavenia:	1938		
Dĺžka premostenia:	6 m

Dátum prehliadky:	30.9.2014	Poveternostné podmienky: polojasno
Teplota vzduchu:	20,00°C	
Teplota konštrukcie:	°C	
Zhotoviteľ prehliadky	(organizácia, mená a funkcie pracovníkov)	
BBRSC,a.s. GR	Ing. Jaroslava Batková	hlavný prehliadkár
BBRSC,a.s. GR	Peter Bobřík	špecialista na cesty

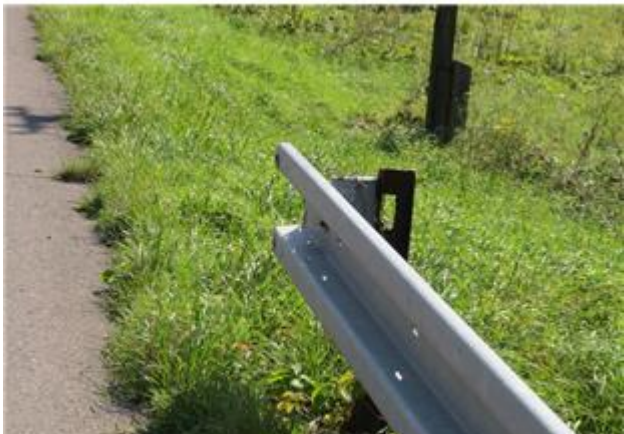
Názov: 512-008_nesprávne_ukonč-zvodidiel.JPG

Na mostnom objekte zvodidlo neukončené do úrovne terénu			
Hh-násyp, (svahový kužel, ...)	1106-Nežiadúca vegetácia	DCM 01	III

Úprava zvodidla, nahradenie koncových úsekov zvodidla
zapustenými časťami z jednej strany oblúkovými zvodidlami
stavebná oprava ríms a nosnej konštrukcie s vykopáním
trávnatých úsekov medzi vozovkou a rímsami a nahradením
priestoru betónom prípadne tvárnicami
vyčistenie svahov mosta od lian a kríkov
