PROTOKOL Z HLAVNEJ PREHLIADKY MOSTA

ID mosta:	M7341	Názov mosta:	000512-014 Most cez potok Vozárovej Doliny v km 21,886 v k.ú. Píla
Komunikácia:	512	Správca:	Banskobystrická regionálna správa ciest, a.s., Prevádzka Žiar nad Hronom
Správč. číslo:	014	Vlastník:	Banskobystrický samosprávny kraj
Kumulatívne st.:	21,838 km (512)		
Kilometrovníkové st.:	21,796 km (DZ 23,0)		
Rok postavenia:	1938		
Dĺžka premostenia:	3 m

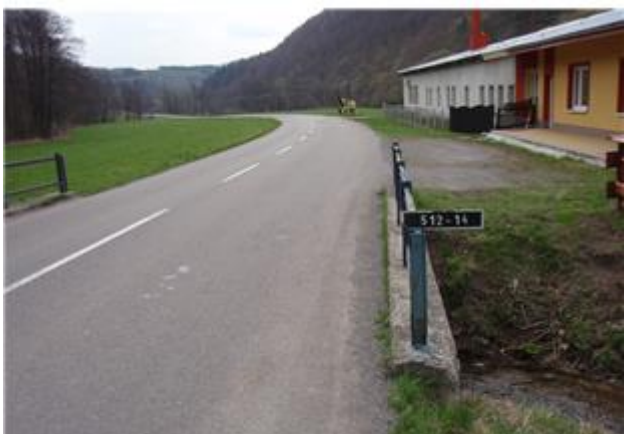
Názov: Most 512-014 (10) vozovka zábradlie

<i>sklonom mosta</i>		
H-Ostatné príslušenstvo mosta			III
Ha-mostné zábradlie, zábradľové zvodidlo	1007-Nevhodne ukončené zvodidlo/zábradlie <i>dvojmadľové zábradlie osadené podľa pôvodných STN bez zapustenia do terénu</i>	DCM 01	III
Hj-úpravy pod mostom	1112-Zúženie profilu koryta	DCM 01	III
J-Okolie mosta			III
J-Okolie mosta	1121-Znečistenie okolia mosta <i>zmenšenie prietokovej plochy koryta pod mostom naplaveninami zo štrkov</i>	DCM 01	III
Celkové hodnotenie mosta:			3

zapustiť zábradlie šikmými stojkami do terénu
