PROTOKOL Z HLAVNEJ PREHLIADKY MOSTA

ID mosta:	M3721	Názov mosta:	000512-015 Most cez potok v km 27,534 v obci Horné Hámre
Komunikácia:	512	Správca:	Banskobystrická regionálna správa ciest, a.s., Prevádzka Žiar nad Hronom
Správč. číslo:	015	Vlastník:	Banskobystrický samosprávny kraj
Kumulatívne st.:	22,192 km (512)		
Kilometrovnikové st.:	22,150 km (DZ 23,0)		
Rok postavenia:	1938		
Dĺžka premostenia:	8 m

Dátum prehliadky:	30.9.2014	Poveternostné podmienky: polojasno
Teplota vzduchu:	19,00°C	
Teplota konštrukcie:	°C	
Zhotoviteľ prehliadky	(organizácia, mená a funkcie pracovníkov)	
BBRSC,a.s. GR	Ing. Jaroslava Batková	hlavný prehliadkár
BBRSC,a.s. GR	Peter Bobřík	špecialista na cesty

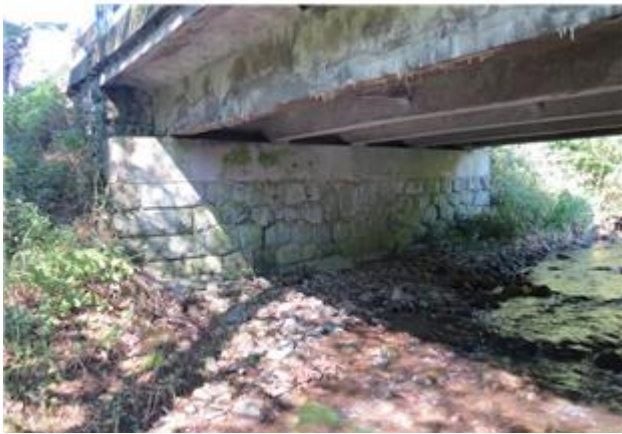
Názov: 527-015_krajný_trám_NK.JPG

Bc-opory	411-Vlhké škvrny	DCM 01	III
<i>zatekanie vody cez úložné prahy mosta</i>			
C-Nosná konštrukcia			IV
C-Nosná konštrukcia	321-Povrchové sieťové trhlinky	DCM 01	IV
	<i>na čelách rímsy a na ačele NK a prvých trámoch sieťové trhlinky na 40% plochy sprevádzané rozpadom betónu</i>		
Ca-Hlavná konštrukcia	301-Výkvety	DCM 01	II
	<i>Lokálny výskyt poruchy, spôsobený vodou presakujúcou cez nosnú konštrukciu v podhlade, plocha znečistenia 6 m2.</i>		
Ca-Hlavná konštrukcia	302-Inkrustácie	DCM 01	III
	<i>Výskyt poruchy v podhlade NK na vtoku a výtoku na krajoch NK a na prvých trámoch NK, plocha poškodenia do 2 m2.</i>		
Ca-Hlavná konštrukcia	312-Odlamovanie betónu	DCM 01	IV
	<i>Výskyt poruchy na čele nosnej konštrukcie vtokovej aj výtokovej strane na ploche do 3 m2 pôsobením zatekaním vôd z povrchu cesty</i>		
Ca-Hlavná konštrukcia	511-Korózia betonárskej výstuže	DCM 01	IV
	<i>Výskyt poruchy v podhlade nosnej konštrukcie na ploche cca 20 m2.</i>

stavebná oprava ríms - nahradením novej rímsy na výtoku, reprofilácia vtokovej rímsy a lokálne rozpadnutých častí nosnej konštrukcie

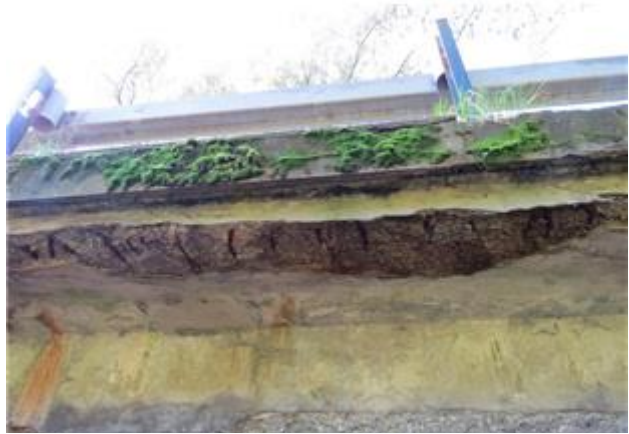
Názov: 527-015_vtok.rímsa.JPG

D-Mostný zvršok			IV
D-Mostný zvršok	1106-Nežiadúca vegetácia	DCM 01	IV
	<i>ma styku ríms a vozovky nežiadúca vegetácia, uchytená tráva, tráva uchytená aj v čatiach rozpadu ríms</i>		
Da-Vozovka	651-Nadmerná hrúbka vozovky	DCM 01	IV
	<i>Zväčšenie hrúbky vozovky pridaním nových obrusných vrstiev do 100 mm</i>		
Dc-Izolácia	631-Porušená hydroizolácia	DCM 01	IV
	<i>výskyt poruchy s prenikaním vody v prvých trámoch NK, s tým spojené výkvety- Hl poškodená lokálne pod rímsami</i>		
De-rímsa	315-Rozpad betónu	DCM 01	IV
	<i>rozpad rímsy na výtoku pôsobením zrážkovej vody z povrchu cesty (nadvýšený kryt cesty)- cca 40 % čela a povrchu rímsy, na konci mosta je po náraze odtrhnutá a uvoľnená časť rímsy s posledným stĺpikom na moste</i>		
De-rímsa	323-Priečne trhliny	DCM 01	IV
	<i>Výskyt poruchy na čele vtokovej časti v celkovej dĺžke do 10 m.</i>		
De-rímsa	345-Biologická korózia betónu	DCM 01	III
	<i>na rímsach v sieťových trhlínach uchytený mach- na 20 % plochy rímsy</i>

De-rímsa	502-Obnažená betonárska výstuž	DCM 01	IV
	<i>v rozpadnutých častiach ríms obnažená a skorodovaná hlavná výstuž ríms</i>		
G-Odvodnenie mosta			IV
Ga-odvodňovače	907-Upchatie odvodňovačov	DCM 01	IV
	<i>odvodňovače prekryté asfaltom respektíve neviditeľné pre nánosy zeminy a trávy</i>

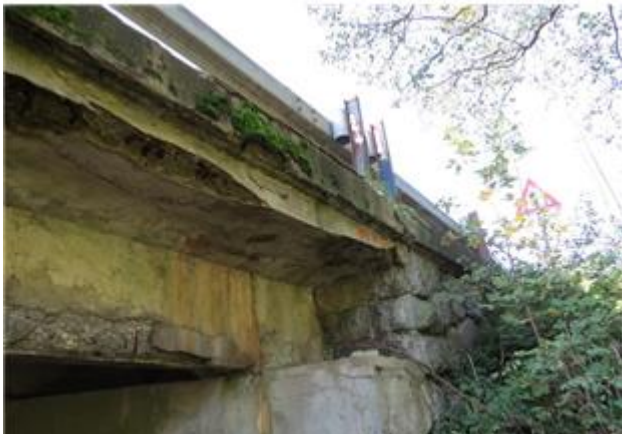
Názov: 527-015_vymyté_škáry_na_opore.JPG

Časť / Prvok	Porucha / Poznámka	Výskyt	STS
B-Spodná stavba			III
B-Spodná stavba	353-Rozpad murovacích prvkov	DCM 01	III
	<i>Výskyt poruchy na opornom múre pred 2. oporou na vtoku, rozsah poškodenia 4 m2.</i>		
Bc-opory	345-Biologická korózia betónu	DCM 01	III
	<i>na povrchu opôr sú uchytené riasy</i>		
Bc-opory	351-Vypadávanie malty	DCM 01	III
	<i>Výskyt poruchy v území pod mostom na čele opory na ploche 3 m2, na boku opory detto</i>

Očistenie škár, doplnenie muriva a znovyškárovanie kamenného obkladu v miestach na bokoch opôr a pri sposedku opôr počas nízkych stavov potoka	Bc351	DCM 01
--	-------	--------
