## 1. Popis

## 2. Súčasný stav

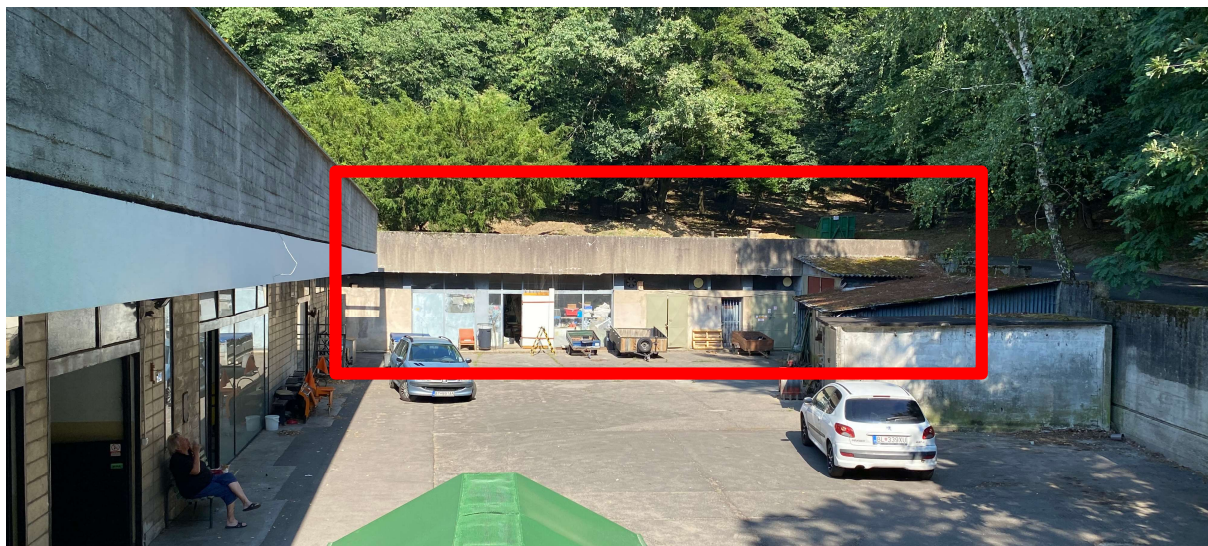
Pohľad na riešený objekt

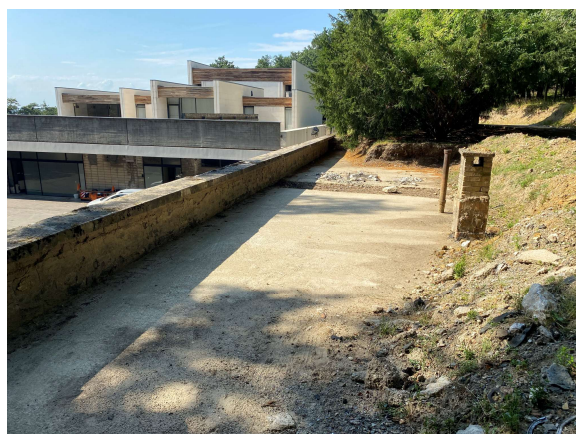
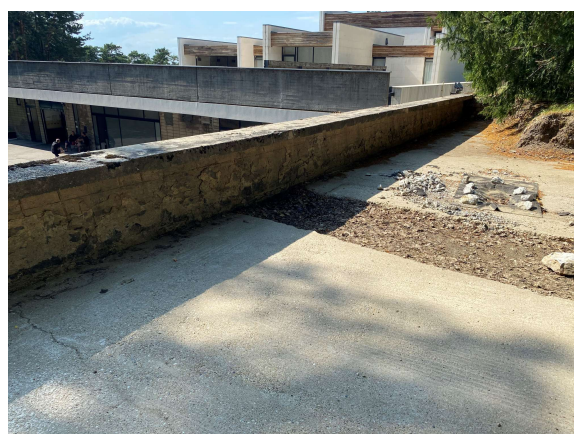
Pôvodná strešná konštrukcia bola zasypaná vrstvou zeminy, časť zeminy je v súčasnosti odstránená. Skladba strechy nebola možná preveriť, rovnako ako aj presne určiť miesto poškodenia pôvodnej hydroizolácie, nakoľko je hydroizolácia pod súvislou vrstvou betónového poteru, ktorý je prerušený na dvoch miestach. Prvé miesto je sonda do strešnej konštrukcie a druhé miesto je prerušenie (1,6x4,3m) v mieste predpokladanej poruchy hydroizolácie.

Strešný plášť je ešte prirodzene perforovaný na dvoch miestach a to komínom o rozmere cca 450x450mm a odvetraním nepoužívanej kanalizácie vid' príslušný výkres pôdorysu strechy.

Popis opravy ŽB konštrukcie strechy je v PD statika „Odstránenú časť ŽB na streche dobetónovať betónom C30/37-XC4 s aplikáciou výstuže Q335 pri spodnom s krytím výstuže 50mm“

Po vyspravení ŽB podkladu je nutné strešnú konštrukciu opatriť novým hydroizolačným plášťom. Navrhujem hydroizoláciu na báze asfaltových modifikovaných pásov odolných voči prerastaniu koreňov. Celá skladba strešnej konštrukcie vid' príslušný výkres Rez. Hydroizoláciu je nutné vytiahnuť až po vodorovnú líniu konštrukcie atiky. Následne je nutné koniec hydroizolácie uzavrieť asfaltovou zálievkou. Súčasne je nutné spodnú hranu vodorovnej línie konštrukcie atiky opatriť zaomietacou okapovou lištou aby sa predišli stekaniu vody k ukončeniu hydroizolácie.

Ďalšia úprava v oblasti strešnej konštrukcie je oprava komínového telesa. Murované teleso komína je nutné očistiť poškodené časti vyspraviť a poškodenú / chýbajúcu škárovaniu hmotu nahradiť novou. V rámci novej hydroizolácie strechy sa asfaltové pásy vytiahnu aj na komínové teleso a to do výšky 150-200mm nad upravený terén. Kde sa ukončenie hydroizolácie opatrí rovnako ako pri atike asfaltovou zálievkou a ochráni oplechovaním. Zvyšnú časť komínového telesa navrhujem po vyspravení muriva opatriť omietkou. V prípade ak sa k tomuto kroku nepristúpi je nutné tehlové murivo očistiť od nečistôt a malty, škáry medzi tehliami nanovo vyškárovať mrazuvzdornou škárovacou hmotou.

Poslednou úpravou strešnej konštrukcie je odstránenie odvetranie nepoužívanej kanalizácie. Toto potrubie je nutné odpíliť v úrovni ŽB konštrukcie strechy. Následne zbrúsiť a začistiť aby nezostali ostré hrany. Otvor je nutné zaslepiť napr. betónovou záslepkou. Následne je možné aplikovať novú hydroizoláciu.

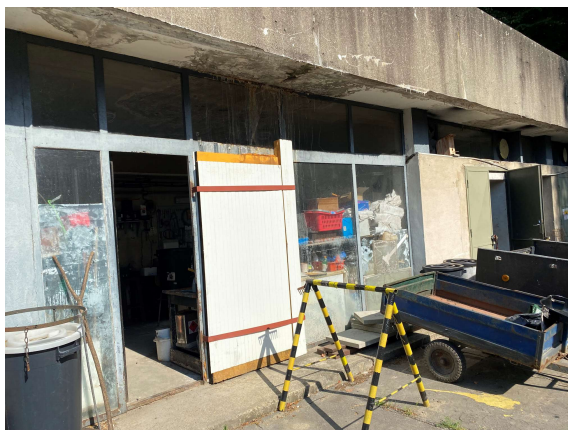
Pohľad na poškodenú a zatečenú omietku fasády

Druhá skupina je oprava omietok z čelnej strany ako aj na atike. Jedná sa hlavne o opadanú omietku vďaka poškodeniu o zatekania v miestach nadpražia pri zasklenej stene. Ďalšie miesto je pri vyústení plechového potrubia na fasádu. Tu najprv je nutné uzatvoriť otvor napr. pomocou cementovláknitých dosiek kotvených do nosnej konštrukcie. Základom opravy omietok je ich očistenie, odstránenie všetkých nesúdržných a poškodených častí a následné pripravenie podkladu pre nové omietnutie podľa technologického predpisu výrobcu. Doplnia sa okapové zaomietacie lišty ako do segmentu atiky tak aj do segmentu nadpražia pri zasklenej stene.

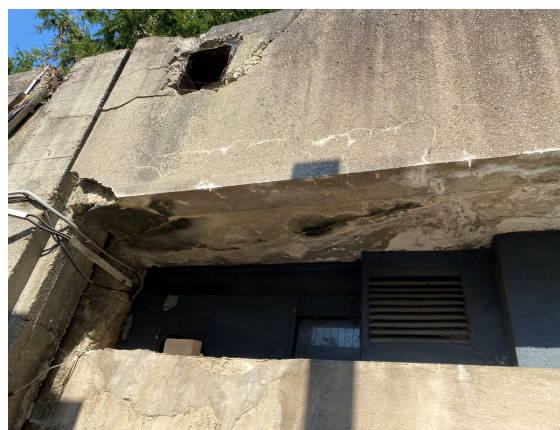
Druhým materiálom je zasklená stena tvorená uzavretými ocelovými profilmi a jednoduchým zasklením, farebný odtieň šedá. Zasklená fasáda je členená ako vertikálne tak horizontálne. Vertikálne je delený na dve línie. Prvá línia šírka cca 0,7m prebieha po celej šírke fasády. Táto línia je delená na zasklené časti a plechové časti s ventilátormi. Druhá línia je výšky cca 2,3m, táto línia tvorí zasklenú stenu miestnosti 1.01. Táto časť zasklenej steny je delená na šesť vertikálnych segmentov. Jeden zo segmentov tvoria vstupné dvere do miestnosti. Zvyšné segmenty sú pevné. Dva segmenty naľavo (pohľad z vonka) majú zamaľované zasklenie, prvý segment napravo od vstupných dverí je poškodený (vybité zasklenie a zatečenie a zasolenie z poškodenej stropnej dosky).

Pohľad na vysklenú časť fasády

Prvá skupina je oprava zasklenej steny. Hlavnou časťou bude znovu-zasklenie vysklenenej časti zasklenej steny. Jedná sa o jeden segment o rozmeroch cca 1,2 x 2,3m. Najprv je nutné odstránenie dočasného prekrytia vysklenenej časti. Nové zasklenie bude obdobné ako na zvyšku zasklenej steny a to jednoduchým zasklením.

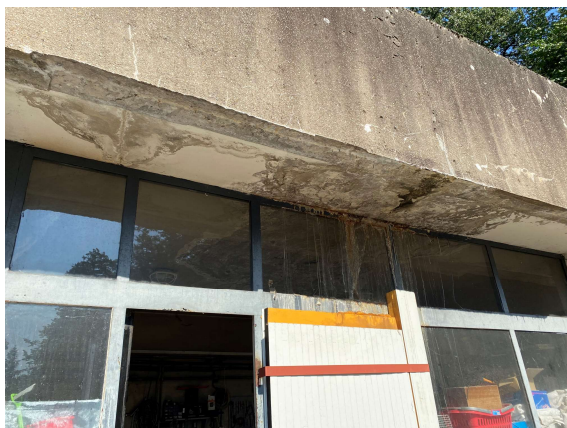
Pohľad na zatečenú časť fasády

Ďalej je nutné vyčistenie rámu a zasklenia v miestach zatečenia z poškodených strešných konštrukcií kde nastali výkveti solí z betónových konštrukcií. Tu je nutné prebrúsenie rámov, odstránenie korózie a znovu natrenie týchto oceľových konštrukcií 2x polyuretánovou farbou.

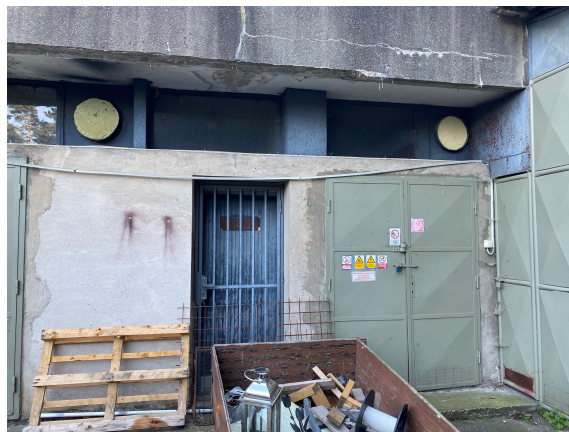
Pohľad na zablendované ventilátory

Zvyšné opravy zasklených stien budú obsahovať očistenie a prípadné prebrúsenie oceľových profilov od nečistôt a korózie a ich znovu natrenie -2x polyuretánovou farbou. Farba sa určí po predložených vzoriek. Ďalšou časťou je doplnenie krycích mriežok na ventilátory prípadne na zablendované miesta po ventilátorov. Typ mriežky sa určí podľa jedinej existujúcej ktorá je osadená. Farebné riešenie je obdobné ako pri zasklenej stene.

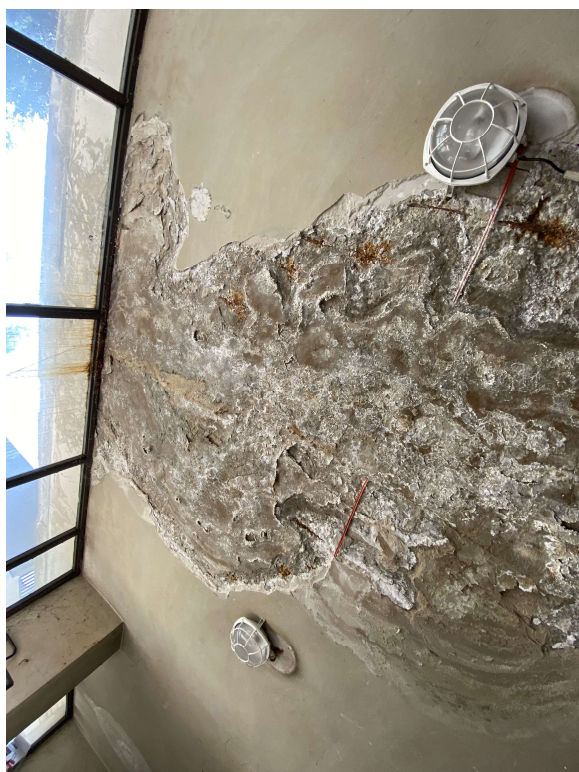
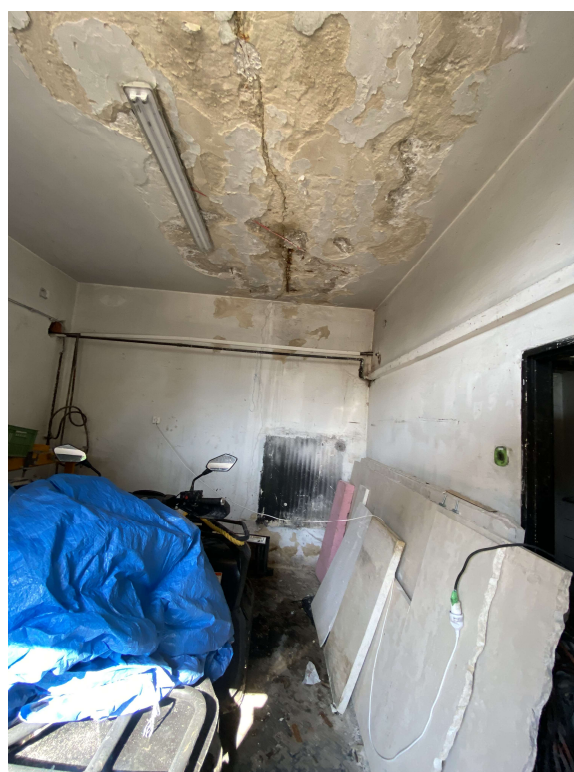
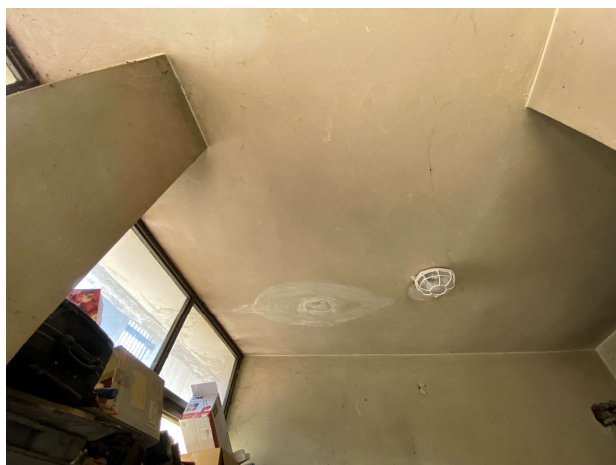
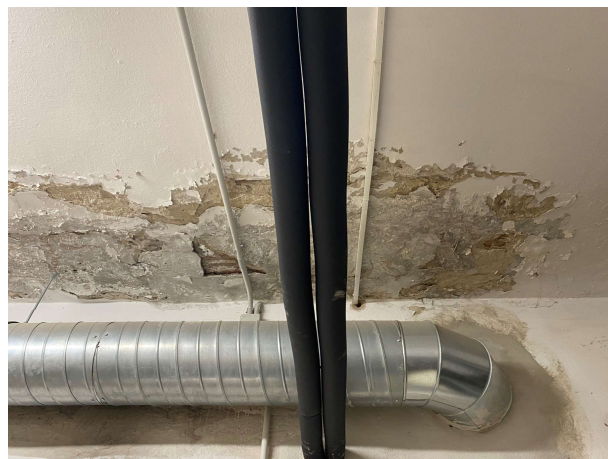
V týchto miestnostiach sa prejavili poškodenia zapríčinené zatekaním strešných konštrukcií. Jedná sa podľa PD Statiky o výkvet solí v miestach zatekania. Zároveň v týchto miestach je poškodená krycia vrstva betonárskej výstuže. Zatekanie spôsobuje karbonatáciu betónu, ktorá je v počiatočnom štádiu rozvoja.

Tieto poškodenia sa objavili aj formou trhlin na zvislých konštrukciách.

Pohľady na zatečenú a poškodené interiérové omietky stropu a stien

Odstrániť omietku v mieste trhliny, očistiť povrch od voľných nečistôt, vyplniť trhlínu reprofilačnou maltou, napr. SikaRep. Ďalej navrhujem vyrovnať v mieste vysprávky podklad a pripraviť ho podľa technologického predpisu výrobcu na naniesenie finálnej sanačnej omietky. Táto sanačná omietky má za úlohu odvieť prebytočnú naakumulovanú vlhkosť v konštrukcii vzniknutej poškodením strešných hydroizolačných vrstiev. (Je nutné dodržať všetky technologické predpisy a vrstvy omietky).

Obdobne treba riešiť aj poškodené časti omietok na zvislých stenách.
