STAVEBNO-KONŠTRUKČNÉ POSÚDENIE

DIAGNOSTICKÁ SPRÁVA

| Názov stavby: | Oprava ŽB stropu dielne v Krematóriu |
| Arch. číslo: | 08B2023 |

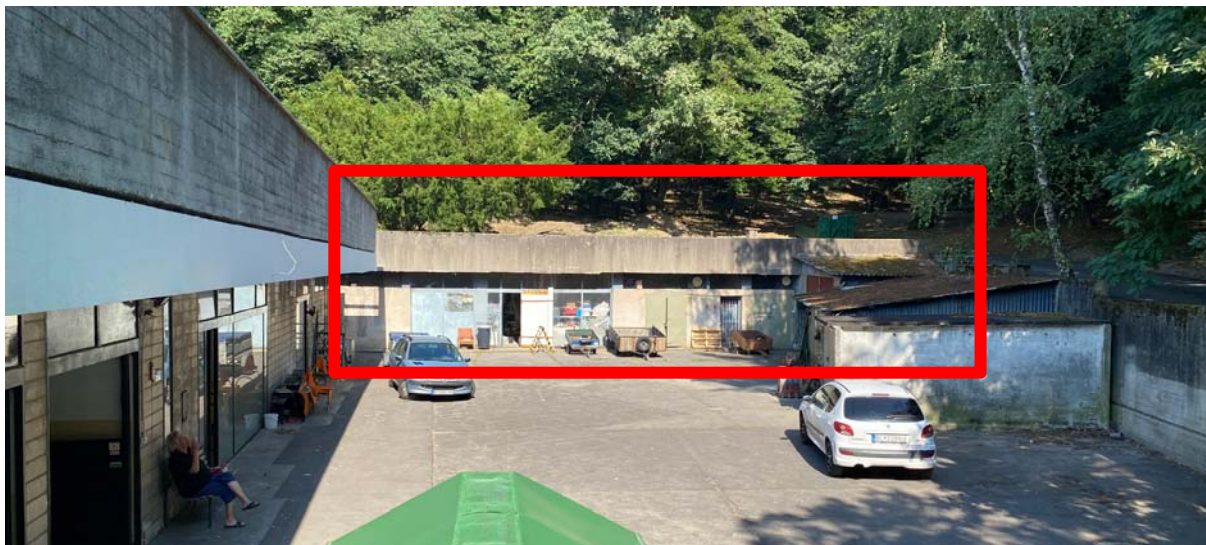
Obrázok 1 Pohľad na riešený objekt

Súčasný stav objektu zodpovedá veku stavby, doposiaľ neboli na objekte vykonané žiadne úpravy týkajúce sa nosného systému a nebola vykonaná ani obnova.

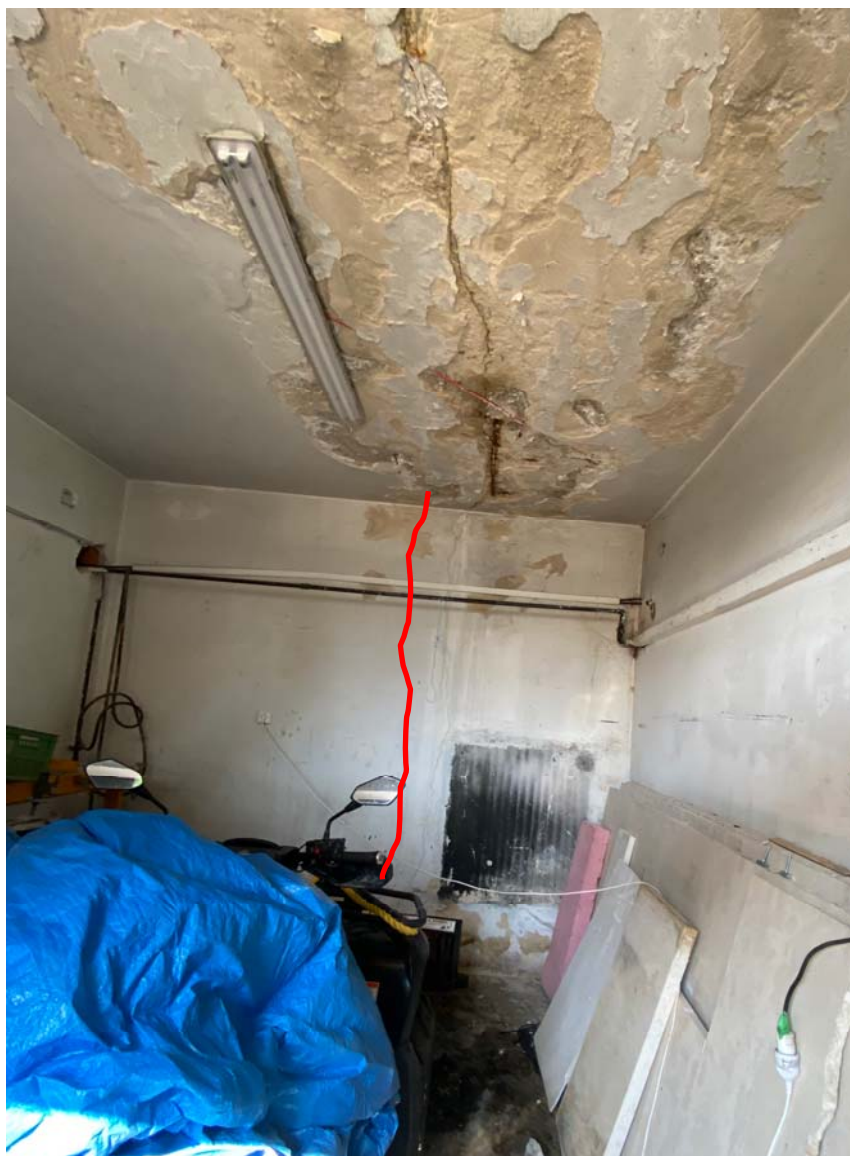
V miestnosti 1.03 je trhlina šírky do 2mm (viď Obrázok 2) , ktorá má nadväznosť na trhlinu v stropnej konštrukcii.

Obrázok 2 Trhlina na stene

Odstrániť omietku v mieste trhliny, očistiť povrch od voľných nečistôt, vyplniť trhlinu reprofilačnou maltou, napr. SikaRep.

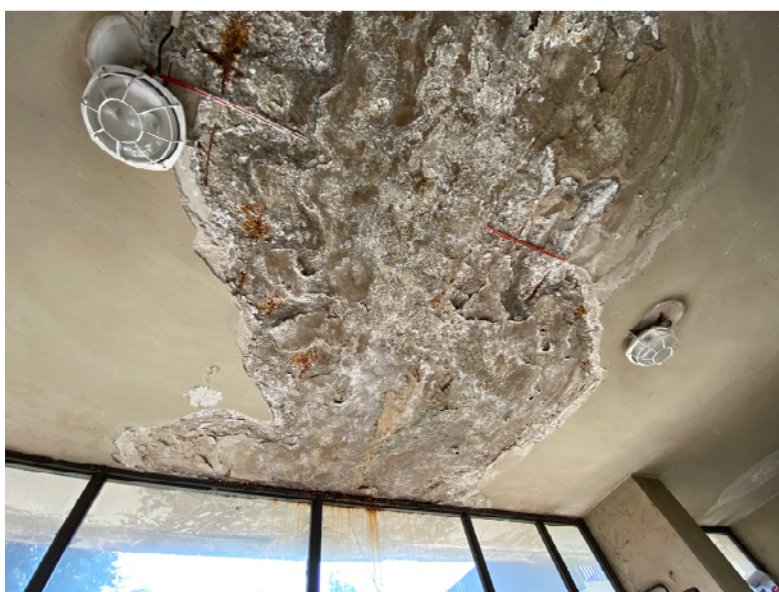
Z interiérovej strany v miestnosti 1.01 a 1.03 je ŽB doska poškodená vplyvom zatekania vody do konštrukcie , v miestach zatekania sa objavuje výkvet solí. Zároveň v týchto miestach je poškodená krycia vrstva betonárskej výstuže. Zatekanie spôsobuje karbonatáciu betónu, ktorá je v počiatočnom štádiu rozvoja (viď Obrázok 3,4,5).

Obrázok 3 Zatekanie vody do stropnej konštrukcie

Z exteriéru je potrebné odstrániť násyp zeminy vrátane intenzívnej vegetácie a strešnú konštrukciu zaizolovať proti zemnej vlhkosti a vode spolu s ochranou proti prerastaniu koreňov. Následne sa môže aplikovať násyp zeminy s nízkym porastom.

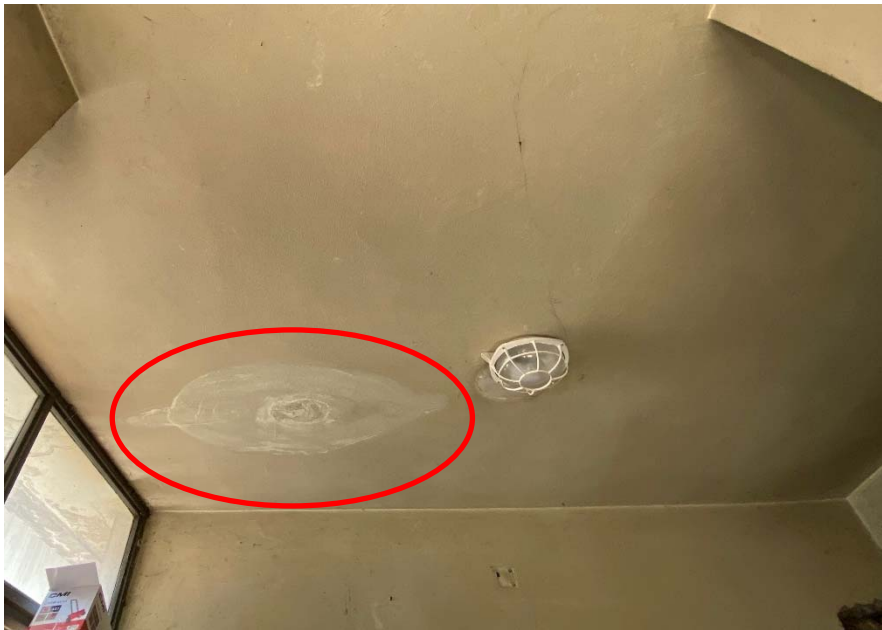
Obrázok 4 Zatekanie vody do stropnej konštrukcie

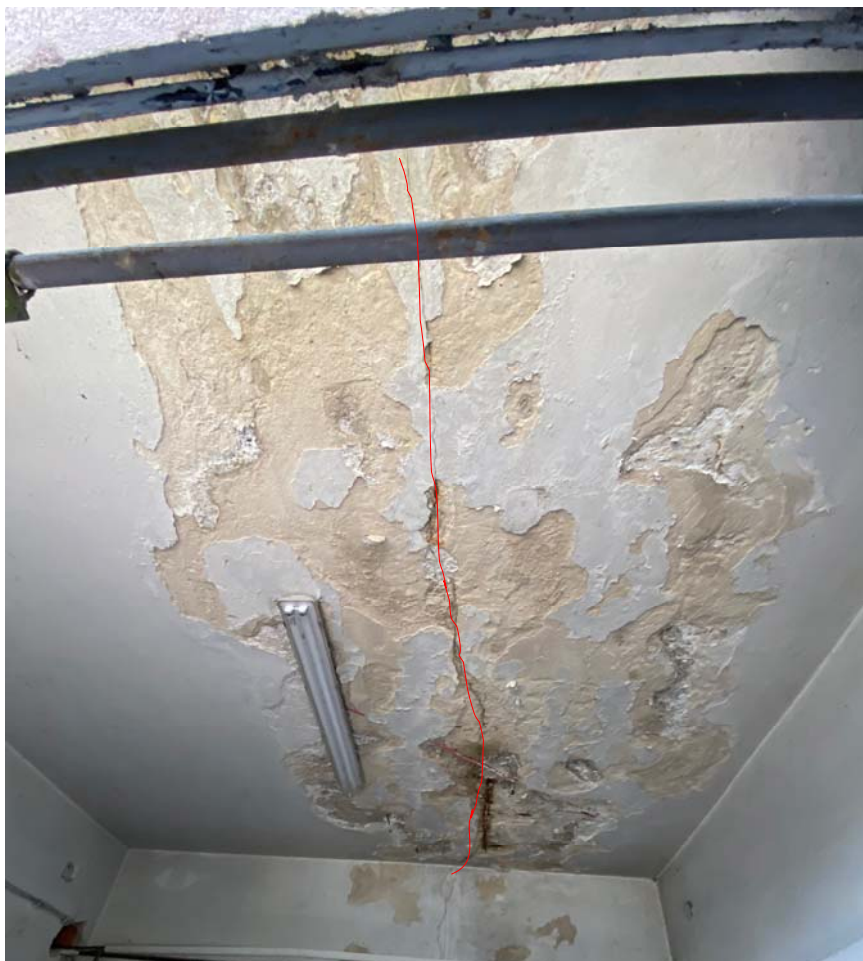
Obrázok 5 Trhlina v stropnej konštrukcii

Trhliny v interiéri ošetriť rovnakým spôsobom ako pri kapitole 3.1.

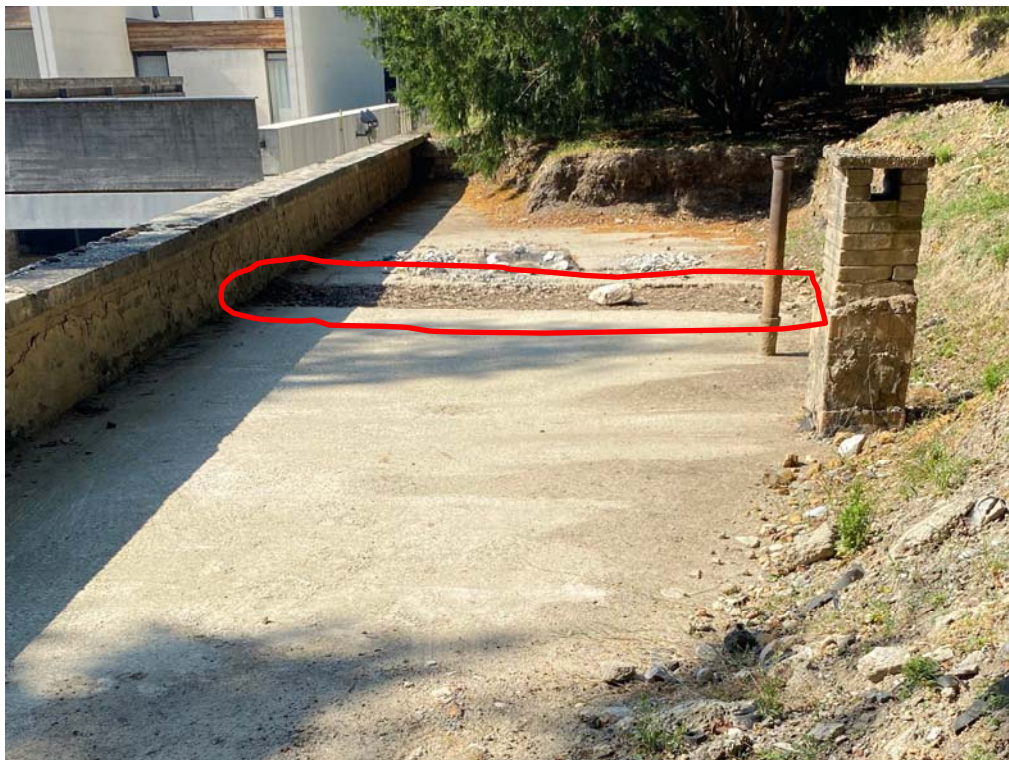
Z hornej strany stropnej dosky bol a ešte sčasti je aplikovaný násyp zeminy s intenzívnou vegetáciou, ktorá svojimi koreňmi poškodzuje nosnú konštrukciu objektu, pretože medzi vrstvou zeminy a konštrukciou nie je žiadna fólia proti prerastaniu koreňov. Po odkrytí časti násypu je v ochrannej vrstve betónového poteru odstránený pás o šírke cca. 1m (viď Obrázok 6).

Obrázok 6 Pohľad na strechu

Odstránenú časť ŽB na streche dobetónovať betónom C30/37-XC4 s aplikáciou výstuže Q335 pri spodnom povrchu s krytím výstuže 50mm.

Spätný zásyp zeminou na streche je možný v hrúbke max. 550mm. Zemina musí mať organickú prímes v takom množstve, aby jej max. objemová hmotnosť v nasýtenom stave neprekročila 1100 kg/m³.
