PROTOKOL Z HLAVNEJ PREHLIADKY MOSTA

ID mosta:	M7033	Názov mosta:	2419-4_Most cez potok Bystrica v Kostiviarskej (066034-004)
Komunikácia:	2419	Správca:	Banskobystrická regionálna správa ciest, a.s., Oblasť prevádzky SEVER
Správca. číslo:	004	Vlastník:	Banskobystrický samosprávny kraj
Kumulat. staničenie:	7,569 km (2419)	Legislatívny stav:	v riadnom užívaní
Kilom. staničenie:	---		
Rok postavenia:	1938		
Dĺžka premostenia:	12 m

Dátum prehliadky:	27.7.2023	Poveternostné podmienky: slnečno
Teplota vzduchu:	22,00°C	
Teplota konštrukcie:	°C	
Zhotoviteľ prehliadky (organizácia, mená a funkcie pracovníkov)		
Banskobystrická regionálna správa ciest, a.s., Obl	Ing. Marek Dunajský	
Banskobystrická regionálna správa ciest, a.s.	Branislav Martinec

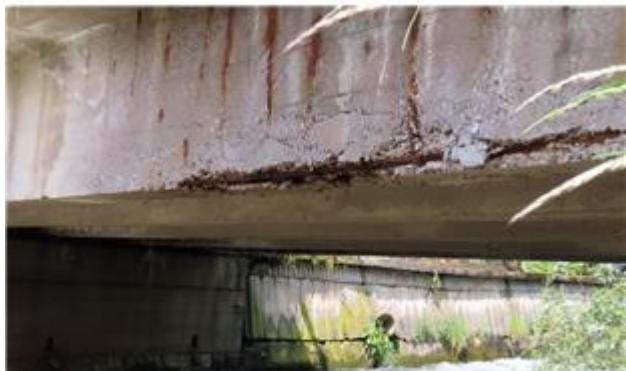
Názov: 2419-4 (33).JPG

Most priťažnený nadmernými vrstvami vozovky.

A-Celkové pôsobenie	101-Trvalé pretvorenie	DCM 01	VI
<i>Krajné nosníky (na vtoku a výtoku) s trhlinami kopírujúce betonársku výstuž, š. trhlín nad 1mm. Vozovka je navýšená o cca 8cm nad odrazový pruh.</i>			
B-Spodná stavba			V
Bc-opory	301-Výkvety	DCM 01	IV
<i>Výluhy na povrchu betónu drieku op. č. 1 a č. 2, cca 8m²</i>			
Bc-opory	314-Obrusovanie	DCM 01	IV
<i>Obrusovanie betónu drieku obidvoch opôr prúdiacou vodou, cca 30%</i>			
Bc-opory	401-Výkvety	DCM 01	III
<i>Výluhy na povrchu kamenného obkladu op.č. 1 a č.2, cca 30%</i>			
Bc-opory	445-Biologická degradácia muriva	DCM 01	IV
<i>Pôsobenie mikroorganizmov, húb, plesní, machov a rias na povrch muriva op.č. 1 a č. 2, cca 50%</i>			
Bj-úložné prahy	302-Inkrustácie	DCM 01	V
<i>Výluhy zo zložiek betónu na povrchu ÚP na op.č. 2, 2m²</i>			
Bj-úložné prahy	303-Vlhké škvrny	DCM 01	IV
<i>Zatekanie na ÚP z hornej stavby: ÚP op. č. 1, cca 30% ÚP op. č. 2, cca 20%</i>

Konštrukčný prvok: A - Celkové pôsobenie

Porucha: 101 - Trvalé pretvorenie

Popis poruchy: Pretvorenie prvku, alebo časti konštrukcie vzhľadom k počiatočnému geometrickému tvaru

Odfrézovanie vrstiev vozovky 180mm a zhotovenie novej
obrusnej vrstvy vozovky mosta.

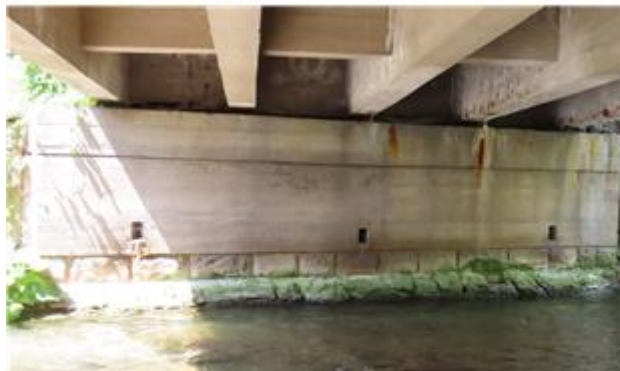
Názov: 2419-4 (72).JPG

Konštrukčný prvok: Bc - opory

Porucha: 445 - Biologická degradácia muriva

Popis poruchy: Pôsobenie mikroorganizmov, húb, plesní, machov a rias na povrch Porušenie ochrannej omietky muriva.

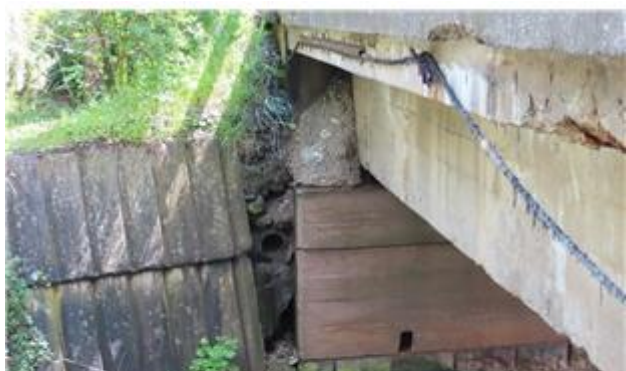
Názov: 2419-4 (48).JPG

Konštrukčný prvok: Bj - úložné prahy

Porucha: 305 - Znečistenie

Popis poruchy: Látky cudzieho pôvodu spojené s povrchom

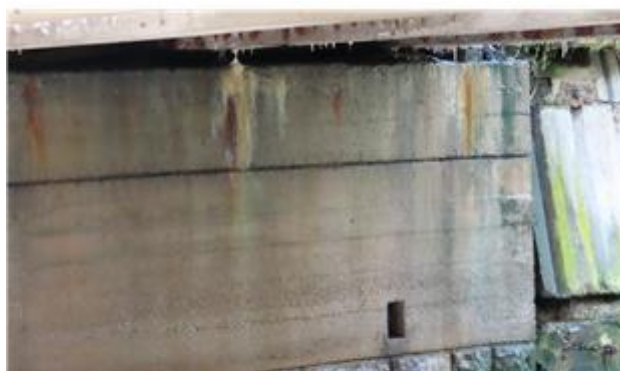
Názov: 2419-4 (35).JPG

Konštrukčný prvok: Bj - úložné prahy

Porucha: 711 - Korózia betonárskej výstuže

Popis poruchy: Vložky betonárskej výstuže s korodujúcim povrchom.

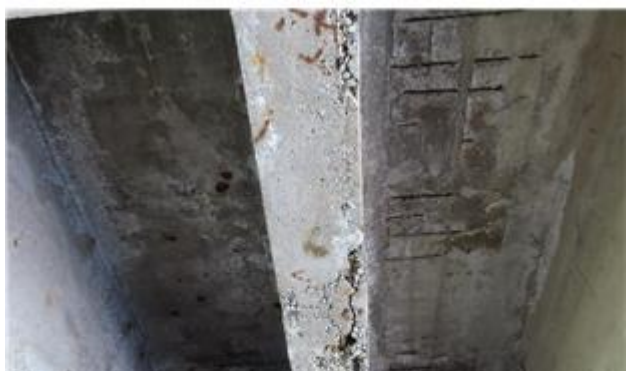
Názov: 2419-4 (62).JPG

Konštrukčný prvok: Ca - Hlavná konštrukcia

Porucha: 301 - Výkvetý

Popis poruchy: Výluhy zo spojiva, resp. kryštalizácia posypových solí, viditeľné na povrchu betónu tvoriace škvrny s okrajmi bielej alebo špinavobielej farby hrúbky aj niekoľko mm, krehkej až prachovitej štruktúry.

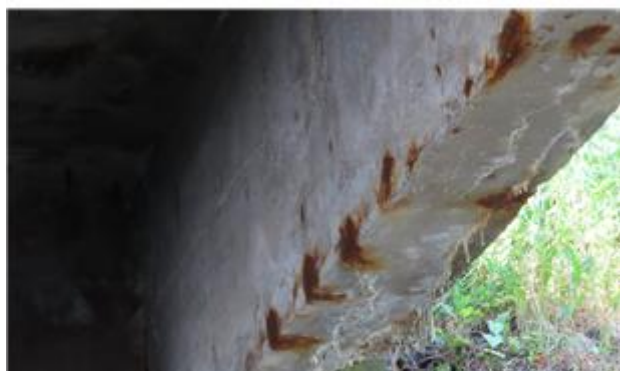
Názov: 2419-4 (56).JPG

Konštrukčný prvok: Ca - Hlavná konštrukcia

Porucha: 302 - Inkrustácie

Popis poruchy: Výluhy zo zložiek betónu na povrchu betónu, tvoriace pevné usadeniny hrúbky niekoľko mm a kvaple.

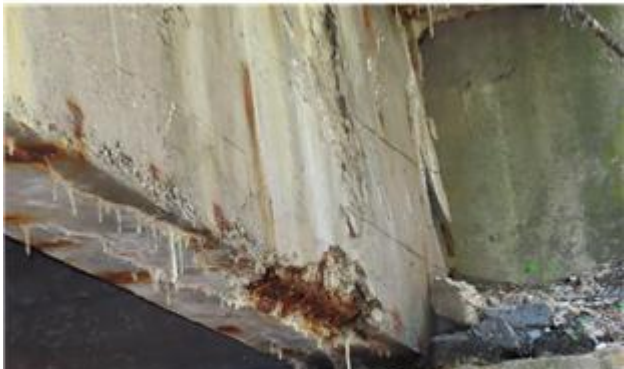
Názov: 2419-4 (68).JPG

Konštrukčný prvok: Ca - Hlavná konštrukcia

Porucha: 304 - Záclony

Popis poruchy: Výskyt stôp stekajúcej vody na povrchu konštrukcie, s možnou tvorbou nánosov.

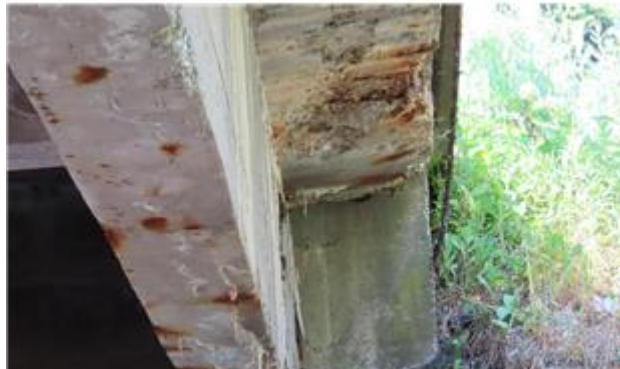
Názov: 2419-4 (67).JPG

Konštrukčný prvok: Ca - Hlavná konštrukcia

Porucha: 312 - Odlamovanie betónu

Popis poruchy: Odpadávanie úlomkov betónu najčastejšie pozdĺž výstuže.

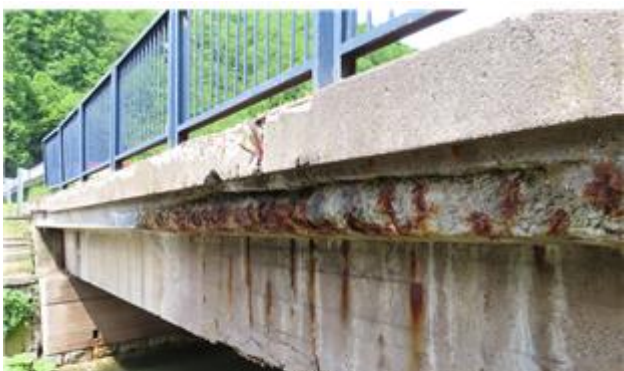
Názov: 2419-4 (30).JPG

Konštrukčný prvok: Ca - Hlavná konštrukcia

Porucha: 312 - Odlamovanie betónu

Popis poruchy: Odpadávanie úlomkov betónu najčastejšie pozdĺž výstuže.

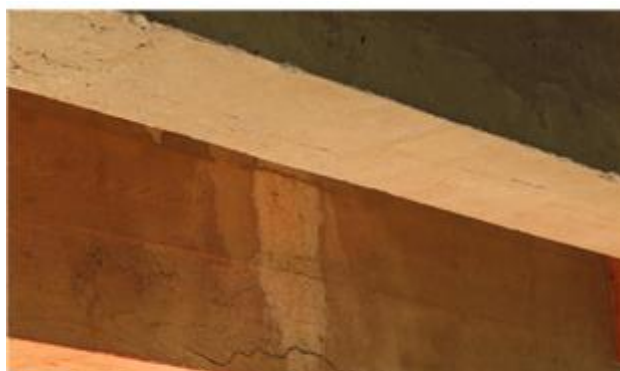
Názov: 2419-4 (61).JPG

Ca-Hlavná konštrukcia	325-Trhliny nad výstužou	DCM 01	VI
<i>Krajné nosníky (na vtoku a výtoku) s trhlinami kopírujúce betonársku výstuž, š. trhlín 1mm</i>			
Ca-Hlavná konštrukcia	711-Korózia betonárskej výstuže	DCM 01	V
<i>Korodujúca betonárska výstuž v podhlade NK a na trámoch, viacnásobný výskyt</i>

Konštrukčný prvok: Ca - Hlavná konštrukcia

Porucha: 325 - Trhliny nad výstužou

Popis poruchy: Trhliny kopírujúce na povrchu betónu polohu betonárskej a predpínacej výstuže, uloženej pod povrchom

Oprava poškodenej ochrannnej vrstvy, pasivácia korodujúcej
výstuže, reprofilácia napadnutej vrstvy betónu sanačnými
maltami ríms a okrajov nosníkov

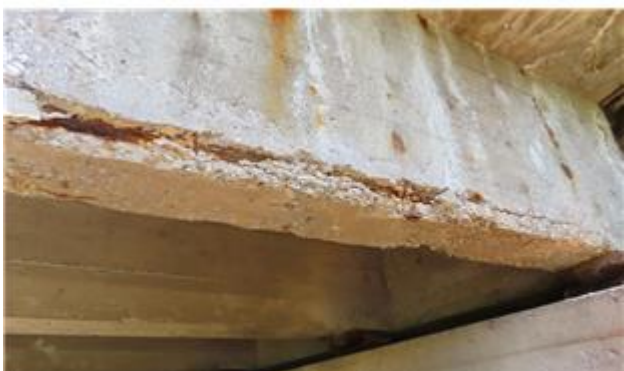
Názov: 2419-4 (51).JPG

Konštrukčný prvok: Ca - Hlavná konštrukcia

Porucha: 325 - Trhliny nad výstužou

Popis poruchy: Trhliny kopírujúce na povrchu betónu polohu betonárskej a predpínacej výstuže, uloženej pod povrchom

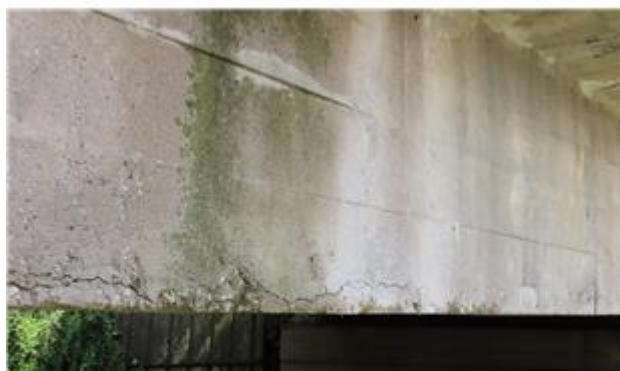
Názov: 2419-4 (45).JPG

Konštrukčný prvok: Ca - Hlavná konštrukcia

Porucha: 325 - Trhliny nad výstužou

Popis poruchy: Trhliny kopírujúce na povrchu betónu polohu betonárskej a predpínacej výstuže, uloženej pod povrchom

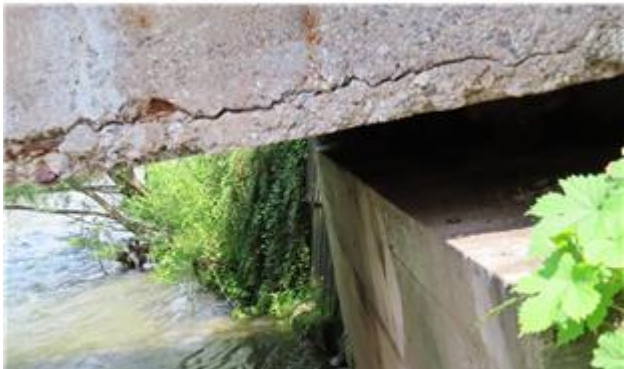
Názov: 2419-4 (32).JPG

Konštrukčný prvok: Ca - Hlavná konštrukcia

Porucha: 325 - Trhliny nad výstužou

Popis poruchy: Trhliny kopírujúce na povrchu betónu polohu betonárskej a predpínacej výstuže, uloženéj pod povrchom

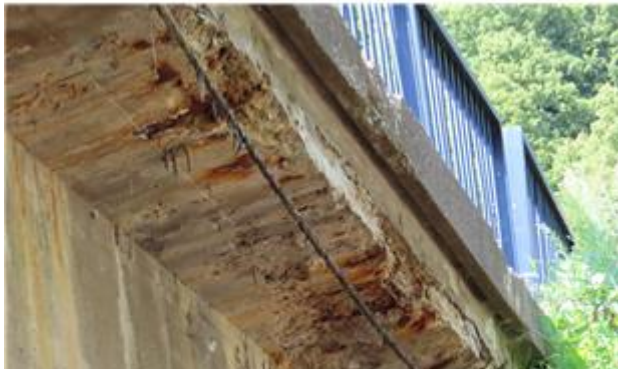
Názov: 2419-4 (69).JPG

Konštrukčný prvok: Ca - Hlavná konštrukcia

Porucha: 711 - Korózia betonárskej výstuže

Popis poruchy: Vložky betonárskej výstuže s korodujúcim povrchom.

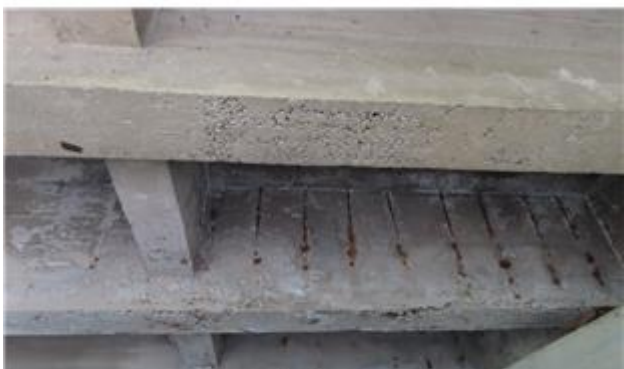
Názov: 2419-4 (54).JPG

Konštrukčný prvok: Ca - Hlavná konštrukcia

Porucha: 711 - Korózia betonárskej výstuže

Popis poruchy: Vložky betonárskej výstuže s korodujúcim povrchom.

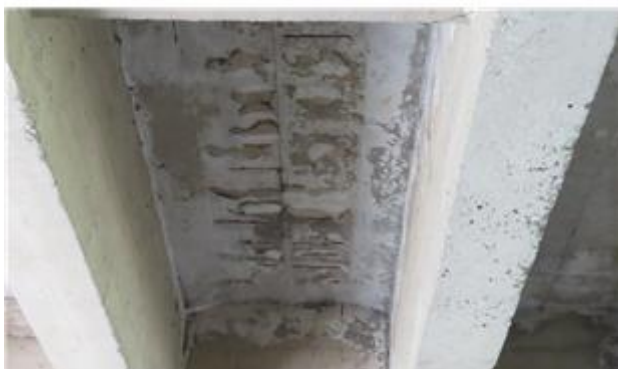
Názov: 2419-4 (55).JPG

Konštrukčný prvok: Ca - Hlavná konštrukcia

Porucha: 711 - Korózia betonárskej výstuže

Popis poruchy: Vložky betonárskej výstuže s korodujúcim povrchom.

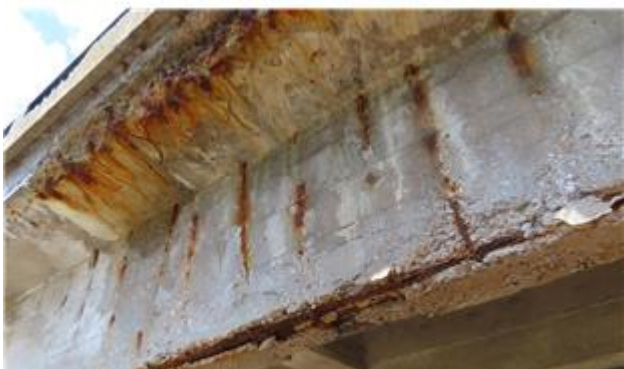
Názov: 2419-4 (50).JPG

Ca-Hlavná konštrukcia	712-Zoslabnutá betonárska výstuž	DCM 01	VI
	<i>Krajný trám v podhlade (na výtoku) s korodujúcou výstužou, s viditeľným oslabením prierezu, výskyt poruchy na čelách od záverných múrikov (zatekanie cez dilatácie), konzolové vyloženie NK</i>		
Cf-priečniky	315-Rozpad betónu	DCM 01	V
	<i>Porušenie betónu na priečniku NK, pri op.č. 2, medzi 1. a 2., 3. a 4. trámom</i>		
D-Mostný zvršok			VI
Da-Vozovka	813-Pozdĺžne trhliny	DCM 01	IV
	<i>Rovnoběžné trhliny vo vozovke stredom vozovky</i>		
Da-Vozovka	814-Sieťové trhliny	DCM 01	IV
	<i>na okrajoch vo vonkajšej jazdnej stope, priečne nad uložením NK na 1.opore</i>		
Da-Vozovka	851-Nadmerná hrúbka vozovky	DCM 01	V
	<i>Zväčšenie vrstvy vozovky +250mm (r.2006 - nová obrus. vrstva: vyr., ABJ 4 cm). Vozovka je navýšená o cca 8cm nad odrazový pruh, čo spôsobuje rozpad betónu ríms a zatekanie na NK.</i>		
Dc-Izolácia	831-Porušená hydroizolácia	DCM 01	VI

Konštrukčný prvok: Ca - Hlavná konštrukcia

Porucha: 712 - Zoslabnutá betonárska výstuž

Popis poruchy: Vložky betonárskej výstuže s viditeľným oslabením prierezovej plochy.

Zabránenie prieniku vody do betónu	Bj302	DCM 01
Očistenie odrazného pruhu - 25m2	Dd853	DCM 01
Oprava postihnutej oblasti (reprofilácia), ochrana korodujúcej výstuže rímsy - 10m2	De702	DCM 01
Návrh mostného objektu na celkovú rekonštrukciu do RI na r. 2024.	Ca712	DCM 01
Odstránenie skorodovanej vrstvy mechanicky a chemicky, ochranný náter na výstuž, reprofilácie krycej vrstvy, 1m2	Bj711	DCM 01
Sanácia trhlín, zastavenie korózie, ochrana výstuže a reprofilácia, statické posúdenie konštrukcie, návrh zosilnenia konštrukcie.	Ca325	DCM 01
Návrh mostného objektu na celkovú rekonštrukciu do RI na r. 2024.		
Výmena hydroizolácie	Dc831	DCM 01
Zaradiť most do RI na r. 2024	A 101	DCM 01
Odstránenie náletovej vegetácie - cca 15m2	J 1306	DCM 01
Ochrana, oprava alebo výmena ložísk na op. č.1 a č.2.	Ea913	DCM 01
Odstránenie nečistôt na ÚP op.č. 1 - odstrániť betón	Bj305	DCM 01
Oprava mostných záverov na op. č.1 a č.2 a následkov zatekania na konštrukciu.	Fc1008	DCM 01

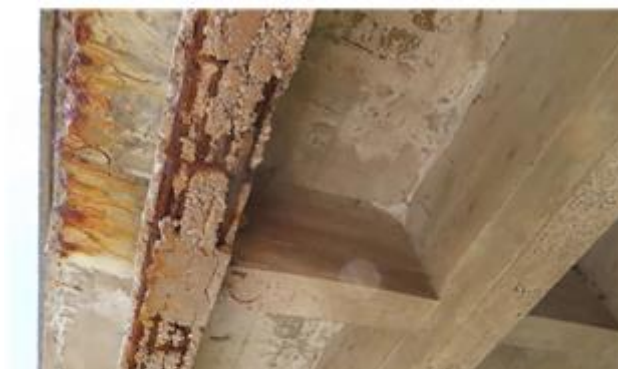
Názov: 2419-4 (52).JPG

Konštrukčný prvok: Ca - Hlavná konštrukcia

Porucha: 712 - Zoslabnutá betonárska výstuž

Popis poruchy: Vložky betonárskej výstuže s viditeľným oslabením prierezovej plochy.

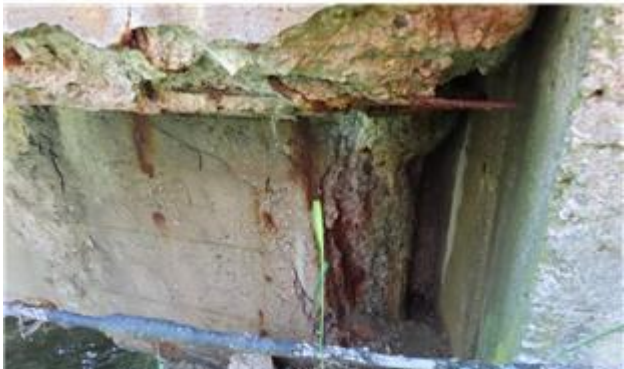
Názov: 2419-4 (47).JPG

Konštrukčný prvok: Ca - Hlavná konštrukcia

Porucha: 712 - Zoslabnutá betonárska výstuž

Popis poruchy: Vložky betonárskej výstuže s viditeľným oslabením prierezovej plochy.

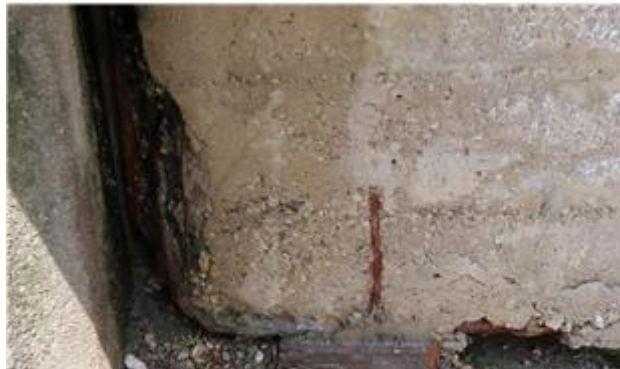
Názov: 2419-4 (40).JPG

Konštrukčný prvok: Ca - Hlavná konštrukcia

Porucha: 712 - Zoslabnutá betonárska výstuž

Popis poruchy: Vložky betonárskej výstuže s viditeľným oslabením prierezovej plochy.

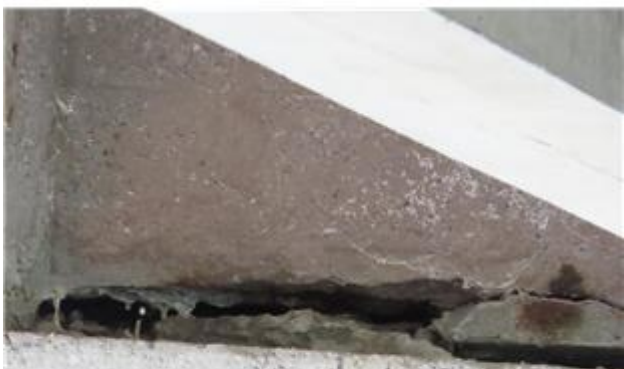
Názov: 2419-4 (59).JPG

Konštrukčný prvok: Cf - priečniky

Porucha: 315 - Rozpad betónu

Popis poruchy: Porušenie betónu ako dôsledok straty väznosti

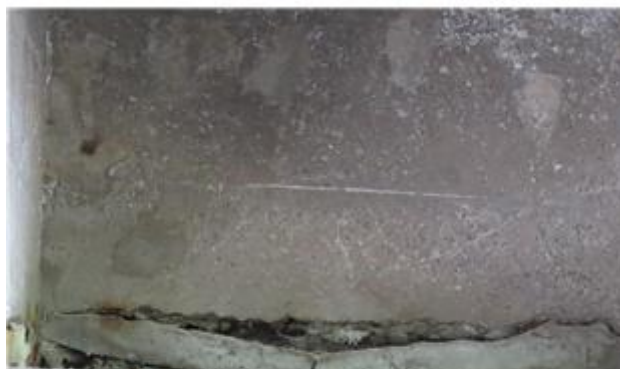
Názov: 2419-4 (58).JPG

Konštrukčný prvok: Cf - priečniky

Porucha: 315 - Rozpad betónu

Popis poruchy: Porušenie betónu ako dôsledok straty väznosti

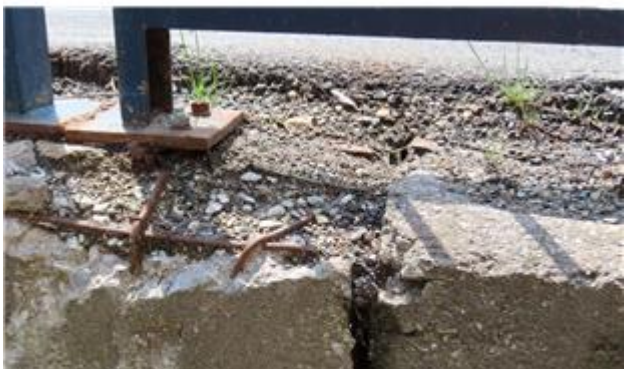
Názov: 2419-4 (49).JPG

Konštrukčný prvok: Da - Vozovka

Porucha: 851 - Nadmerná hrúbka vozovky

Popis poruchy: Zväčšenie hrúbky vozovky pridaním nových obrusných vrstiev.

Sledovania rozvoja porúch NK.	Da851	DCM 01
Odstránenie betónu z úložného prahu op.č. 1, na ľavej strane	E 105	DCM 01

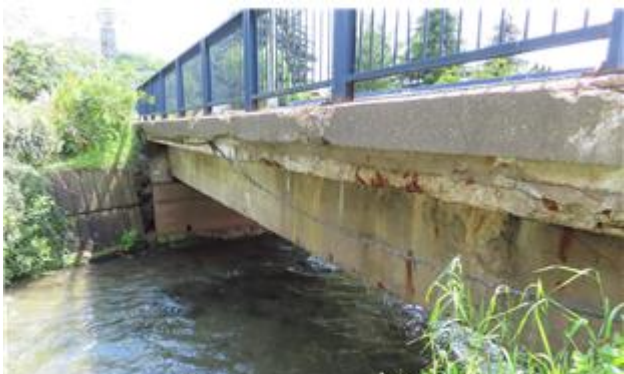
Názov: 2419-4 (46).JPG

Konštrukčný prvok: De - rímsa

Porucha: 312 - Odlamovanie betónu

Popis poruchy: Odpadávanie úlomkov betónu najčastejšie pozdĺž výstuže.

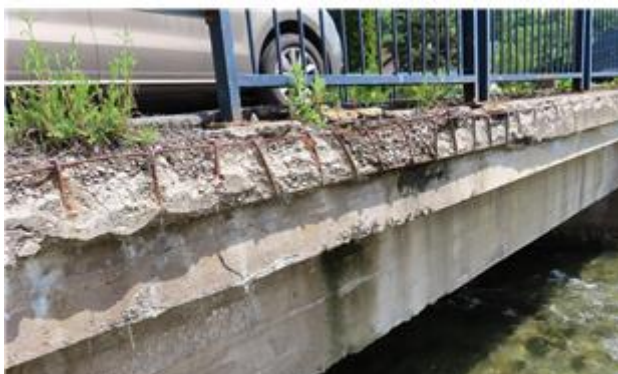
Názov: 2419-4 (38).JPG

Konštrukčný prvok: De - rímsa

Porucha: 315 - Rozpad betónu

Popis poruchy: Porušenie betónu ako dôsledok straty väznosti

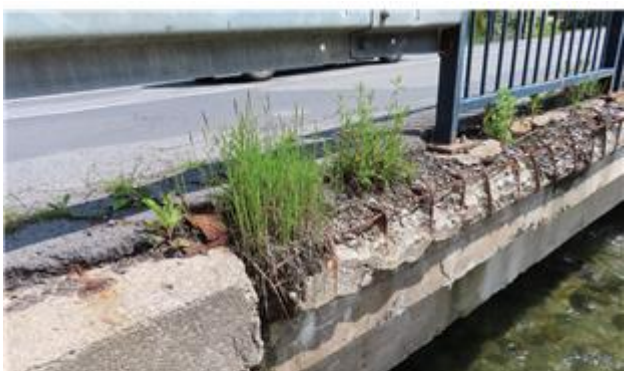
Názov: 2419-4 (37).JPG

Konštrukčný prvok: De - rímsa

Porucha: 702 - Obnažená betonárska výstuž

Popis poruchy: Vložky betonárskej výstuže viditeľné na celú šírku profilu.

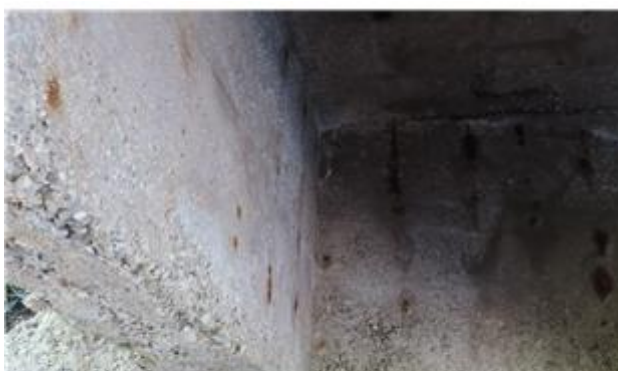
Názov: 2419-4 (63).JPG

Konštrukčný prvok: E - Ložiská, kĺby, iné uloženie

Porucha: 105 - Zablokovanie

Popis poruchy: Zabránenie predpokladanému posunu, alebo pootočeniu konštrukcie mechanickým účinkom

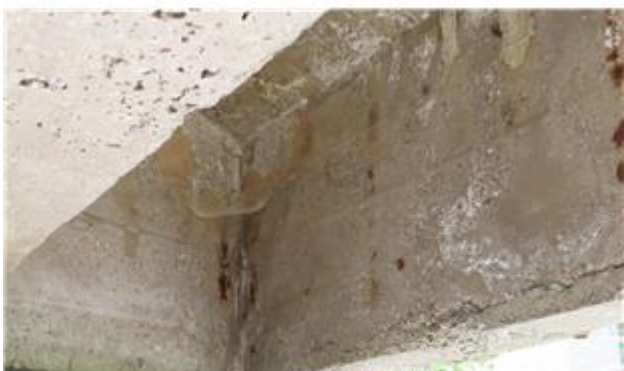
Názov: 2419-4 (71).JPG

Konštrukčný prvok: Ea - Ložiská

Porucha: 913 - Korozívne rozpínanie

Popis poruchy: Zväčšovanie objemu ocelových častí premenou ocele v korozívne splodiny.

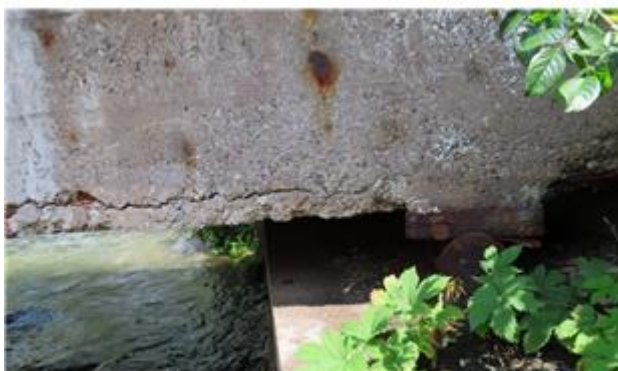
Názov: 2419-4 (31).JPG

Konštrukčný prvok: Ea - Ložiská

Porucha: 913 - Korozívne rozpínanie

Popis poruchy: Zväčšovanie objemu ocelových častí premenou ocele v korozívne splodiny.

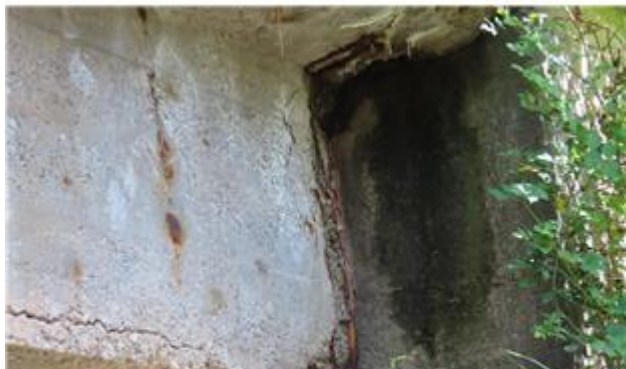
Názov: 2419-4 (74).JPG

F-Mostné závery			V
	<i>podpovrchové</i>		
Fc-podpovrchové	1008-Zatekanie cez mostný záver	DCM 01	V
	<i>Zatekanie cez podpovrchové ložiská spôsobuje poruchy na ložiskách, úložných prahoch, čelách NK(trámov).</i>		
G-Odvodnenie mosta			
	<i>sklonom cesty, zatekanie vody cez rímsy na NK</i>		
H-Ostatné príslušenstvo mosta			II
Ha-mostné zábradlie, zábradľové zvodidlo	1201-Poškodenie protikoróznej ochrany kovových prvkov	DCM 01	II
	<i>Odlupovanie náteru so začínajúcou koróziou zábradlia mestského typu</i>

Konštrukčný prvok: Fc - podpovrchové

Porucha: 1008 - Zatekanie cez mostný záver

Popis poruchy: Výskyt zatekania vody pod gumovú vložku alebo okolo poškodeného záveru, stekanie vody z konca záveru na konštrukciu.

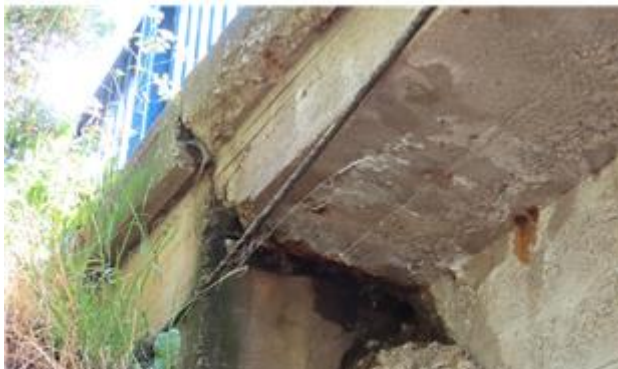
Názov: 2419-4 (70).JPG

Konštrukčný prvok: Fc - podpovrchové

Porucha: 1008 - Zatekanie cez mostný záver

Popis poruchy: Výskyt zatekania vody pod gumovú vložku alebo okolo poškodeného záveru, stekanie vody z konca záveru na konštrukciu.

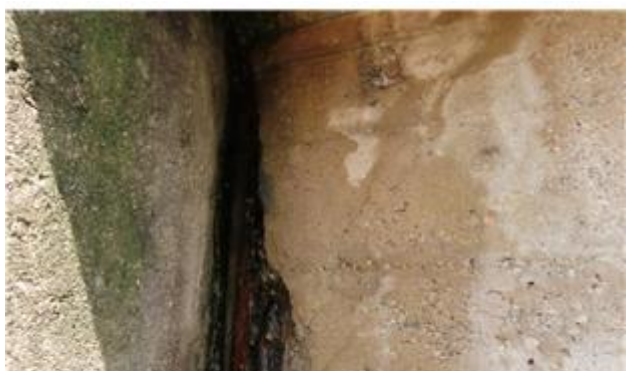
Názov: 2419-4 (39).JPG

Konštrukčný prvok: Fc - podpovrchové

Porucha: 1008 - Zatekanie cez mostný záver

Popis poruchy: Výskyt zatekania vody pod gumovú vložku alebo okolo poškodeného záveru, stekanie vody z konca záveru na konštrukciu.

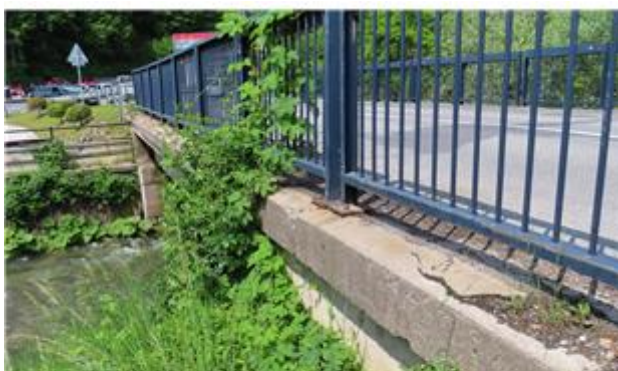
Názov: 2419-4 (29).JPG

I-Cudzie zariadenia			
<i>Na vtoku poškodená kovová chránička, upevnená o čelo NK; previsnutý kábel</i>			
J-Okolie mosta			III
J-Okolie mosta	1306-Nežiaduca vegetácia	DCM 01	III
<i>Vegetácia pri op.č. 1 - vľavo, op.č.2 vpravo</i>			
Celkové hodnotenie mosta:			6

Konštrukčný prvok: J - Okolie mosta

Porucha: 1306 - Nežiaduca vegetácia

Popis poruchy: Bujnenie vegetácie na násypovom telese v bezprostrednej blízkosti mostného objektu. Bujnenie vegetácie nad portálom mostného objektu. Vegetácia v dotyku s konštrukciou mosta, zasahujúca do priechodného
