# PROTOKOL Z HLAVNEJ PREHLIADKY MOSTA

ID mosta:	M2035	Názov mosta:	1556-12 Most cez potok Štiavička v obci Domaníky (066001-012)
Komunikácia:	1556	Správca:	Banskobystrická regionálna správa ciest, a.s., Oblasť prevádzky STRED
Správca. číslo:	012	Vlastník:	Banskobystrický samosprávny kraj
Kumulat. staničenie:	25,718 km (1556)	Legislatívny stav:	v riadnom užívaní
Kilom. staničenie:	25,726 km (DZ 24,0)		
Rok postavenia:	1968		
Dĺžka premostenia:	29,4 m

Dátum prehliadky:	4.8.2023	Poveternostné podmienky:
Teplota vzduchu:	26,00°C	
Teplota konštrukcie:	°C	
Zhotoviteľ prehliadky (organizácia, mená a funkcie pracovníkov)		
Banskobystrická regionálna správa ciest, a.s.	Miroslav Hric	
Banskobystrická regionálna správa ciest, a.s., Obl	Ing. Marek Dunajský

Pred prehliadkou:	4 - Uspokojivý
Po prehliadke:	6 - Veľmi zlý

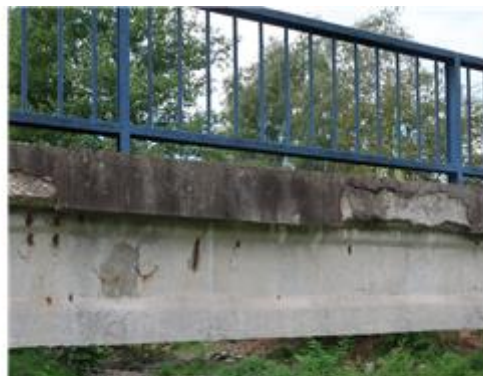
Názov: Most 1556-12(13).JPG

**Konštrukčný prvok:** Ca - Hlavná konštrukcia

**Porucha:** 711 - Korózia betonárskej výstuže

**Popis poruchy:** Vložky betonárskej výstuže s korodujúcim povrchom.

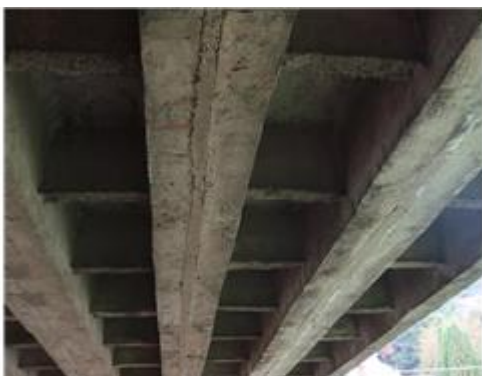
Názov: Most 1556-12(15).JPG

Obnažený káblové kanáliky s koróziou na krajnom nosníku (na vtokovej strane) a druhého nosníka (na výtokovej strane) v I. poli, v II. poli druhy nosník (na vtokovej strane)			
Ca-Hlavná konštrukcia	723-Nedostatočne chránená kotva	DCM 01	IV	
	Nedostatočne chránená kotva krajných nosníkov			
Cc-betónové monolitické styky prefabrikovaných prvkov	302-Inkrustácie	DCM 01	V	
	styk 1. a 2. krajného nosníka			
Cc-betónové monolitické styky prefabrikovaných prvkov	303-Vlhké škvrny	DCM 01	V	
	Celoplošné priesaky medzi nosníkmi s výluhmi a mokkými oblasťami			
D-Mostný zvršok				V
	Obnovený kryt vozovky			
Da-Vozovka	821-Netesnosť zálievok škár	DCM 01	V	
	nerealizované zálievky , cez škáry popri obrubníkoch prerastá vegetácia lokálne v celej dĺžke mostu cca 60 m			
Da-Vozovka	851-Nadmerná hrúbka vozovky	DCM 01	V	
	vozovka navýšená do úrovne odrazných pruhov , zväčšená hrúbka vozovky nad 100 mm			
Dc-Izolácia	831-Porušená hydroizolácia	DCM 01	V

**Konštrukčný prvok:** Ca - Hlavná konštrukcia

**Porucha:** 721 - Obnažený káblový kanálik

**Popis poruchy:** Káblový kanálik (s rúrkou alebo bez nej) bez ochrannej betónovej vrstvy.

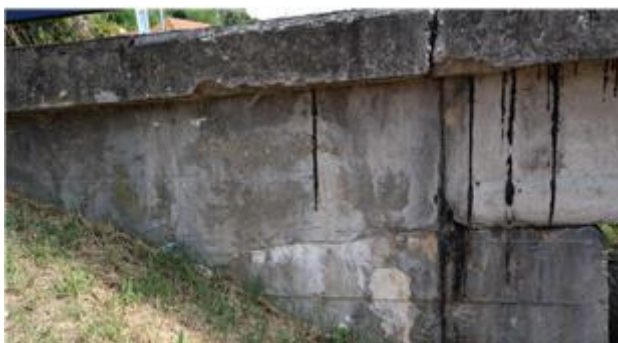
Názov: Most 1556-12(35).JPG

**Konštrukčný prvok:** Ca - Hlavná konštrukcia

**Porucha:** 723 - Nedostatočne chránená kotva

**Popis poruchy:** Kotva predpínacieho kábla s nedostatočnou ochrannou vrstvou alebo s poškodeným, prípadne chýbajúcim krytom.

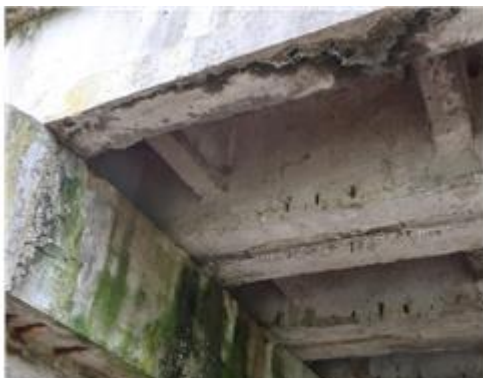
**Názov:** Most 1556-12(19).JPG

**Konštrukčný prvok:** Cc - betónové monolitické styky prefabrikovaných prvkov

**Porucha:** 302 - Inkrustácie

**Popis poruchy:** Výluhy zo zložiek betónu na povrchu betónu, tvoriace pevné usadeniny hrúbky niekoľko mm a kvaple.

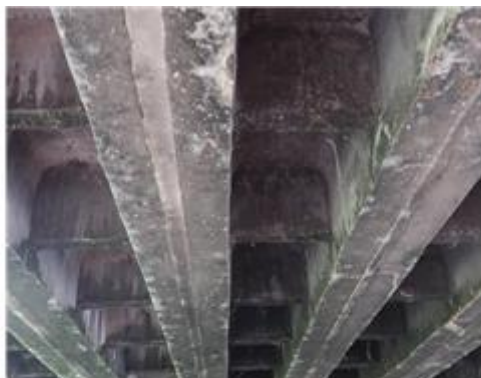
**Názov:** Most 1556-12(22).JPG

**Konštrukčný prvok:** Cc - betónové monolitické styky prefabrikovaných prvkov

**Porucha:** 303 - Vlhké škvrny

**Popis poruchy:** Mokré oblasti na povrchu konštrukcie od stekajúcej vody alebo vody prenikajúcej škárami a trhlinami bez narušenia konštrukčného materiálu

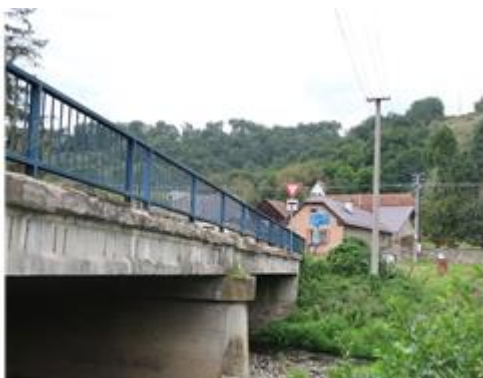
**Názov:** Most 1556-12(14).JPG

De-rímsa	315-Rozpad betónu	DCM 01	IV
	lokálne na všetkých plochách ríms cca 40 % povrchovej plochy, ojedinele oslabovanie prierezu rímsy - vpravo		
De-rímsa	345-Biologická degradácia betónu	DCM 01	III
	takmer celý povrch ríms zasiahnutý povlakom z rias, lokálne machom a náletovou vegetáciou cca 48 m2		
De-rímsa	711-Korózia betonárskej výstuže	DCM 01	IV
	Korózia betonárskej výstuže, cca 10%		
E-Ložiská, kĺby, iné uloženie			
	uložené na lepenke		
F-Mostné závery			
	ojedinele sa otvárajú priečne zálievky realizované v obrusnej vrstve vozovky		
G-Odvodnenie mosta			
	odvodňovače zapustené pod úroveň obrusnej vrstvy cca 50 mm		
Ga-odvodňovače	1107-Zanesenie odvodňovačov	DCM 01	IV
	v mriežkach prerastá vegetácia,		
Ga-odvodňovače	1108-Prenikanie vody vedľa odvodňovačov	DCM 01	IV
	100% korózia rúr odvodňovačov - diery		
H-Ostatné príslušenstvo mosta			
	Zábradlie mestského typu		
I-Cudzie zariadenia			
	v tesnej blízkosti mostu je vzdušné vedenie elektrického a telekomunikačného vedenia

**Konštrukčný prvok:** De - rímsa

**Porucha:** 315 - Rozpad betónu

**Popis poruchy:** Porušenie betónu ako dôsledok straty väznosti

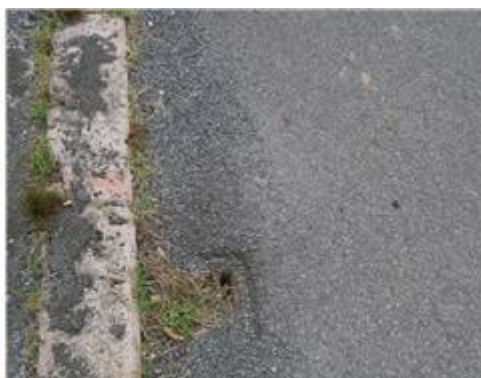
**Názov:** Most 1556-12(28).JPG

**Konštrukčný prvok:** Ga - odvodňovače

**Porucha:** 1107 - Zanesenie odvodňovačov

**Popis poruchy:** Znečistenie, zanesenie, alebo až upchatie vtokov do odvodňovacieho systému, spôsobené nečistotami, zamrznutou vodou, neodborným zásahom alebo vandalizmom.

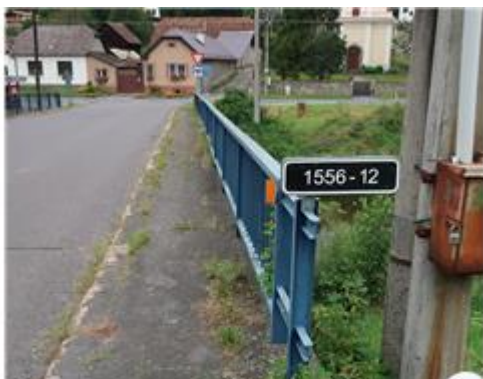
**Názov:** Most 1556-12(10).JPG

J-Okolie mosta			
J-Okolie mosta	1306-Nežiaduca vegetácia	DCM 01	IV
	vegetácia zarastajúca do mostných otvorov ( prvé pole na vtoku) , popri krídlach ( prvé vľavo, druhé vpravo) , vegetácia v okolí nepokosená		
J-Okolie mosta	1312-Zúženie profilu koryta	DCM 01	III
	popri pilieri vytvorený nános naplavenín prerastený vegetáciou, popri svahovaní okolo opôr v naplaveninách bahna zachytené konáre , kmene aj smeti		
Celkové hodnotenie mosta:			
6

**Konštrukčný prvok:** J - Okolie mosta

**Porucha:** 1306 - Nežiaduca vegetácia

**Popis poruchy:** Bujenie vegetácie na násypovom telese v bezprostrednej blízkosti mostného objektu. Bujenie vegetácie nad portálom mostného objektu. Vegetácia v dotyku s konštrukciou mosta, zasahujúca do priechodného

vodným lúčom očistiť povrch ríms 48 m2	De345	DCM 01
odstrániť naplaveniny s úpravou prúdnice toku	J 1312	DCM 01
Výmena odvodňovacích potrubí - 4ks		
Vyčistenie a zalatie škár medzi vozovkou, obrubníkmi a okolo odvodňovačov - 65m		
Návrh mosta na diagnostiku v r. 2024	Ca325	DCM 01
Zabránenie prieniku vody do betónu, zabezpečenie požadovaných sklonov na odvodnenie povrchu mosta, zabezpečenie funkčnosti odvodňovačov a potrubí	Cc302	DCM 01
Odstránenie zasiahnutej vrstvy a obnova krytu chodníkov - 45m2	Dd806	DCM 01
Po očistení ríms a ošetrení odkrytej výstuže sanovať a reprofilovať povrch betónu ríms - 15m2	De315	DCM 01
Odstrániť znečistenie z odvodňovačov - 4 ks	Ga1107	DCM 01
Výmena odvodňovacích potrubí - 4ks	Ga1108	DCM 01
Odstránenie náletových drevín a vegetácie cca 200 m2	J 1306	DCM 01
Vyčistenie a zalatie škár medzi vozovkou a obrubníkmi - 60m	Da821	DCM 01
Odstránenie náletových drevín a vegetácie cca 200 m2
