Statický posudok

Názov objektu : **Bratislava HS Radlinského,
rekonštrukcia objektu**
Miesto stavby : Bratislava, Radlinského č. 6
Objednávateľ : MV SR, Pribinova 2, 812 72 Bratislava
Zodpovedný spracovateľ : Ing. Miloslav Klokner,
Ing. Pavol Jančovič
Dátum : 11/2023

Rekonštrukcia objektu
Statický posudok

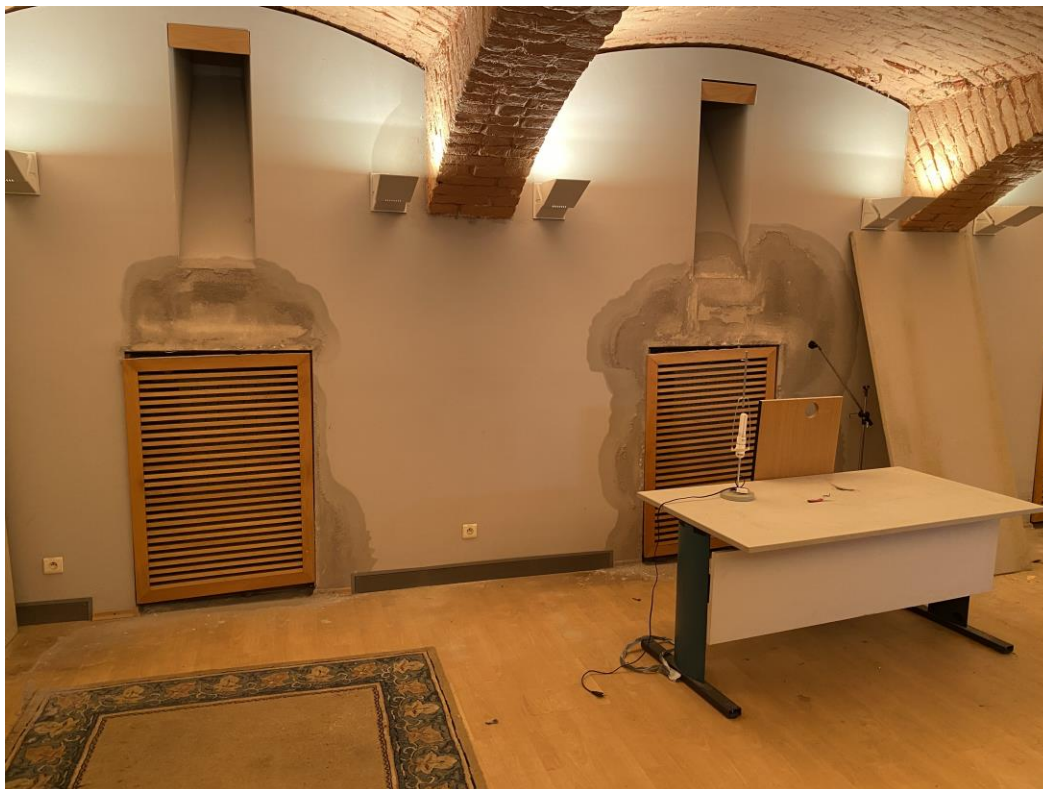
Od podjazdu napravo (pri pohľade z Radlinského ulice), t.j. južná časť objektu je prevažne podpivničená. V rozsahu asi 6,80 x 6,10 m sa nachádza v tejto časti aj druhé suterénne podlažie. Steny sú murované z plných tehál a najmä obvodové steny popri Radlinského ulici sú značne poškodené vlhkosťou. Namiesto systémového riešenia sa pred nimi urobili sadrokartónové predsteny, ktorými je lemovaná asi polovica priestorov 1.PP a aj dolné 2.PP. Do suterénu zrejme stále od ulice zateká, o čom svedčia aj výrazné vlhké plochy sadrokartónu okolo vetracích okienok.

Táto časť objektu je teda založená pomerne hlboko, v suterénoch je zatuchnutý vzduch a murivo je sčasti degradované vplyvom neriešeného zatekania. Aj steny v prízemí sú značne

Foto 1 : Zatečená obvodová stena suterénu od Radlinského ulice aj s predsadenou sadrokartónovou predstenou okolo vetracích (uzavretých) otvorov.

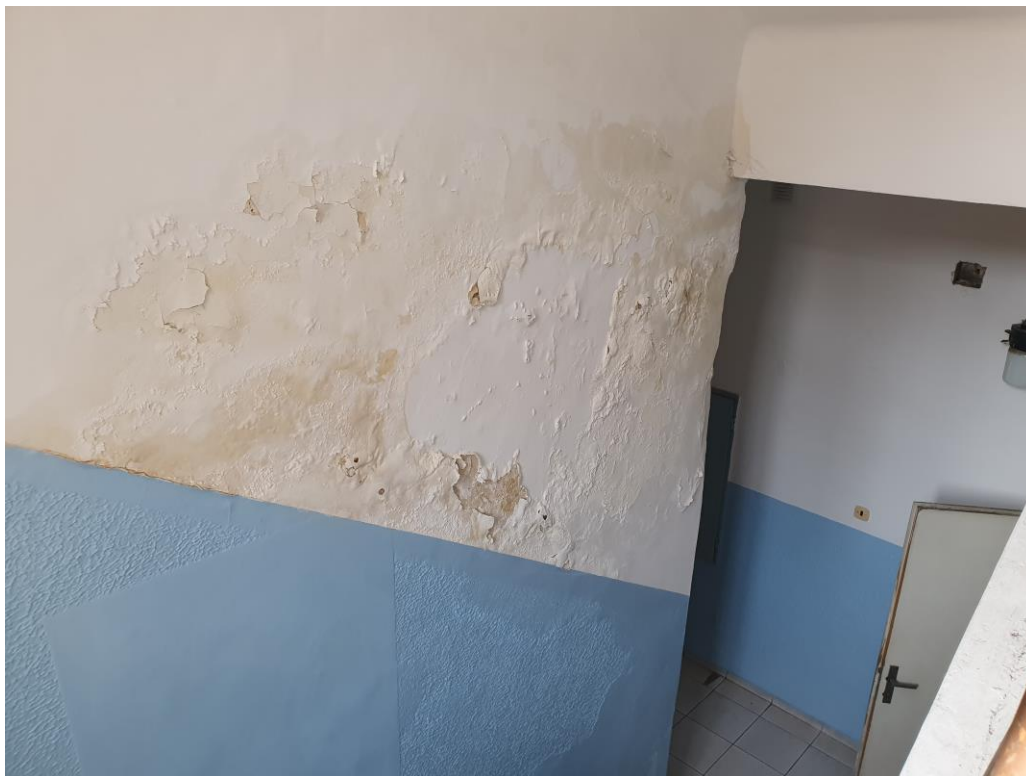
Nad miestnosťou v prízemí vedľa severného schodiska je značne zatečený strop, nad ním je sociálne zariadenie so sprchou. Konštrukcia stropu nie je známa, ani rozsah jeho poškodenia.

Foto 2 : Zatečená schodisková stena popri severnom schodisku pod stropom prízemia (zatekanie zo sociálnych zariadení na 2.NP).

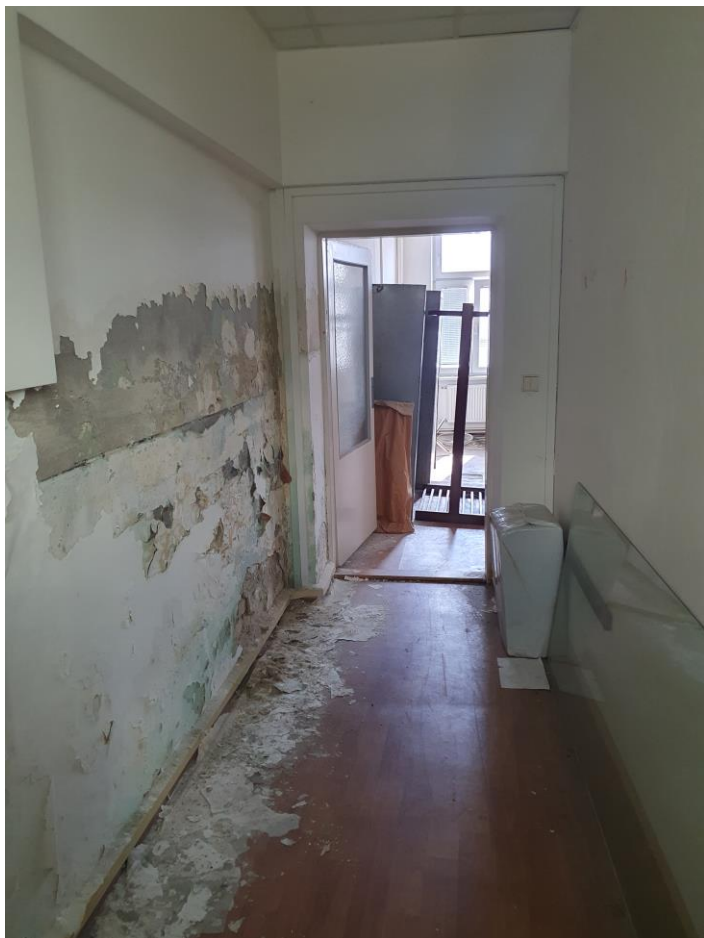
Veľmi výrazným spôsobom je poškodená obvodová priečna stena v prízemí v styku s objektom B. Nevhodná povrchová úprava (zrejme Dikoplast, ktorý neumožňuje difúziu vodných pár) v kombinácii so vzliňaním, príp. zatekaním tu na veľkej ploche steny spôsobili odpadávanie omietky, drolenie spojovacej malty a vyzrážanie solí. Ďalším miestom, kde v nedávnej minulosti zatekalo z poškodeného potrubia, je schodisková stena pri severnom schodisku pod stropom prízemia, pričom zatekanie pôsobilo zjavné z priestoru sprchy na 2.NP. Významne je zatečená aj stena v podschodiskovom priestore pod týmto miestom.

Foto 3 : Vzlínaním, príp. zatekaním poškodená obvodová stena prízemia popri objekte B.

Základové konštrukcie sú podľa vizuálnej obhliadky v poriadku, nakoľko sme nezaznamenali počas obhliadky poruchy, spôsobené ich sadaním alebo iným poškodením. Problémom sú priestory prízemia medzi severným schodiskom a trojicou nefunkčných brán do ulice. Dodatočne realizované deliace priečky sú tu značne popraskané, šírka trhlín dosahuje až do 2 cm. Zjavne boli vymurované na nedostatočnom podklade, o čom svedčí aj preliačená podlaha. Tvorí ju podľa zistení v sonde A1 len 70 mm betónová mazanina s ocelovým roštom (bez sieťoviny) na min. 50 cm hrubej vrstve málo zhutneného mixu sute a škvary, miestami sú v nej inštalčné kolektory (skryté kanálky). V minulosti tu bolo operačné stredisko s dátovými rozvodmi v zdvojenej podlahe s kolektormi. Priečky je nutné vybúrať a riešiť novú podlahu s vhodným odvlhčením steny popri objekte B.

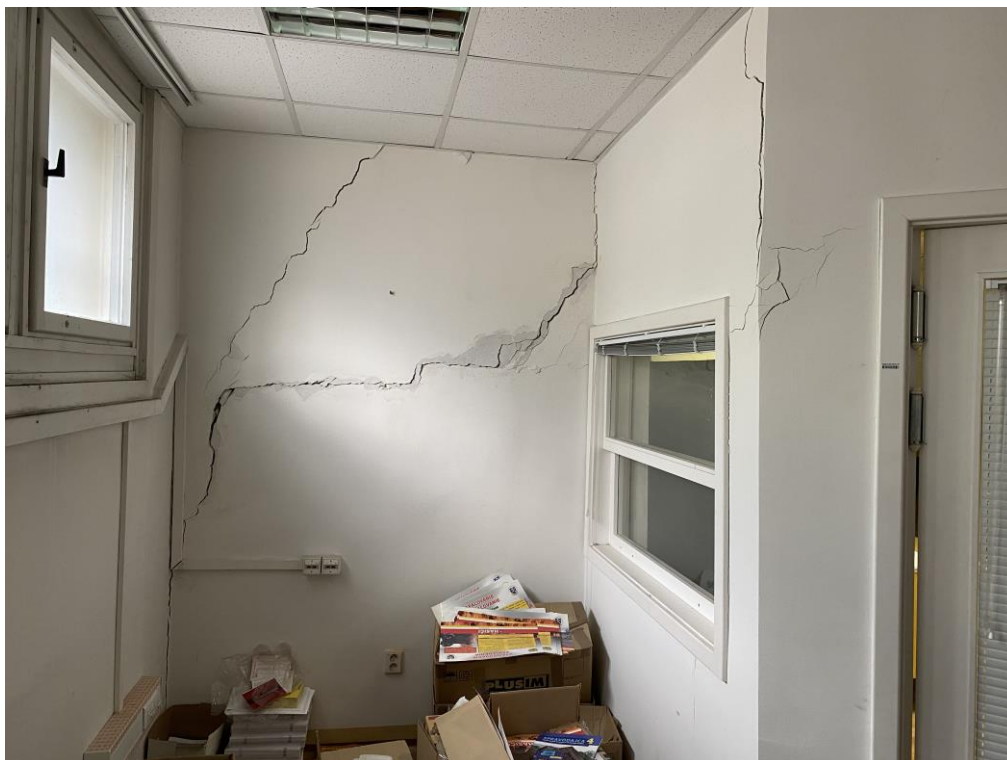
Foto 4 : Potrhané deliace priečky na prízemí v priestore medzi severným schodiskom a zaslepenými pôvodnými bránami na uličnej fasáde (sú na obrázku za oknom vľavo).

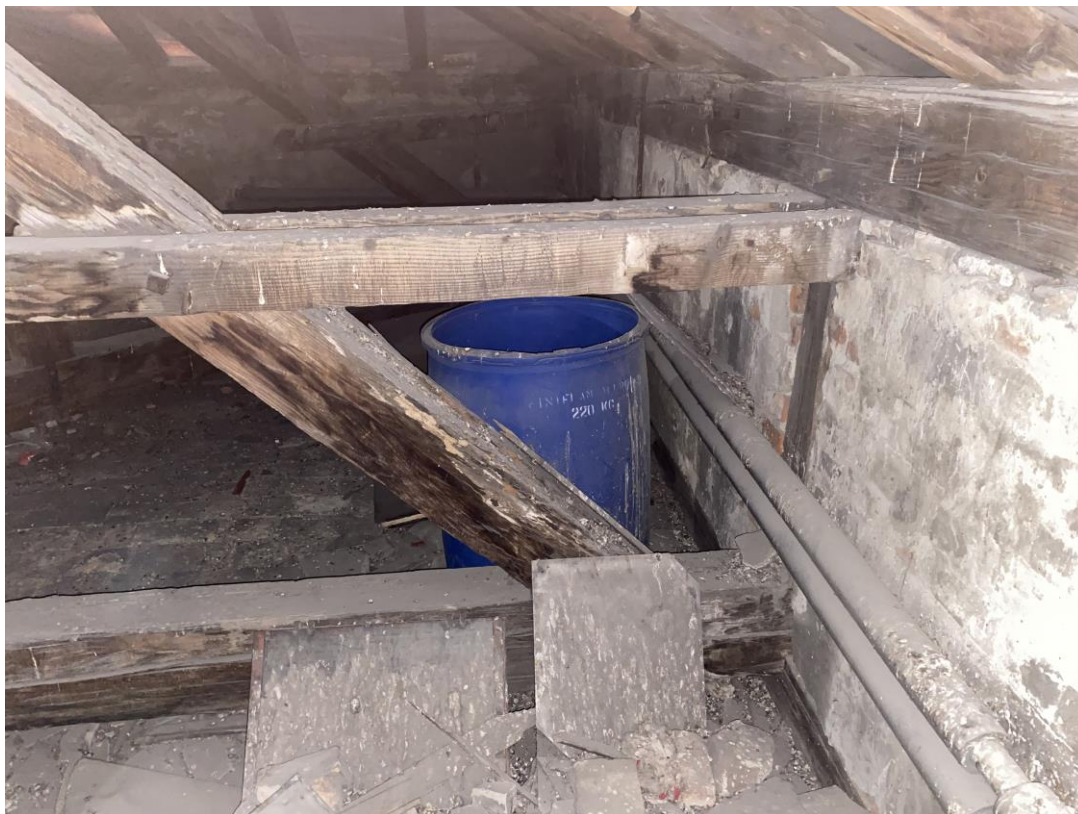
Zatekanie spôsobilo poškodenie krovu na viacerých miestach. V strednej časti je jedna vzpera v styku s väzným trámom značne prehnutá a výrazne nahnité sú tu aj časti pomúrníc a krokiev nad nimi. Tieto problémové miesta je nutné sanovať lokálne tesárskym spôsobom.

Foto 5 : Značne prehnutá vzpera v styku s väzným trámom v strednej časti objektu.

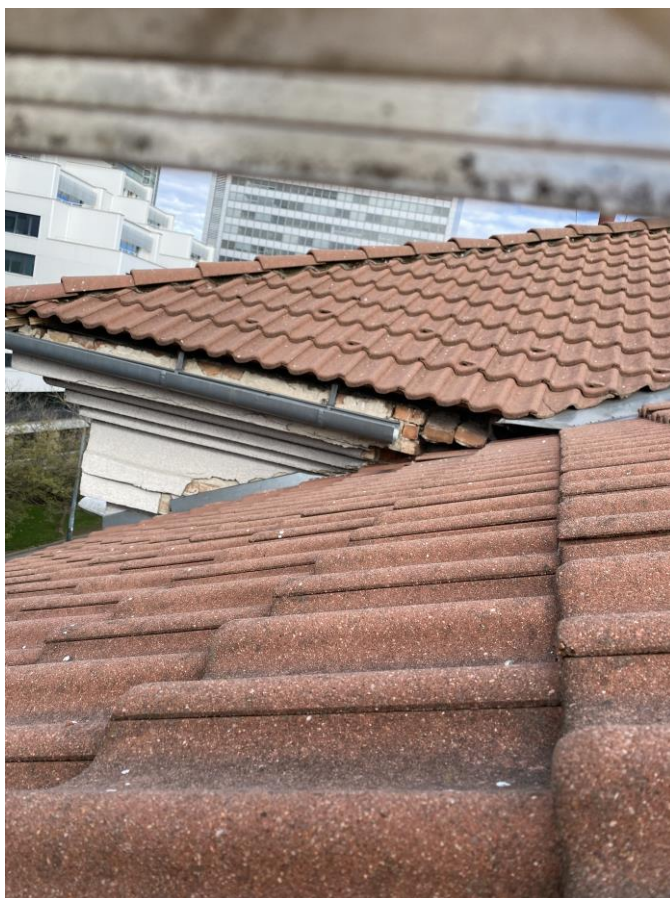
Foto 6 : Diera v rímse v styku južnej a strednej časti bloku A.

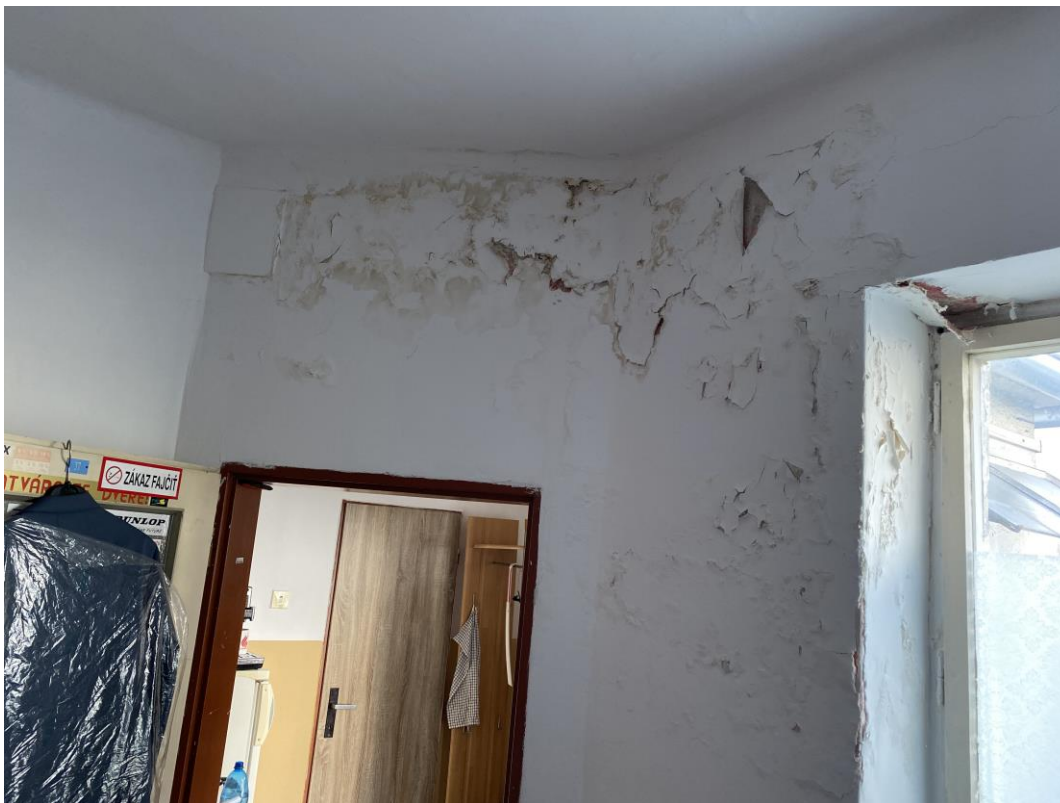
Ďalšia porucha sa prejavuje v kancelárii napravo od veže pri vstupných dverách z malej predsieni. Z vnútornej strany je nosná stena nad dverami a popri okne do dvora na ploche 2,5-3 m² poznačená starším zatekaním zo strechy, ktorá už bola medzitým opravená. Na postihnutom mieste sa odlupuje maľovka a omietka je zasolená.

Foto 7 : Zatečená stena v kancelárii napravo od veže okolo vstupu z predsiene.

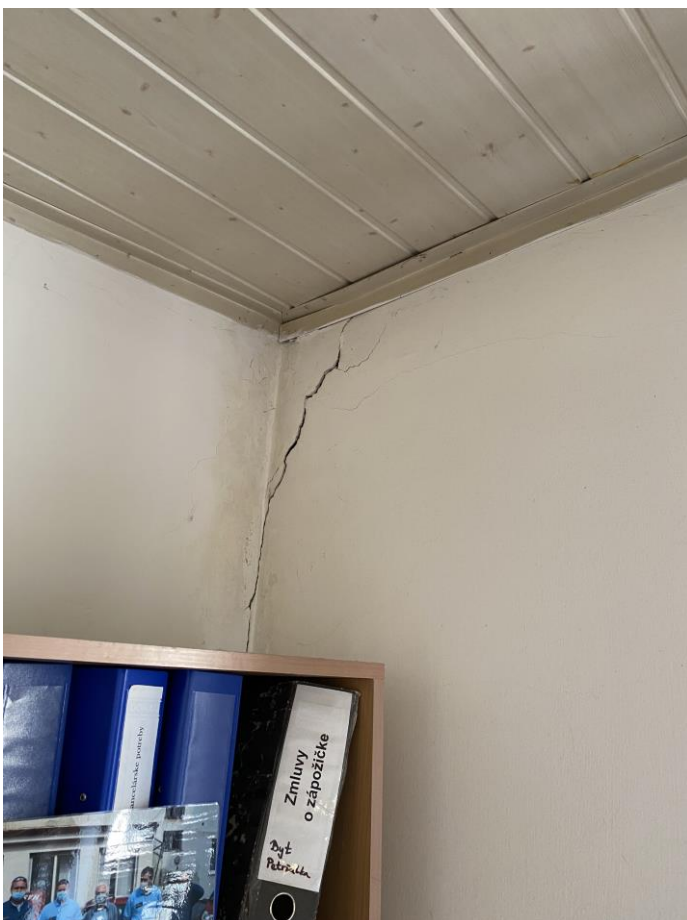
V kancelárii naľavo od veže sú v rohoch pod stropom z vnútornej strany dvorovej fasády prízemnia viditeľné výrazné trhliny. Sú približne zvislé, staršieho dáta, so šírkou do 5-7 mm. Pod stropom sa mierne zakrivujú, smerom nadol sa postupne vytrácajú. Z ich charakteru usudzujeme, že sú vyvolané nedostatočným tepelným odporom betónového nadpražia, čo viedlo k nadmerným napätiam na jeho koncoch vplyvom cyklických teplotných zmien. Ich príčinu je možné odstrániť zateplením dvorovej fasády.

Foto 8 : Trhlina v dvorovej stene prízemia naľavo tesne pri veži.

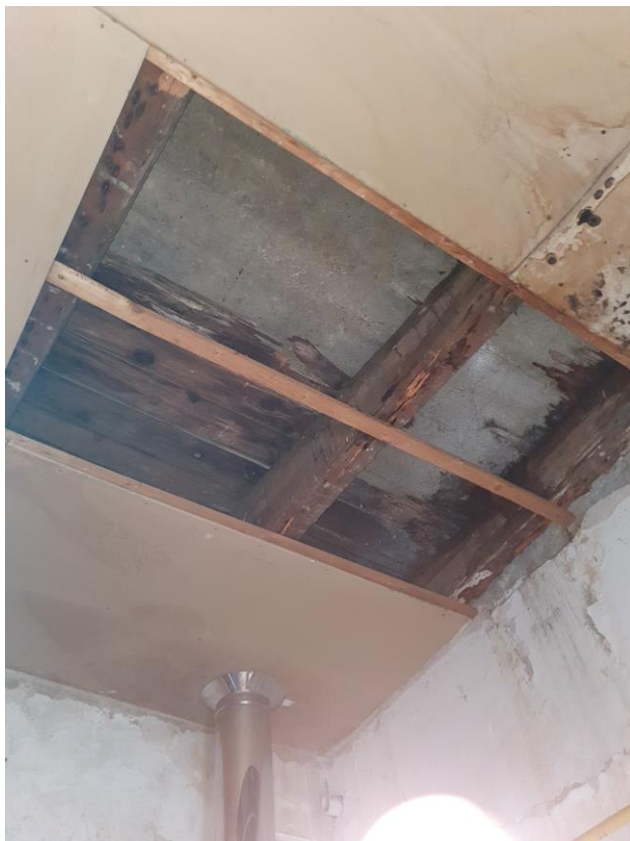
V styku s objektom D sa nachádza kotoľňa s pôdorysnými rozmermi približne 3,10 x 3,70 m. Prekrytá je dreveným trámovým stropom v úrovni asi 1,5 m nad podlahou prízemí, ktorý tvorí zároveň nosnú konštrukciu plochej strechy nad ním. Vytvára tak „bazén“ obklopený zo všetkých strán vyššími stenami, kde je problematické odvodnenie. Zjavne tu v minulosti dochádzalo k opakovanému zatekaniu, o čom svedčia jednak stopy zatekania v podhl'ade a jednak vidno nahnité stropné trámy v priestore, kde je podhl'ad otvorený. Stav celého stropu je nejasný, avšak na základe viditeľnej časti asi 1x1 m ho odporúčame odstrániť a nahradiť novou stropnou konštrukciou.

Foto 9 : Zatečený strop nad kotolňou s nahnutými drevenými trámami.

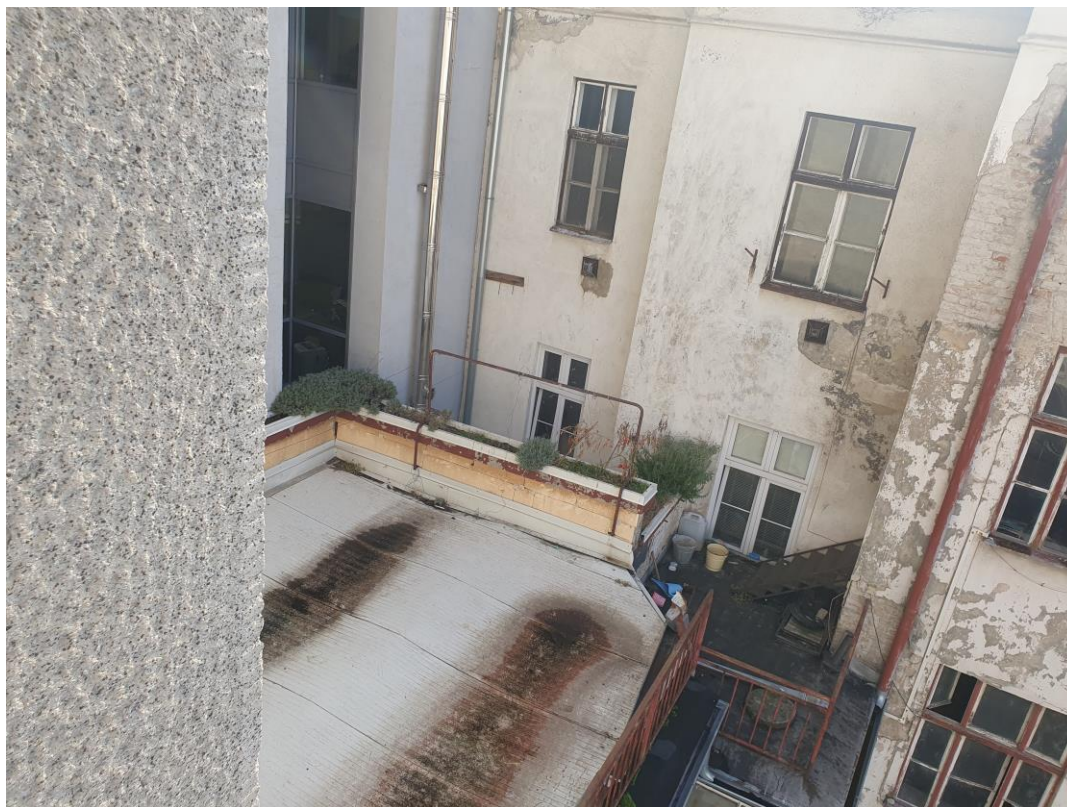
Z oboch strán veže sa nachádzajú ploché strechy. Naľavo od nej je povrch strechy tvorený asfaltovými pásmi, ich stav je dobrý. Napravo od veže bola v minulosti vytvorená nad pôvodnou poškodenou strechou (vid' zatekanie v rámci zvislých konštrukcií) nová vrstva pravdepodobne s drevenou konštrukciou. Zdá sa, že tu absentuje plné debnenie a samotná vrchná vrstva, tvorená pásmi izolácie je značne zvlnená, takže voda z nej veľmi zle odteká, resp. ostáva v priehlbínach. Navyše na bočných stranách sú na zvlnených miestach škáry pre prenikanie vody do okolitých konštrukcií. Oprava pôvodnej poškodenej strechy bola teda urobená dosť neodborne a vyžaduje si opätovné riešenie nových strešných vrstiev.

Foto 10 : Pohľad na neodborne opravenú strechu napravo od veže so zvlnenou krytinou a priehlbinami, kde po zrážkach ostáva voda. Na obode strechy sú netesnosti.

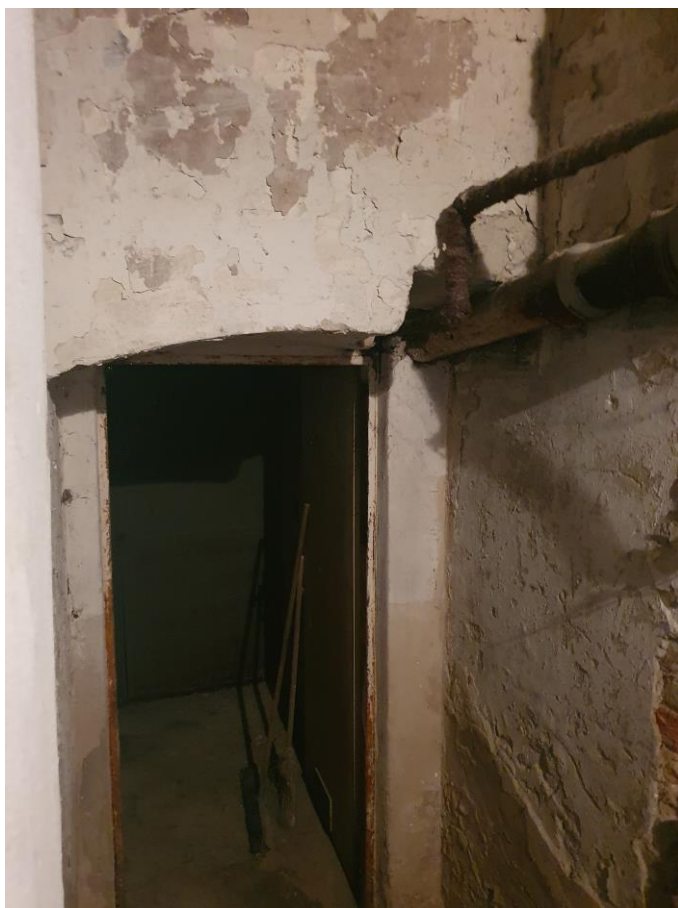
Vstupné schodisko do suterénu je pomerne dlhé a strmé. Podchodná výška pod schodiskovou obvodovou stenou je veľmi malá a nevyhovujúca. Priestor suterénu pod schodiskom sa vyznačuje spleťou rôznych hrdzavých potrubí. Pre jednu vetvu kanalizácie bola staticky oslabená päta klenbového pásu, čo bude nutné riešiť zmenou trasovania kanalizácie a doplnením klenbového pásu.

Foto 11 : Oslabený kľenbový pás v suteréne kvôli nevhodne vedenej kanalizácii.

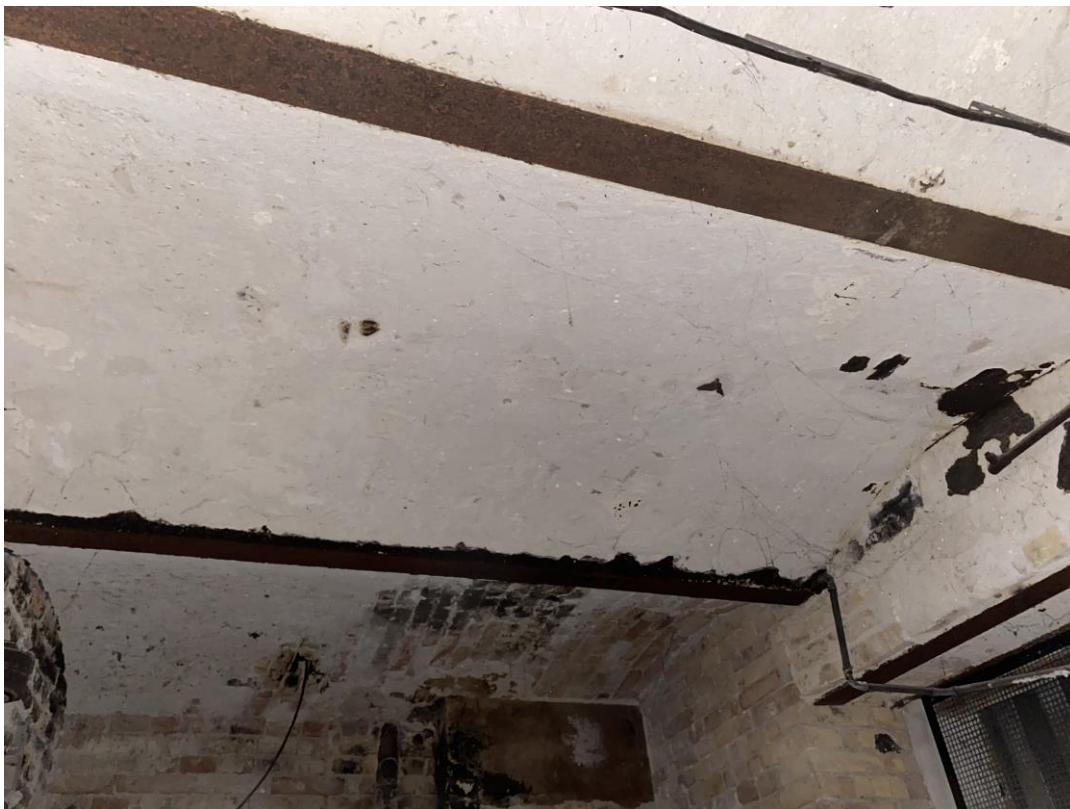
V sprístupnenej časti suterénu sa nachádzajú klenbičkové stropy, typické pre obdobie prelomu 19.-20.storočia. Tvorené sú plytkými murovanými klenbičkami, ktoré sú vsadené medzi oceľové I-nosníky. Vplyvom nadmernej vlhkosti sú nosníky značne hrdzavé, rovnako ako dvojica oceľových nosníkov, ktoré tvoria preklad v stredovej stene. V rámci plánovanej rekonštrukcie objektov bude nutné nosníky očistiť otryskaním a na základe zistenej straty prierezu vplyvom korózie bude nutné určiť spôsob ich prípadnej sanácie.

Foto 12 : Oceľové nosníky klenbičkových stropov v suteréne sú značne skorodované.

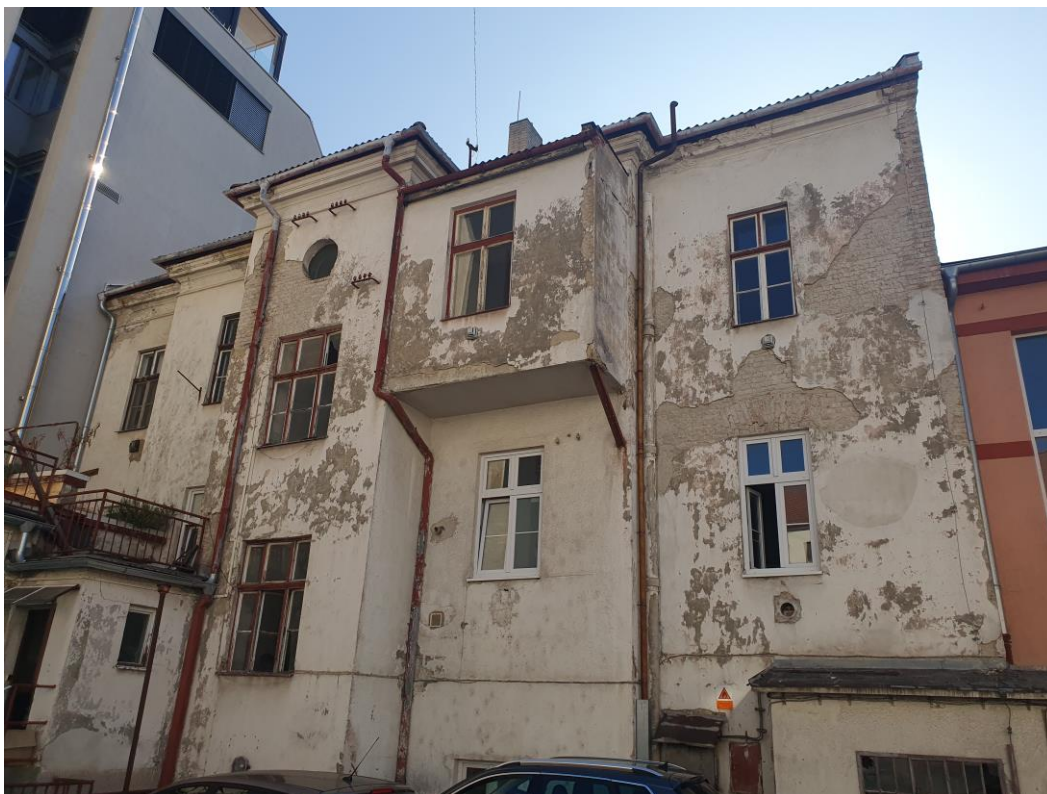
Z pravej strany schodiska je v rámci 3.NP arkier, ktorý lícuje s vysunutou schodiskovou časťou. Nie je jasná konštrukcia jeho vodorovnej spodnej časti, avšak ide zrejme o dosku, uloženú na vykonzolovaný oceľový nosník, podporený šikmou oceľovou vzperou. Z hľadiska korózných vplyvov ide z dlhodobého hľadiska o zraniteľné riešenie.

Dvorová fasáda nesie známky dlhodobej neúdržby. Na veľkých plochách je tu opadaná omietka a murivo je priamo vystavené zrážkam. Zatekanie sa prejavilo aj na stave korunnej rímsy, ktorá je lokálne poškodená a miestami môže dôjsť k vypadávaniu častí tehál z rímsy.

Foto 13 : Dvorová fasáda objektu D je značne zatečená, korunná rímsa je lokálne poškodená. Arkier vedľa schodiska je podopretý štíhlou oceľovou vzperou.

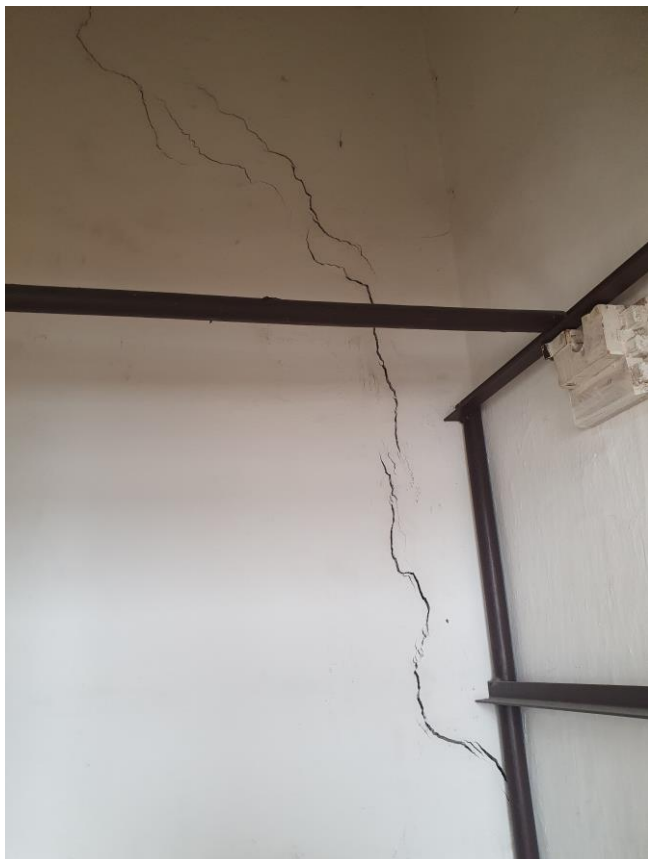
Nosné steny v nadzemných podlažiach nevykazujú významnejšie poruchy. V rámci 2.NP možno pozorovať množstvo menších trhlín v priečkach. Podobne aj na 3.NP sa v uličnom trakte popri Mickiewiczovej ulici oproti schodisku nachádzajú pomerne výrazné trhliny v nenosných priečkach, ktoré boli zrejme dodatočne vybudované. Pôvodná väčšia miestnosť bola takto rozdelená na kuchyňu, kúpeľňu a WC s predsieňou, pričom priečky sú osadené na pôvodný drevený strop, čo spôsobilo jeho nadmerný priehyb a ich popraskanie.

Foto 14 : Trhliny v priečkach na 3.NP oproti schodisku. Sú zrejme vymurované na málo tuhom drevenom strope.

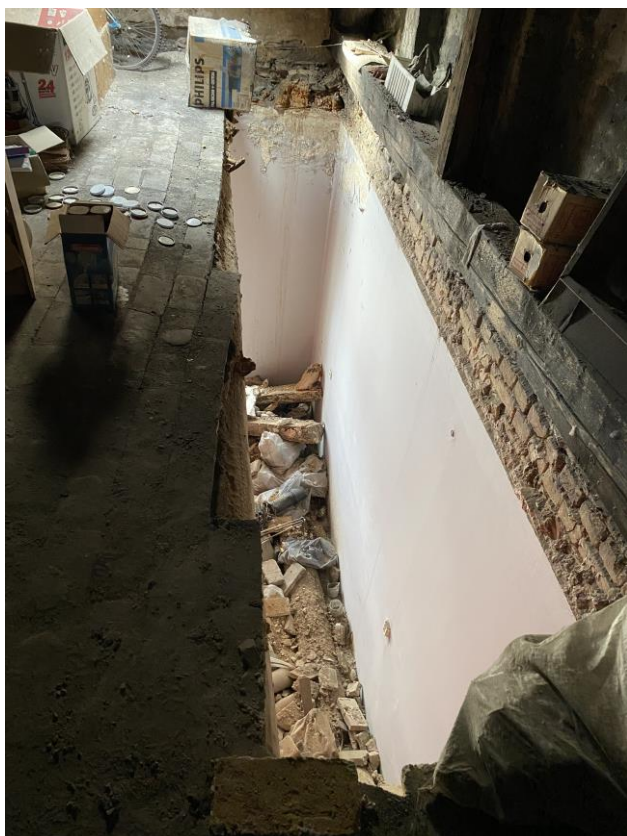
Foto 15 : Havarovaný povalový strop nad 3.NP, vidno zvyšky ušmyknutých trávov.

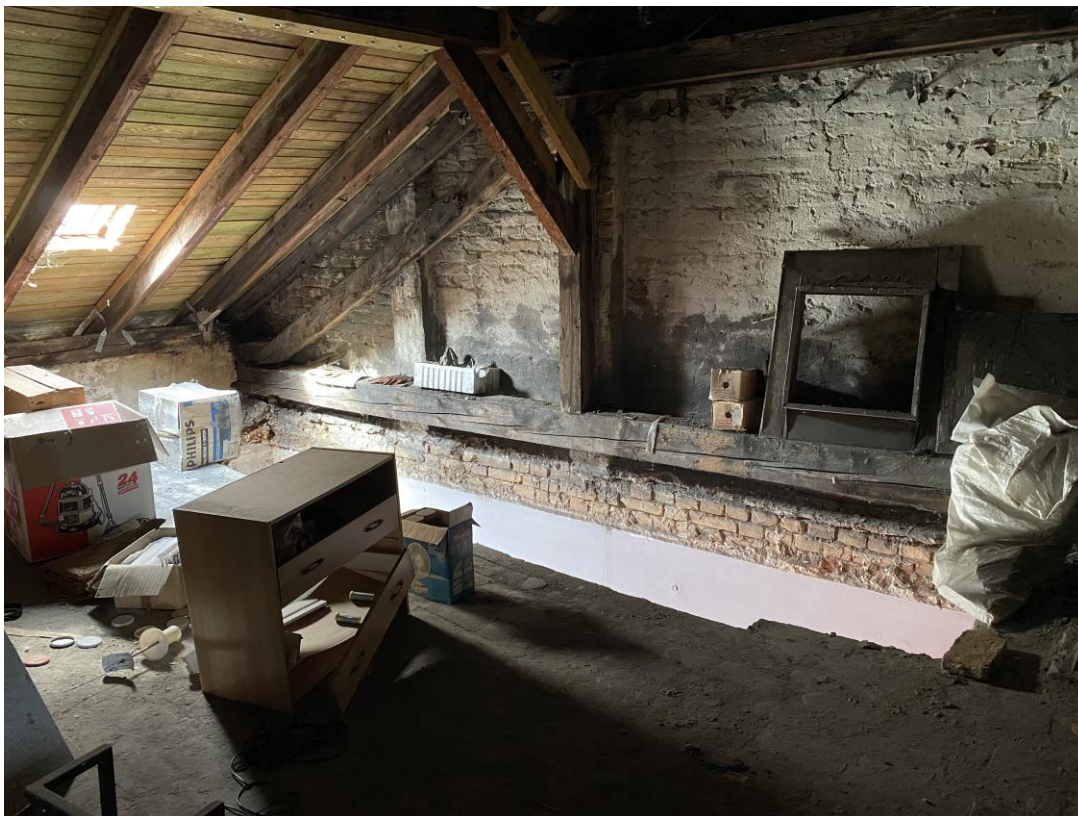
Foto 16 : Roh nad havarovaným stropom so zatečenými a prehnitými prvkami krovu.

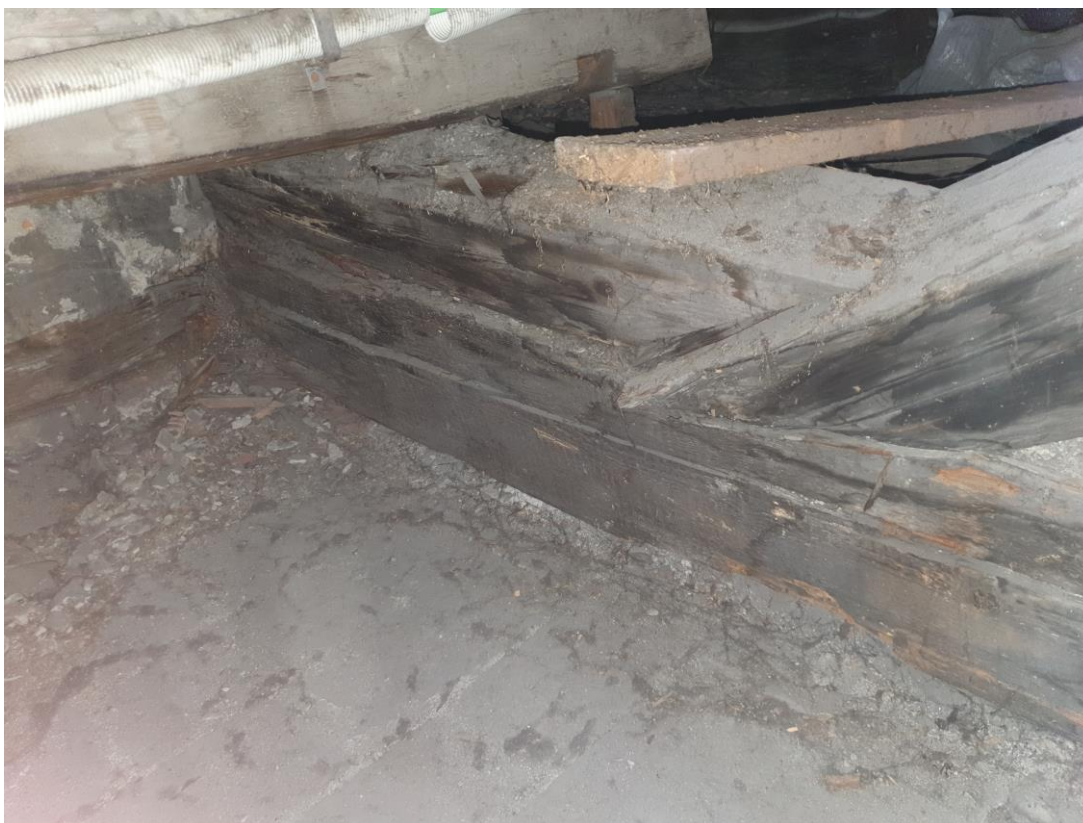
Pôvodný krov tvorí klasická väznicová sústava so štyrmi plnými väzbami. Osové vzdialenosti plných väzieb sú netradične veľké a dosahujú až 5,61 m. V minulosti zjavne dochádzalo k zatekaniu do podkrovia a oslabeniu nosnej konštrukcie krovu. Ten je provizórne zosilnený a všetky pôvodné krokvy s prierezom 100/140 mm sú nadložené fošňami 50/150 mm na ležato. Statické spolupôsobenie fošní s pôvodnými krokvmi je otáznе, nevidno spojovacie prostriedky. Zosilnenie stredových väzníc zospodu fošňami 40/150 v úsekoch medzi pásikmi považujeme za takmer neúčinné nakoľko neprebiehajú od podpory k podpore, sú osadené na ležato a ich spolupôsobenie s pôvodnými väznicami pomocou vrutov je nedostatočné. Zosilnenie pôvodných pásikov je taktiež pomerne zbytočné. Oprava krovu bola realizovaná pomerne neodborne a staticky takmer nedošlo k žiadnemu zosilneniu. Nie je jasné ako sú spojené nové fošne s pôvodnými krokvmi, avšak tento zásah mal väčší zmysel a prínos ako vyššie spomenuté „zosilnenie“.

Foto 17 : Zlomený a prehnitý väzný trám s dolnou pomúrniciou, vybočená a poklesnutá vzpera v plnej väzbe pri schodisku.

Na základe uvedených informácií odporúčame strechu a krov kompletne odstrániť a nahradiť novou konštrukciou.

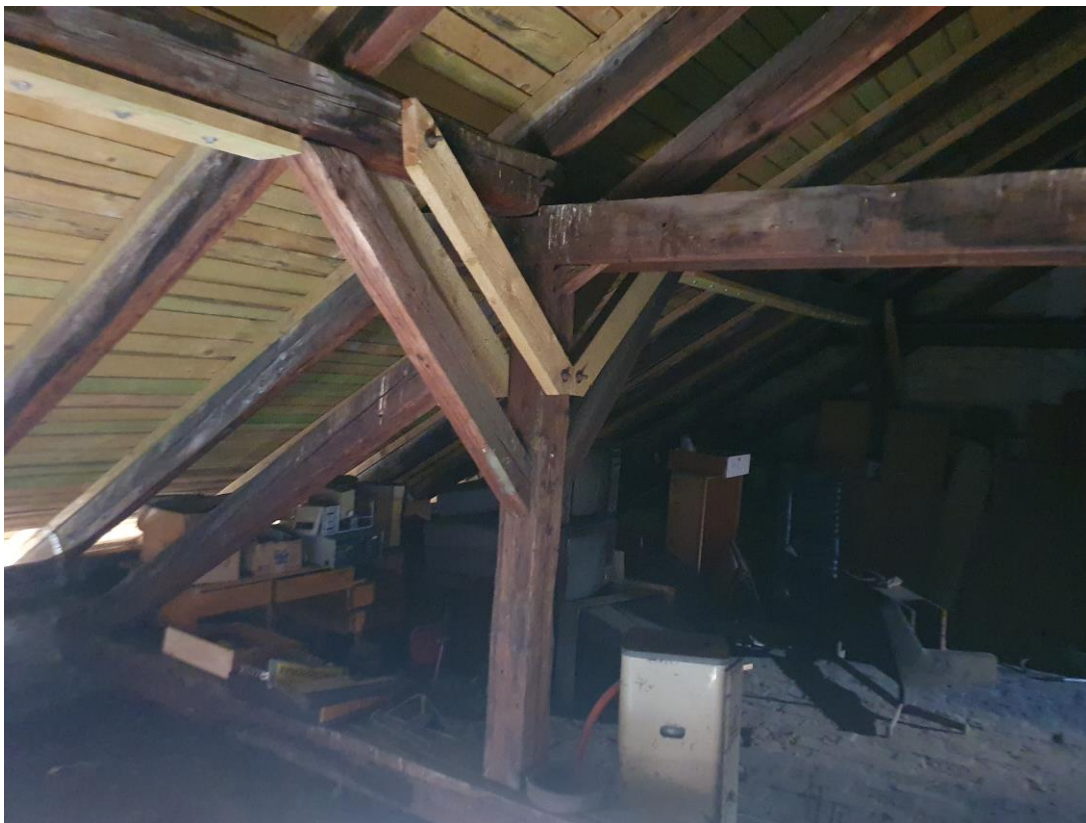
Foto 18 : Nevhodné a prakticky neúčinné zosilnenie pôvodného krovu.

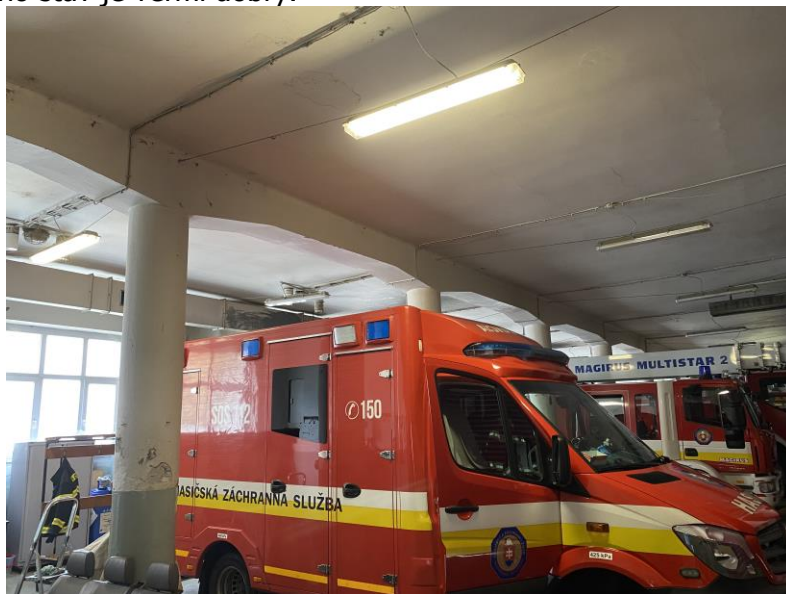
Podlaha v garáži je betónová so spádovanou hornou hranou a zapusteným odvodňovacím žľabom. Je zjavné, že bola realizovaná neskôr, pričom časti s pätkami pod kruhovými stĺpmi sa odlišujú. Rozhranie medzi nimi a zvyšnou podlahou sa rysuje vo forme pracovných škár v betóne. Výškovo je podlaha situovaná asi 1,30 m nad úrovňou chodníka na ulici a je tak približne v polovici výšky pôvodných vstupných dverí z Mickiewiczovej ulice. Betón podlahy nemá hydrofóbnu úpravu a je dosť poškodený trhlinami, ktoré majú zrejme viacero príčin (pojazd ťažkých áut, vplyv premenlivých teplôt

Posledná prestavba a rekonštrukcia objektu sa netýkala uličnej fasády. S výnimkou uzavretých vstupných dvier sú parapety okien vysoko nad chodníkom (cca 2,50-2,80 m). Murivo je na celú výšku od sokla až po okná poškodené nadmernou vlhkosťou. Veľké plochy sú poznačené opadanou omietkou a vyzrážanými soľami. Ide zrejme o pôsobenie vzliňania vlhkosti v kombinácii so zrážkami, nefunkčnou hydroizoláciou a nevhodne zaústenými odpadovými rúrami, resp. podlahovým žľabom.

Foto 19 : Konštrukcie v garáži. V podhláde stropu sú pozdĺžne trhliny, strop vykazuje viditeľný priehyb. Podlaha je vysoko nad uličným chodníkom.
