AREÁL OBJEKTOV HASIČSKEJ STANICE, RADLINSKÉHO ULICA 6, BRATISLAVA.

STANOVISKO STATIKA K CELKOVÉMU STAVU OBJEKTU BLOK D NA DRUHOM POSCHODÍ V DVOROVEJ ČASTI DOMU K ZRÚTENIU STROPNEJ KONŠTRUKCIE PRI ŠTÍTOVEJ STENE NA HRANICI POZEMKU

STATICKÉ POSÚDENIE MOŽNOSTI POKRAČOVANIA HAVARIJNÉHO STAVU A VYHODNOTENIE PORÚCH Z HĽADISKA OHROZENIA PRIESTOROV POD BYTOM – ŠATNÍ NA PRVOM NP.

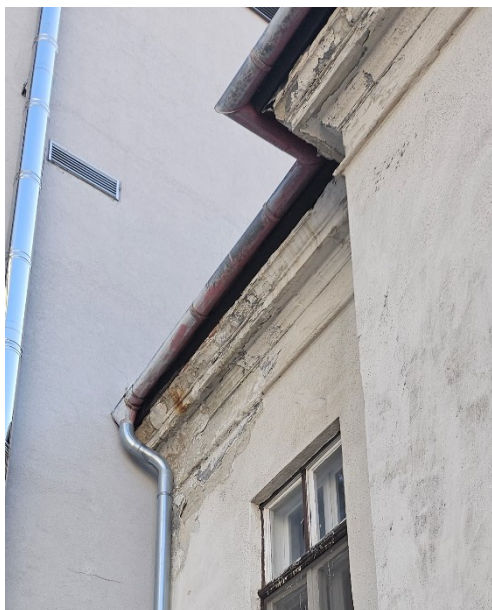
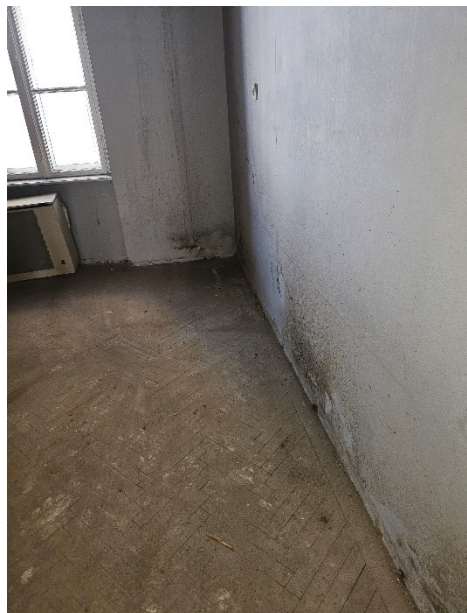
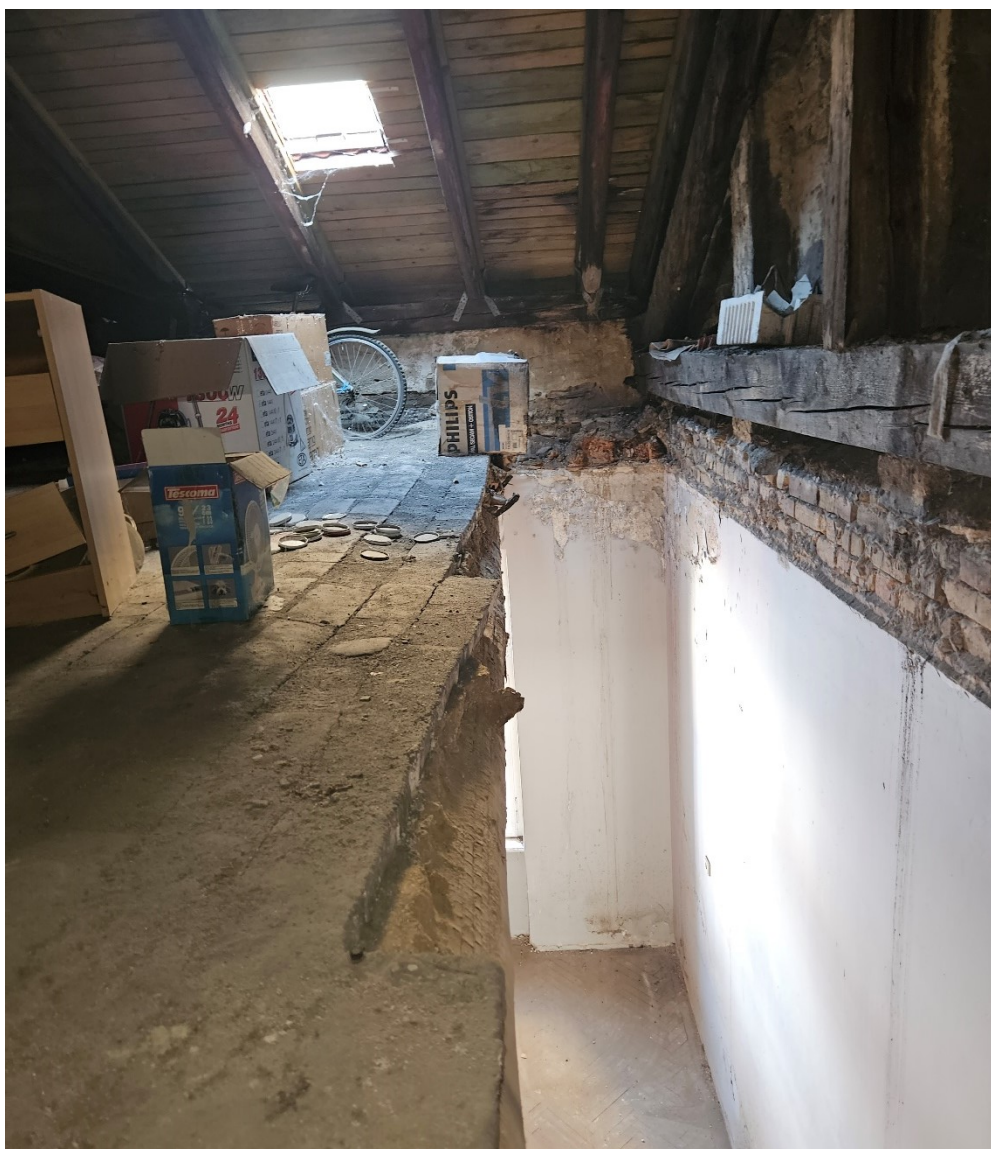
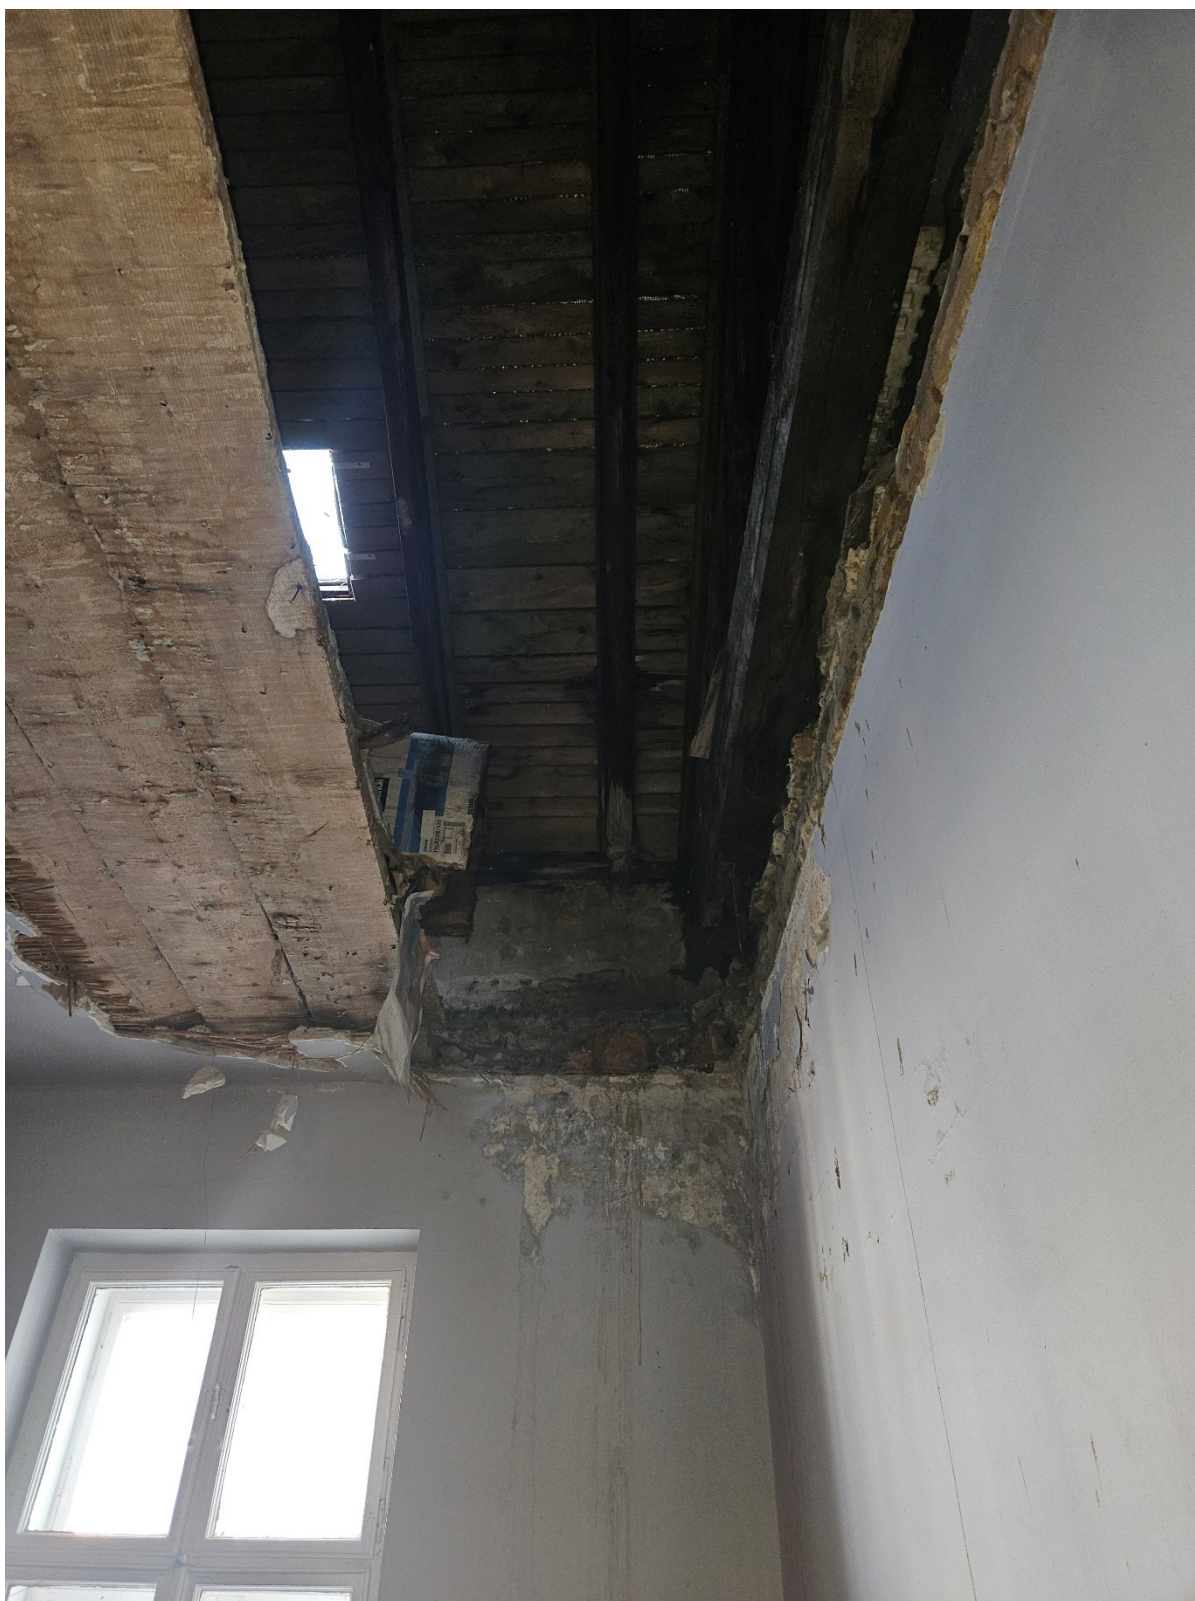
Zrútená časť pri obhliadke už bola odstránená a priestor bytu vyčistený. Jediná porucha ktorú bolo možné v poškodenej časti objektu identifikovať, sú známky intenzívneho zatekania strechy v blízkosti rohu domu. Z priestoru povaly sú viditeľné ostatky stropných trámov, poškodené hnilobou, ako dôsledok intenzívneho a dlhodobého zatekania. Vlhkosť sa na štítovej stene prejavuje v rohu domu aj na spodnom podlaží – v priestore neobývaného bytu.

Zo záverov obhliadky, popisu prejavovaných porúch a časovom postupe poruchy je zrejmé, že zrútenie stropníc v rohovej časti podkrovia trojpodlažnej stavby je spôsobené zanedbaním údržby objektu a dôsledok zatekania strechy pozdĺž štítovej steny.

V konštrukcii strešnej roviny jasne vidieť chýbajúcu hydroizolačnú vrstvu strechy a znehodnotené, prakticky nefunkčné debnenie, prehnutú krajnú krokvu a napadnutý vážny trám plnej väzby krovovej sústavy strechy

Treba však bezodkladne vyriešiť utesnenie strešnej roviny proti prenikaniu zrážkovej vody. Následne je potrebné urobiť projekt sanácie a podchytenia porušenej - prehnitej krokvy a opravu poškodeného debnenia. Strop namiesto zrútenej časti je možné vyplniť viacerými spôsobmi. Na toto doplnenie bude potrebné vypracovať stavebný projekt tak, aby konštrukcia spĺňala podmienky prepojenia s jestvujúcim dreveným stropom s tehlovou dlažbou, tepelnotechnické parametre medzi vykurovaným a nevykurovaným priestorom a tiež parametre požiarnej odolnosti.

Pred začatím akejkoľvek stavebnej činnosti je potrebné z priestoru povaly odstrániť od okraja prepadnutého stropu tehlovú protipožiarnu dlažbu a pieskový podsyp v šírke min. 1,00 m po celej dĺžke otvoru, aby nedošlo k pádu týchto tehál do dolnej miestnosti.

Keďže pri terajšom stave strechy zatekanie počas každého dažďa pokračuje a voda steká rovno na podlahu spodného podlažia, uvedené opatrenia a zamedzenie zatekania je potrebné urobiť v čo najkratšom čase, pretože ďalším prienikom zrážkovej vody môžu byť ohrozené následne aj nižšie položené časti nosných konštrukcií a porucha zasiahne aj nosné časti objektu s nenávratnou haváriou celej stavby.
