## **I.2 ZÁVEREČNÁ SPRÁVA Z INŽINIERSKOGEOLOGICKÉHO PRIESKUMU**

**Názov úlohy : Pôtor-Dolná Strehová, štátna cesta II/585**

**Číslo úlohy : 10/3/JG/2006**

**Etapu : Podrobný prieskum**

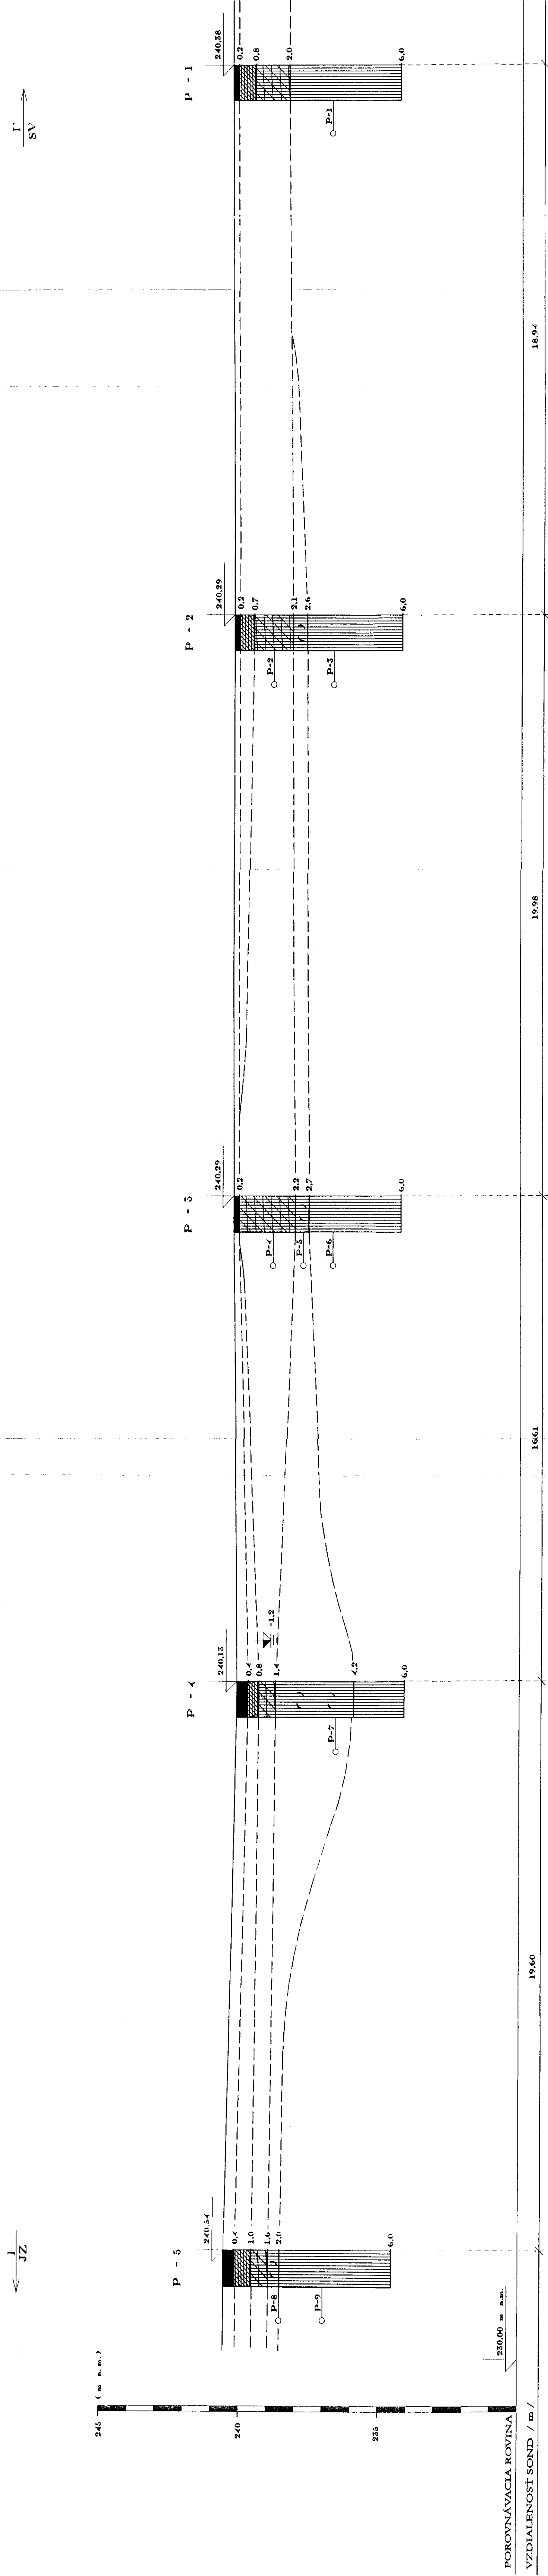
POZDLŽNÝ INŽINIERSKOGEOLOGICKÝ PROFIL I - I'

Na laboratórne skúšky a rozborov boli odoberané porušené vzorky zemín zo všetkých vrtov. Celkove bolo odobratých 9 ks vzoriek. Ich odber je vyznačený v pozdĺžnom inžinierskogeologickom profile I-I', príloha č.4.

Na základe odvrátených jadrových vrtov P-1 až P-5, starších prieskumných prác, publikovaných geologických máp, boli zostrojené v mieste poruchy na ceste II/585 inžinierskogeologické profily-pozdĺžny I-I' a priečne profily II-II' až VI-VI', v M=1:100 prílohy č.4 až 9 a v nich vyčlenené nasledovné litologické typy zemín.

Porušená štátna cesta II/585 sa nachádza medzi obcami Pôtor-Dolná Strehová (30.cestný km). Cestný násyp je porušený o dĺžke cca 150 m, do 1/3 až 1/2, miestami aj 2/3 šírky asfaltového koberca, najviac medzi vrtami P-3 a P-4. Hrúbka asfaltového koberca je 0,2-0,4 m. Deluviálne cestné podložie a cestný násyp sú z rovnakých materiálov – vysokoplastických ílov, mäkkej-tuhej a tuhej konzistencie. Voda z cestného rigolu presakuje do násypu a jeho podložia, dochádza k degradácii pevnostných charakteristík vysokoplastických ílov, ktoré sú

- odstránením polovice porušeného cestného násypu po celej porušenej dĺžke štátnej cesty II/585 až po pláň
- podložie cestného násypu – pláň, únosnosti vylepšiť zhutnenou vrstvou makamu, resp. georoštami
- sfunkčniť odtokové pomery vrchného cestného rigolu k najbližšiemu cestnému prepustu

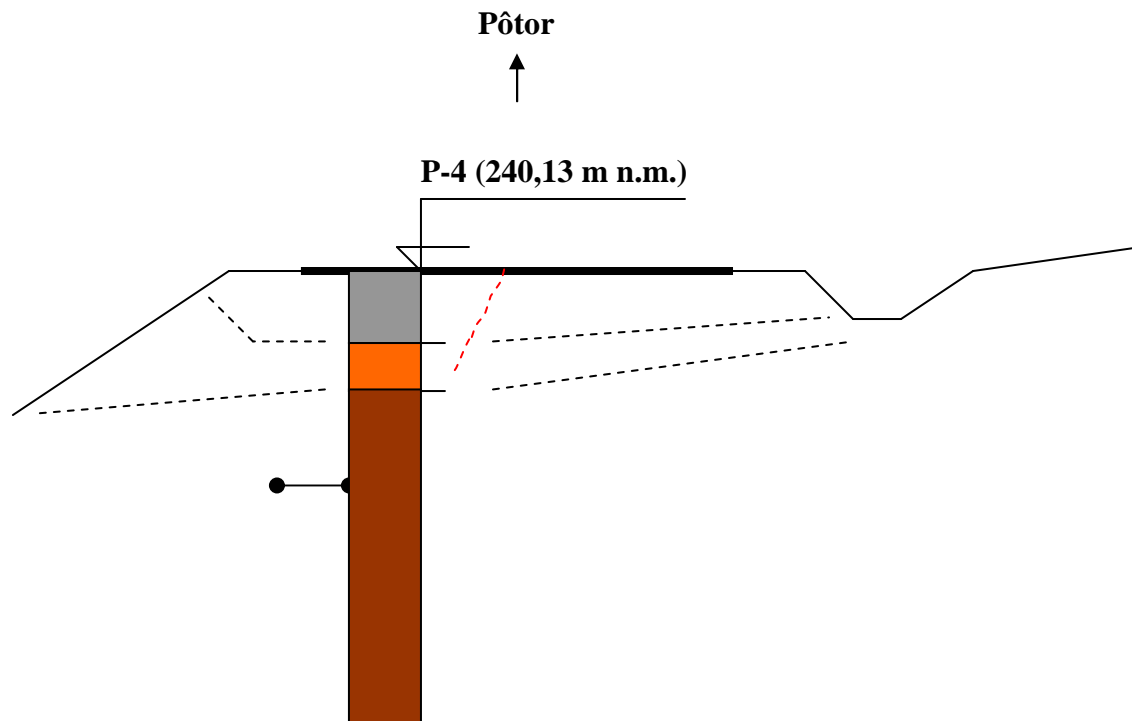
## Inžinierskogeologický profil V-V' M=1:100

Hladinu podzemnej vody sme v cestnom násype zistili iba vo vrte P-4, v deluviálnych íloch. Jedná sa o podzemnú vodu, ktorá do cestného násypu a jeho podložia presakuje z vrchného nefunkčného cestného rigolu. Je to v priestore, kde sa nachádza najviac ílov s vysokou plasticitou mäkkej-tuhej konzistencie s organickým zápachom. Táto voda sa tam nachádza najmä po dlhotrvajúcich dažďoch, topení snehu na jar. V blízkosti vrtu P-4 bol v decembri 2005 odvrtný vrt J-5 a v hĺbke 2,8 m sme zistili nepatrné slzenie.
