FOTODOKUMENTÁCIA

Príloha č. 7

**Názov úlohy: Cesta I/11 ČADCA, obchvat
mesta, východný portál Žilina**

Číslo úlohy: 984005

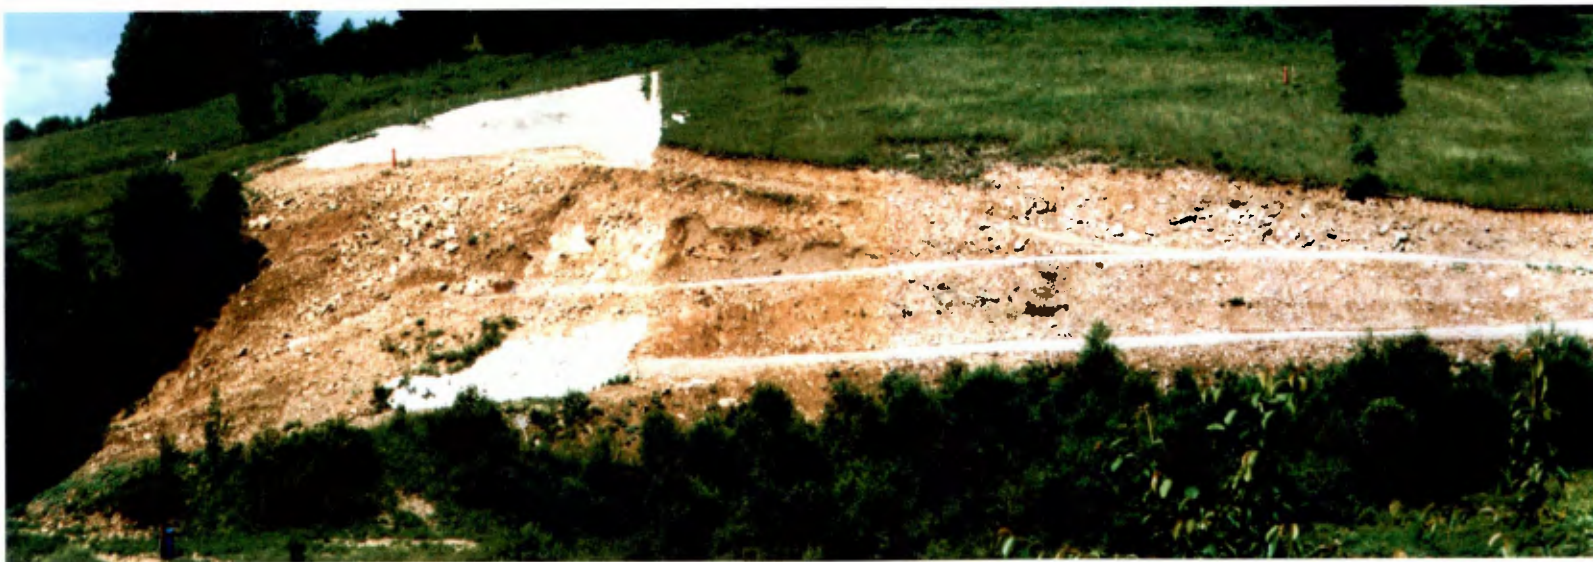
obr. č.1 Celkový pohľad na výkopové práce v mieste portálu Žilina

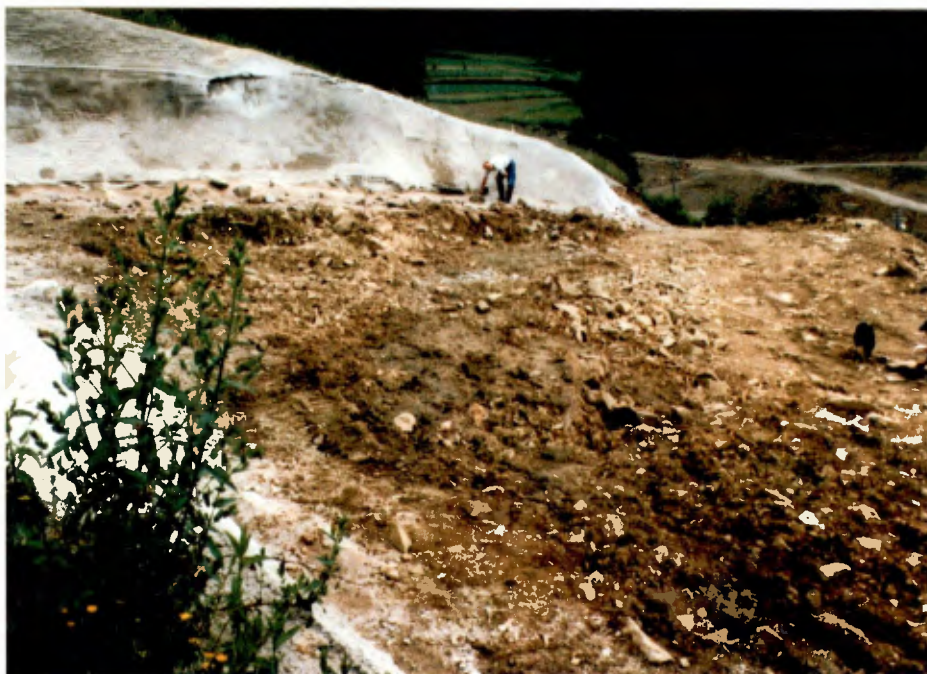
obr. č.2 Priebeh vrstvy ílovcov "SV" od vrtu JPŽ-1

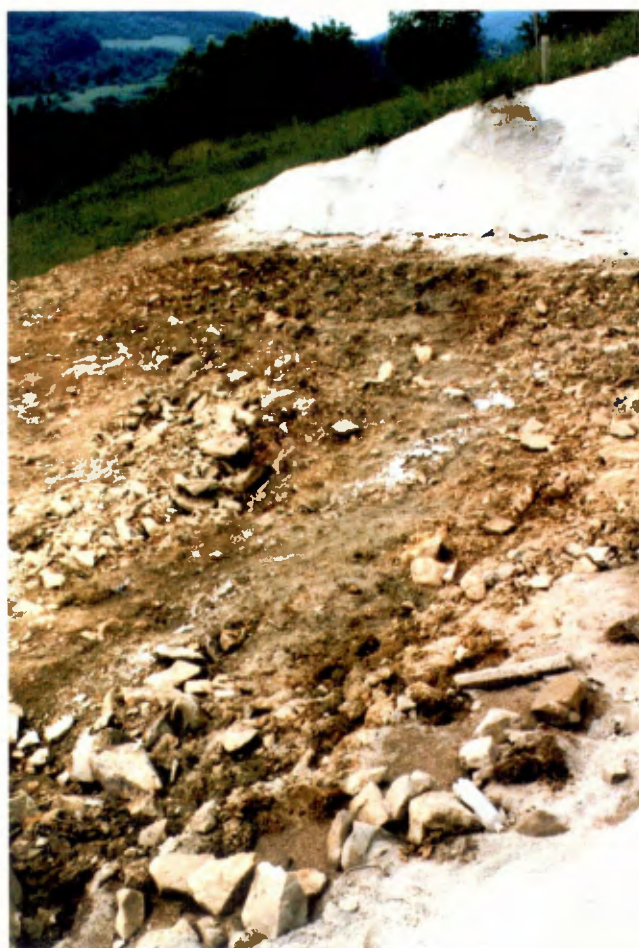
obr. č.3 Priebeh vrstvy ílovcov "JZ" od vrtu JPŽ-1

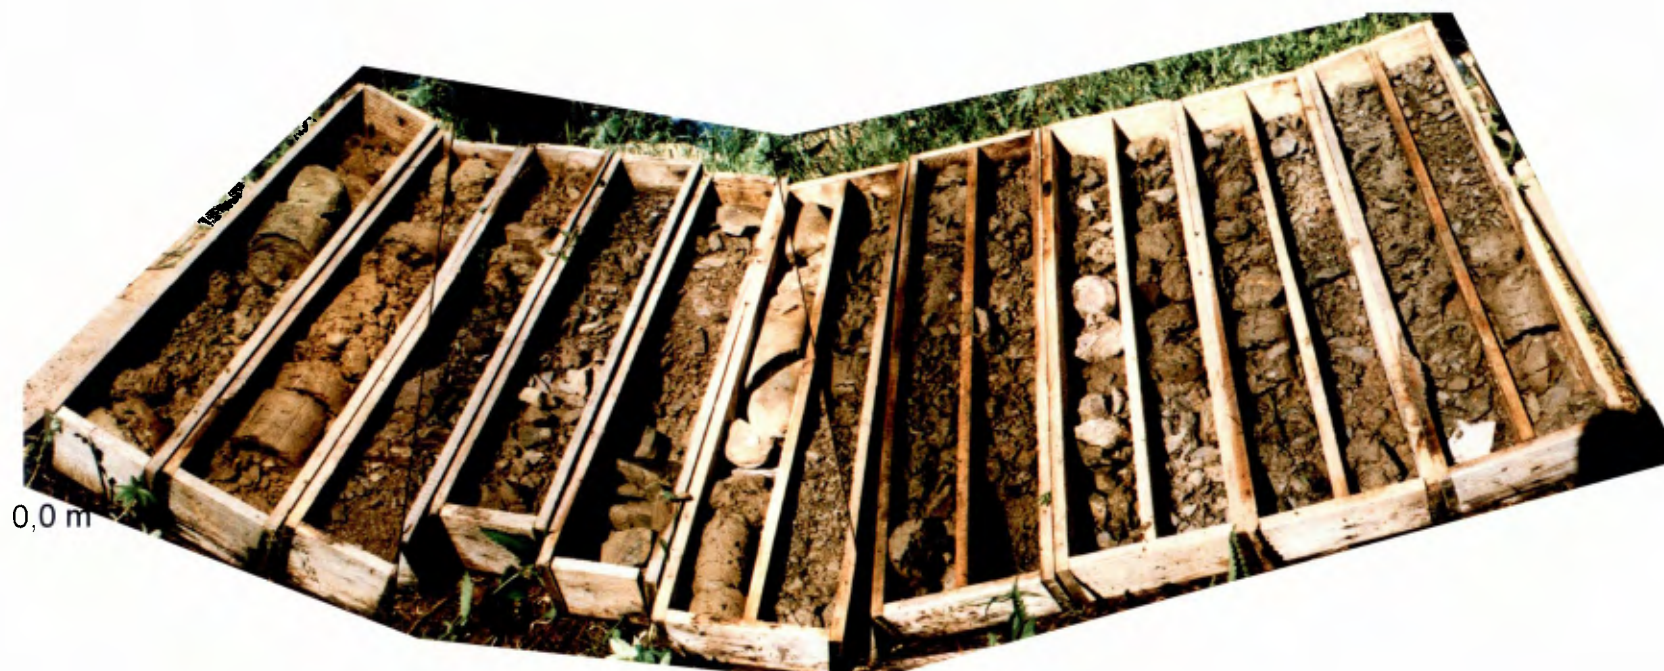
Štruktúrny vrt JPŽ-1

obr. č.4 Celkový pohľad na štruktúru horninového prostredia overeného vrtom JPŽ-1

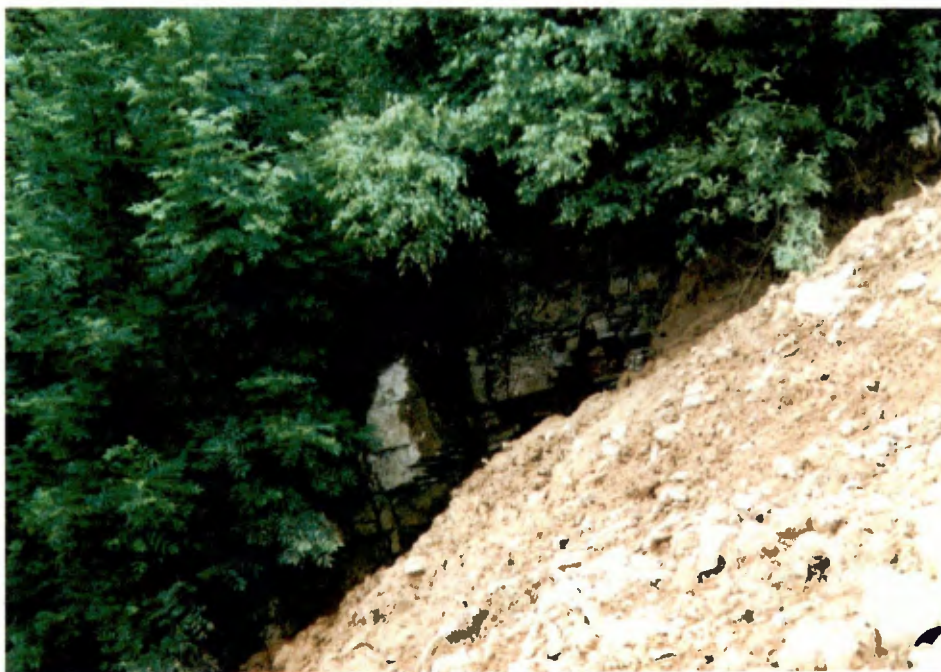
obr. č.5 Sčasti zasýpaný opustený lom v doskovitých až lavicovitých pieskovcoch

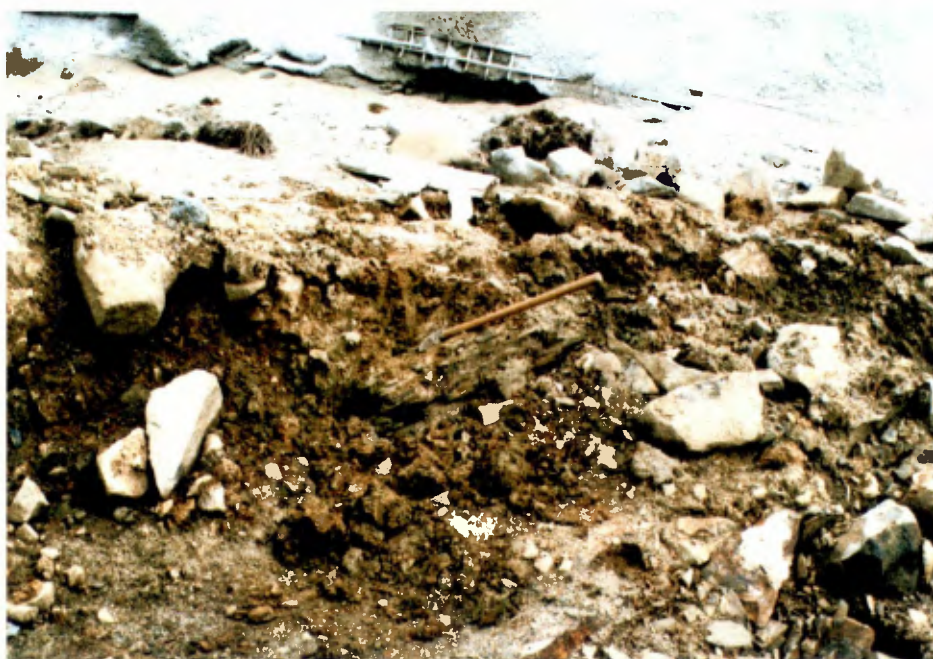
obr. č.6 Na plate odkopu zreteľná vrstevnatosť laminovaných až tenkodoskovitých ílovcov

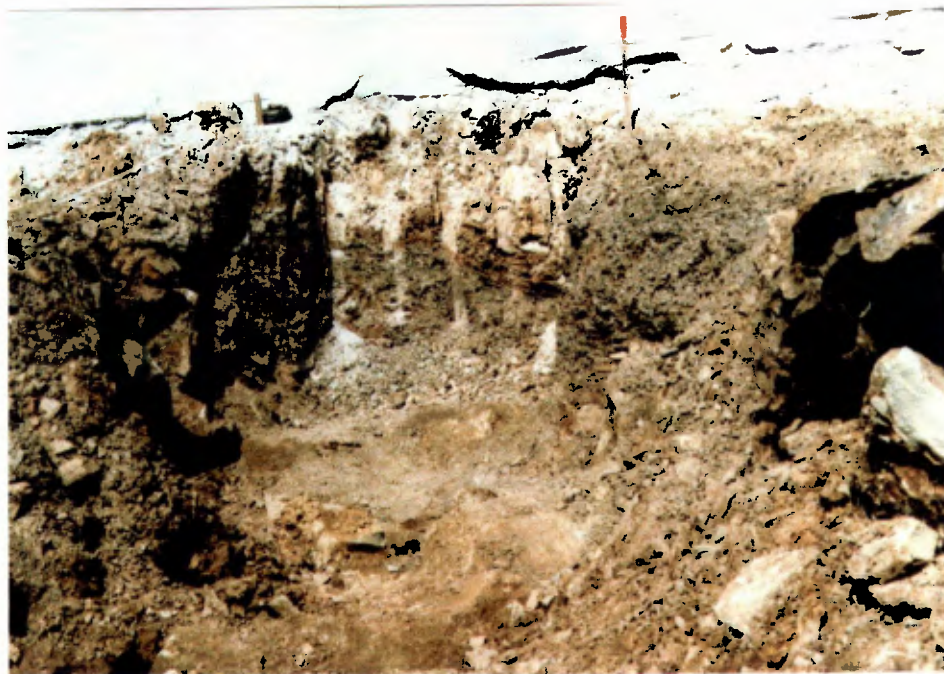
obr. č.7 Smer a sklon súvrstvia pieskovcov a ílovcov v päte odrezovej steny
(výkop prieskumnej rýhy v smere pozdĺžneho geofyzikálneho profilu)

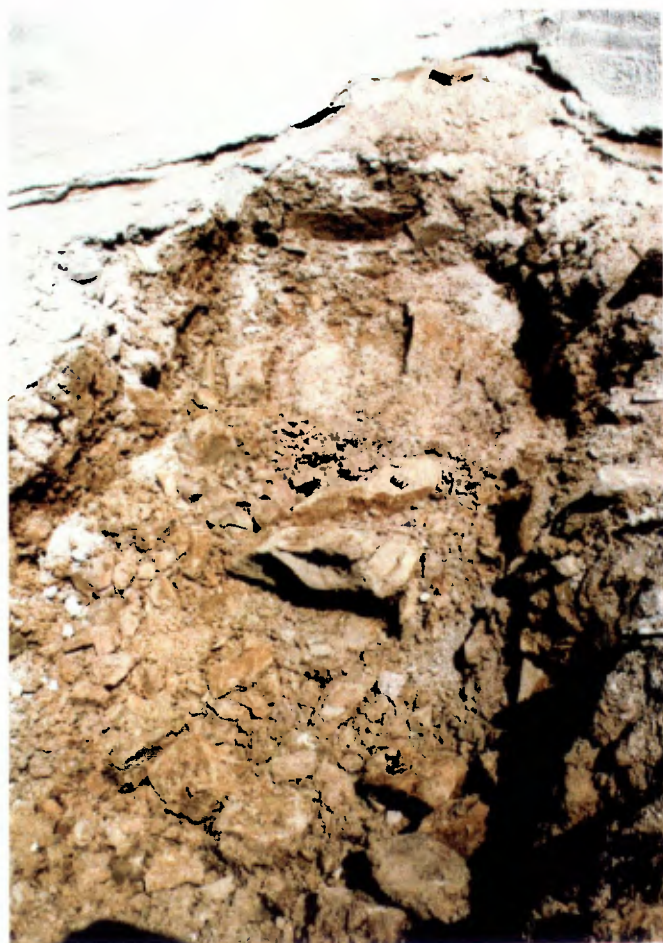
obr. č.8 Smer a sklon pieskovcov v mieste lomu stien vrchného odrezu

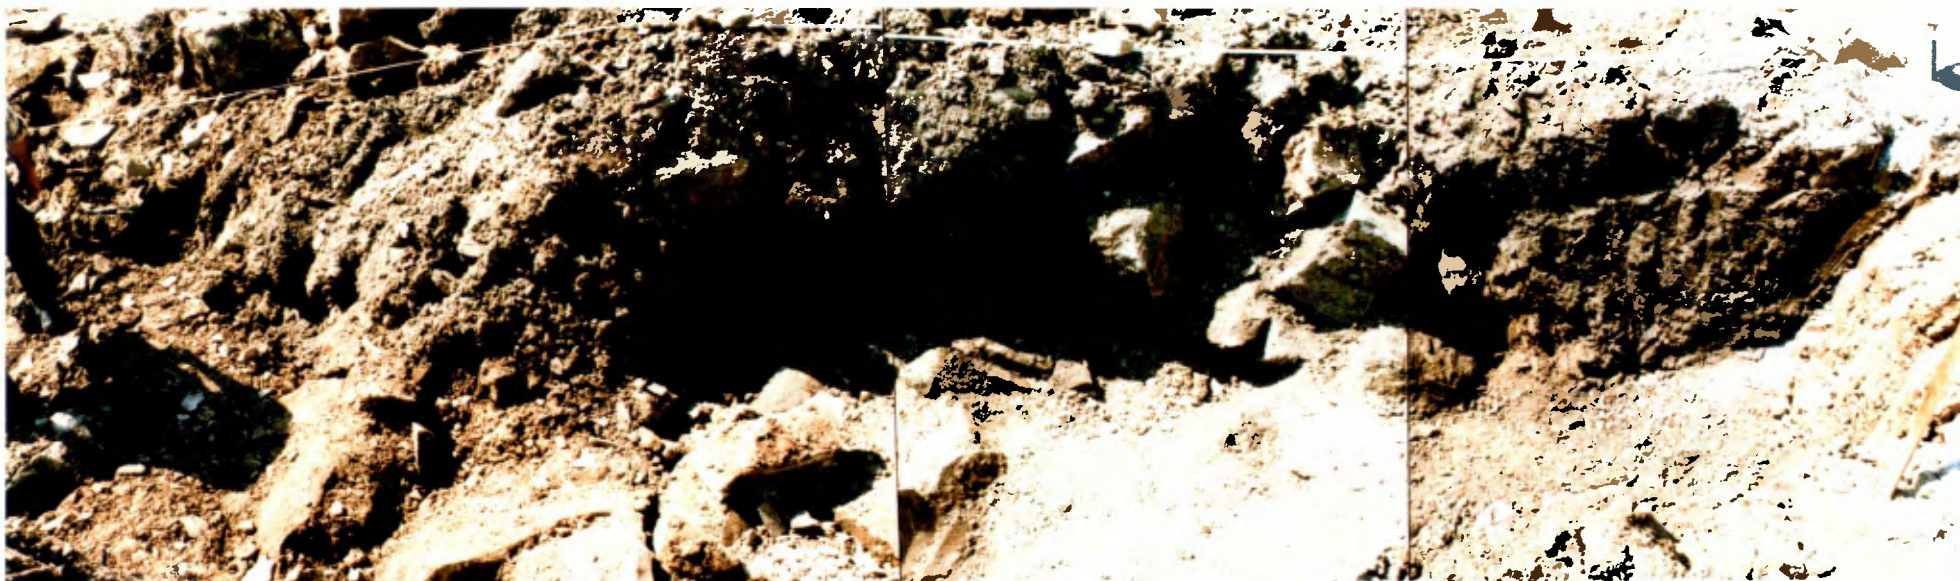
obr. č.9 Tektonicky porušené doskovité až lavicovité pieskovce v prieskumnej rýhe situovanej v pozdĺžnom smere geofyzikálneho profilu (asi 8 m od vrtu JŽP-1)

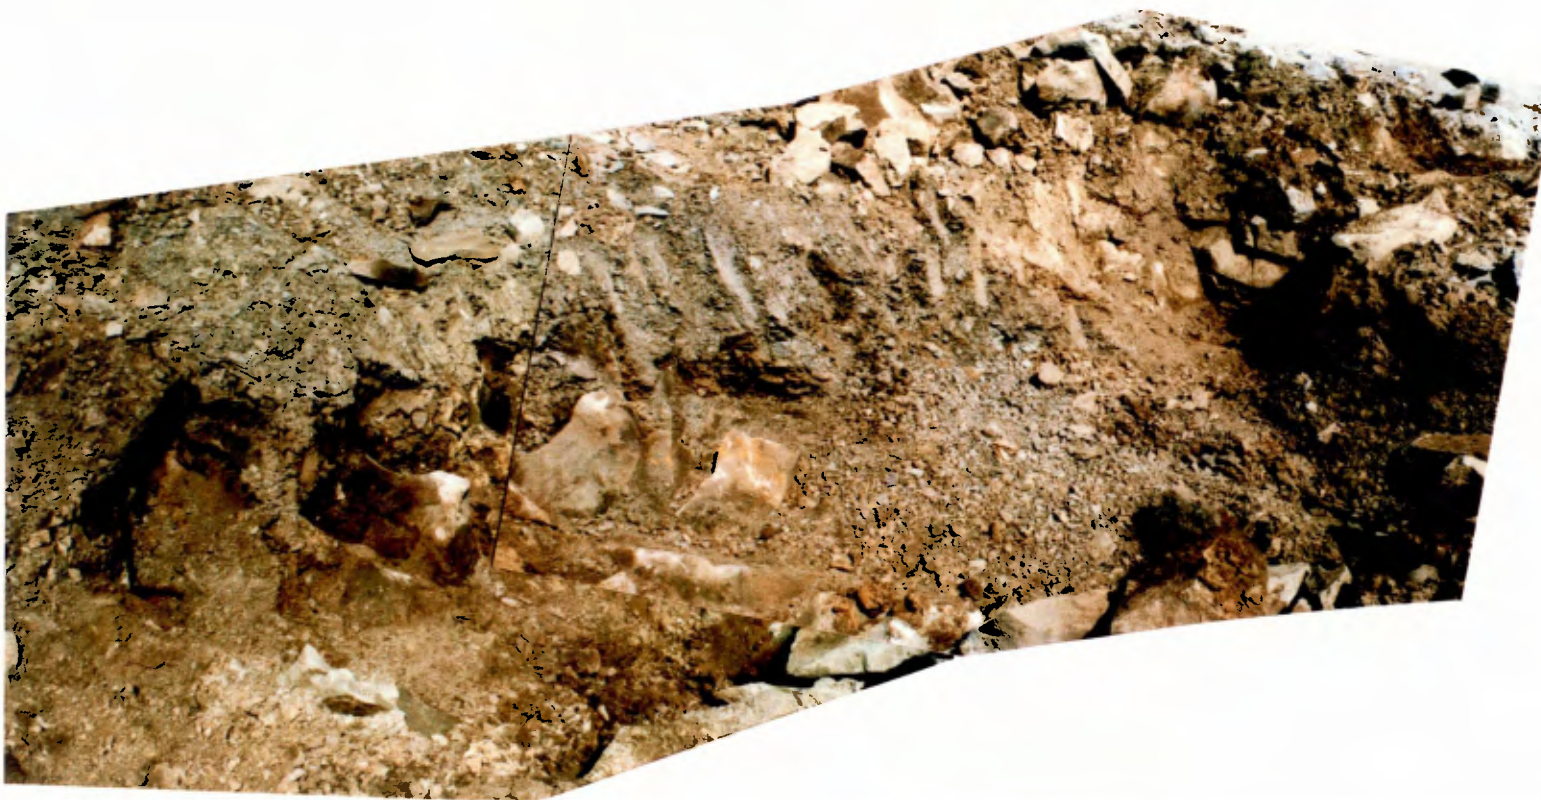
obr. č.10 Vrstva ílovcov medzi doskovitými až lavicovitými pieskovcami v prieskumnej rýhe situovanej v smere priečneho geofyzikálneho profilu

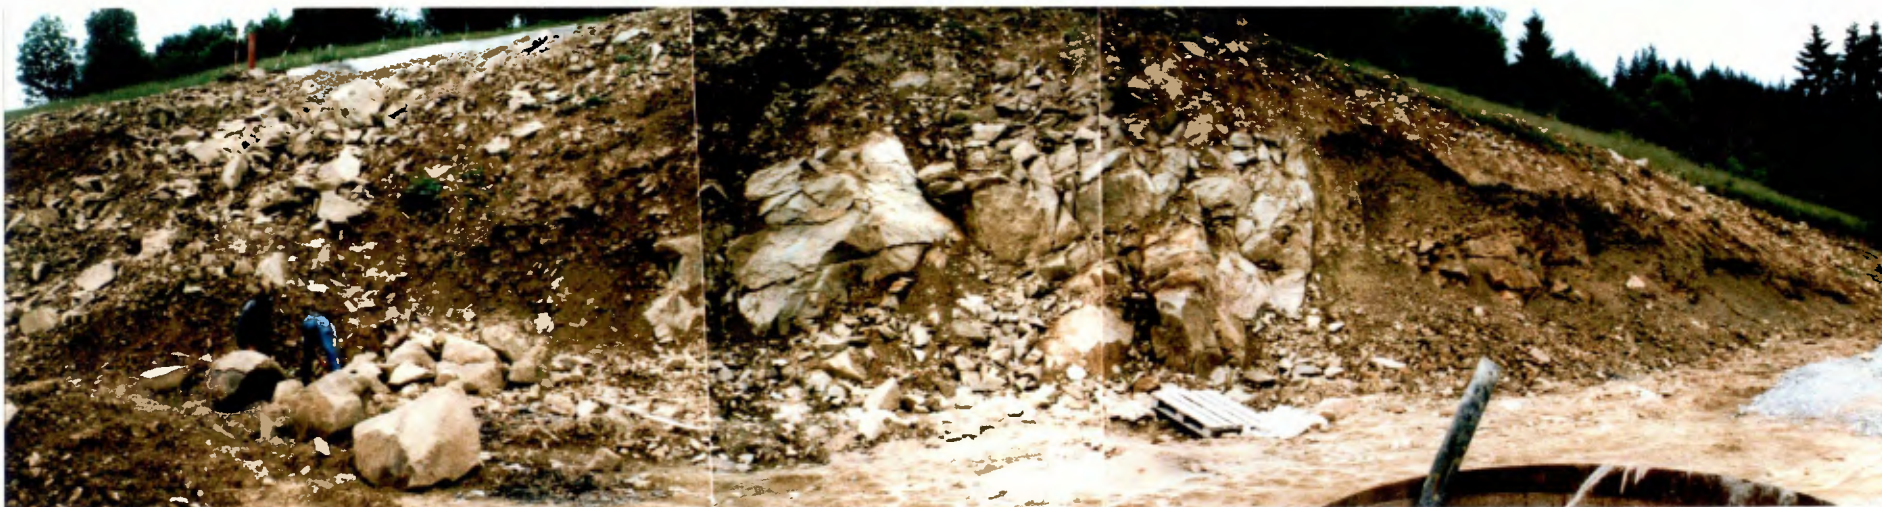
obr. č.11 Tektonické porušenie zlínskych vrstiev v spodnom záreze. Veľký blok masívnych, tektonicky porušených pieskovcov je v ľavej strane oddelený tektonickou poruchou vyplnenou porušenými pieskovecami charakteru ílovitokamenitej sutiny.
V pravej strane je veľmi zreteľná tektonická porucha, oddelujúca blok pieskovca od porušených ílovcov.

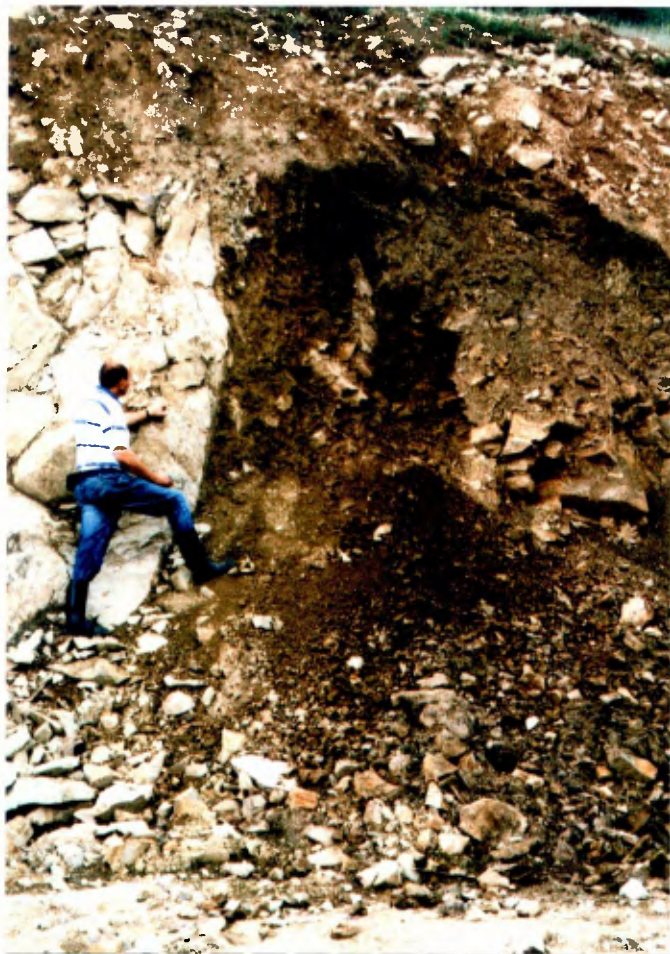
obr. č. 12 Detailnejší pohľad na 2-4 m tektonickú poruchu oddelujúcu blok pieskovca od ílovcov

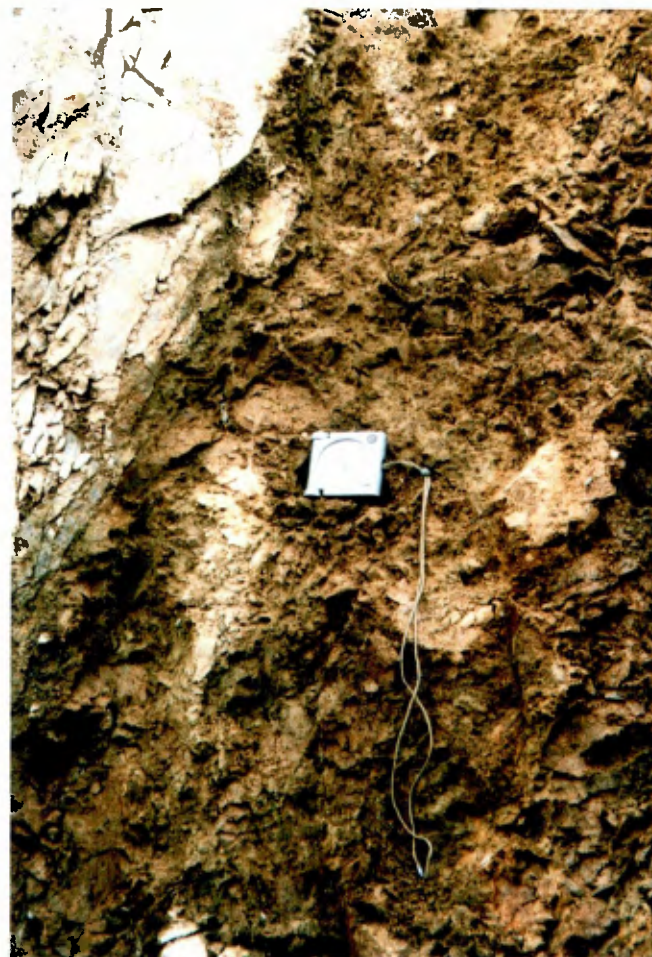
obr. č. 13 Detailný pohľad na charakter tektonickej poruchy. Podrvené, rozložené pieskovce charakteru piesku s úlomkami pieskovca
