ZÁZNAM Z PERIODICKEJ POCHÔDZKY V TUNELI VIŠŇOVÉ K 25.09.2020

VYPRACOVAL: Ing. Juraj Kol'vek

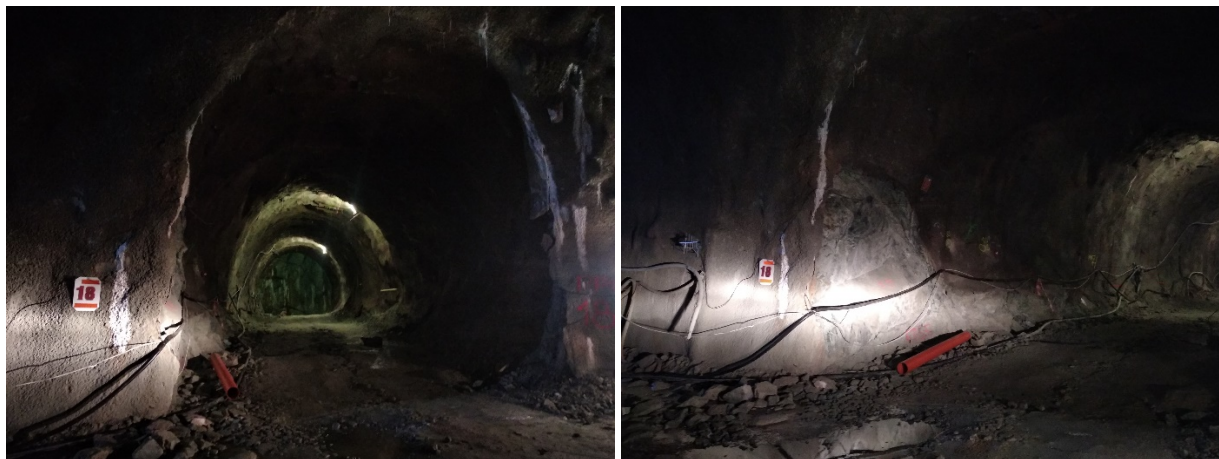
| P.č.: | Blok od | Blok do | Rúra | Poznámka | Stav k 10.09.2020 |
|---|---|---|---|--|---|
| 24 | PP18 | - | - | Prienik tunel/prepojka – odpadnutý striekaný betón a límec | |

Obr.2 PP18 z JTR – vypadnutý striekaný betón

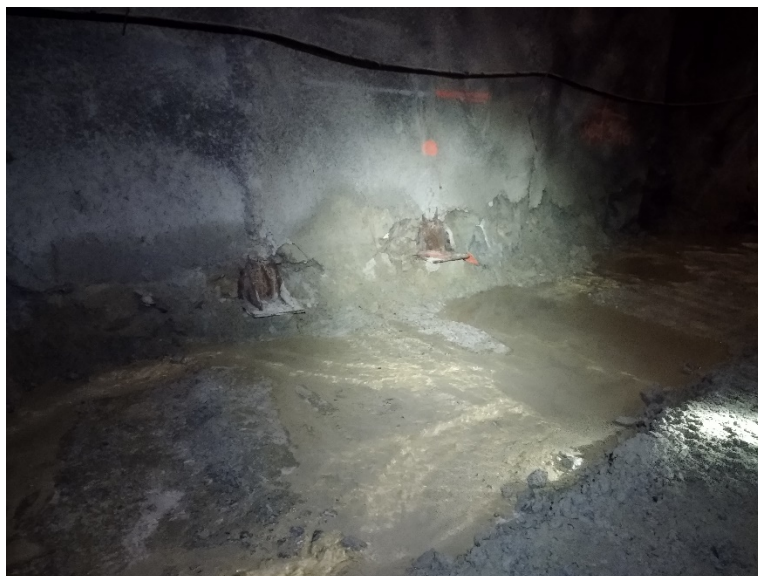
| P.č.: | Blok od | Blok do | Rúra | Poznámka | Stav k 10.09.2020 |
|---|---|---|---|---|---|
| 76 | 382 | 385 | STR | podkopané nosníky na pravej strane | Bez zmeny |

Obr.6 S382-385 - podkované nosníky na pravej strane
