Meranie hladín PZV vo vrtoch

Správa z geotechnického monitoringu tunela Višňové za obdobie september 2020

Názov úlohy:	GTM trasy a tunela D1 Lietavská Lúčka – Višňové – Dubná Skala
Číslo objednávky:	OBJ/65578/30400/2019
Etapu prieskumu:	Geotechnický monitoring
Okres:	Žilina (511)
Objednávateľ:	Národná diaľničná spoločnosť, a.s. Dúbravská cesta 14 841 04 Bratislava
Zhotoviteľ:	EDGE INVESTMENT, s.r.o. Vodárenská 6 040 01 Košice
Zodpovedný riešiteľ:	RNDr. René Putiška, PhD., AEGEO, s.r.o. Bratislava
Spoluriešitelia úlohy:	Mgr. Ivan Dostál, PhD., AEGEO, s.r.o. Bratislava Mgr. Stanislav Jurčák, PhD., AEGEO, s.r.o. Bratislava Ing. Vladimír Budinský, PhD., EDGE INVESTMENT, s.r.o., Košice
Dátum vyhotovenia:	8.10.2020

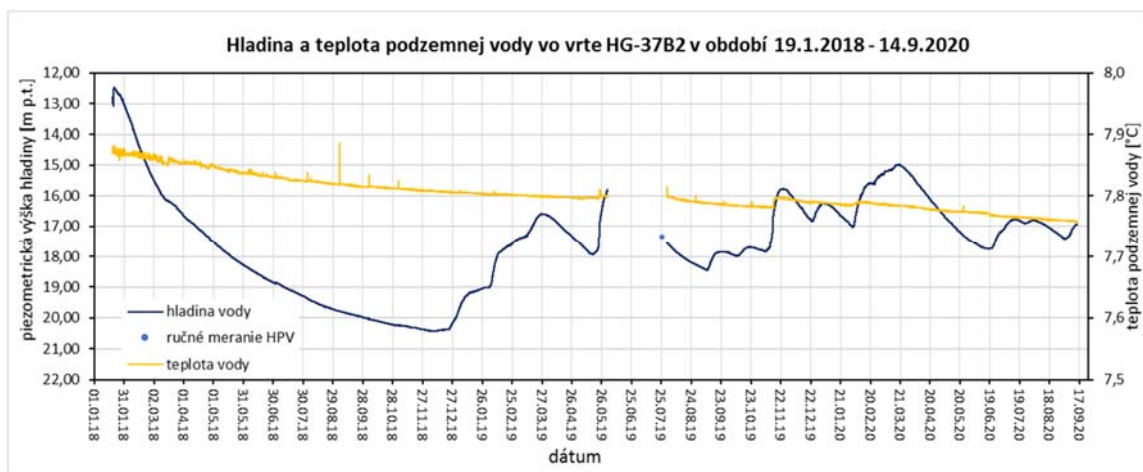
Obrázok 1 priebeh HPV a teploty vody vo vrte HG-37B2.

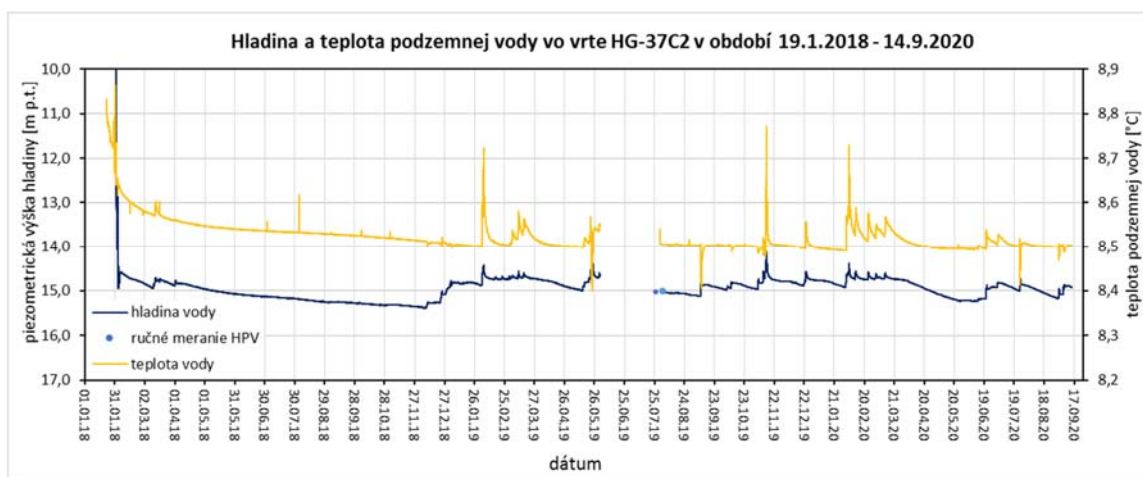
Obrázok 2 priebeh HPV a teploty vody vo vrte HG-37C2.

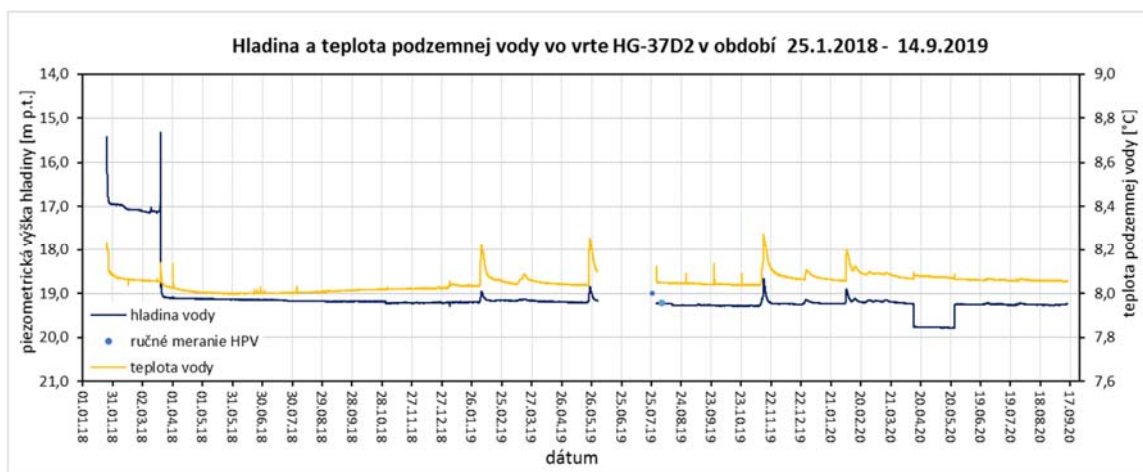
Obrázok 3 priebeh HPV a teploty vody vo vrte HG-37D2.

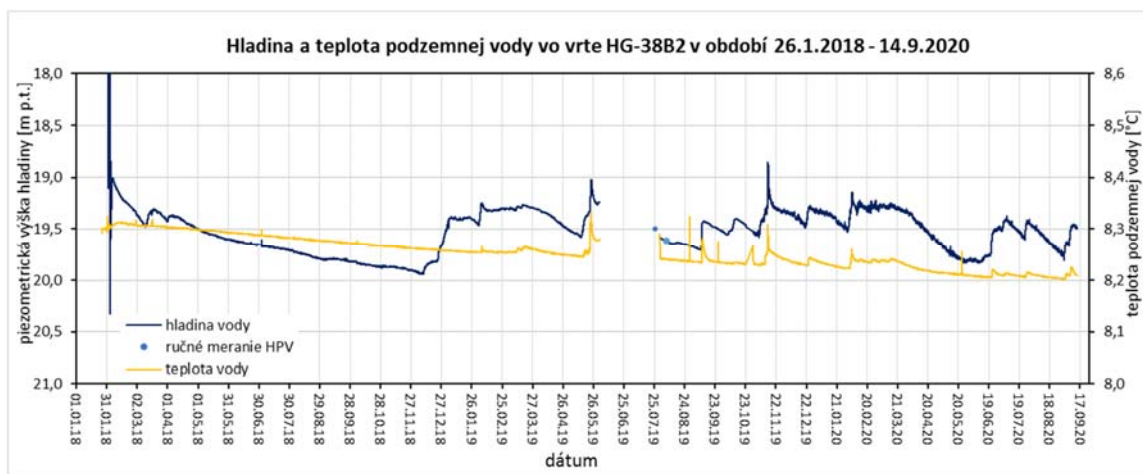
Obrázok 4 priebeh HPV a teploty vody vo vrte HG-38B2.
