### Správa z geotechnického monitoringu tunela Višňové

Správa sumarizuje práce geotechnického monitoringu a ich výsledky počas obdobia od 01.09.2020 do 30.09.2020.

**Názov úlohy:** GTM trasy a tunela D1 Lietavská Lúčka – Višňové – Dubná Skala

**Číslo úlohy/obj.:** OBJ/65578/30400/2019

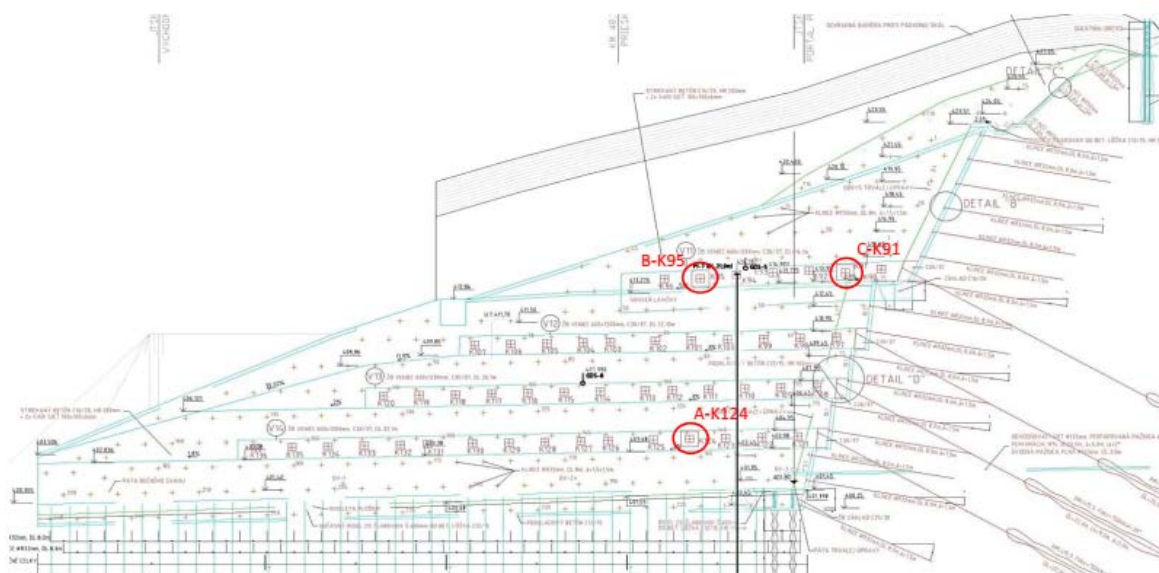
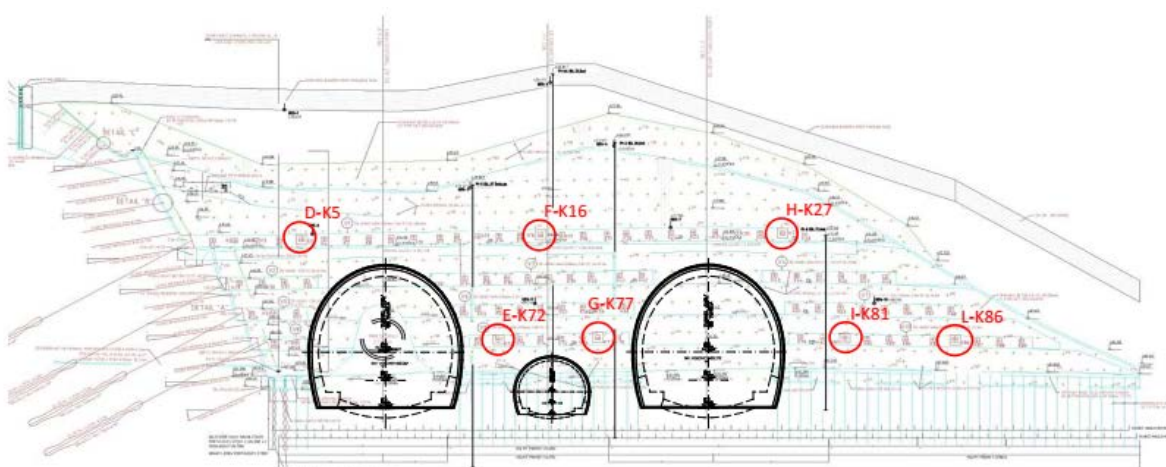
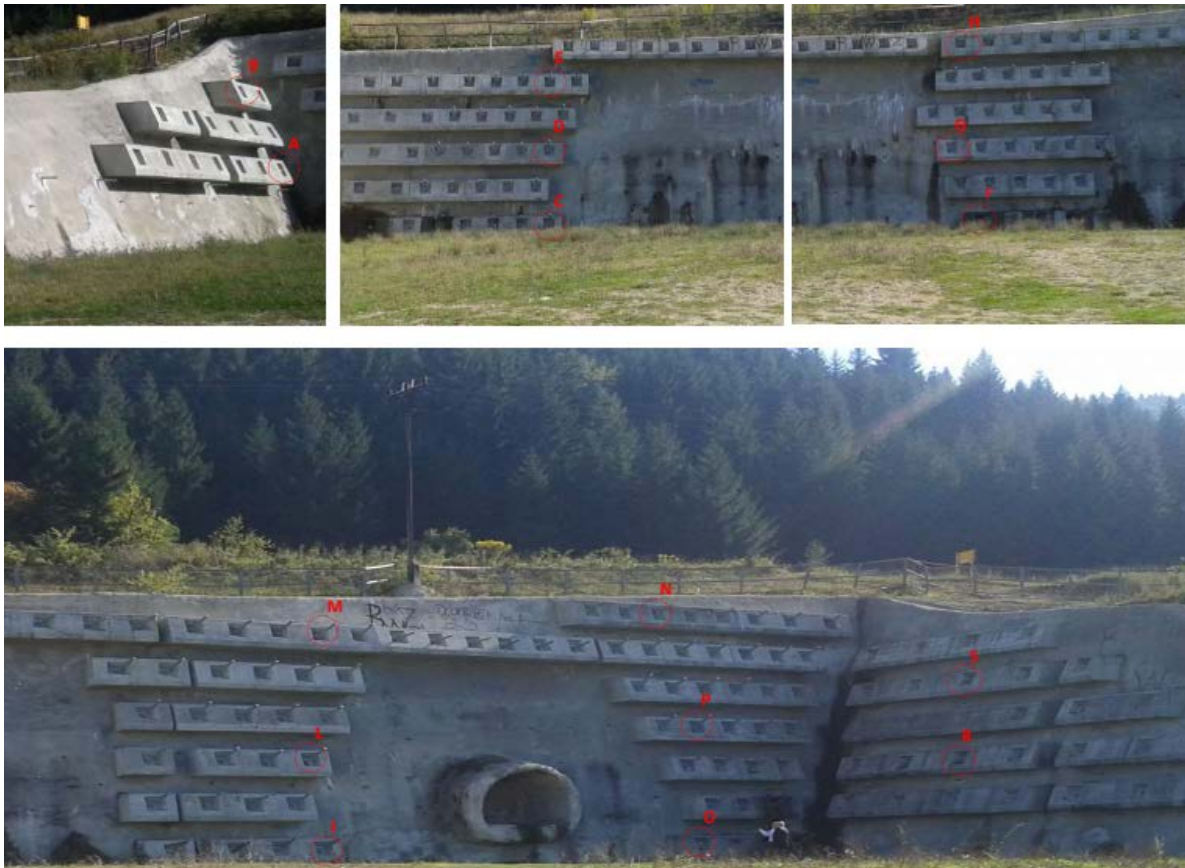
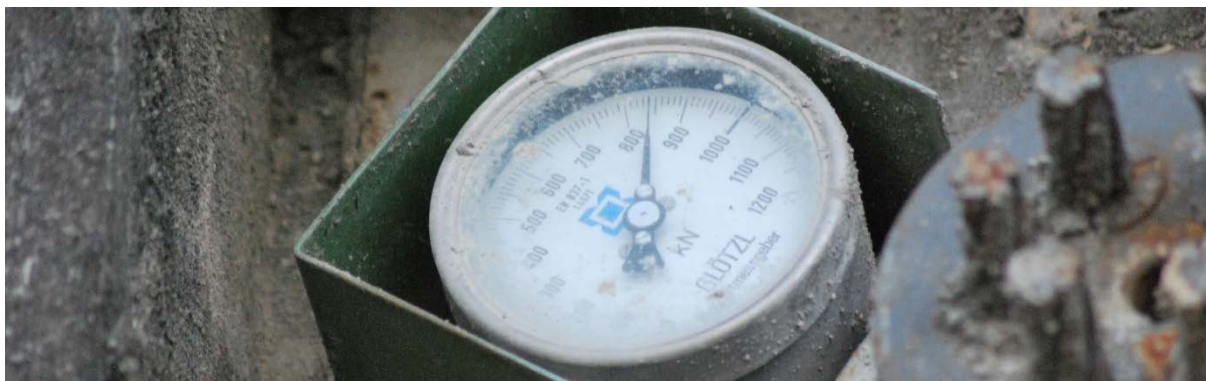
Dynamometre sa javia ustálené a vykazujú žiadnu resp. takmer žiadnu zmenu oproti stavu napätosti z nultého merania.

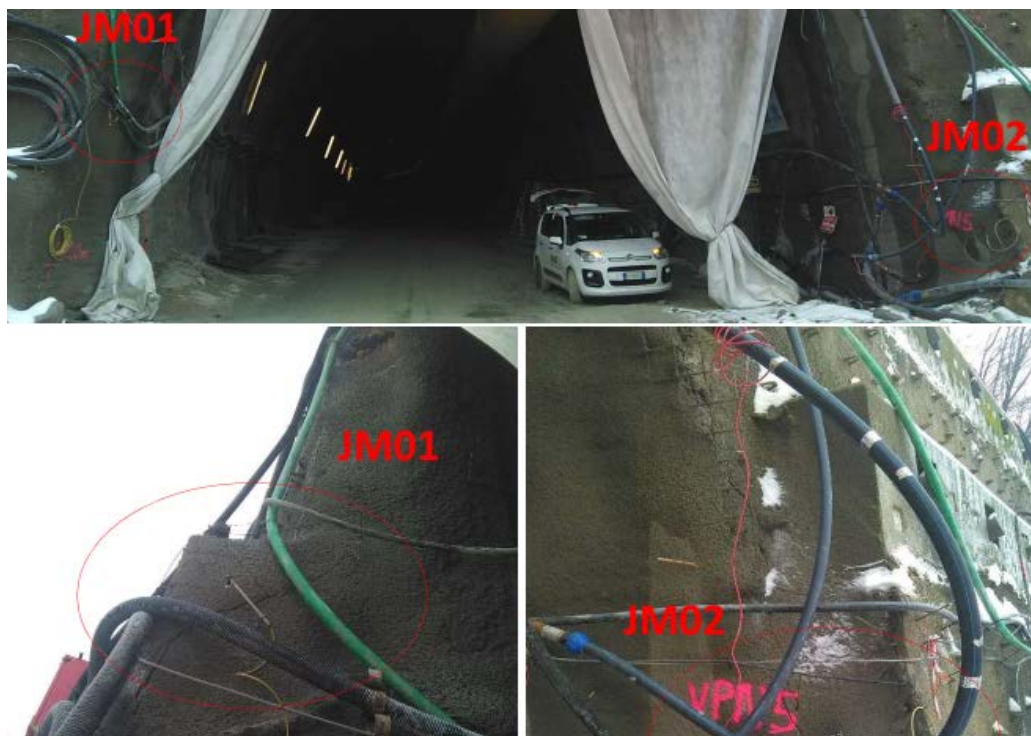
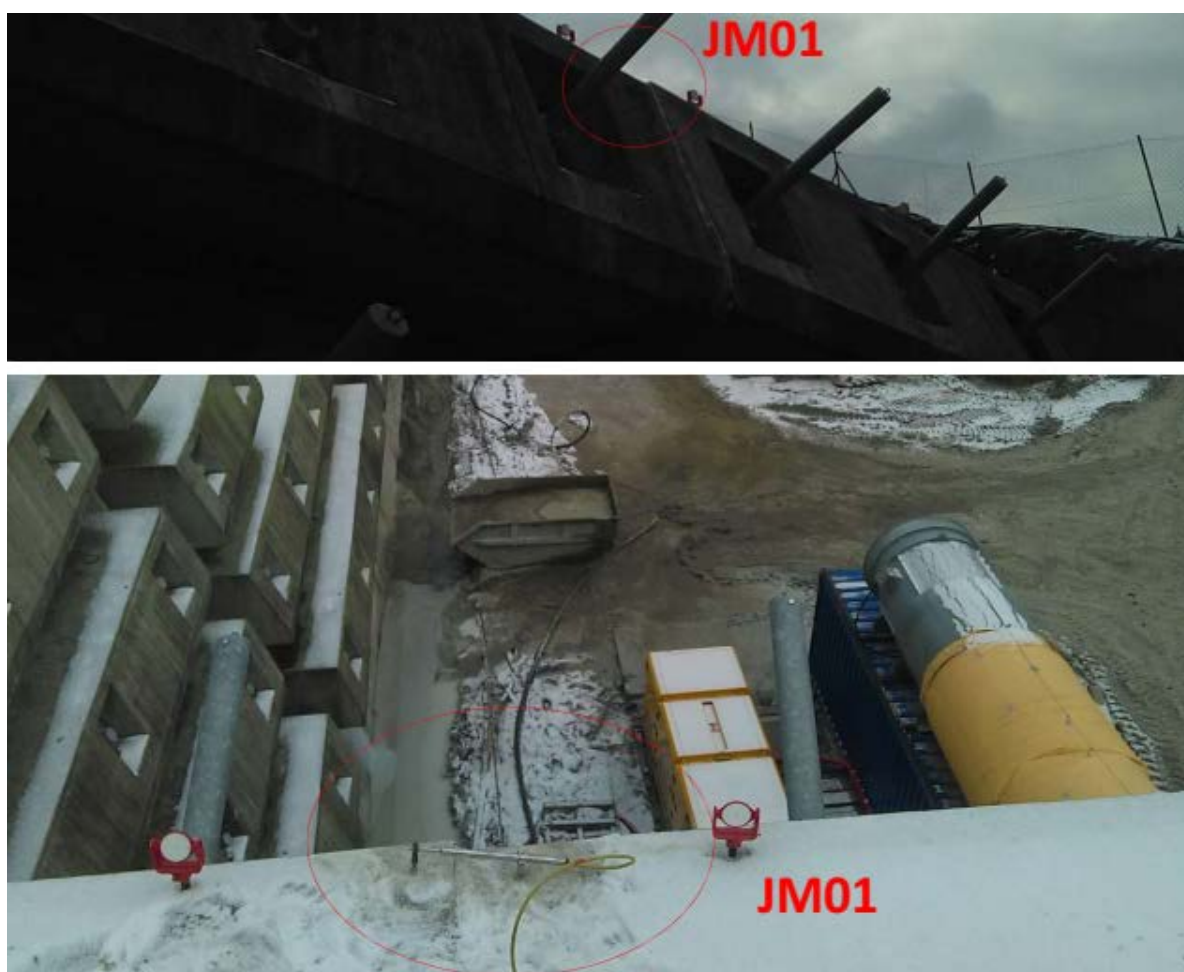
Na VP sú osadené dva dilatometre, na ZP jeden kus, aktuálne nie je možné získať údaje z týchto inštrumentov. Na Obr. 5 a Obr. 6 sú znázornené fotografie umiestnenia dilatometrov na VP STR.

Napriek nerealizovaným meraniam sa dilatometre javia vizuálne ako ustálené a je vysoký predpoklad, že vykazujú žiadnu resp. takmer žiadnu zmenu oproti stavu z 20.5.2020.

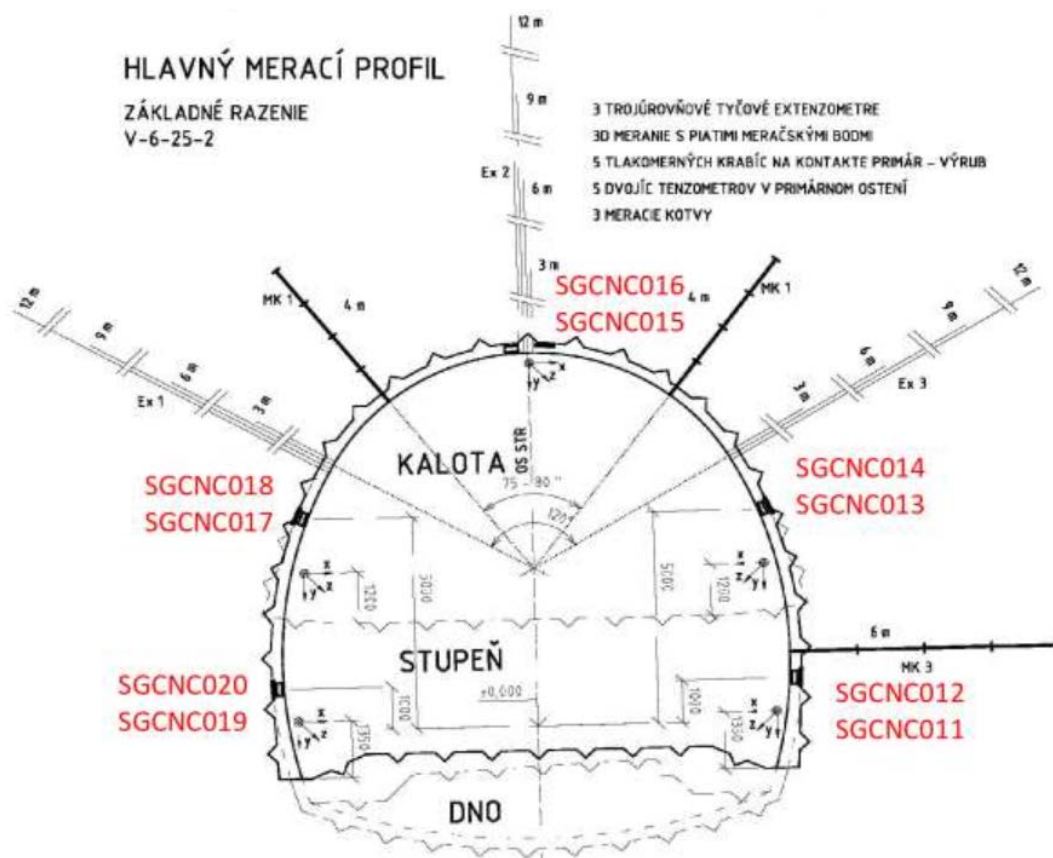
Obr. 7 Schéma HMP 1NE – CLS / tenzometre na betonárskej sieti

Pri uvažovaní tabuľovej hodnoty  $E_{cm}$  je z výsledkov GTM možné konštatovať, že v profile došlo pravdepodobne ku prekročeniu napätia betónu v tlaku ( $f_c=30\text{MPa}$ ) na tenzometroch SGCN011 až SGCN013. K limitným hodnotám sa približujú taktiež tenzometre SGCN014 a SGCN017 (drobné nárasty napätia s porovnaním k predchádzajúcemu meraniu).

Za obdobie 10.7.2019 až 9.9.2020 nedošlo k výraznejšej zmene v inštalovaných tenzometroch. Tenzometer SGCN016 pri vonkajšom povrchu vo vrchlíku klenby má celkový pokles tlaku na hodnote 11,91 MPa. Pokles za obdobie 20.5.2020 až 9.9.2020 je na hodnote 0,53 MPa. Vnútny povrch na tenzometri SGCN015 zaznamenáva naopak nárast tlaku o 0,83MPa, celková hodnota -11,58MPa. Vyhodnotením je, že dochádza ku zvyšovaniu ohybového momentu vo vrchole klenby.

Z vyššie uvedeného vyplýva, že v HMP 1NE prebiehajú zmeny. Jedná sa o zmenu napätia vo vrchole klenby, kde vplyvom znižovania tlaku na vonkajšom povrch a naopak zvyšovaniu tlaku na vnútornom povrchu dochádza ku zvyšovaniu ohybového momentu.

Nutnosť sledovania vývoja napätia v betóne (GTM), v prípade potvrdenia trendu poklesu tlakového napätia vo vrchlíku klenby a presiahnutia pevnosti betónu v tlaku, bude potrebné navrhnuť konštrukčné opatrenia.

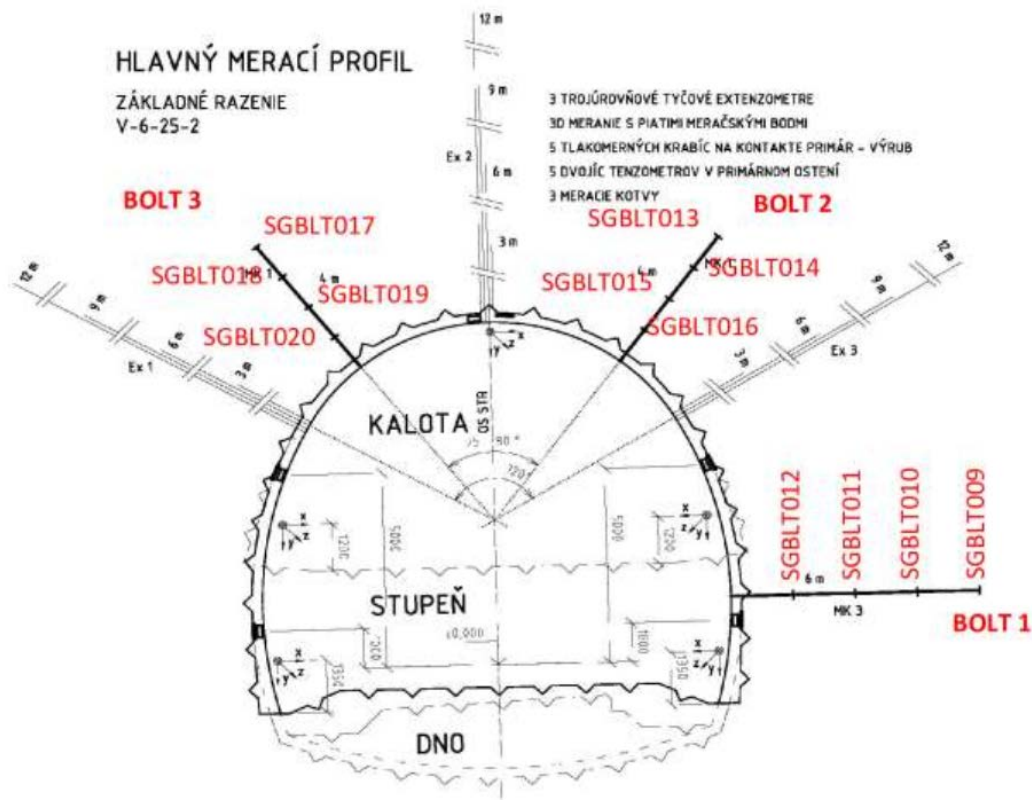
Obr. 8 Schéma HMP 1NE – BOLT / meracie kotvy, tenzometre

Celkovo dve kotvy sú v sledovaní nefunkčné. V poslednej kotve ale dochádza ku zvyšovaniu napätia. Pri uvažovaní modulu pružnosti ocele  $E_s=210\text{GPa}$  za posledné obdobie 20.5.2020 až

9.9.2020 to činilo na tenzometri SGBLT010 cca 32,05 MPa (celkovo od 10.7.2019 do 9.9.2020 až nárast cca 264,78MPa).

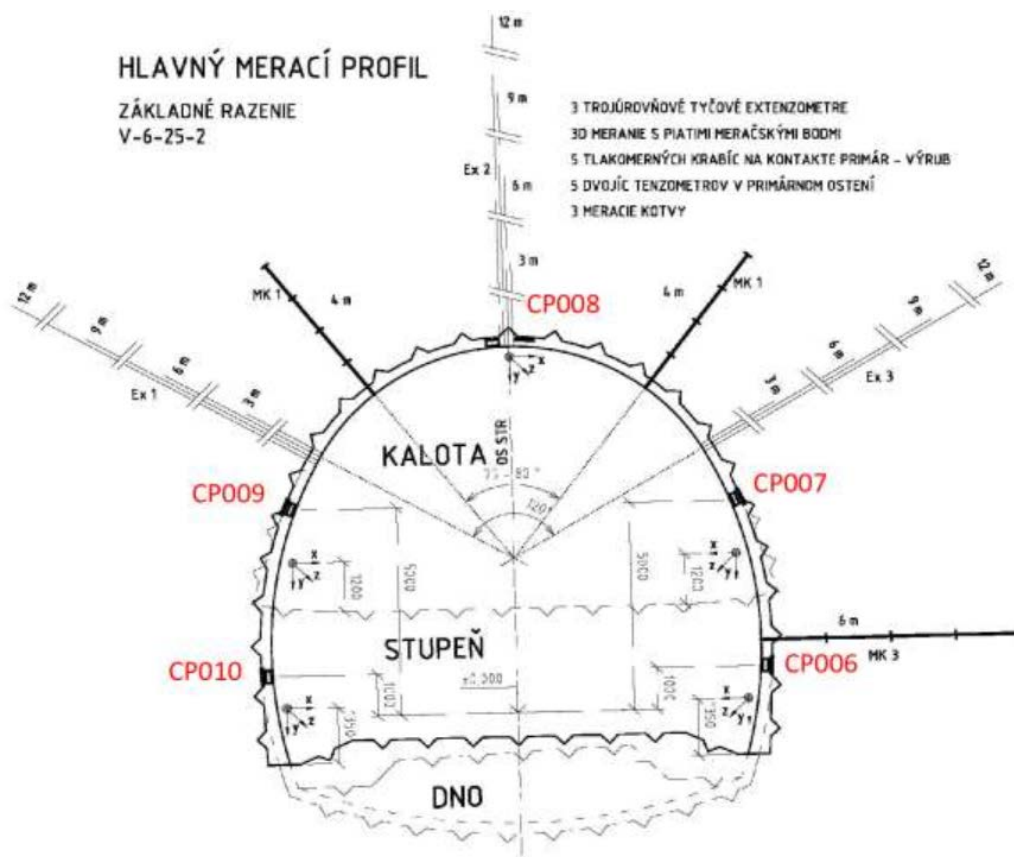
Obr. 9 Schéma HMP 1NE – CP / tlakové bunky na kontakte

Za sledované obdobie 20.5.2020 až 9.9.2020 nie je zaznamenaný výraznejší nárast tlaku na ostenie max 0,2 kPa. Avšak za obdobie od 10.7.2019 do 20.5.2020 je tu nárast až 15,56 kPa (CP009) a 9,96kPa (CP007)

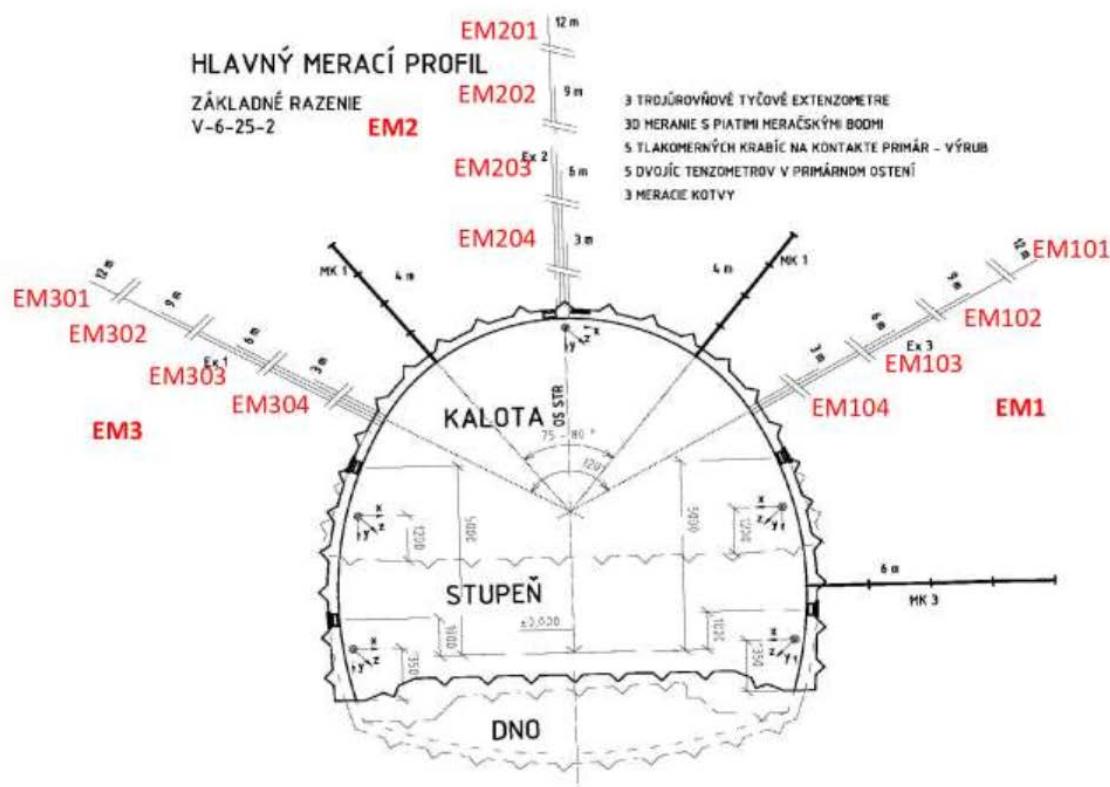
Obr. 10 Schéma HMP 1NE – EM / extenzometre

Za obdobie 20.5.2020 až 9.9.2020 nie sú zaznamenané väčšie posuny. Za obdobie 10.7.2019 až 9.9.2020 je možné sledovať zmeny rozvolňenia masívu.

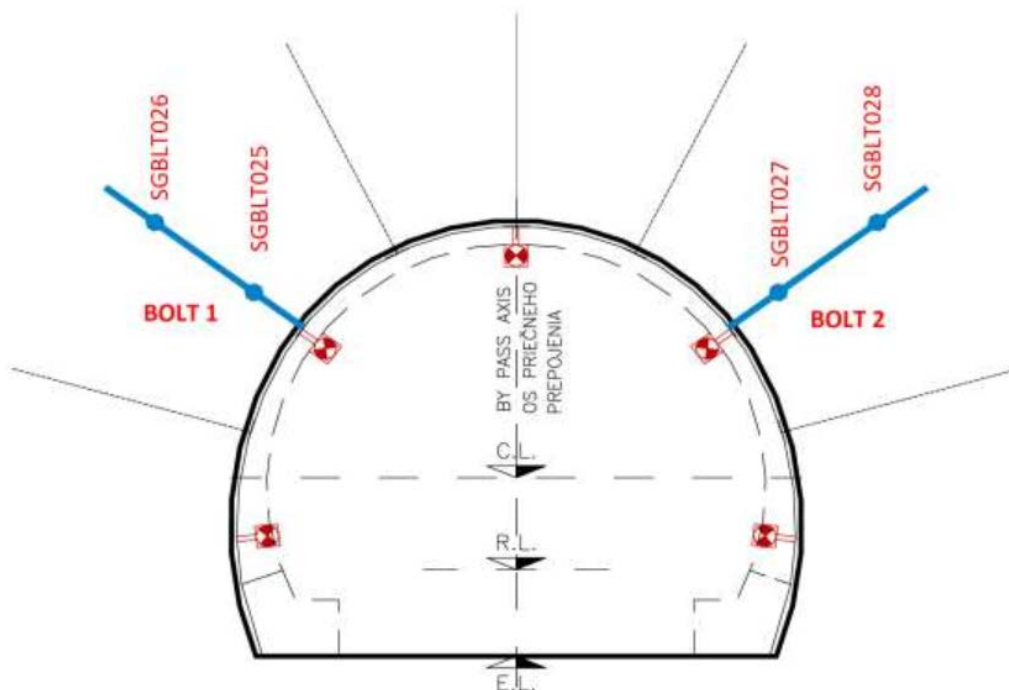
Obr. 11 Schéma HMP CP22 – BOLT / meracie kotvy, tenzometre

V meraciach kotvách dochádza ku zníženiu napätia. Pri uvažovaní modulu pružnosti ocele  $E_s=210\text{GPa}$  za posledné obdobie 20.5.2020 až 9.9.2020 bol zaznamenaný max. pokles - 5,63MPa na tenzometri SGBLT024 na hodnotu 23,80MPa. Maximálna hodnota napätia je na tenzometri SGBLT027 82,85MPa.

Vývoj je potrebné naďalej sledovať.

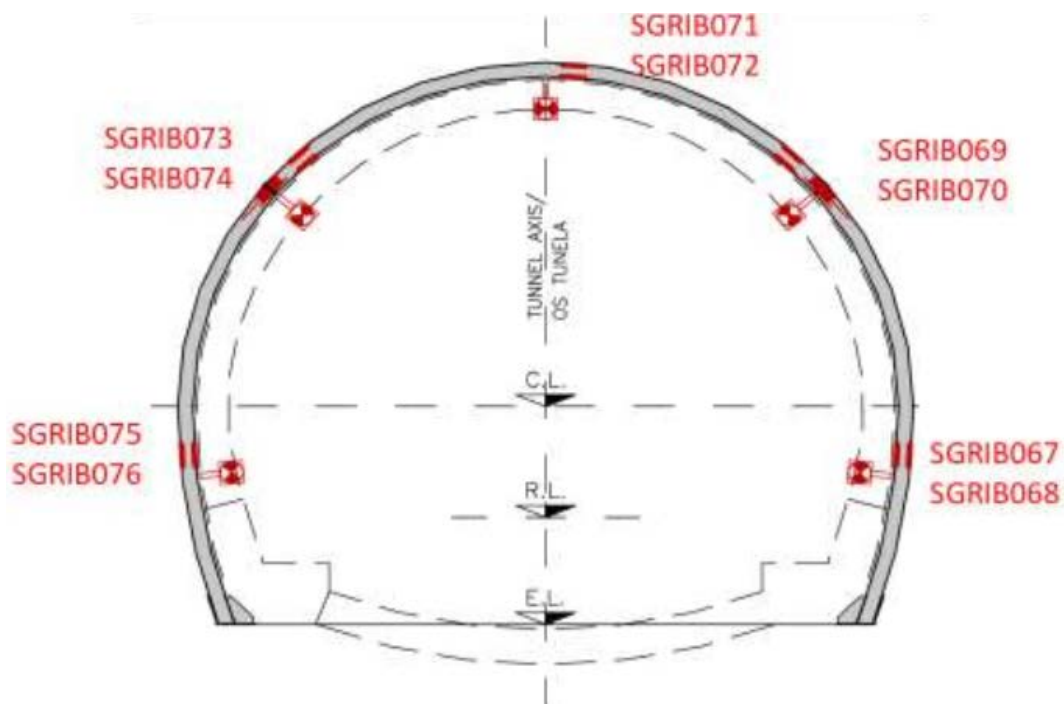
Obr. 13 Schéma HMP 2NE – SGRIB / dvojice tenzometrov na nosníku

Z výsledkov GTM je možné konštatovať, že v profile došlo ku poškodeniu a prekročeniu únosnosti na tenzometroch SGRIB067 a SGRIB068 (medza kluzu  $f_y=275\text{MPa}$  a medza únosnosti  $f_u=430\text{MPa}$ ).

Za obdobie 20.5.2019 až 9.9.2020 došlo k zvýšeniu napätia v nosníkoch v rozmedzí od 2,47 do 12,5 MPa. Maximálne zvýšenie napätia nastalo na tenzometri SGRIB069 12,5MPa a dosiahlo sa napätie -158,74MPa.

Z vyššie uvedeného vyplýva, že v HMP 2NE prebiehajú zmeny. Dochádza ku zvyšovaniu namáhania ocelového nosníka. Nutnosť ďalšieho sledovania.

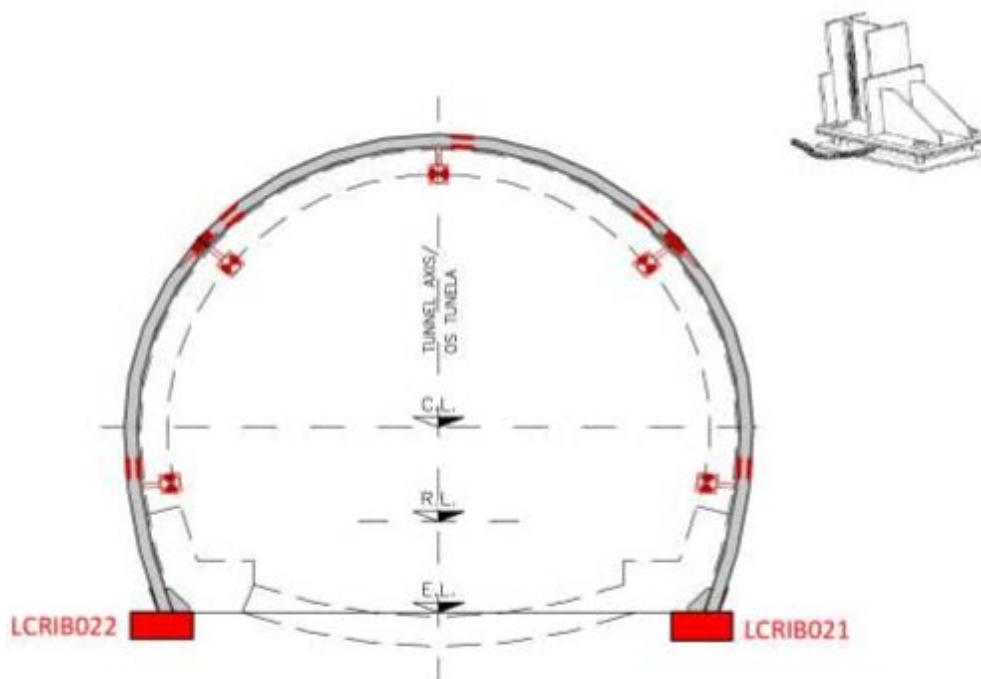
Obr. 15 Schéma HMP 2NE – LC / dve tlakové bunky pod nohami nosníkov

Nie sú merateľné.

**Tlakové bunky pod nohami nosníkov sú obe nemerateľné.**

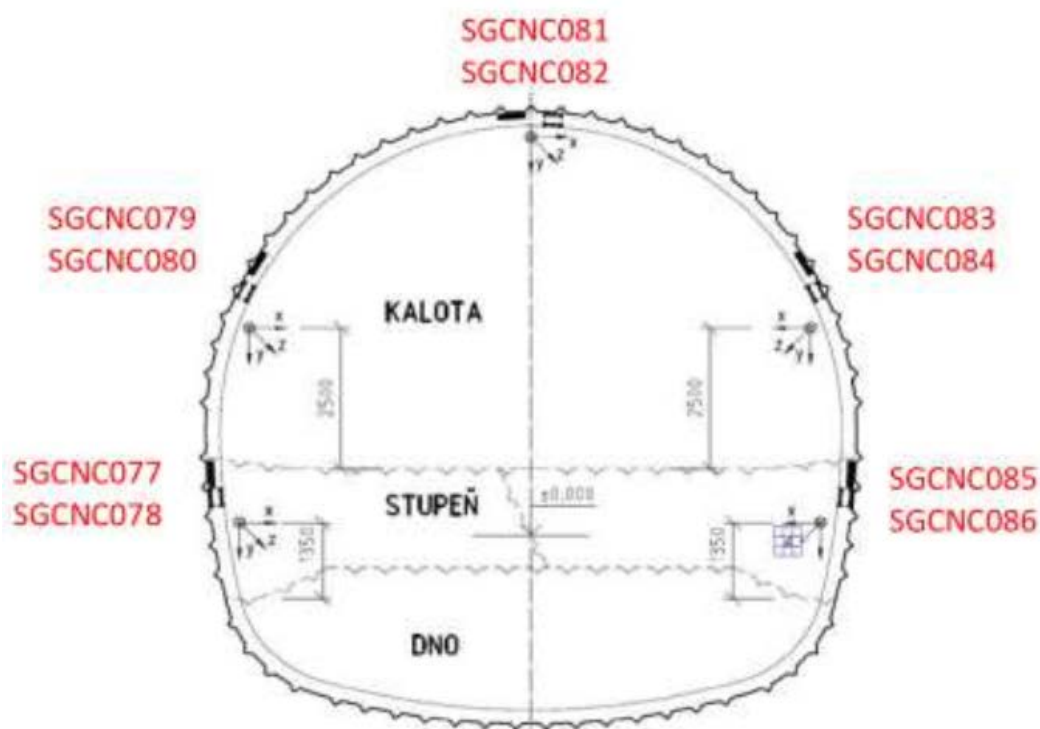
Obr. 16 Schéma HMP 2SE – CLS / tenzometre na betonárskej sieti

Pri uvažovaní tabuľovej hodnoty  $E_{cm}$  je z výsledkov GTM možné konštatovať, že v profile došlo pravdepodobne ku prekročeniu napätia betónu v tlaku ( $f_c=30\text{MPa}$ ) v tenzometroch SGCN080 a SGCN084. K limitným hodnotám sa približujú taktiež tenzometre SGCN077 a SGCN079.

Za obdobie 20.5.2020 až 9.9.2020 nedošlo k výraznejšej zmene v inštalovaných tenzometroch až na tenzometer SGCN079 nárast tlaku cca 3,71 MPa a SGCN085 s nárastom tlaku o 2,37 MPa.

Z vyššie uvedeného vyplýva, že v HMP 2SE prebiehajú zmeny. Dochádza ku zvyšovaniu namáhania betónu ostenia. Nutnosť ďalšieho sledovania.

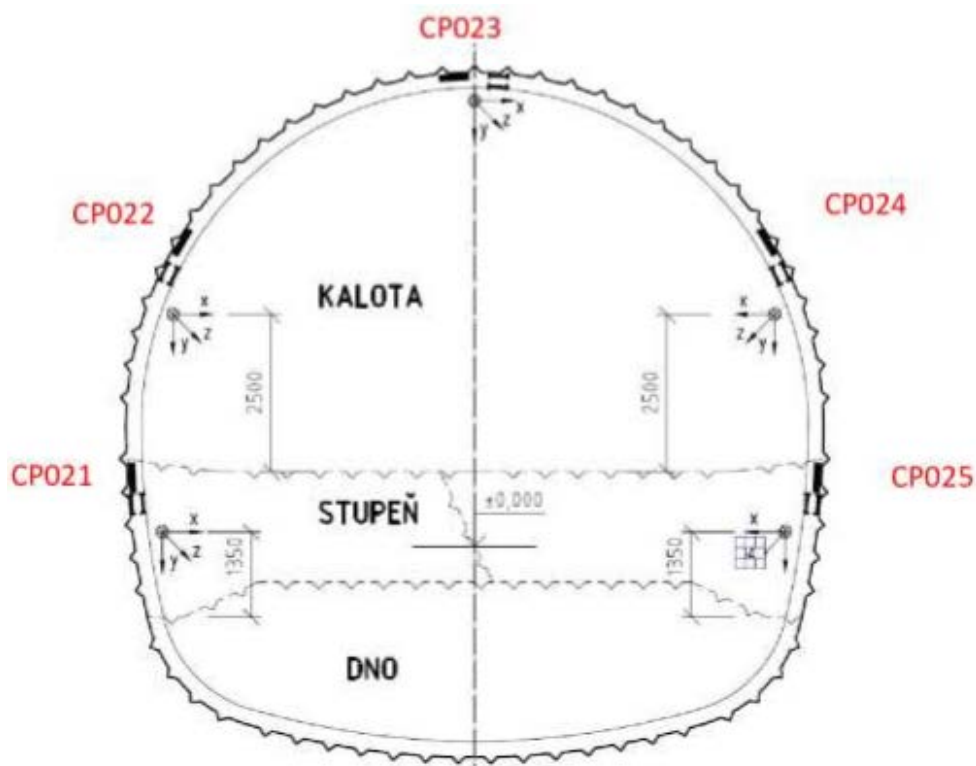
Obr. 18 Schéma HMP 2SE – CP / tlakové bunky na kontakte

Za sledované obdobie 20.5.2020 až 9.9.2020 nie je zaznamenaný výraznejší nárast tlaku. Za obdobie od 10.7.2019 do 9.9.2020 je možné sledovať nárast 28,10 kPa (CP023) a pokles kontaktného tlaku -15,47 kPa (CP022)

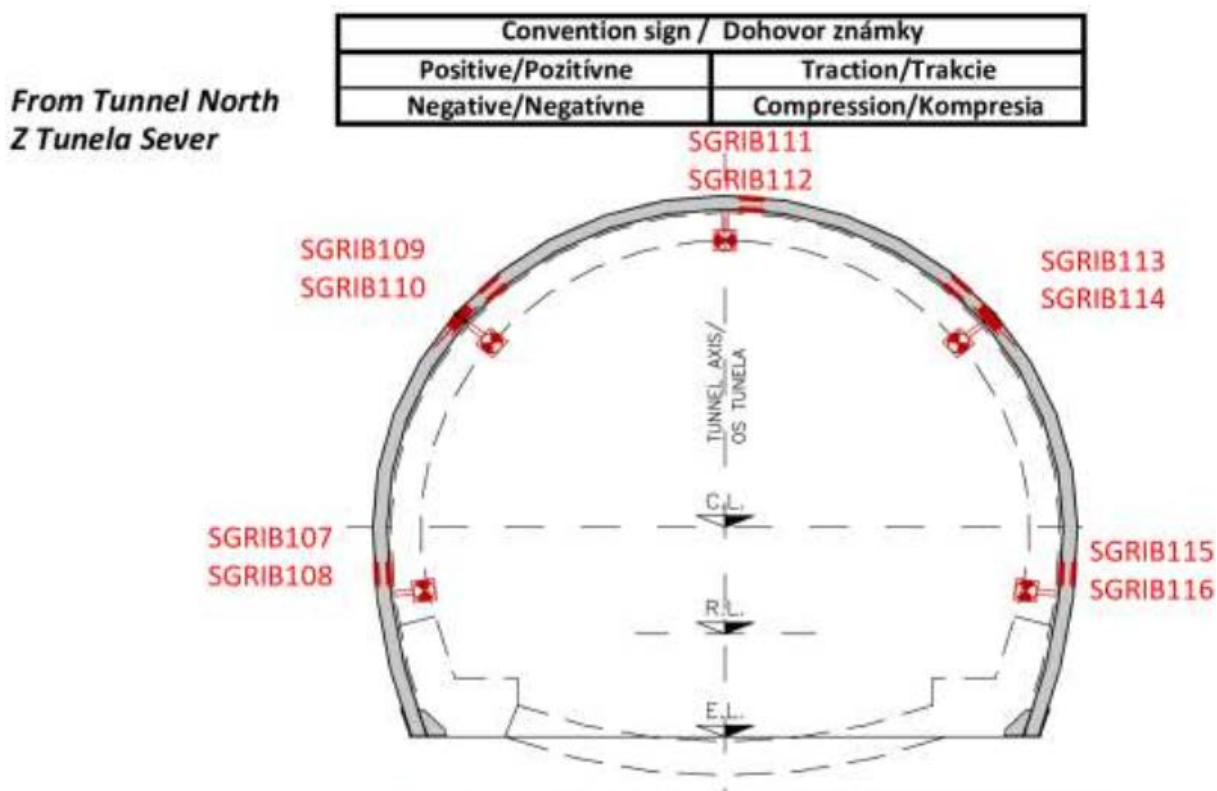
Obr. 20 Schéma HMP CP16 – SGRIB / dvojice tenzometrov na nosníku

Z výsledkov GTM je možné konštatovať, že v profile došlo ku poškodeniu a prekročeniu únosnosti na tenzometroch SGRIB114 a SGRIB115 (medza kluzu  $f_y=275\text{MPa}$  a medza únosnosti  $f_u=430\text{MPa}$ ).

Za obdobie 20.5.2020 až 9.9.2020 došlo k zvýšeniu napätia v nosníkoch v rozmedzí od 4,44 do 13,02 MPa na všetkých tenzometroch.

Nadalej hrozí prekročenie únosnosti na SGRIB111, kde bol prírastok 13,02MPa.

Z vyššie uvedeného vyplýva, že v HMP CP016 prebiehajú zmeny. Dochádza ku zvyšovaniu namáhania ocelového nosníka hlavne na SGRIB111. Nutnosť ďalšieho GTM sledovania.

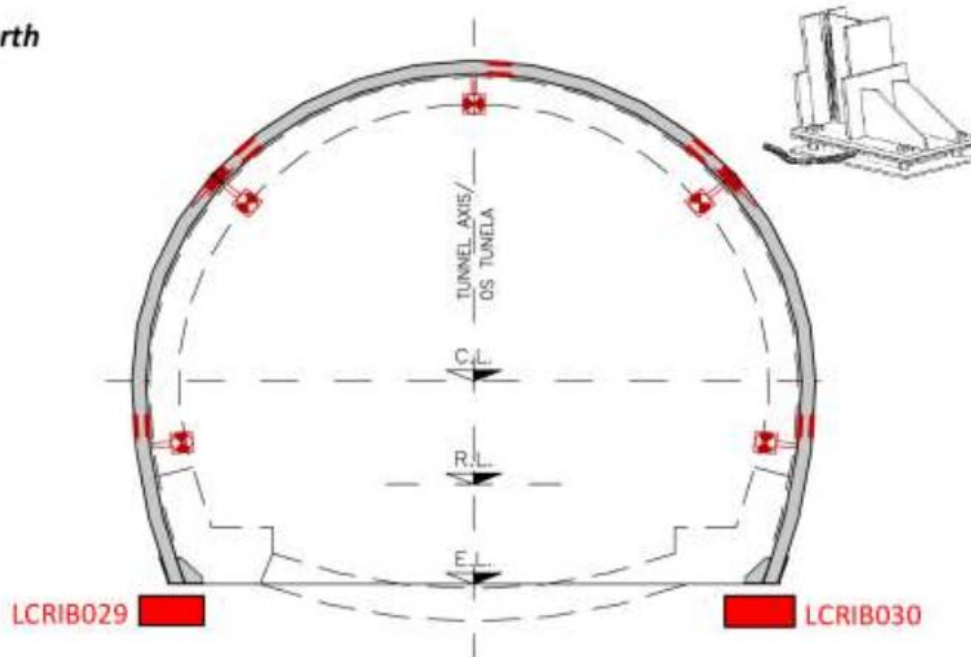
Obr. 21 Schéma HMP CP16 – LC / dve tlakové bunky pod nohami nosníkov

Nie sú merateľné.

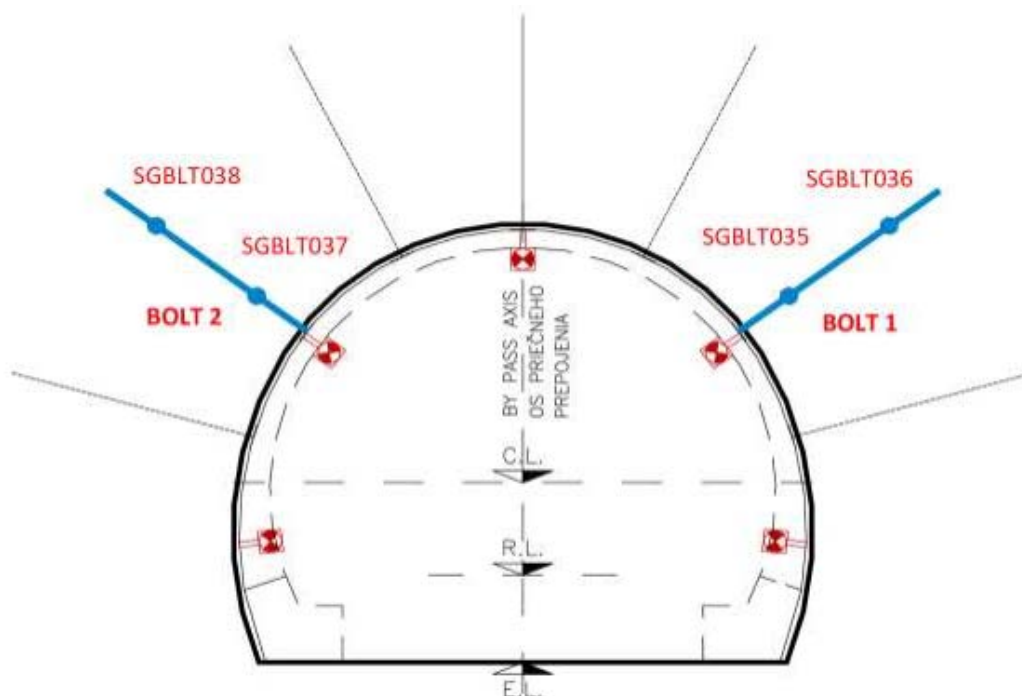
Obr. 23 Schéma HMP 3NE – BOLT / meracie kotvy, tenzometre

V meraciach kotvách nedochádza ku zvyšovaniu napätia. Pri uvažovaní modulu pružnosti ocele  $E_s=210\text{GPa}$  za posledné obdobie 20.5.2020 až 9.9.2020 došlo k zvýšeniu tlaku na tenzometri SGBLT036 o 3,69 MPa (celkovo od 10.7.2019 do 9.9.2020 až nárast cca -20,88 MPa).

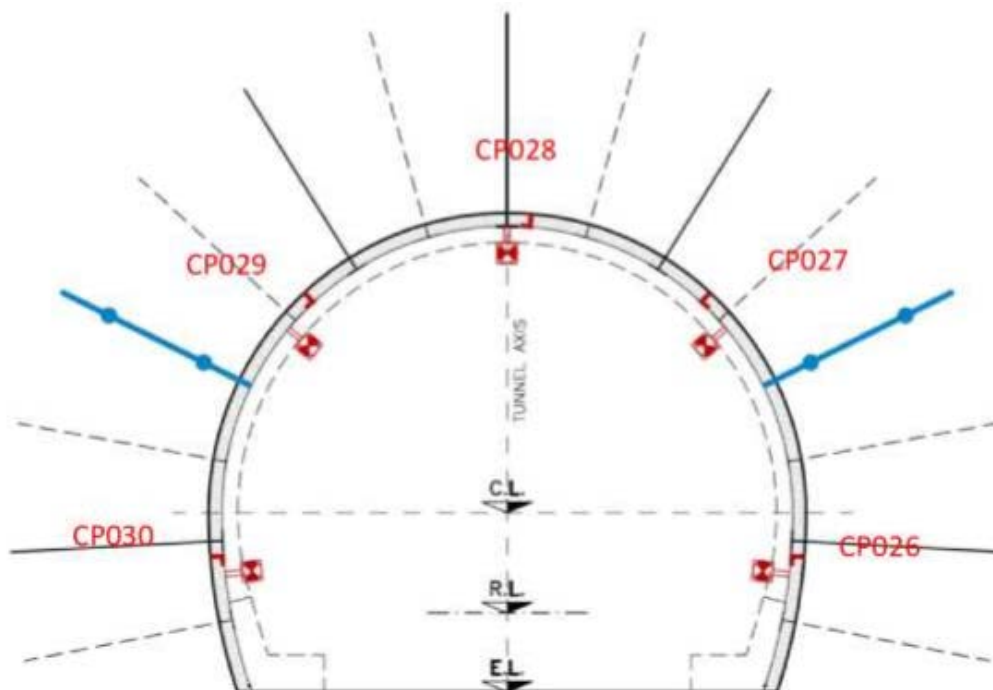
Obr. 24 Schéma HMP 3NE – CP / tlakové bunky

Za sledované obdobie 20.5.2020 až 9.9.2020 nie je zaznamenaný výraznejší nárast tlaku na ostenie max 0,04 kPa. Avšak za obdobie od 10.7.2019 do 9.9.2020 je možné sledovať nárast o 4 - 7 kPa (CP026 – CP028) a pokles kontaktného tlaku -13,81 kPa (CP029).

Vývoj je potrebné naďalej sledovať. Hlavne sa jedná o pravú stranu, kde sa ukazuje zvýšená rozvoľnenosť masívu (extenzometer, tlaková bunka na kontakte). Na CP027 nebolo možné zmeranie tlaku na kontakte primárneho ostenia a horninového masívu.

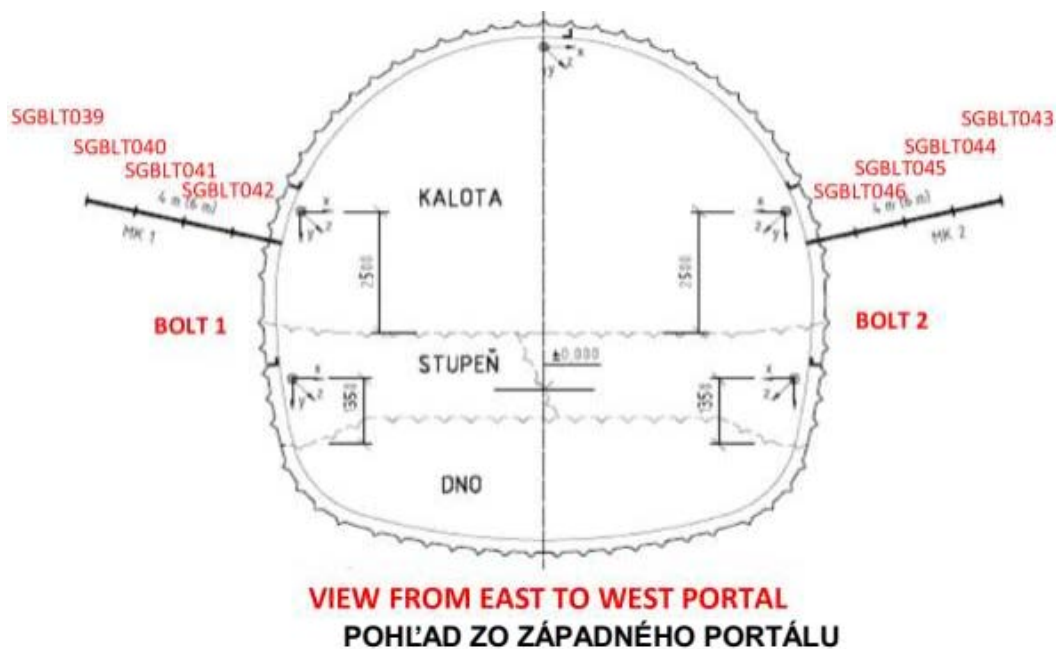
Obr. 27 Schéma HMP 3SE – BOLT / meracie kotvy, tenzometre

V meracích kotvách nedochádza ku zvyšovaniu napätia. Zaznamenaný je pokles na tentometri SGBLT041 o 9,12MPa.

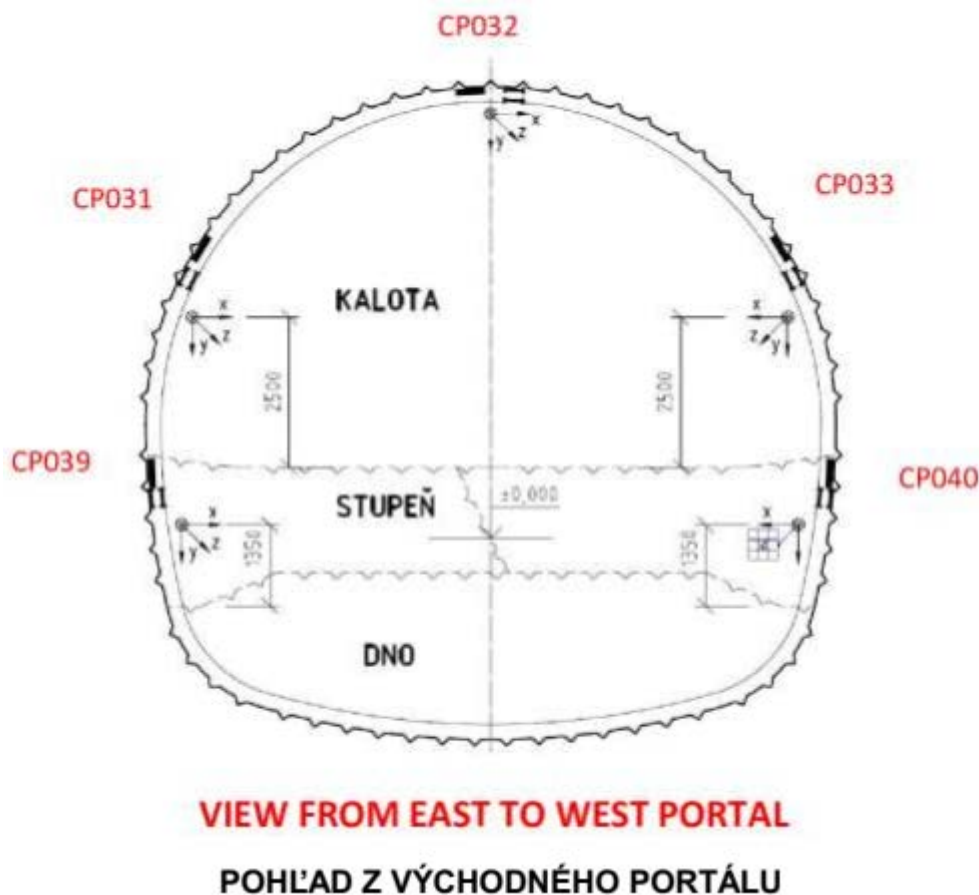
Obr. 28 Schéma HMP 3SE – CP / tlakové bunky na kontakte

Za sledované obdobie 20.5.2020 až 9.9.2020 nie je zaznamenaný výraznejší nárast tlaku na ostenie.

Avšak za obdobie od 10.7.2019 do 9.9.2020 je možné sledovať nárast 11,1 – 24,95 kPa (na CP040 – CP042). Spodné tlakové bunky sú nemerateľné.
