EDGE INVESTMENT, s.r.o.

ZÁZNAM Z PERIODICKEJ POCHÔDZKY V TUNELI VIŠŇOVÉ K 29.09.2020

VYPRACOVAL: Ing. Juraj Koľvek

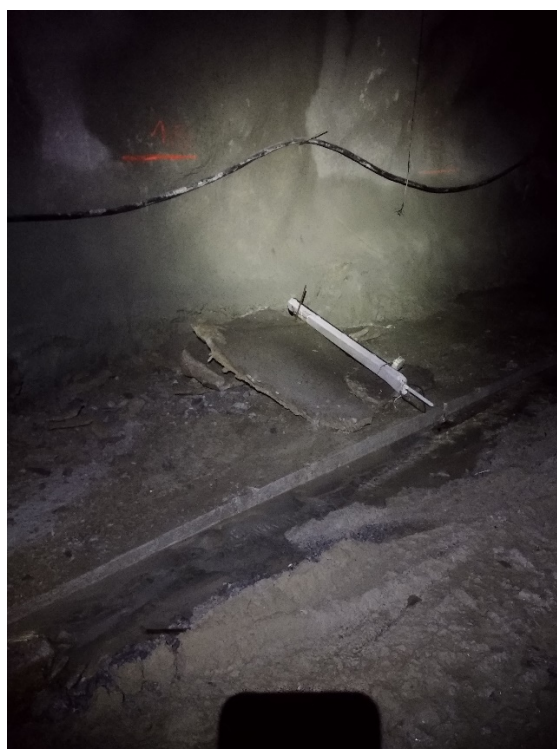
59	344	-	STR	Prítok PZV zo stropu cca 0,8 l/s	
60	345	-	STR	CV odpálené nosníky, nezastriekane, hornina intenzívne vypadáva	
61	346	347	STR	výkop na základovú škáru na pravej strane, podkované nosníky	Bez zmeny
62	350	-	STR	nezastriekany výklenok na ľavej strane, podkladový betón na pravej strane, vrt pripravený na zvedenie vody z počvy	Bez zmeny
63	353	-	STR	Voda stojí na počve	
64	355	-	STR	CV vpravo výklenok nezastriekany	
65	362	363	STR	Voda na počve, trhliny v ostení	
66	364	-	STR	Začatý výklenok vpravo	
67	367	-	STR	Vypadnutý kus betónu zo stropu

Obr.4 S367 – vypadnutý betón zo stropu

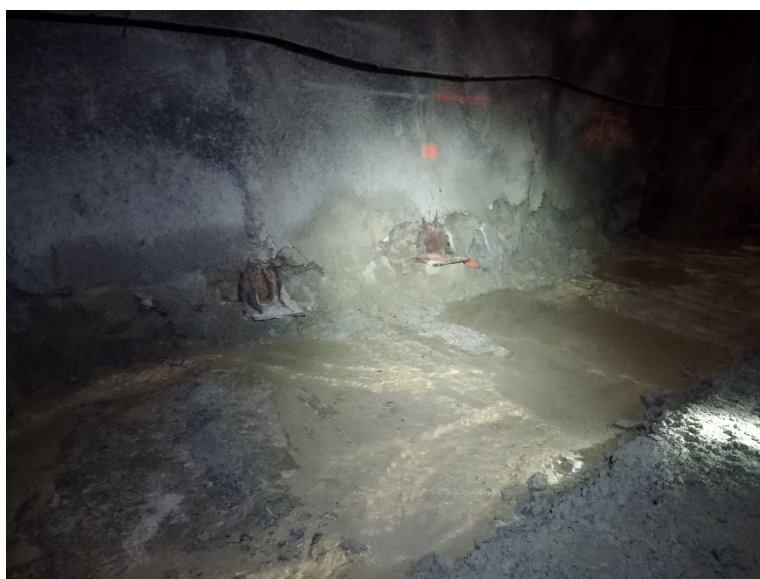
Obr.6 S382-385 - podkované nosníky na pravej strane

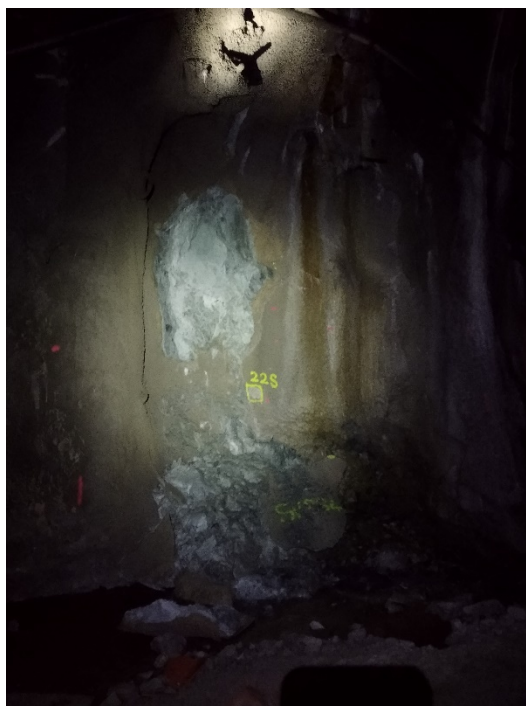
P.č.:	Blok od	Blok do	Rúra	Poznámka	Stav k 10.09.2020
50	334	-	STR	vrt - 1 l/s, masívny prítok vody nad CV na ľavej strane 3 l/s, návrh osadenia KVG profilu, porušený výklenok	Bez zmeny
51	335	336	STR	voda stojí vo výkope ZŠ na pravej strane, podkované nosníky, prítok zo stropu 0,5 l/s	Bez zmeny
52	337	-	STR	odlúpnutý betón na primárnom ostení, voda stojí vo výkope ZŠ na pravej strane, na ľavej strane tečie, počva značne mokrá, prítoky zo stropu	Bez zmeny
53	338	-	STR	odlúpnutý betón na primárnom ostení, voda stojí vo výkope ZŠ na pravej strane, na ľavej strane tečie, počva značne mokrá, prítoky zo stropu 0,4 l/s	Bez zmeny
54	339	-	STR	nezastriekany SOS výklenok, masívny prítok zo stropu 2 l/s	Bez zmeny
55	337	338	STR	Odlúpnutý betón	
56	PP16	-	-	vstup do štôlne, počva mokrá, stojí voda, prítok zo stropu 0,5 l/s	Bez zmeny
57	340	-	STR	prítok vody zo stropu 1 l/s	Bez zmeny
58	342	-	STR	Voda stojí na počve do vrtu vteká 2l/s

Obr.10 S 334 – Prítok vody, porušený výklenok
