Posudok č.: 096_2023 – 4 stromy pagaštan konský na Šancovej ul. 2, Pezinok

Dátum: 28.08.2023

Objednávateľ: Mesto Pezinok, Radničné námestie 44/7, 902 14 Pezinok

Zadanie pre posudok: Spracovanie odborného posudku na 4 stromy pagaštan konský, ktoré rastú na verejnej ploche pri Šancovej ul. 2, Pezinok. Posúdenie celkového zdravotného stavu, stability, vitality, perspektívy na stanovišti a návrh ošetrovania.

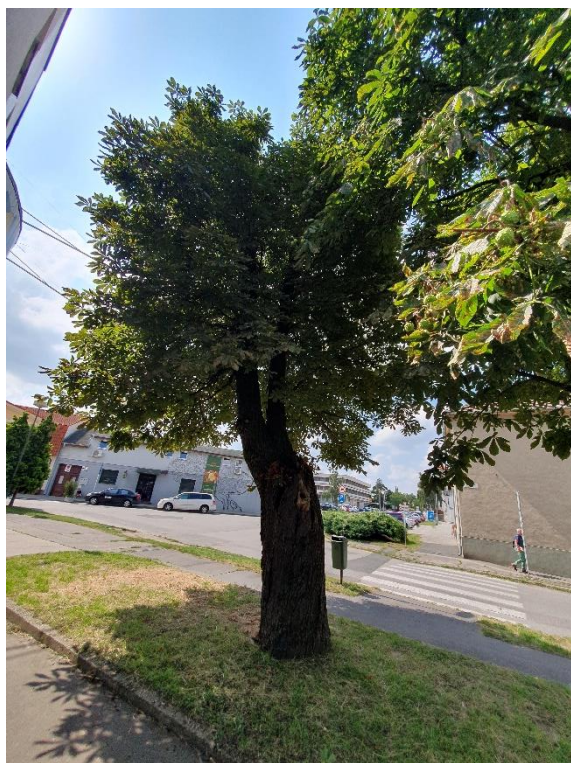
Strom je vážne poškodený a kriticky rizikový, havarijný jedinec na danej ploche. Kmeň je s masívnou hnilobou, rozsiahlou dutinou jeho centrálnej časti a minimálnou až kriticky malou zostatkovou hrúbkou dreva. Hrozí akútne riziko zlomu na frekventovanú verejnú plochu. Strom nemá žiadnu perspektívu zachovania na mieste.

strom č. 1 – celkový pohľad

V – výrub/asanácia stromu

Priorita 1!

Pre zabezpečenie aktuálnej prevádzkovej bezpečnosti ZosR. – zosadzovací rez

Priorita 1!!! (okamžite)

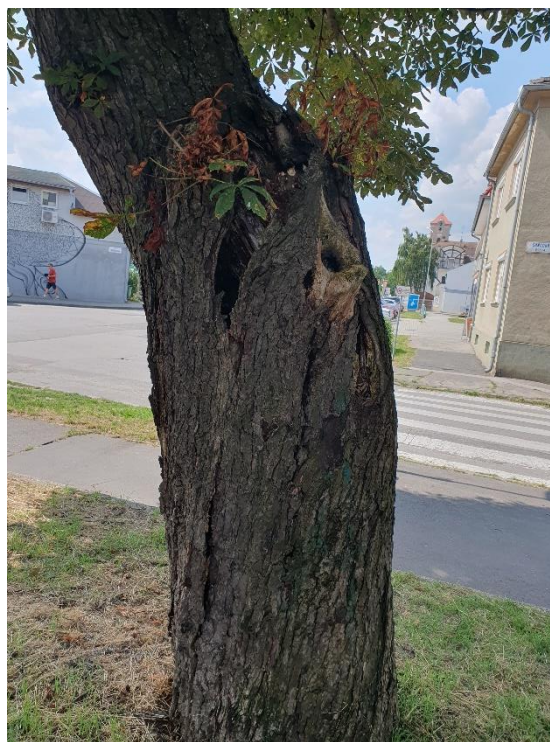
detail poškodenia kmeňa

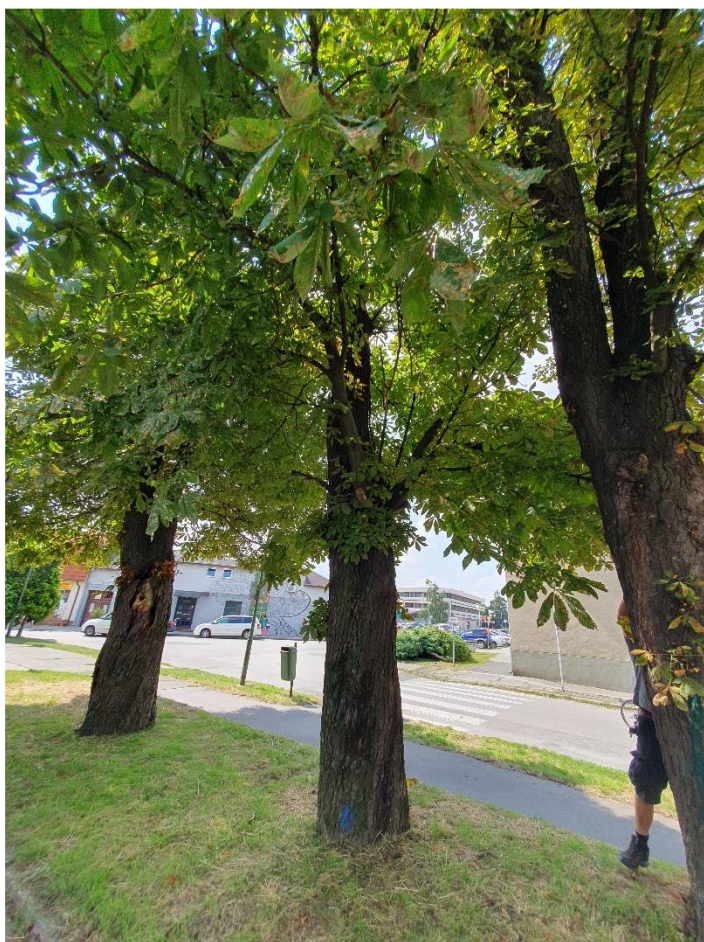
Dekapitovaný strom s rozsiahlou dutinou a hnilobou kmeňa. Strom nemá perspektívu zachovania na mieste a ani efektívnej možnosti sanácie pre zabezpečenie jeho dlhodobej prevádzkovej bezpečnosti. Poškodenie vážne ohrozuje stabilitu dreviny.

strom č. 2 – celkový pohľad

V – výrub/asanácia stromu

Priorita 1

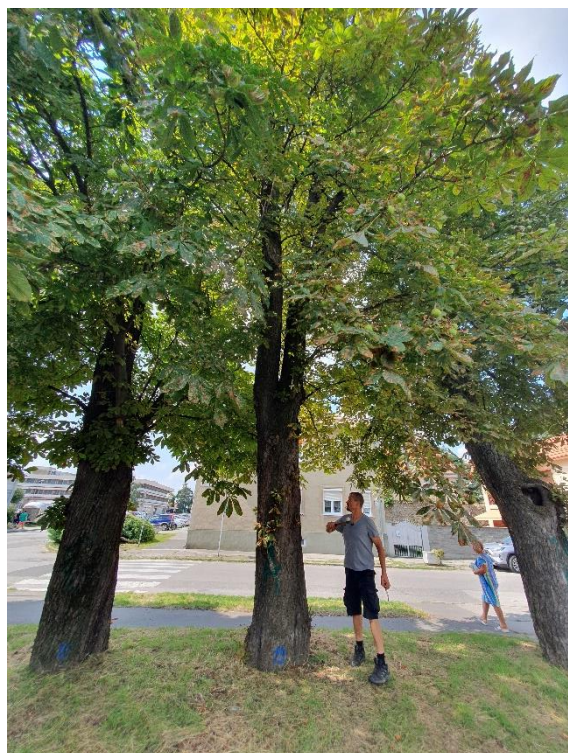
Vážne poškodený strom s masívnou hnilobou kmeňa a dutinou na jednom z dvoch ramien. Hniloba prechádza cez rameno po odstránenom kostrovom konári. Pod stromom je aktuálne nedostatočná podchodná výška. Strom nemá perspektívu zachovania na mieste, poškodenie vážne ohrozuje stabilitu dreviny.

strom č. 3 – celkový pohľad

V – výrub/asanácia stromu

Priorita 2

Pre zabezpečenie aktuálnej prevádzkovej bezpečnosti

RK 50% – redukcia koruny - zosadzovací rez, PRK – lokálna/parciálna redukcia koruny pre zabezpečenie dostatočnej podchodnej výšky

Priorita 1

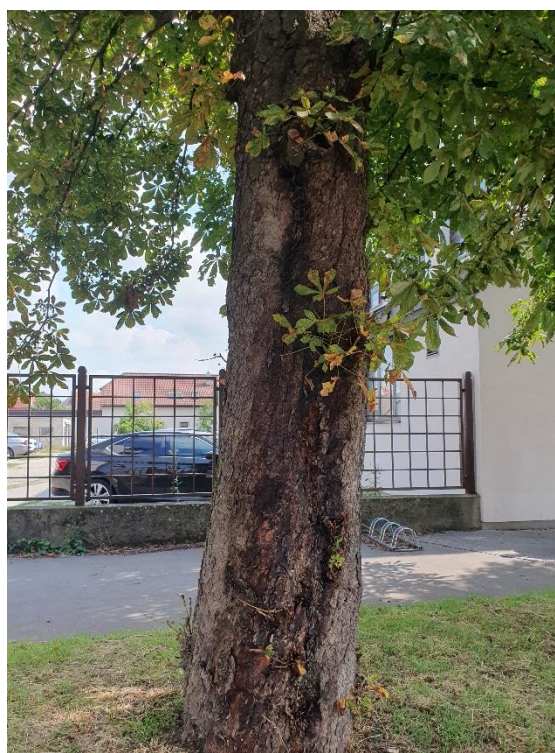
detail poškodenia kmeňa

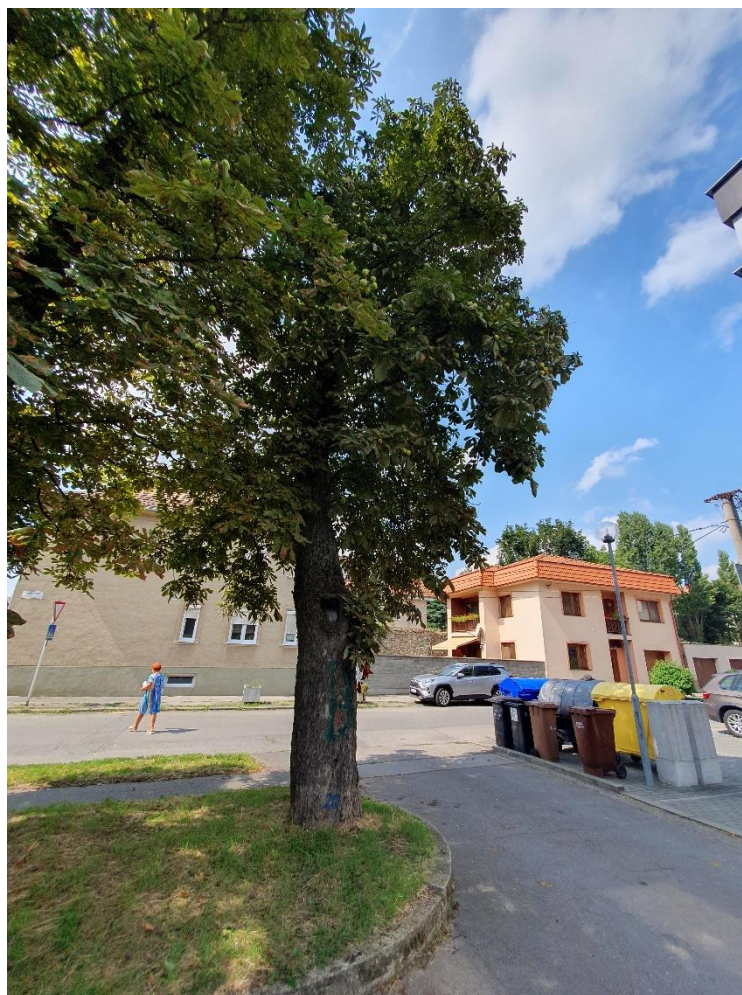
Strom je vážne poškodený a veľkou dutinou na kmeni po odstránení kostrového ramena v minulosti. Malá zostatková hrúbka dreva, poškodenie vážne ohrozuje stabilitu dreviny. Strom nemá perspektívu zachovania na mieste, zároveň je pod ním nedostatočná podjazdová výška.

strom č. 4 – celkový pohľad

V – výrub/asanácia stromu

Priorita 2

Pre zabezpečenie aktuálnej prevádzkovej bezpečnosti

RK 50% – redukcia koruny -
zosadzovací rez, PRK -
lokálna/parciálna redukcia
koruny pre zabezpečenie
dostatočnej podjazdnej výšky

Priorita 1
