PROTOKOL Z HLAVNEJ PREHLIADKY MOSTA

ID mosta:	M2427	Názov mosta:	571041-002 Most cez potok Suchý pri št. hr. MR
Komunikácia:	2807	Správca:	Banskobystrická regionálna správa ciest, a.s., Prevádzka Rimavská Sobota
Správč. číslo:	002	Vlastník:	Banskobystrický samosprávny kraj
Kumulatívne st.:	1,545 km (2807)		
Kilometrovníkové st.:	1,475 km (DZ 1,0)		
Rok postavenia:	1939		
Dĺžka premostenia:	2,6 m

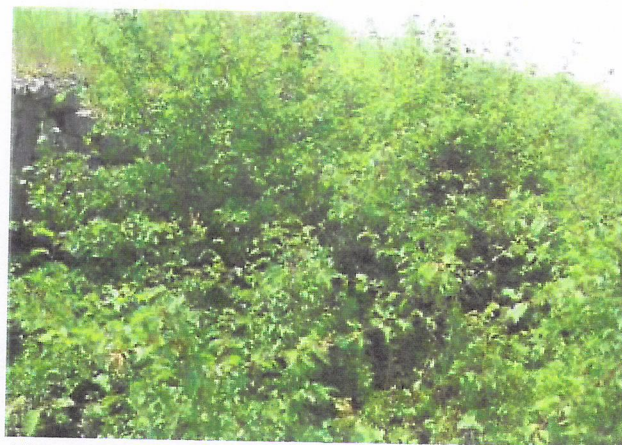
Názov: 2807-2, 57141-2 husto rastúce náletové dreviny pred mostným objektom.jpg

Odstránenie znečistenia z okolia mosta, pravidelná údržba. T: J 1121 DCM 01
06/2016

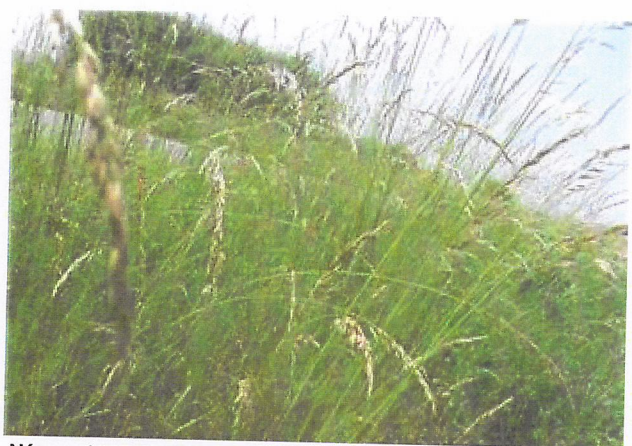
Názov: 2807-2, 57141-2 na okrajoch vozovky rastúca vegetácia.jpg
Konštrukčný prvok:

Očistenie vozovky od vegetácie. T:05/2016 Da653 DCM 01

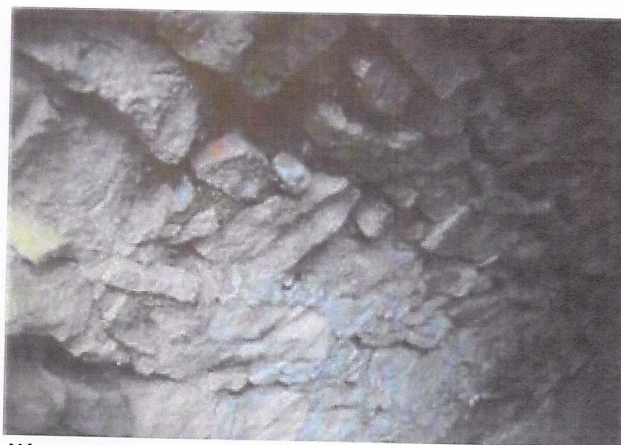
Názov: 2807-2, 57141-2 Nevyplnená kontaktná lepená škára v klenbe.jpg
