PROTOKOL Z HLAVNEJ PREHLIADKY MOSTA

ID mosta:	M2165	Názov mosta:	065019-001 Most cez Kohútovský potok v km 0,195 Banská Hodruša
Komunikácia:	2520	Správca:	Banskobystrická regionálna správa ciest, a.s., Prevádzka Žiar nad Hronom
Správč. číslo:	001	Vlastník:	Banskobystrický samosprávny kraj
Kumulatívne st.:	0,191 km (2520)		
Kilometrovníkové st.:	---		
Rok postavenia:	1941		
Dĺžka premostenia:	2,6 m

Dátum prehliadky:	16.5.2016	Poveternostné podmienky: jasno
Teplota vzduchu:	20,00°C	
Teplota konštrukcie:	°C	
Zhotoviteľ prehliadky (organizácia, mená a funkcie pracovníkov)		
Banskobystrická regionálna správa ciest, a.s., Pre	Miroslav Hric	mostný technik
Banskobystrická regionálna správa ciest, a.s., Pre	Elvíra Krajecová	technik pre mosty

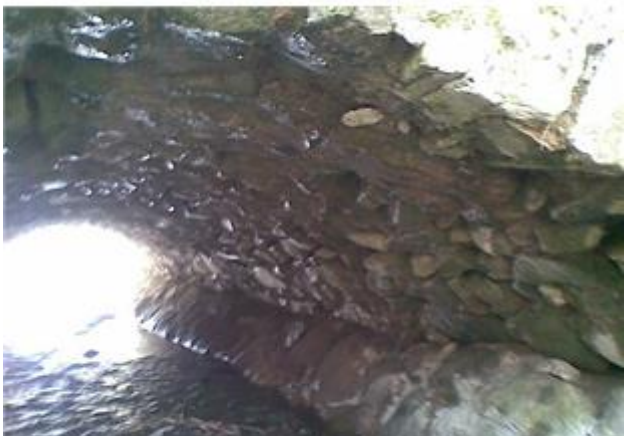
Názov: Most 6519-1 Podhľad NK

C-Nosná konštrukcia			V
Ca-Hlavná konštrukcia	351-Vypadávanie malty <i>Výskyt poruchy v podhlade nosnej konštrukcie na 90% z celkovej plochy.</i>	DCM 01	III
Ca-Hlavná konštrukcia	353-Rozpad murovacích prvkov <i>Rozpadávanie materiálu prvkov murovaných konštrukcií v povrchových vrstvách- kamenné murivo - 3,0 m2</i>	DCM 01	IV
Ca-Hlavná konštrukcia	354-Zrútenie/Odpadnutie muriva <i>Výskyt poruchy v podhlade NK smerovanej na výtokovú časť rozsah poškodenia 0,5x0,5x0,30</i>	DCM 01	V
Ca-Hlavná konštrukcia	1106-Nežiadúca vegetácia <i>Výskyt poruchy na povrchu klenby vtokovej a výtokovej strane</i>	DCM 01	III
D-Mostný zvršok			III
Da-Vozovka	1106-Nežiadúca vegetácia <i>Na okrajoch vozovky rastúca vegetácia - 1,5 m2</i>	DCM 01	III
De-rímsa	1106-Nežiadúca vegetácia <i>Náletové dreviny rastú v telese mosta - porušenie mostného objektu vyvolané touto vegetáciou - 2 m2</i>	DCM 01	III
E-Ložiská, kĺby, iné uloženie
