HLAVNÍ PROHLÍDKA

Objekt: Most ev.č. 26218-1 (Most Starý Šachov)

Okres: Česká Lípa

Datum provedení prohlídky: 2.8.2021

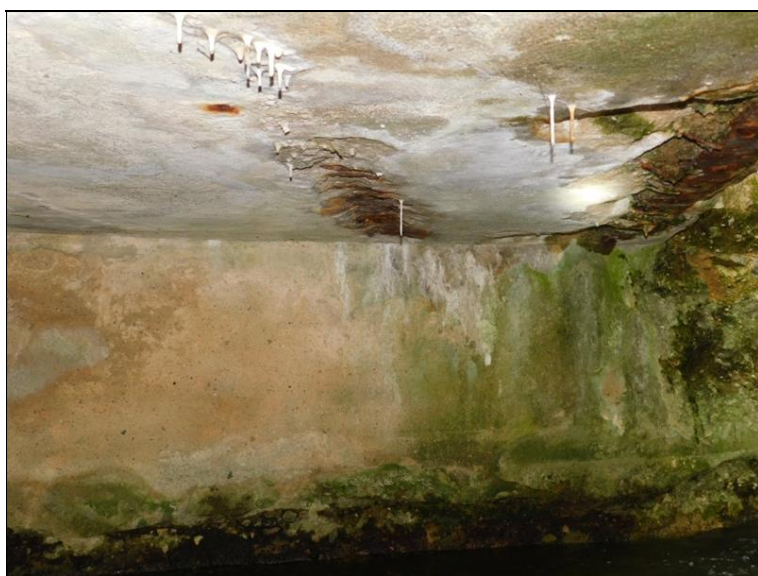
[2.1]	2.1	Nosná konstrukce	Beton nosné konstrukce je nízké kvality a zejména na bocích se plošně rozpadá, hluboké kaverny. Do nosné silně prosakuje voda zejména v krajních částech a v místech ocelových nosníků. Patrné trhliny s průsaky a inkrustacemi. Ocelové nosníky silně vrstevnatě korodují (zejména spodní pásnice). Odhad korozního oslabení je 15% průřezové plochy. Krycí vrstva je u částí nosníků (zejména krajních) zcela odpadá, obnažená příčná betonářská výztuž vedená pod spodními pásnicemi je na řadě ploch překorodovaná.
-------	-----	------------------	---

Silné průsaky s výluhy v místě ocelových nosníků.

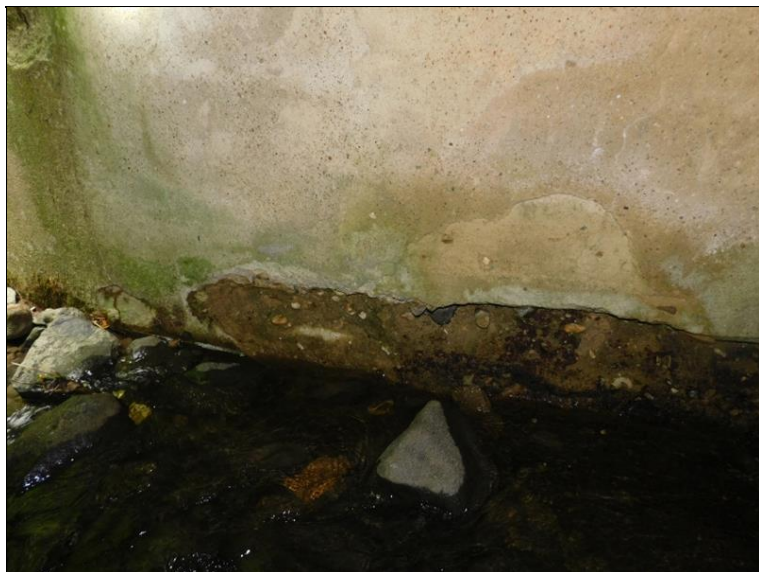
[1.1]	1.1	Základy mostních podpěr a křídel	Nebyly zjištěny závady vyplývající z poruchy založení.
[1.2]	1.2	Mostní podpěry křídla a čelní zdi	Povrch opěr hloubkově degradován zejména v úrovni kolísání běžné hladiny (hloubka degradace až 10 cm) - u opěry OP2 po celé délce, opěra OP1 levý roh. Beton opěr je nízké kvality. Pravý roh opěry OP2 je částečně rozpadlý. Na celé ploše opěr stopy po zatékání v místě uložení.
[1.3]	1.2.4	křídlo	Konce křídel jsou lokálně obnažené, na křídlech výrazné trhliny, hloubka trhlin cca 5 - 10 cm. Značná povrchová degradace betonu v celé ploše křídel.

Hlubková degradace paty opěry OP1.

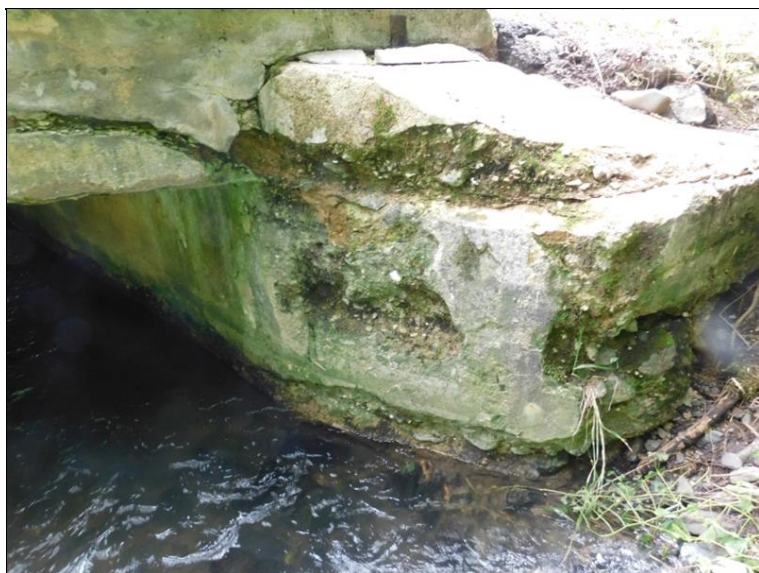
Rozpad rohu opěry OP2 na pravé straně.

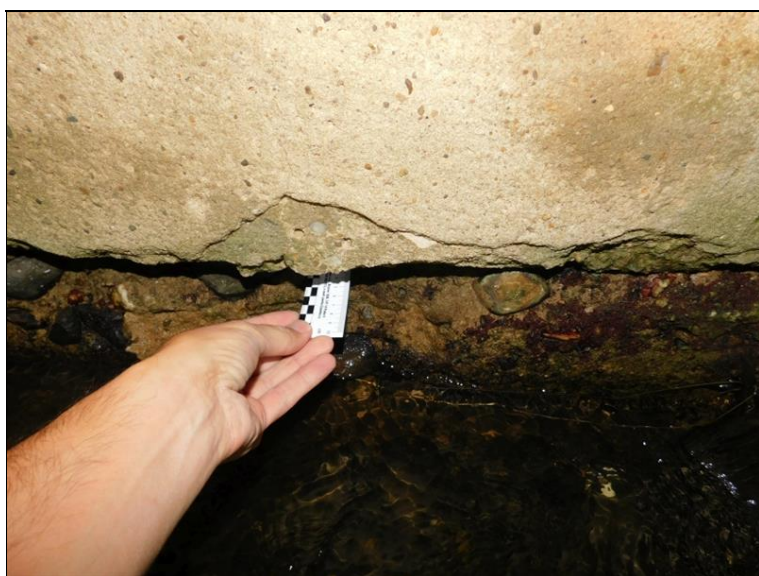
Hlubková degradace paty opěry OP2 (až 10 cm).

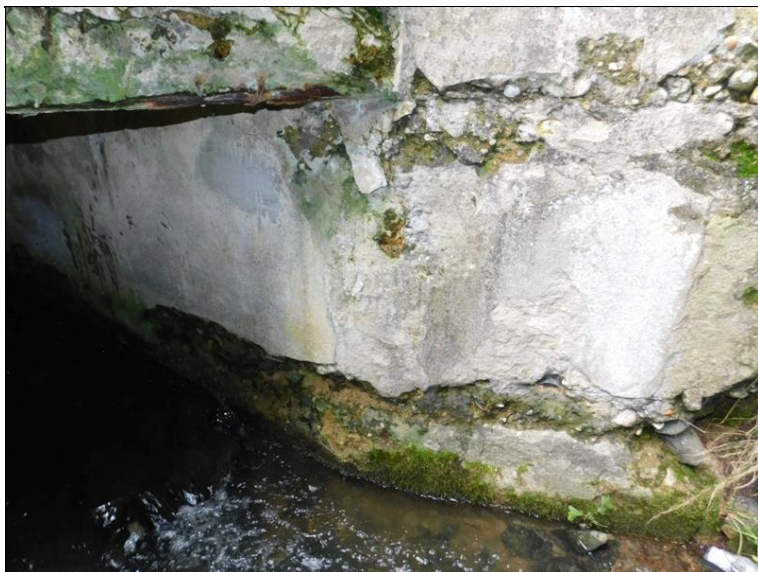
Degradace v patě opěry OP1 na levé straně.

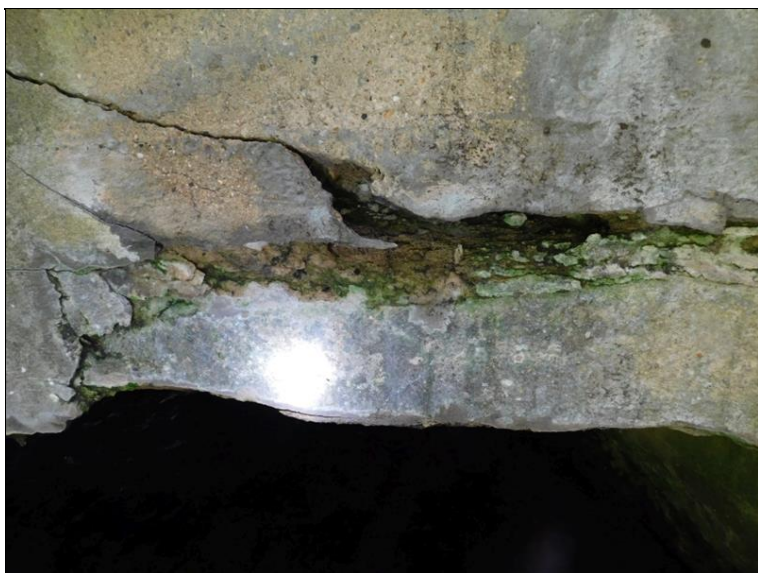
Rozpad betonu nosné konstrukce a nadbetonávky na pravé straně.

Zahájit přípravu náhrady mostu novou konstrukcí.

Využít zbytkovou životnost mostní konstrukce odhadovanou na cca 5 let a následně most nahradit novou konstrukcí.

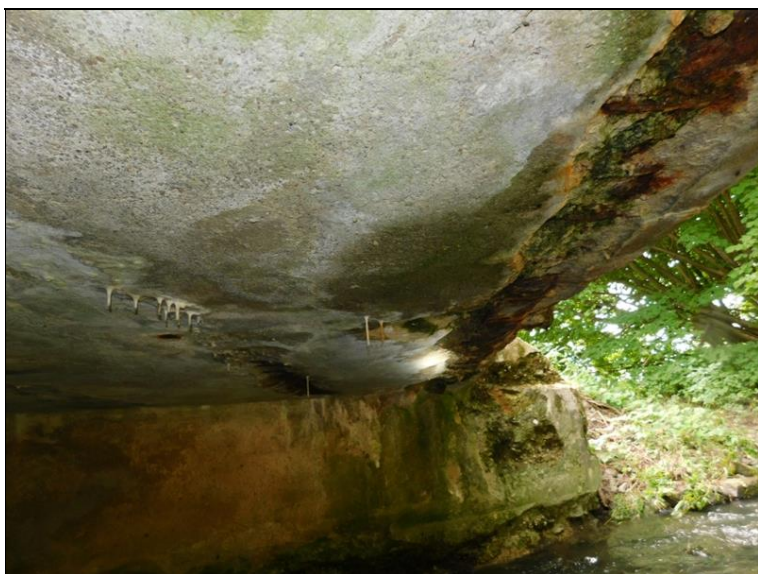
Silný průsak na spodním líci nosné konstrukce, koroze ocelového nosníku.

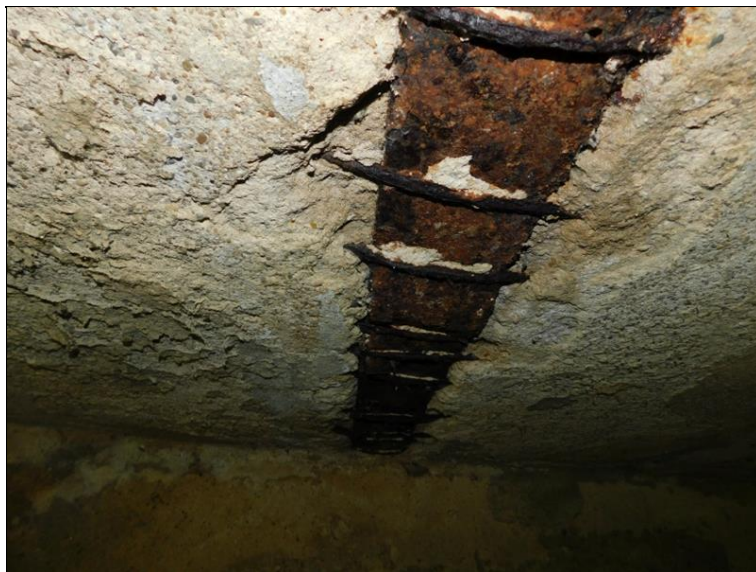
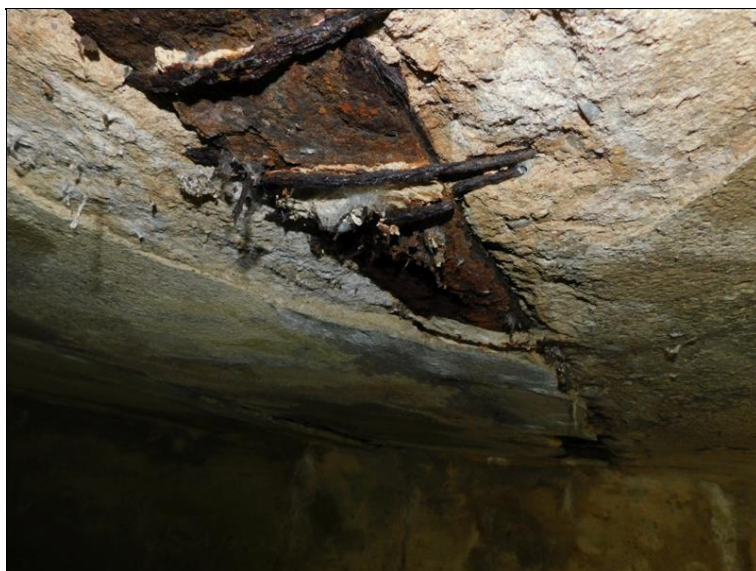
Stav mostu se nadále zhoršuje, most chátrá. O stavu mostu rozhoduje silná koroze ocelových nosníků a příčné betonářské výztuže.

Separace krycí vrstvy, silná koroze spodní pásnice ocelového nosníku, překorodování příčné výztuže.

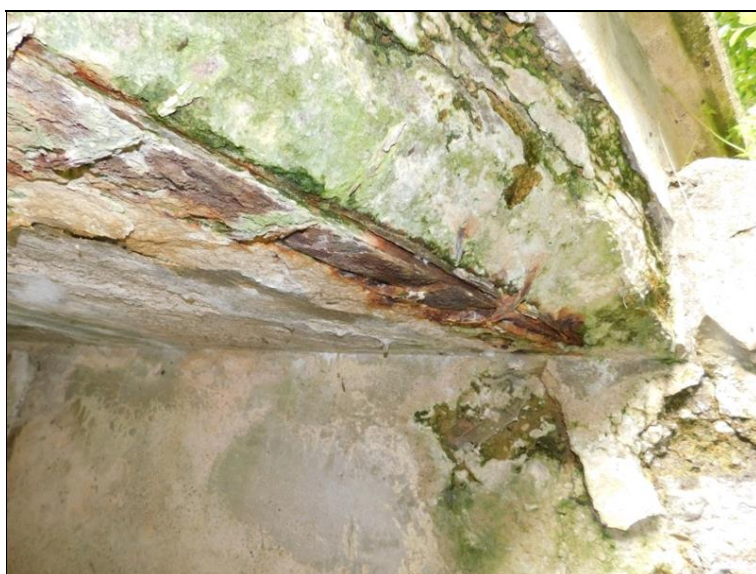
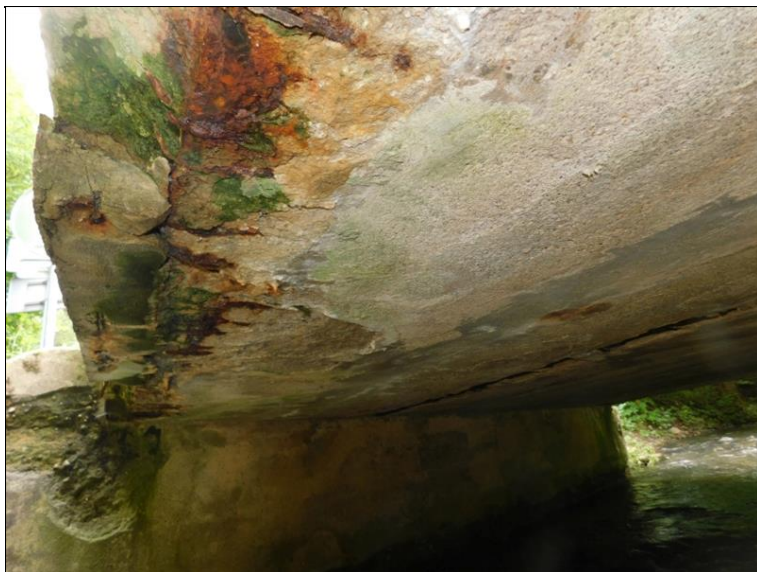
Izolační systém je plošně nefunkční, do nosné konstrukce silně zatéká.

Silná koroze spodní pásnice na spodním líci nosné konstrukce na levé straně, silné zatékání.

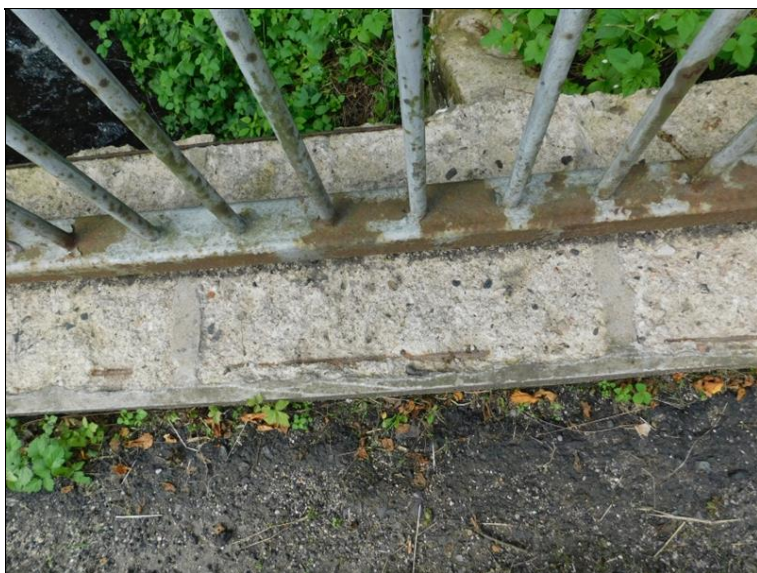
Betonová římsa degraduje, na pravé straně na horním líci plošně, na levé straně zejména na vnitřním boku. Na římsách se rozpadají okapové nosy.

Povrchová degradace betonu pravé římsy.

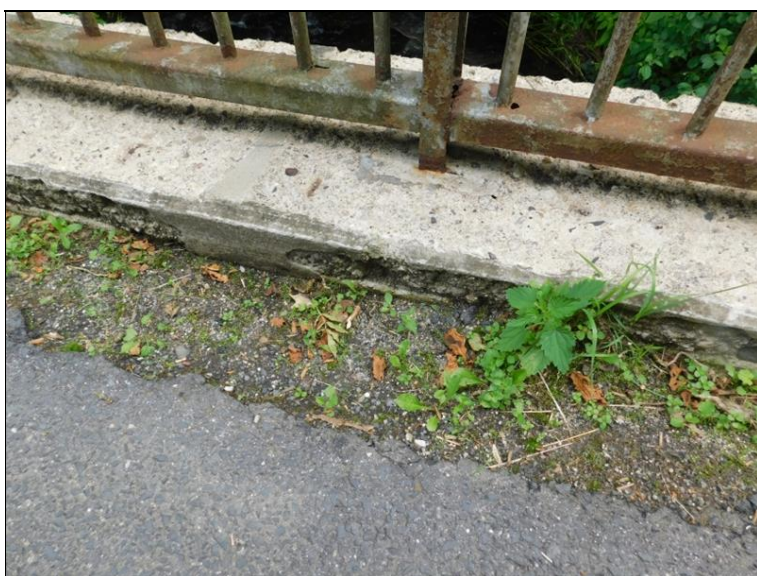
Rozpad betonu římsy na levé straně.

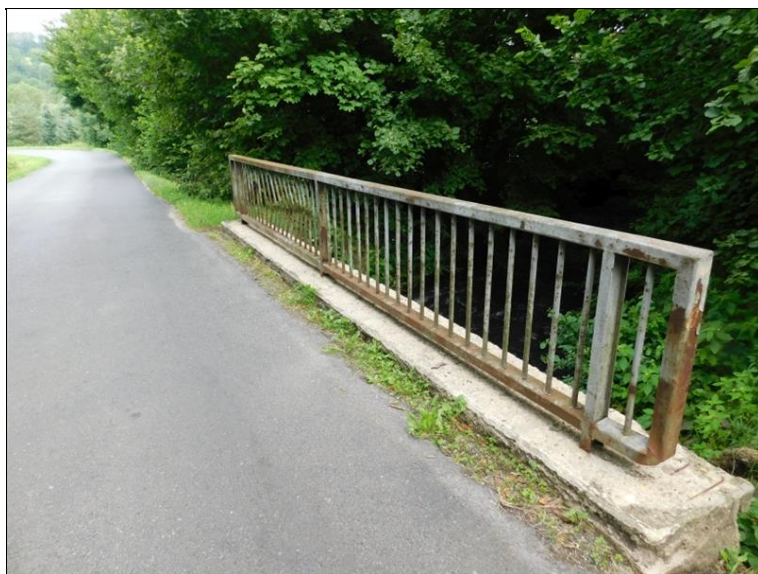
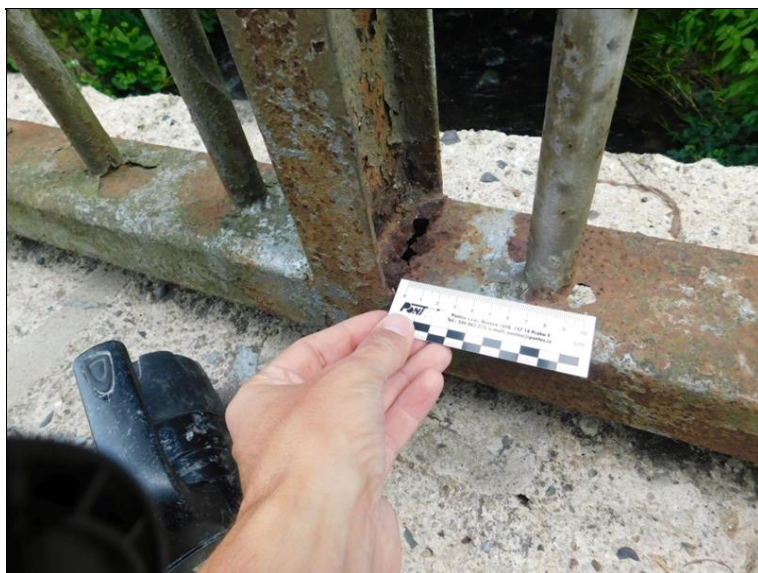
Osazený záchytný systém neodpovídá normovým požadavkům na most v extravilánu (mělo by být osazeno zábradelní svodidlo). Ocelové zábradlí plošně koroduje, u spodního vodorovného profilu zjištěno lokální prokorodování prvků. Výplň zábradlí na levé straně je poškozena nárazem.

Zábradlí na levé straně - plošná koroze.

Vzhledem ke stavu záchytného systému na mostě snížit maximální rychlost na 50 km/h.

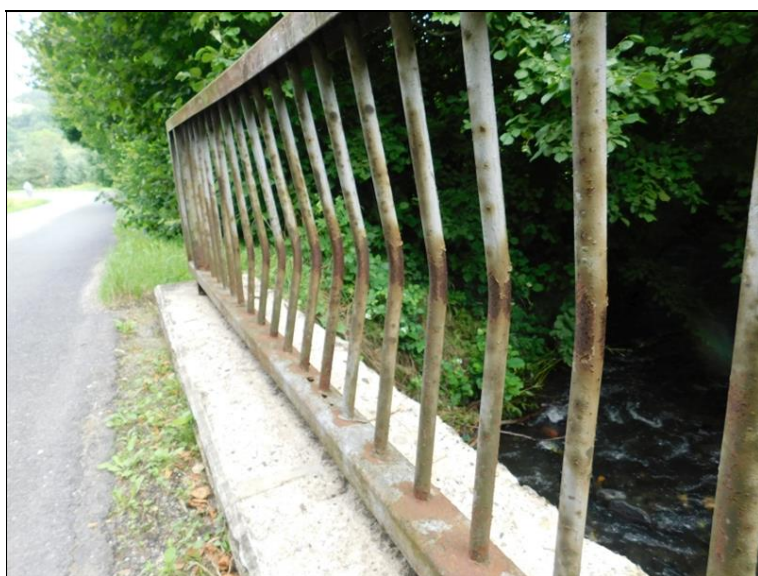
Výplň zábradlí na levé straně je deformovaná.
