## ZNALECKÝ POSUDOK

znalecký úkon číslo: **186/2023**

**Stanovenie všeobecnej hodnoty nehnuteľnosti a zhodnotenie technického stavu  
hlavných stavieb**

**Administratívna budova súpisné číslo 102968 na parcele číslo 7599 (SO 01),  
Administratívna budova súpisné číslo 101212 na parcele číslo 7600 (SO 02), Stavba  
súpisné číslo 101346 na parcele číslo 7593/5 (SO 03)**

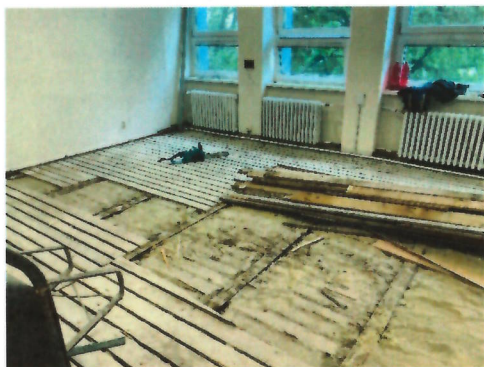
← Pôvodné podlahy v nadzemných podlažiach.
