STATICKÝ POSUDOK

číslo posudku 2023/053c

Sklad obilia

parcela č. 148 KN-C, katastrálne územie Hajnáčka,
okres Rimavská Sobota

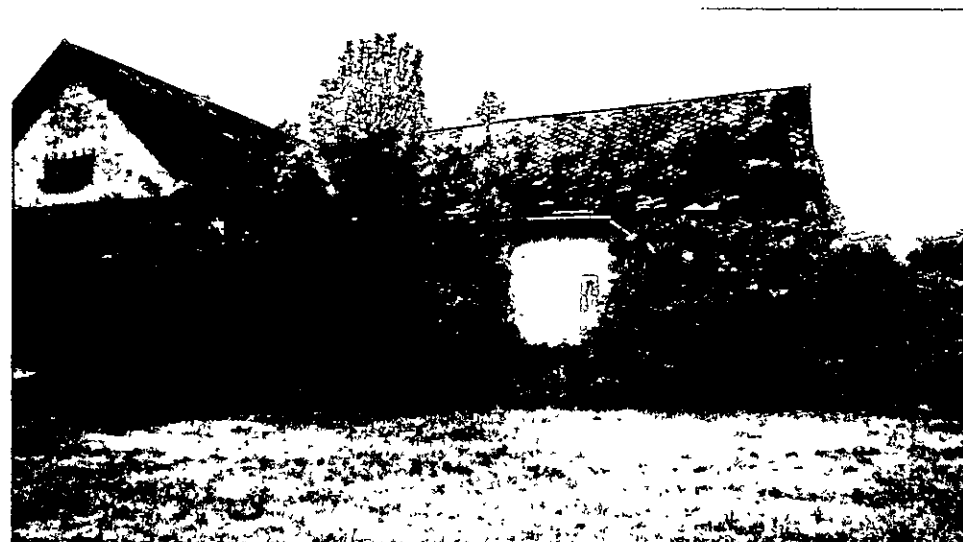
c_e_02.JPG

číslo fotografie	popis
c_e_01	východná strana stavby, napravo severné krídlo stavby
c_e_02	východná strana severného krídla, napravo vidieť deformáciu strechy
c_e_03	východná strana severného krídla
c_e_04	zvislá trhlina na východnej stene severného krídla
c_e_05	rozpadajúci sa drevený prístrešok na východnej strane objektu, zvetrané a rozpadajúce sa murivo pod dierou v streche
c_e_06	severná stena východného krídla
c_e_07	severná stena východného krídla
c_e_08	severná stena východného krídla, zavlhnuté murivo v spodnej časti
c_e_09	zvislá trhlina na východnej stene severného krídla, rozpadajúce sa murivo
c_e_10	dolná časť trhliny z predchádzajúcej fotografie
c_e_11	severná štítová stena
c_e_12	severná štítová stena, poškodená strecha, trhliny v stene
c_e_13	severná štítová stena, zvetrávajúce murivo, zavlhnuté murivo
c_e_14	severná štítová stena, široká trhlina v stene, zvetrávajúce murivo, zavlhnuté murivo

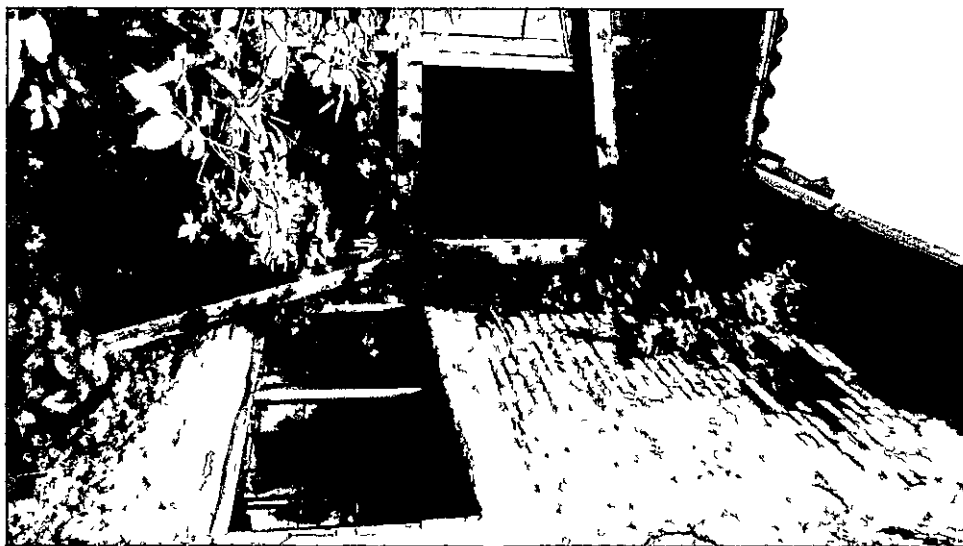
c_e_05.JPG

Na východnej strane severného krídla objektu sa nachádza prístavba drevenej konštrukcie, pôdorysnej veľkosti približne 5,0×4,0m s pultovou strechou. Tento prístrešok je už viacmenej celý rozpadnutý a jeho zostávajúce časti doporučujem kompletne asanovať, opraviteľné nie sú.

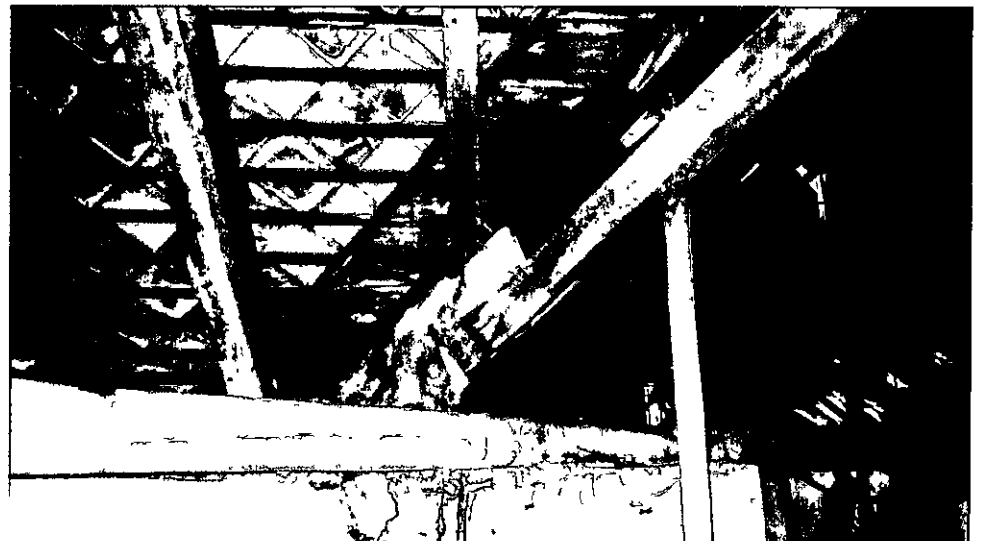
c_i_49.JPG

c_i_46	východné krídlo, zavlhnuté a rozpadajúce sa murivo a prehnitá podlaha pod dierami v streche
c_i_47	východné krídlo, zavlhnuté a rozpadajúce sa murivo a prehnitá podlaha pod dierami v streche
c_i_48	východné krídlo, oslabená podlahe (napadnuté hnilobou)
c_i_49	vnútorný roh medzi východným a južným krídlom, hnilobou napadnutý krov, zavlhnuté murivo
c_i_50	vnútorný roh medzi východným a južným krídlom, zavlhnuté murivo, dolu prehnitá podlaha
c_i_51	krov južného krídla budovy, vidieť početné diery v streche
c_i_52	poschodie, južné krídlo budovy, v miestach tmavých flákov je podlaha napadnutá hnilobou
c_i_53	poschodie, južné krídlo budovy, v miestach tmavých flákov je podlaha napadnutá hnilobou
c_i_54	východná strana južného krídla, hnilobou napadnutý krov, aj podlaha, zvetrané a rozpadajúce sa murivo
c_i_55	západná strana južného krídla, hnilobou napadnutá podlaha
c_i_56	západná strana južného krídla, hnilobou napadnutá podlaha, zavlhnuté murivo

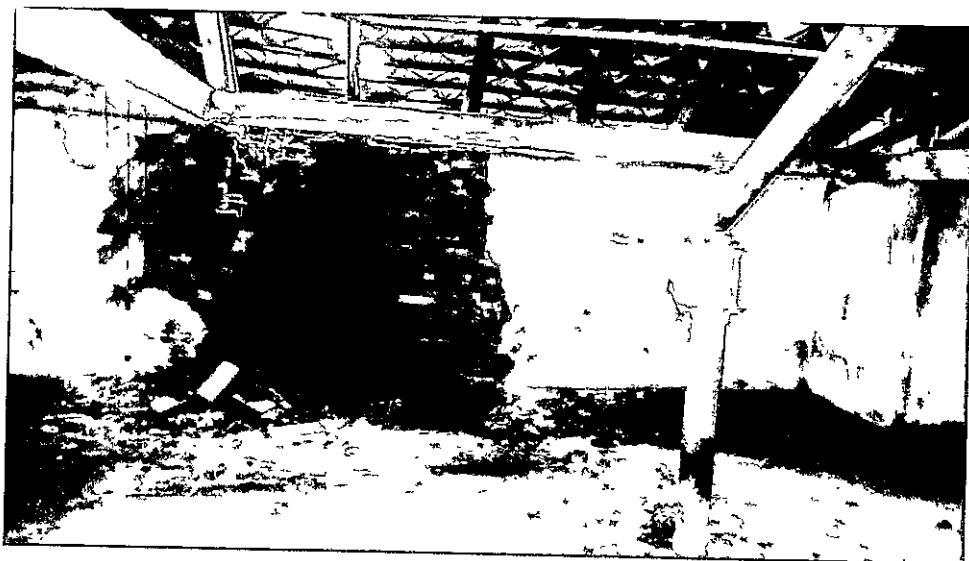
c_i_70.JPG

c_i_69	severné krídlo budovy, hnilobou napadnutá a oslabená podlaha
c_i_70	severné krídlo budovy, východná strana, masívne poškodené zavlhnuté a rozpadajúce sa murivo, hnilobou poškodený krov aj podlaha
c_i_71	diery v streche v oblasti vnútorného rohu medzi severným a východným krídlom budovy
c_i_72	zavlhnuté, zvetrané a rozpadajúce sa aj popraskané murivo na východnej strane severnej lode budovy
